TRIBUNALE DI BARI - SEZ. ESECUZIONI IMMOBILIARI
R.G. 89/2019

RELAZIONE DI CONSULENZA TECNICA DI UFFICIO
DI STIMA E DI VALUTAZIONE DI ALTRI ASPETTI FINALIZZATA ALLA VENDITA DI
APPARTAMENTO
ubicato in Bitonto (BA), Corte La Rocca 22, 23, 24

5. LOTTO UNICO - Appartamento in BITONTO (BA), Corte La Rocca n. 22 – 23 – 24 7

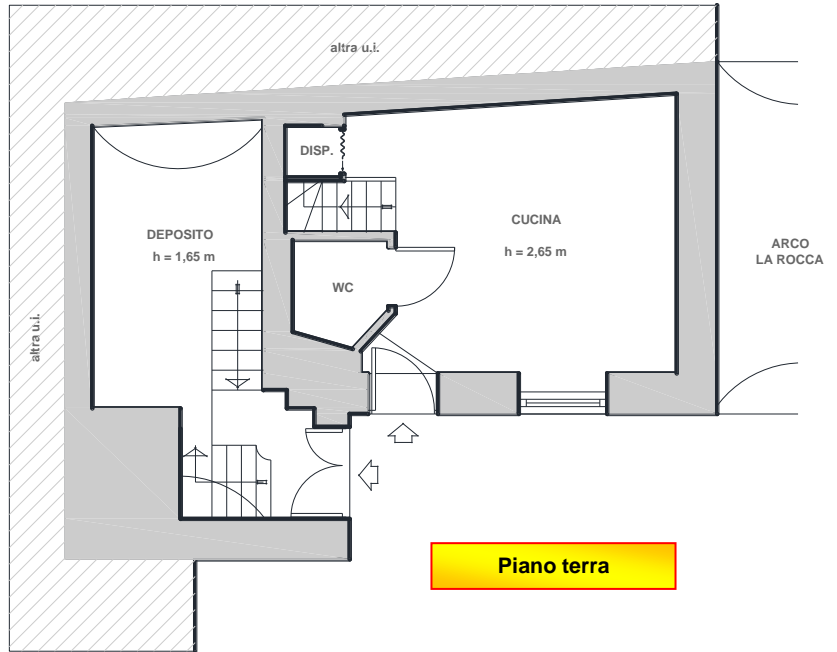
Piano terra

L'appartamento è costituito dall'ingresso diretto in cucina (S= 14,9 m²; h= 2,65), dotata di una piccola dispensa e bagno di servizio (S 1,70 m²). Mediante la scala¹ interna si raggiunge il primo piano, dove è posto un ampio disimpegno (S= 8 m²; h= 2,85), il bagno

La camera al secondo piano presenta delle zone di umidità per infiltrazione e per condensa, con una porzione di intonaco del soffitto mancante. La stessa situazione in corrispondenza del torrino della scala di accesso al secondo piano, così come in corrispondenza del torrino presente sulla camera del primo piano. Invece in cucina è presente un'infiltrazione, di causa non certa.

¹ Tale scala non risulta costruita secondo le norme e quindi è necessario adeguarla.

Sono previste, per quanto valutabile a vista, spese straordinarie per riparazioni e manutenzioni e adeguamento a norma della scala interna tra il piano terra e il 1[^] piano (€ 3.000,00).

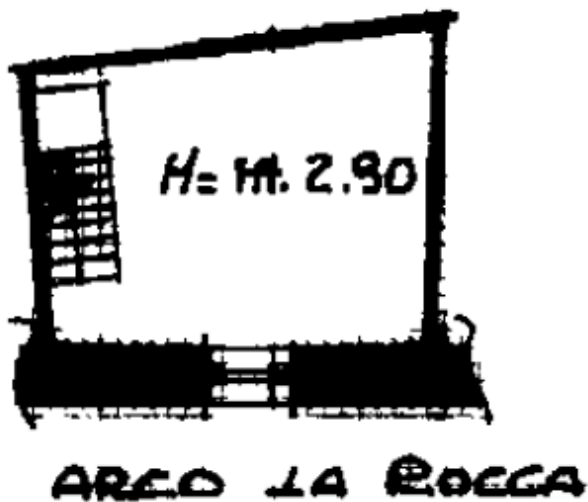
Il sottoscritto ha effettuato l'accesso agli atti catastali; le planimetrie depositate presso l'Agenzia delle Entrate - Direzione Provinciale di Bari – Ufficio Provinciale – Territorio Servizi Catastali, sono rappresentate nei seguenti schemi planimetrici:

Dal sopralluogo del sottoscritto, dai rilievi eseguiti nell'unità immobiliare e dal confronto con quanto autorizzato è emerso che attualmente vi è una **distribuzione interna diversa**.

Emerge peraltro che la distribuzione interna della stessa **non è conforme alla planimetria catastale** presente al Catasto Edilizio Urbano.

La difformità riscontrata della diversa distribuzione interna è sanabile con una S.C.I.A. in sanatoria senza opere, ai sensi dell'art.36 del D.P.R. 380/2001, in quanto conforme alla disciplina urbanistica vigente all'epoca della trasformazione e a quella attualmente vigente.

La difformità urbanistica (indicata nel paragrafo 5.6) potrà essere regolarizzata mediante pratica di segnalazione certificata di inizio attività (S.C.I.A.) in sanatoria, per un costo stimato pari a € 4.000,00, compreso di oneri professionali, oneri amministrativi e sanzione pecuniaria³.
