TRIBUNALE CIVILE E PENALE DI BARI

RELAZIONE DI CONSULENZA TECNICA D'UFFICIO RELATIVA AL PROCEDIMENTO DI ESECUZIONE IMMOBILIARE R.G.E. 352/2020

**GIUDICE: DOTT.SSA MARISA ATTOLLINO
CTU: ING. COSIMO MARASCIULO**

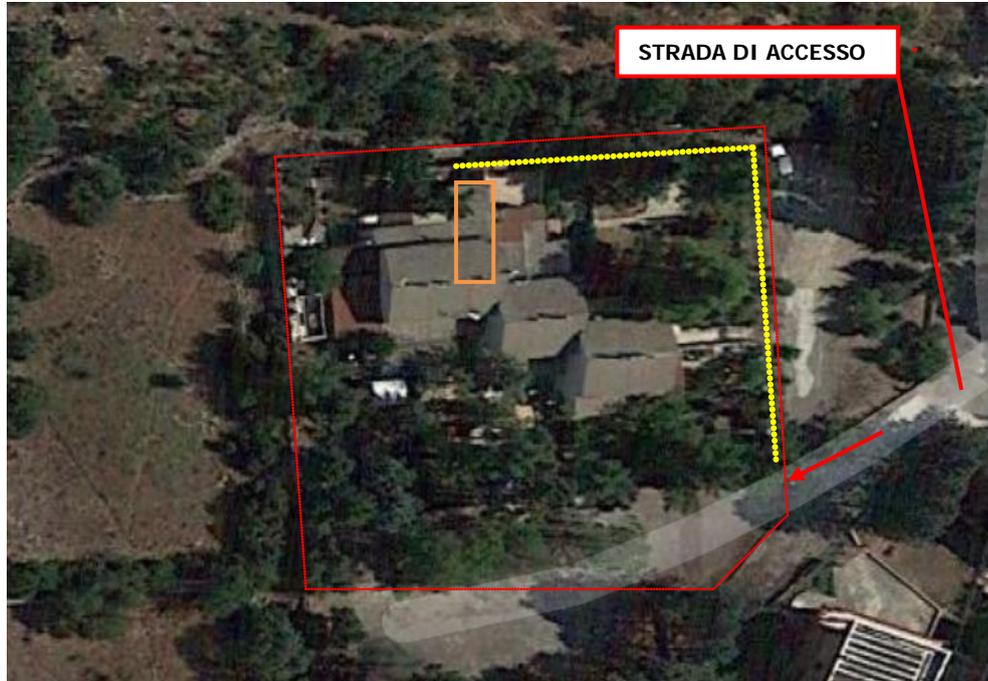
Figura 3 Area recintata del residence Circito (linea puntinata rossa) con indicazione dell'ubicazione del cancello di accesso (freccia rossa) e della stradina che costeggia internamente la recinzione (linea gialla puntinata) dalla quale si accede all'immobile oggetto di procedura (contorno arancione).

L'immobile appartiene ad un complesso residenziale-turistico denominato "Residence Circito", interamente recintato, cui si accede da cancello carrabile e pedonale, lungo il confine a nord ed est della recinzione, internamente alla stessa, si sviluppa una stradina pedonale che conduce all'immobile oggetto di procedura (vedi **foto n.3-4-5-6-7 – All. n.3**).
