# TRIBUNALE CIVILE E PENALE DI BARI

**RELAZIONE DI  
CONSULENZA TECNICA D'UFFICIO  
RELATIVA AL PROCEDIMENTO DI ESECUZIONE  
IMMOBILIARE N° 46/2020 R.G.E.**

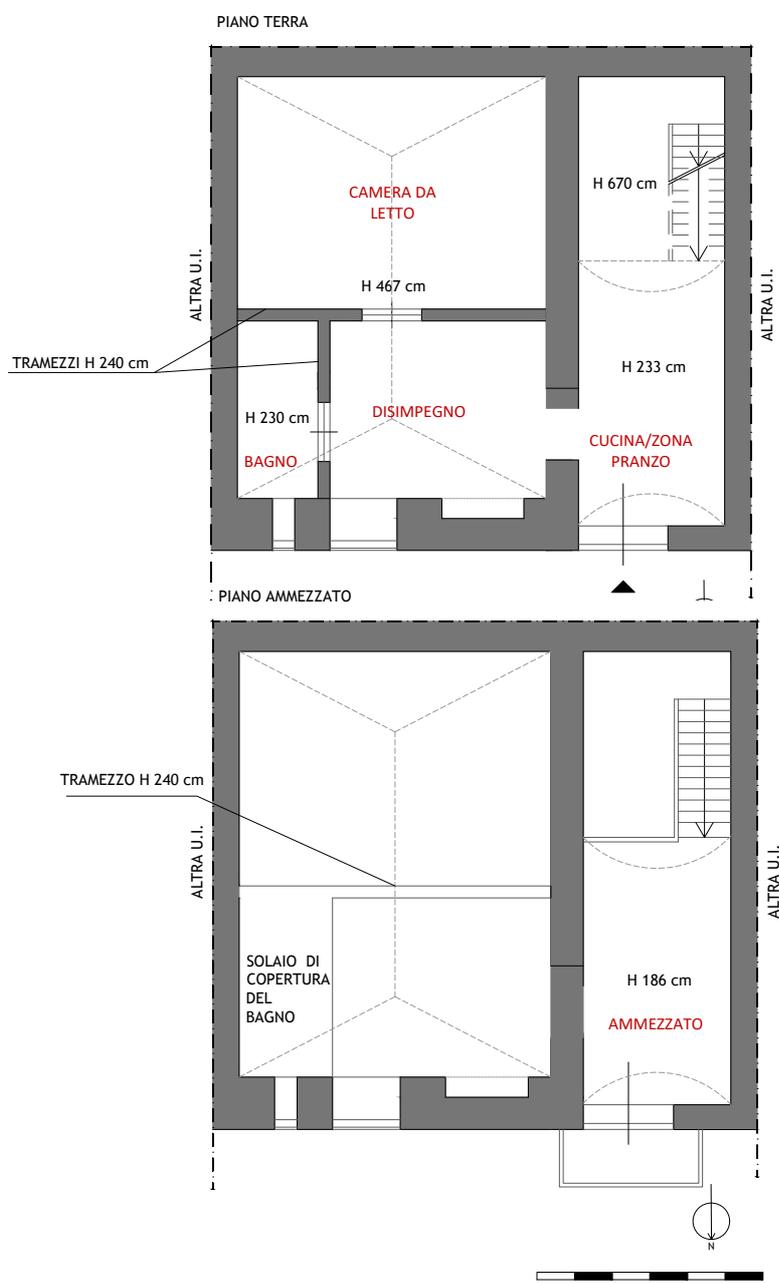
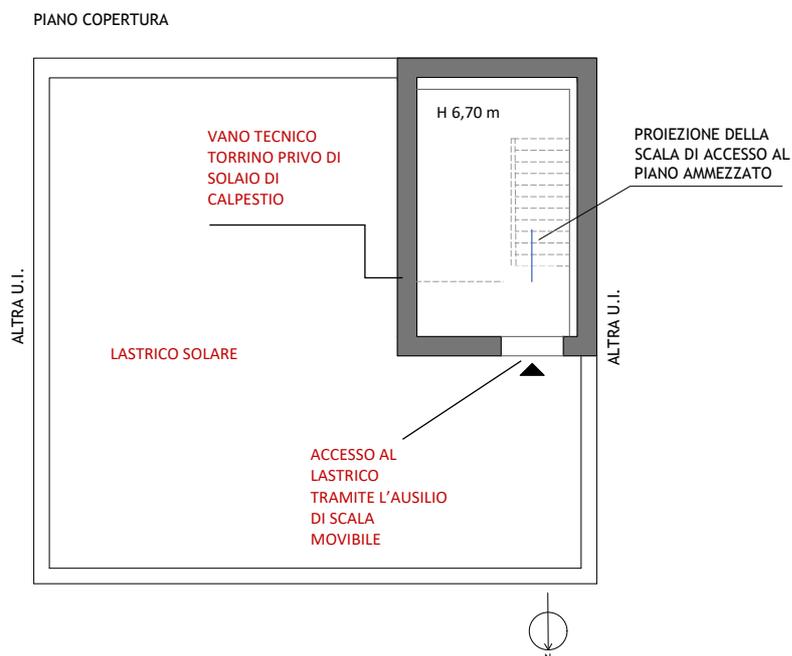
Le immagini seguenti restituiscono le **PLANIMETRIE DELLO STATO DI FATTO**

Il **BENE 1** è un immobile con accesso diretto dalla strada, costituito da piano terra e ammezzato, mentre il **BENE 2** è un immobile con accesso dal **BENE 1** ed è costituito da un unico piano.

I due beni sono stati collegati internamente mediante un varco realizzato sulla parete in comune tra i due immobili.

La descrizione interna parte dal **BENE 1** che tra i due è quello che ha conservato l'accesso dalla strada. Attraversata la soglia d'ingresso si accede ad un unico ambiente di forma rettangolare coperto in parte da una volta a botte ribassata, attualmente adibito a zona pranzo e cucina.

Nella zona d'ingresso sulla parete a destra è presente un camino a legna in muratura, mentre sulla parete a sinistra c'è il varco dal quale si accede al **BENE 2**.

Per la prima metà del vano, la copertura è caratterizzata da una volta a botte ribassata, con altezza in chiave di 2,33 m; nella parte restante l'ambiente è a doppia altezza fino alla copertura del torrino, con un'altezza pari a 6,70 m.

Nella parte retrostante del vano è ubicata sulla parete a sinistra la cucina e sulla parete a destra è presente una scala metallica che porta al piano ammezzato. Il piano ammezzato è coperto anch'esso da una volta a botte ribassata con altezza in chiave di 1,86 m. Sempre sul piano ammezzato, la parete nord, quella che si affaccia sulla strada, ha una porta finestra in alluminio di colore bianco a doppia anta, dalla quale è possibile accedere ad un piccolo balcone. Sul lastrico solare è presente un vano tecnico torrino sprovvisto di scala di collegamento con il piano ammezzato e sprovvisto di solaio di calpestio. La porta di accesso al lastrico può essere raggiunta dall'ammezzato con l'ausilio di una scala mobile.

Dal piano terra si può accedere al **BENE 2** che è caratterizzato da un unico vano rettangolare coperto da una volta a padiglione con altezza in chiave di 4,67 m.

Il vano è composto, nella parte antistante da una zona di distribuzione e bagno,

mentre nella zona retrostante c'è una camera da letto senza finestra. I muri di divisione interna sono stati realizzati fino ad un'altezza di 2,40 m, permettendo così, il passaggio di luce e aria nella zona della camera da letto.

L'immobile ha due aperture verso l'esterno sulla parete a nord, una finestra a due ante in alluminio nella zona di distribuzione e una piccola finestrella alta nel bagno.

Il bagno è di piccole dimensioni ed è dotato di lavello, wc, bidet e doccia.

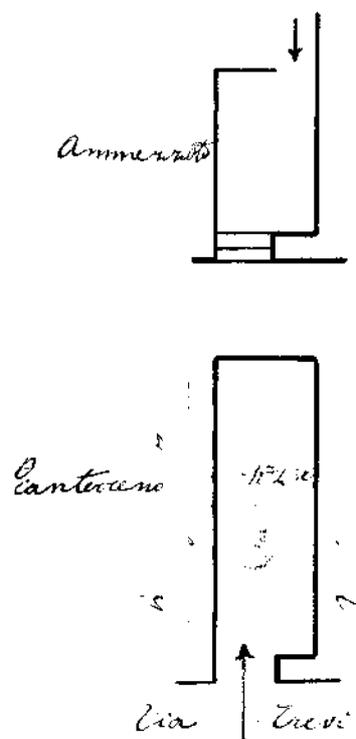
Le immagini seguenti restituiscono le **PLANIMETRIE CATASTALI**.

In seguito ad attenta analisi dei dati urbanistici e catastali e dal sopralluogo effettuato possiamo affermare che **lo stato dei luoghi dei due beni NON corrisponde alla planimetria catastale esistente.**

Nello stato dei luoghi, sulla parete a sinistra del **BENE 1** è stato realizzato un varco di collegamento alla proprietà adiacente, **BENE 2**.

Inoltre il **BENE 2** ha subito anche variazioni di distribuzioni interne che non sono state autorizzate da regolare pratica edilizia.

- Nello stato dei luoghi i due immobili risultano uniti in un unico immobile attraverso un varco presente nella muratura di confine tra BENE 1 e BENE 2, mentre nella planimetria catastale risultano come due immobili indipendenti senza alcun collegamento interno;

- Il BENE 2 nello stato dei luoghi presenta una diversa distribuzione interna, divisa tra zona disimpegno, bagno e camera da letto, mentre nella planimetria catastale risulta come vano unico;

- Nel bagno del BENE 2 è presente una finestra di piccole dimensioni non rappresentata nella planimetria catastale;
- Nell'amezzato del BENE 1 è presente una porta-finestra con un balcone profondo 0,77 m. e largo 1,90 m., mentre nella planimetria catastale, nello stesso ammezzato, è rappresentata una finestra;

- Sul lastrico solare che copre i due immobili, in corrispondenza del BENE 1, è presente un vano tecnico torrino con accesso al lastrico solare, sprovvisto di scala di collegamento con il piano ammezzato e sprovvisto del solaio di calpestio. Il torrino, vista l'assenza del solaio intermedio, crea un ambiente a doppia altezza fino alla copertura del torrino stesso. La porta di accesso al lastrico solare può essere raggiunta solo con l'ausilio di una scala mobile. Nelle planimetrie catastali il lastrico solare con relativo torrino non è rappresentato.

**Le difformità riguardanti la fusione dei due immobili, la diversa distribuzione interna, le modifiche in facciata e il vano tecnico Torrino sono sanabili** attraverso la presentazione di una pratica edilizia SCIA o PDC in sanatoria, la quale comporterà il pagamento dei relativi oneri sanzionatori, come definiti dal DPR 380/2001 e comunque come determinati dall'U.T.C. di Sannicandro di Bari. La copertura del vano tecnico torrino potrà essere sanata come "opera minore strutturale" presso il Genio Civile.

**Il balcone presente nell'amezzato del BENE 1 non può avere la sanatoria urbanistica** in quanto in contrasto con l'art. 104 del Regolamento Edilizio del

Comune di Sannicandro di Bari, poiché aggettante della misura superiore ad 1/10 della larghezza della sede stradale. **Pertanto dovrà essere demolito e dovrà essere ripristinata la finestra in sostituzione della porta finestra attualmente presente nell'ammezzato.**

Successivamente sarà necessario presentare una **variazione catastale**.
