TRIBUNALE ORDINARIO DI BARI
UFFICIO ESECUZIONI IMMOBILIARI

RELAZIONE DI CONSULENZA TECNICA D'UFFICIO
PROCEDIMENTO N. 464/2020 R.G.E.

C.T.U. ing. Giuseppe Pinto

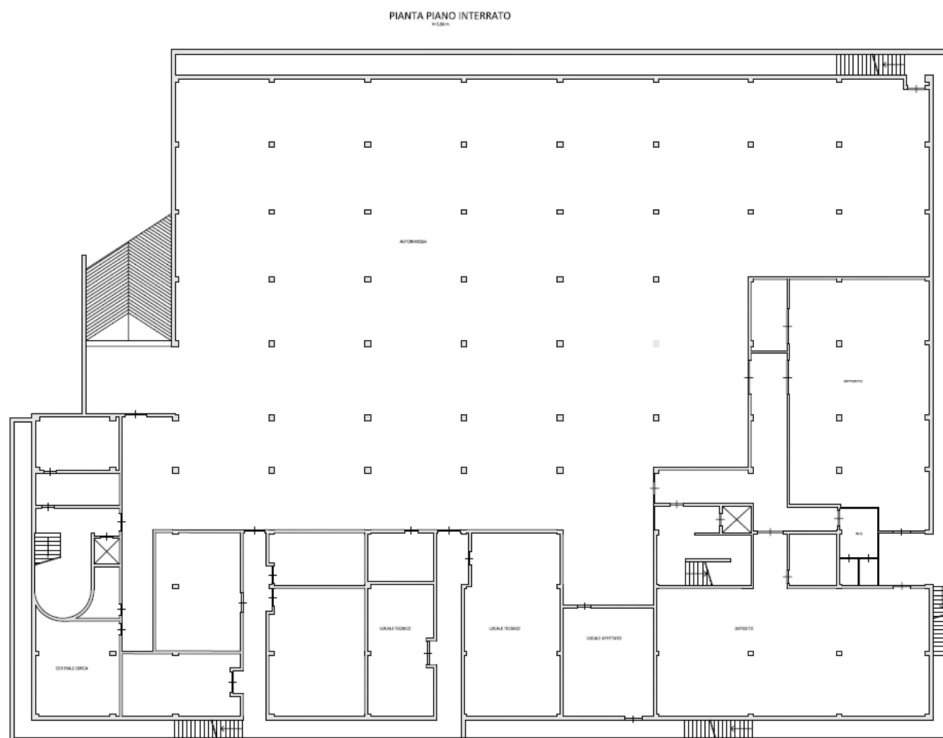
Fig. 3

Il piano interrato è destinato a deposito ed autorimessa (fig. 3) a cui si accede da una rampa scoperta e dispone di due scale e due ascensori che lo collegano ai piani successivi.
