TRIBUNALE CIVILE DI BARI

Esecuzione Immobiliare N. 887/2017 R. G. ESEC.

RELAZIONE DI CONSULENZA TECNICA

Appartamento sito in Santeramo in Colle (Ba), alla Via Vanoni, n°20

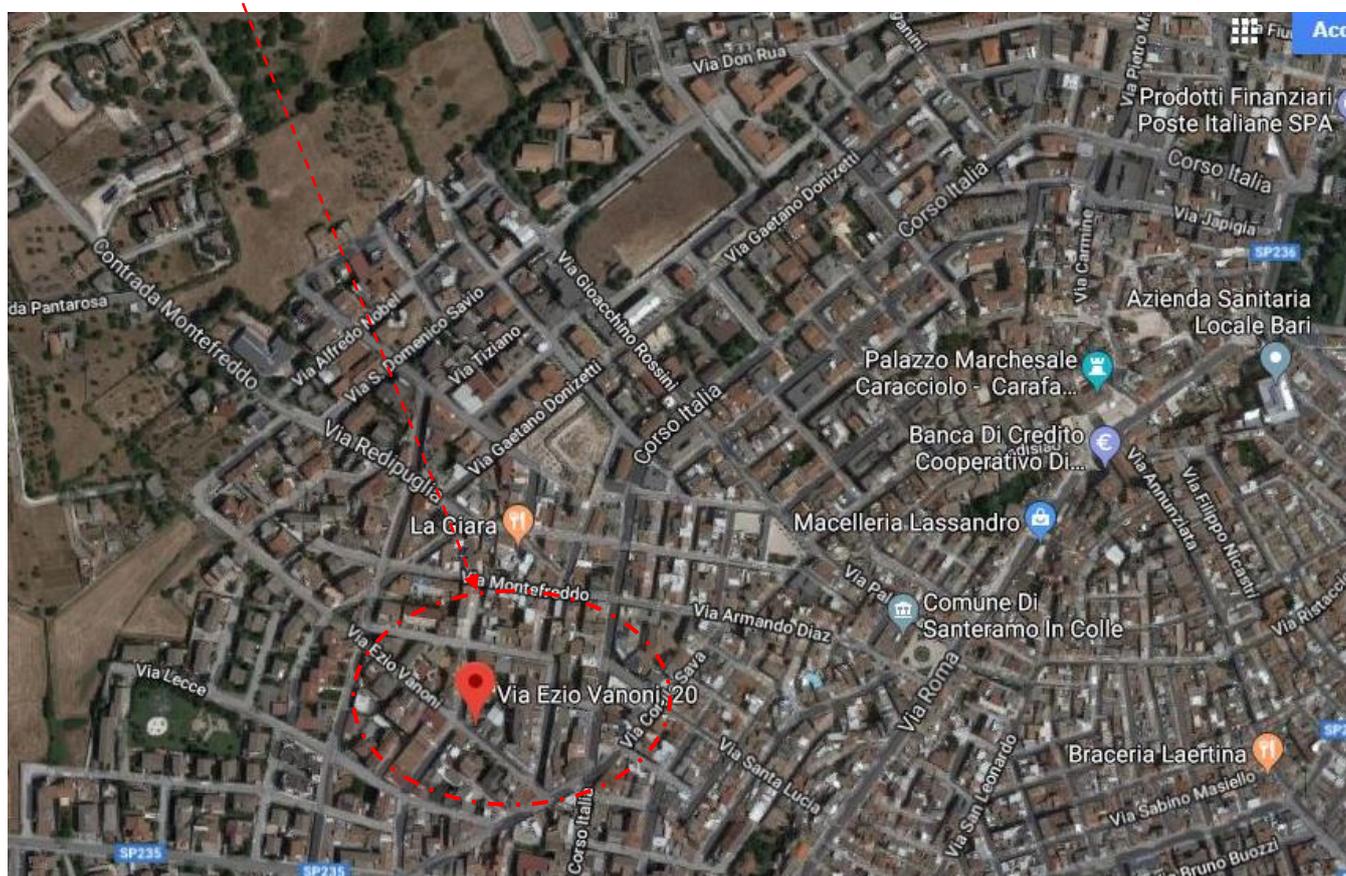
Identificazione di Mappa: Fg 41 P.lla 512 Sub 3

Immobilie sito in Santeramo in Colle (Ba), alla Via Vanoni, n°20

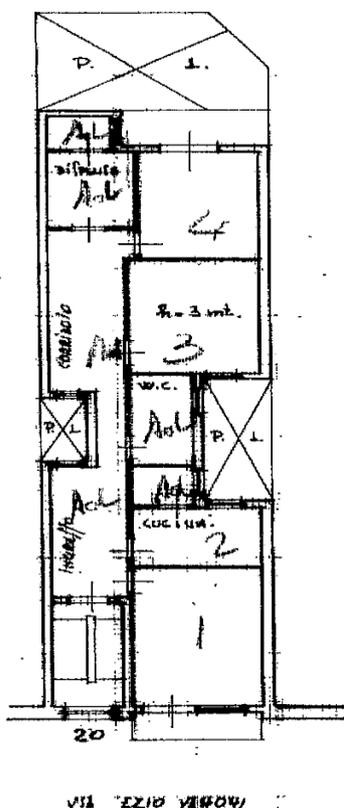
Planimetria: Fg 41 Part 512 Sub 3

L'immobile oggetto di valutazione è costituito da un appartamento sito al secondo piano, con porta di ingresso in legno posizionata frontalmente, subito dopo aver percorso un piccolo tratto di scala interna. Esso è composto da 5 vani ed accessori ed ha, quale pertinenza esclusiva, il sovrastante terrazzo. All'entrata dell'immobile è presente un ingresso dal quale è possibile accedere a tutti i vani posizionati sul lato destro dell'immobile: al vano salotto, che a sua volta immette ad un balcone con affaccio sulla via Vanoni; in continuità al vano adibito a salotto è presente un piccolo soggiorno; continuando a percorrere il corridoio presente nell'ingresso è possibile accedere ad una cucina, successivamente ad un bagno ed infine alle camere da letto.

Nell'attuale situazione dei luoghi, l'unità immobiliare in oggetto presenta alcune difformità rispetto alla situazione rappresentata nelle planimetrie depositate in comune allegate al permesso di costruire; risulta, invece, conforme alla piantina depositata in catasto. Lo scrivente, pertanto, afferma che per sanare questa difformità è necessario presentare una pratica scia in sanatoria dal costo totale di € 4.000,00.

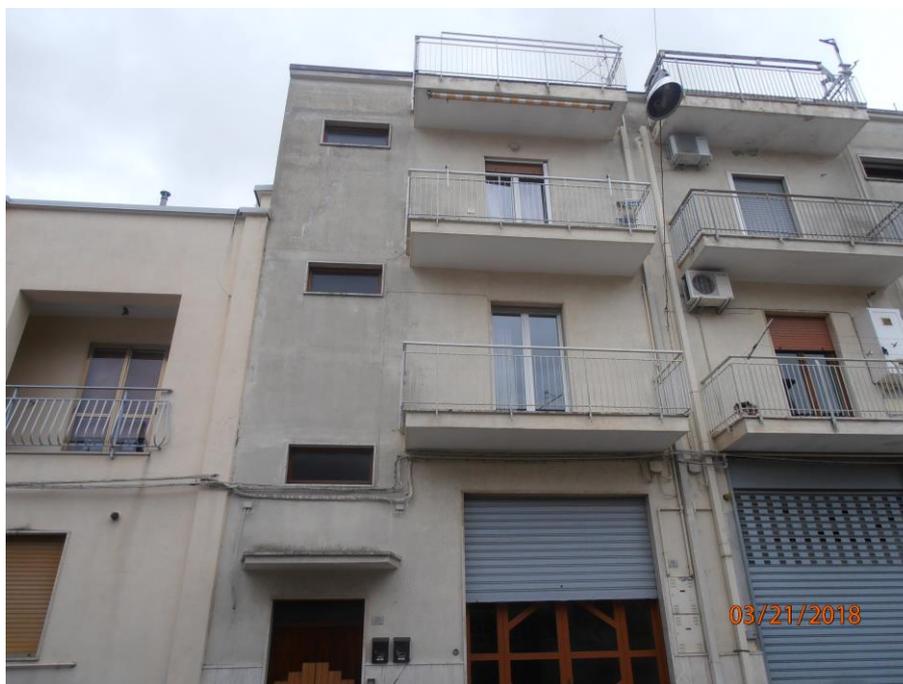
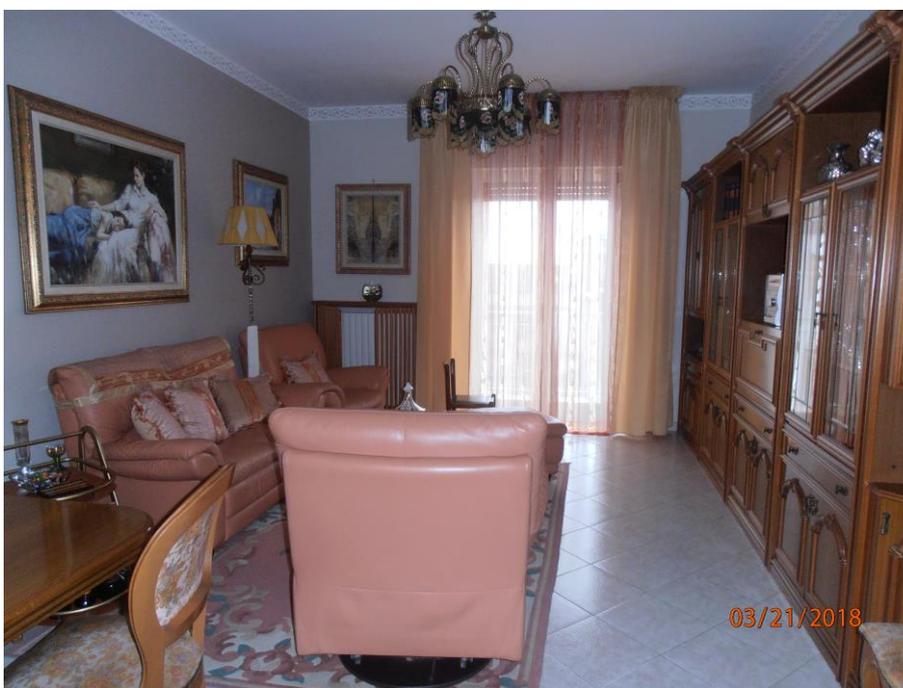
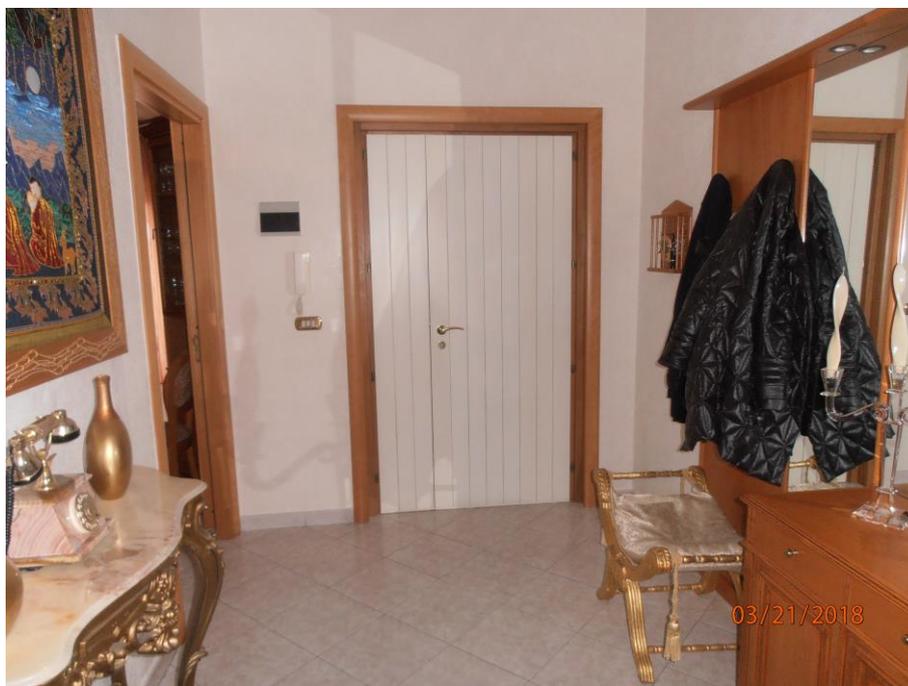
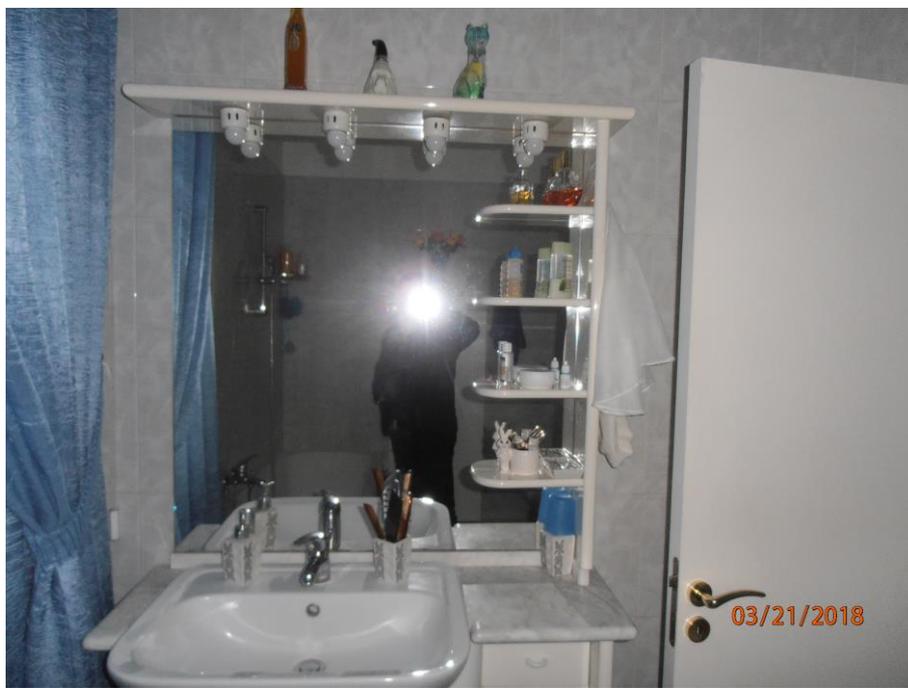
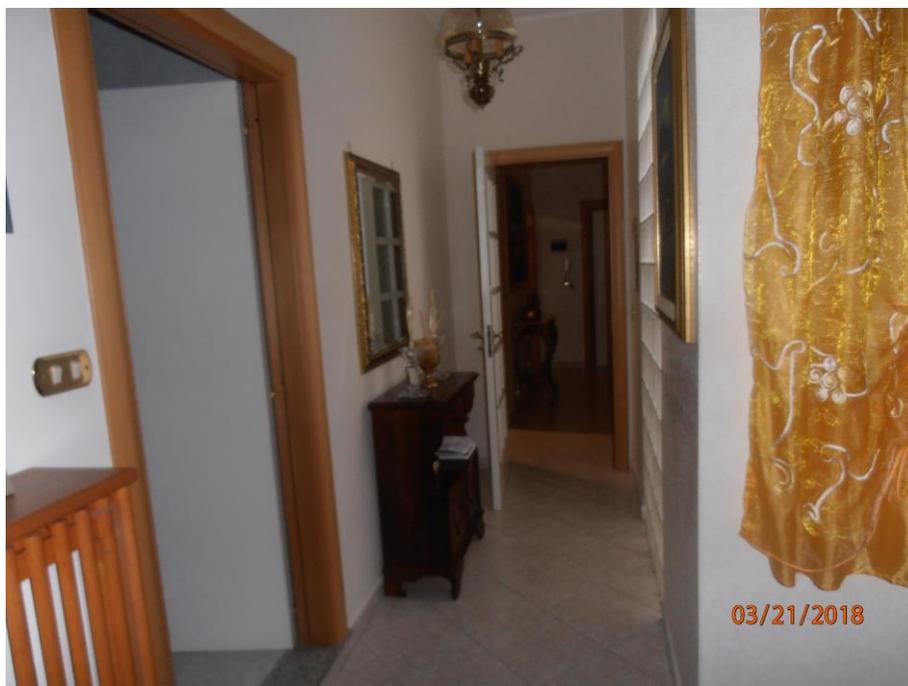
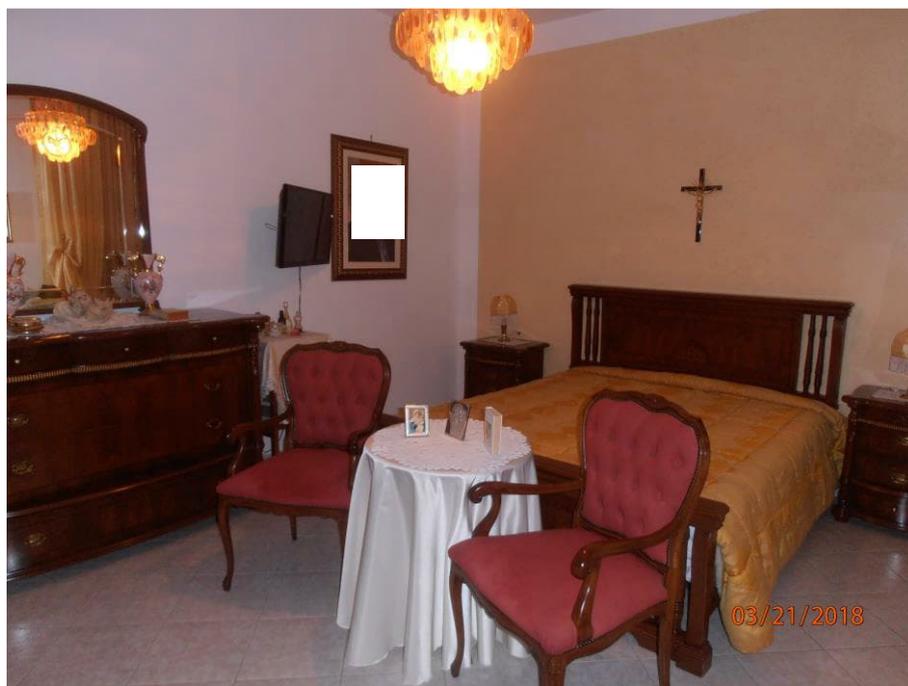
Il tutto si può evincere dalla planimetria allegata e dalle foto:

Dall'analisi delle finiture interne dell'appartamento risulta che i materiali utilizzati per rivestire i pavimenti sono costituiti da pavimento in gres porcellanato, uniforme per tutto l'appartamento, ad eccezione dei vani bagni dove è in ceramica e si differenzia per dimensioni e disegno.

Tutte le pareti sono intonacate e tinteggiate in colore bianco chiaro, ad eccezione delle pareti della cucina e dei bagni, le quali sono rivestite in ceramica.

Le porte interne sono realizzate in legno tamburato e gli infissi esterni sono realizzati in metallo con vetro a doppia camera. Finestre e porte-finestre sono dotate di avvolgibili in plastica.

Nel complesso l'appartamento si presenta in buono stato di manutenzione.

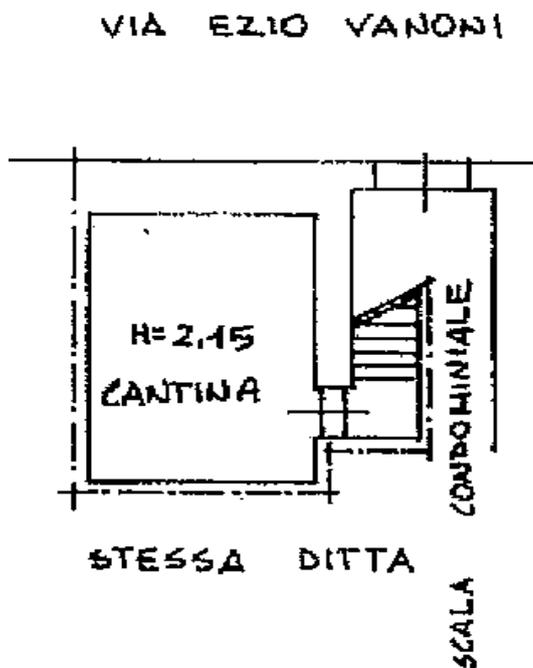
Planimetria: Fig. 41, Part 512, Sub 4

Il locale deposito, adibito a cantinola, è sito al piano interrato ed è raggiungibile percorrendo la scala condominiale. Vi si accede attraverso una porta d'ingresso in legno. Il vano presenta una pianta rettangolare e una superficie commerciale di circa 22 mq. Le pareti sia verticali che orizzontali risultano intonacate e tinteggiate di colore bianco. E' dotato di impianto di illuminazione.

Nell'attuale situazione dei luoghi l'unità immobiliare in oggetto non presenta alcuna difformità rispetto alla situazione rappresentata nelle planimetrie catastali.

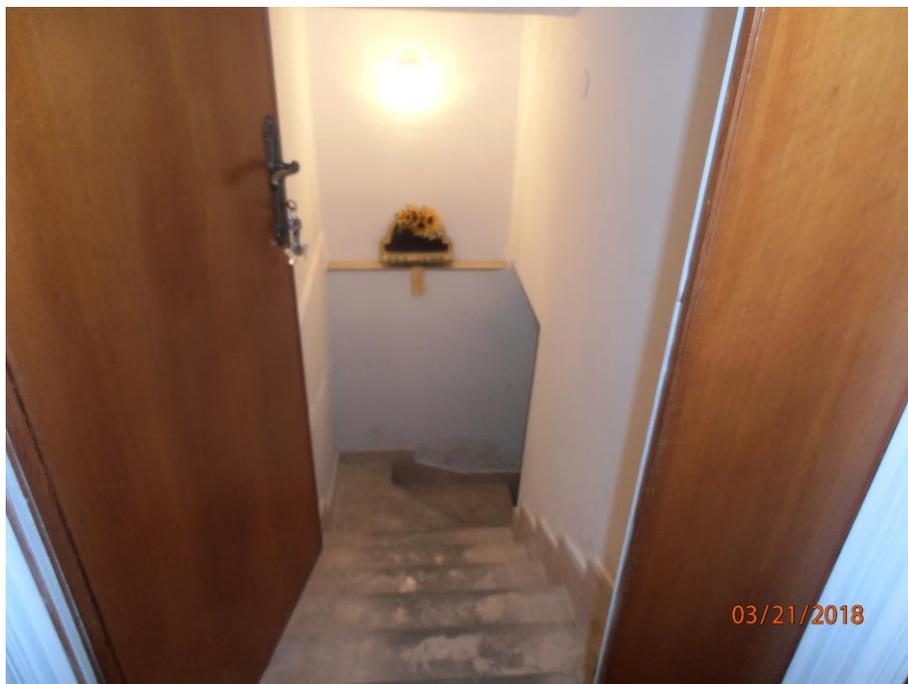
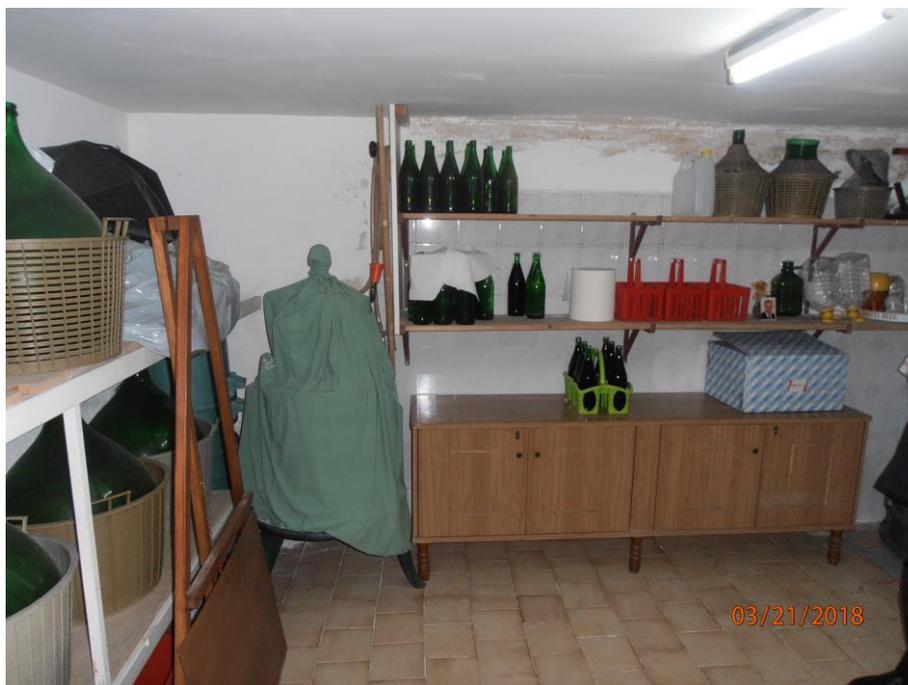
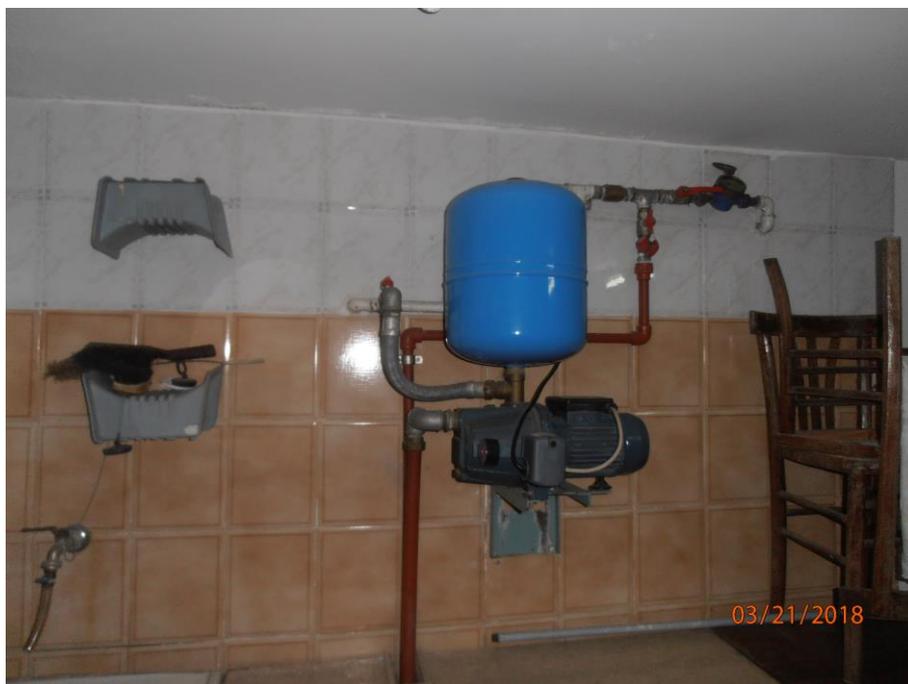
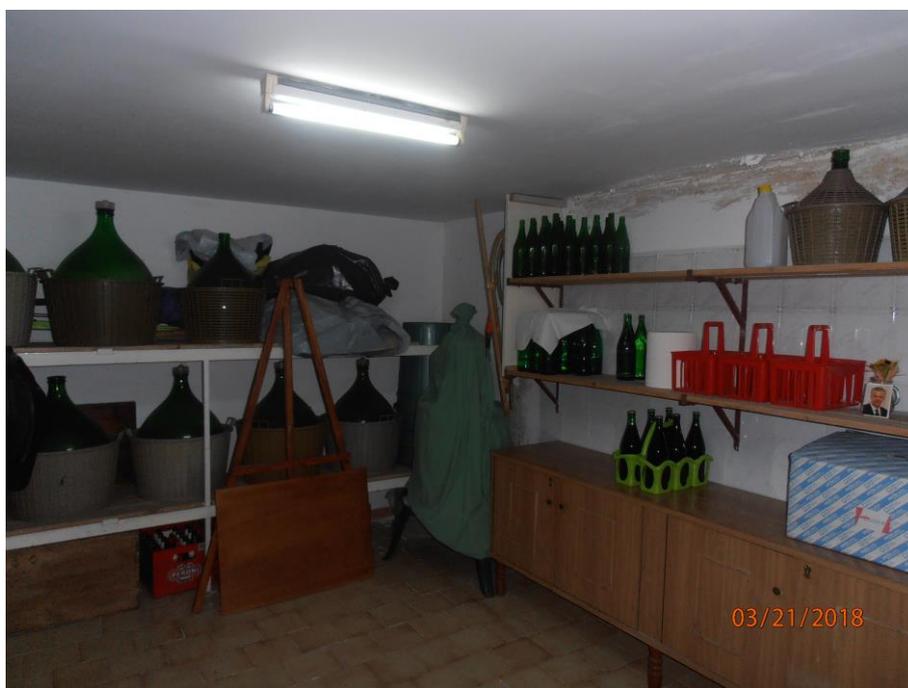
Dall'analisi delle finiture interne del locale deposito risulta che i materiali utilizzati per rivestire i pavimenti sono costituiti da pavimento in ceramica, uniforme per tutto il locale.

Tutte le pareti sono intonacate e tinteggiate in colore bianco chiaro e in parte sono rivestite con piastrelle in ceramica; alcune pareti presentano fenomeni di umidità di risalita.

Nel complesso il locale deposito si presenta in sufficiente stato di manutenzione.
