TRIBUNALE DI BARI

Perizia dell'Esperto ex art. 568 c.p.c. Arch. Dalena Maurizio, nell'Esecuzione Immobiliare 625/2015 del R.G.E.

LOTTO A | DESCRIZIONE ANALITICA DELL'IMMOBILE

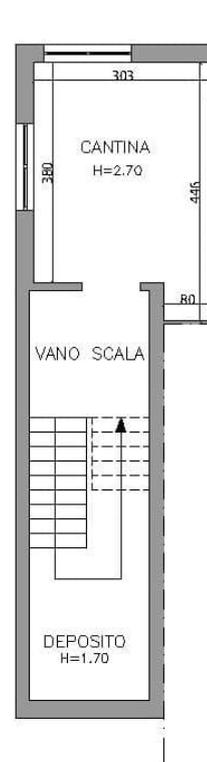
FG. 17 PTC 144 SUB 4

- In merito al sub 4 (abitazione) si è riscontrato l'abbattimento della tramezzatura dividente la cucina dal vano adiacente e la chiusura dell'accesso a quest'ultimo dal disimpegno d'ingresso, con conseguente **realizzazione dell'ambiente unico cucina-sala pranzo – soggiorno** come riportato sul rilievo allegato.

- Sempre in riferimento al sub 4, al piano seminterrato non vi è traccia del muro nel sottoscala **che divide per l'appunto il vano scala dal ripostiglio; inoltre attualmente all'interno della cantina è stato rilevato un piccolo varco di comunicazione con il disimpegno dell'adiacente locale commerciale accatastato al sub 5, non riportato nelle planimetrie catastali.**

Per quanto riguarda la diversa conformazione degli spazi interni sarà predisposta una C.I.L.A. con pagamento di sanzione in quanto intervento di cui all'art. 6 comma 7 del D.P.R. 380/2001.

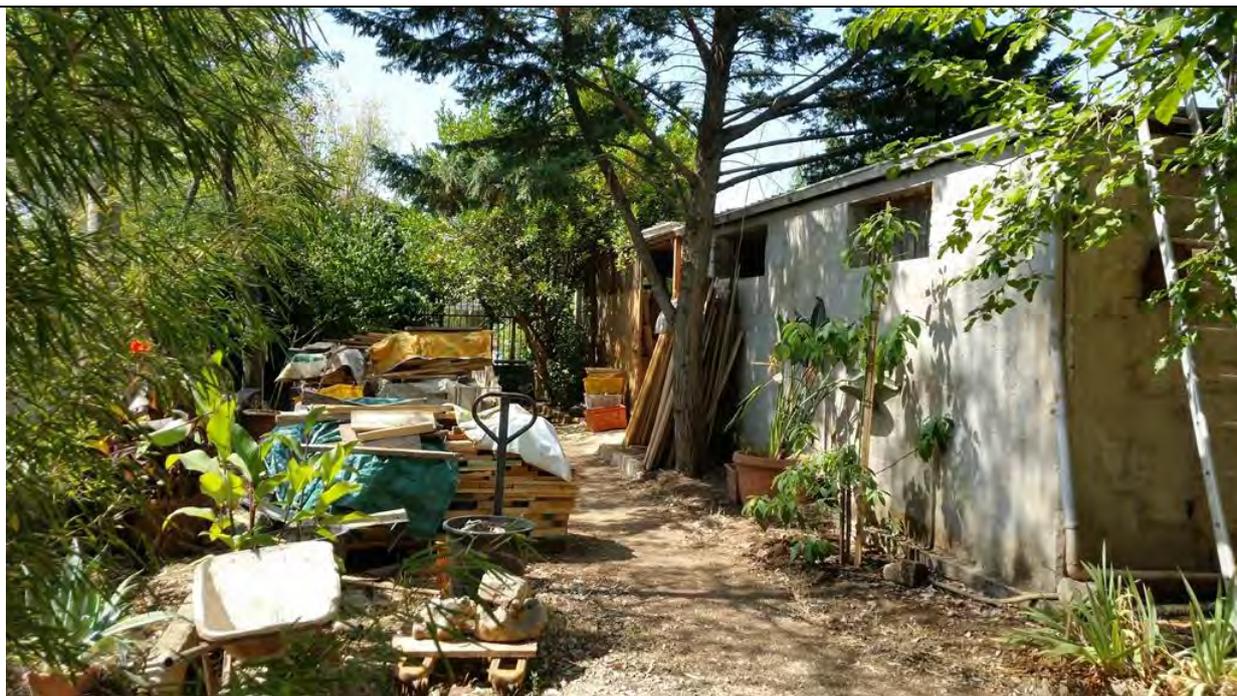
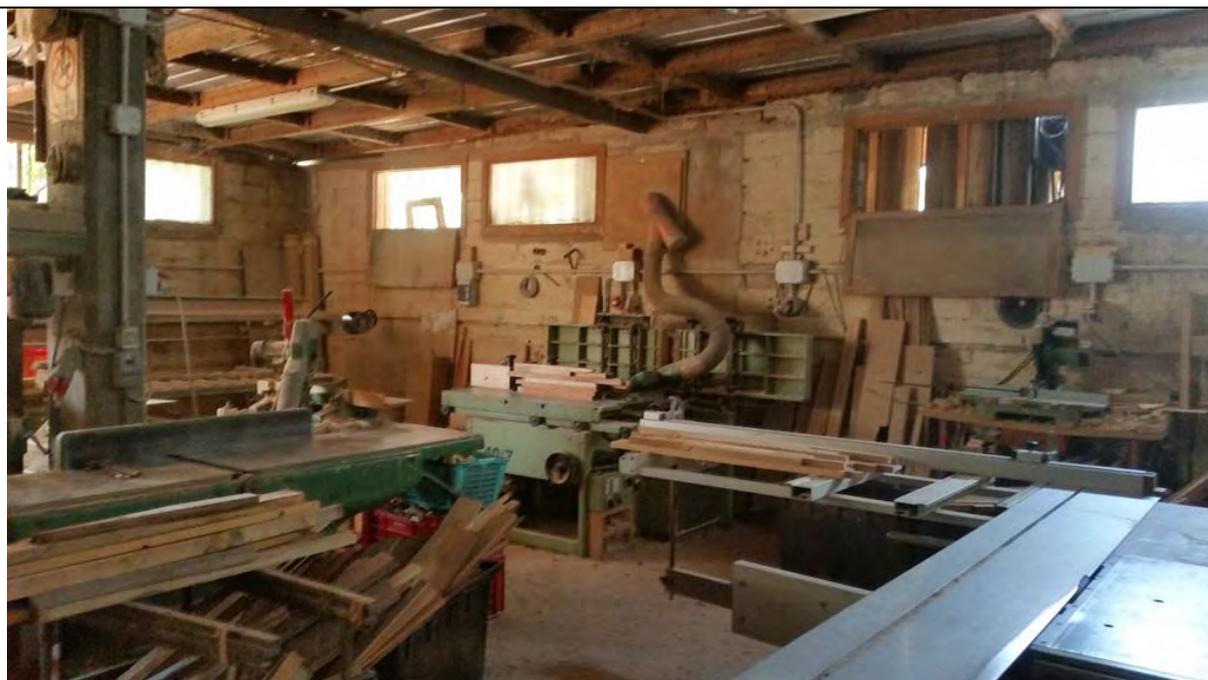
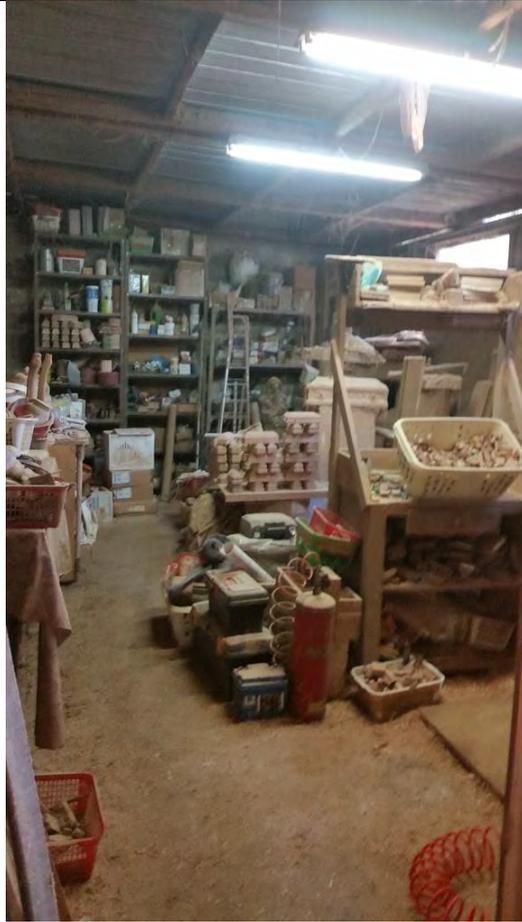
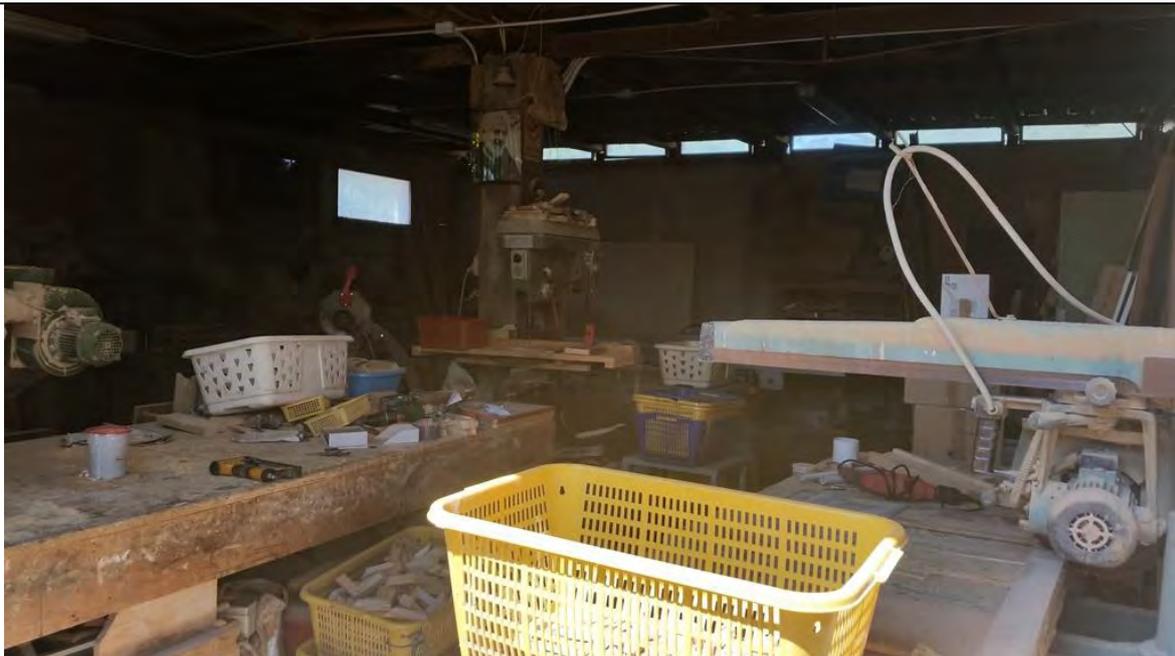
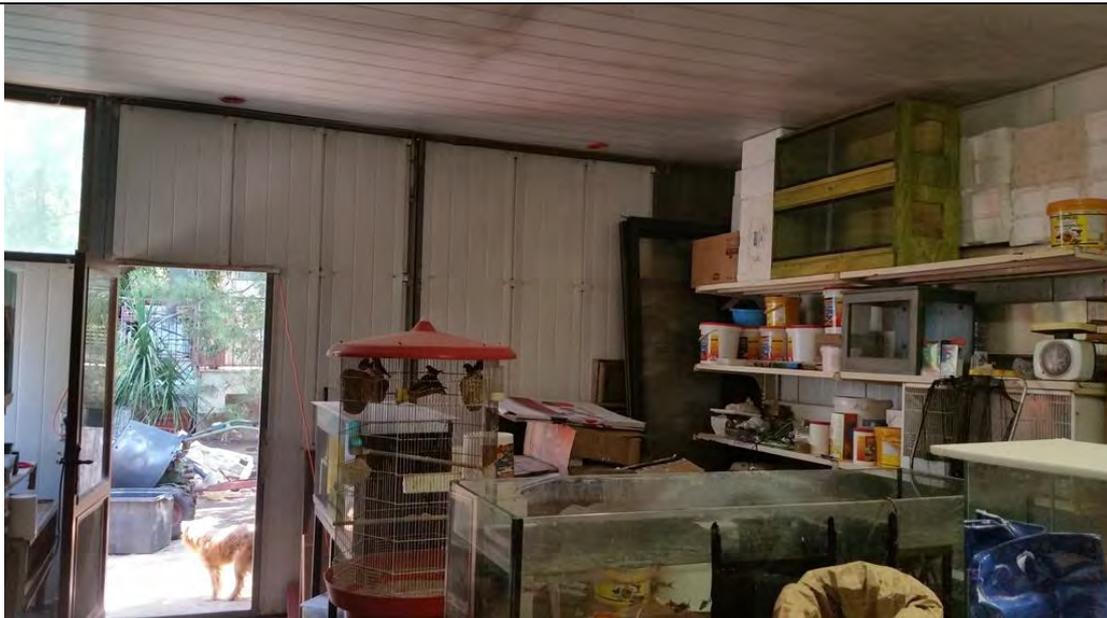
L'abuso edilizio di cui sopra consiste nella realizzazione di una costruzione costituita da un piano fuori terra e realizzata con struttura mista, in muratura portante di tufo e pilastri in cls, mentre le coperture sono costituite da travi in legno sormontate da una lamiera grecata. L'immobile come precedentemente detto risulta essere incompiuto: è privo di impianti tecnologici e finiture di qualsiasi tipo (foto a-b-c-d-e-f)

Per quanto riguarda l'edificio realizzato sulla particella 1154, è possibile integrare la documentazione richiesta dal Comune di Sannicandro di Bari a corredo del Condono richiesto nel 2004, eventualmente fornendo ulteriori documenti richiesti frutto del cambiamento delle normative nei 12 anni trascorsi. Diversamente si dovrà procedere alla demolizione dell'abuso con successivo smaltimento rifiuti in discarica.

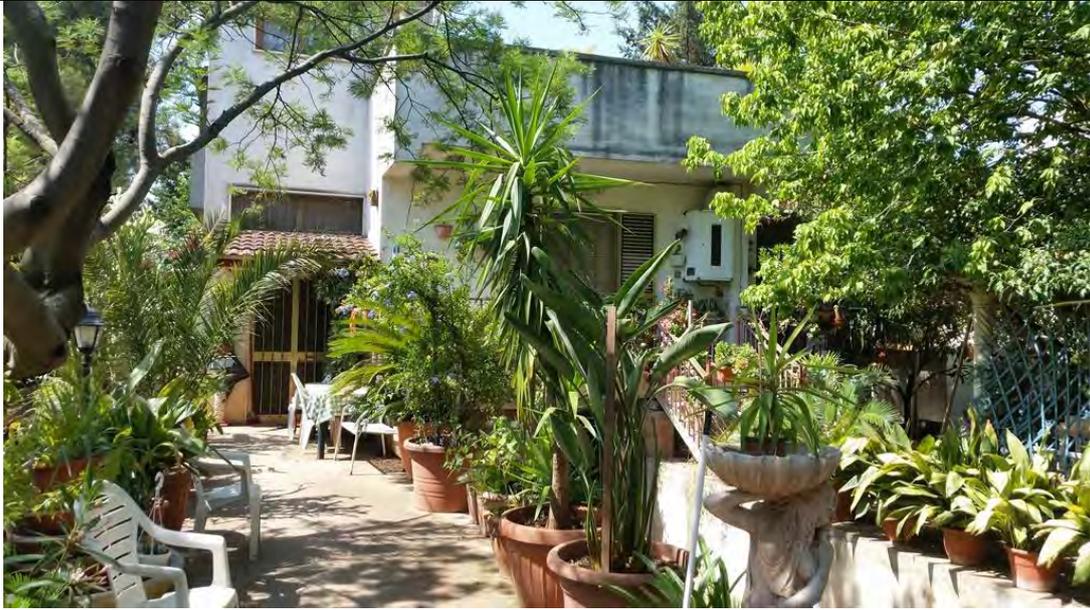
FOTO 1

pertinenziale scoperta circostante. Attraverso un piccolo percorso pedonale si accede al vano scale dell'immobile (foto 1). L'accesso all'appartamento avviene salendo una rampa di scale (foto 2). L'ingresso all'immobile avviene attraverso una porta in legno non blindata (foto 3). Superata quest'ultima, si accede ad un disimpegno (foto 4) privo di aeroilluminazione naturale. Di qui, si prosegue verso il soggiorno-sala da pranzo con ampia cucina (foto 5-6) aventi affaccio sia verso nord che verso ovest. Alcune finestre situate lungo le pareti di tali ambienti consentono l'accesso al balcone esterno girante lungo i lati nord e ovest dell'edificio. A tale balcone si può accedere anche attraverso alcuni gradini direttamente comunicanti con il giardino circostante l'edificio.

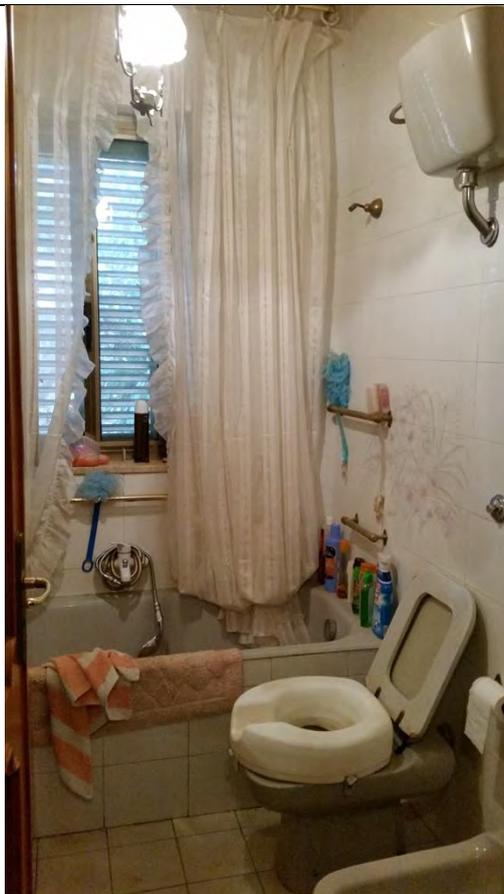
FOTO 7

Proseguendo verso l'ala sud dell'abitazione, si giunge prima al wc con affaccio verso est (foto 7) e poi alle due stanze da letto entrambe con affaccio verso sud e comunicanti con un balcone esterno (foto 8-9).

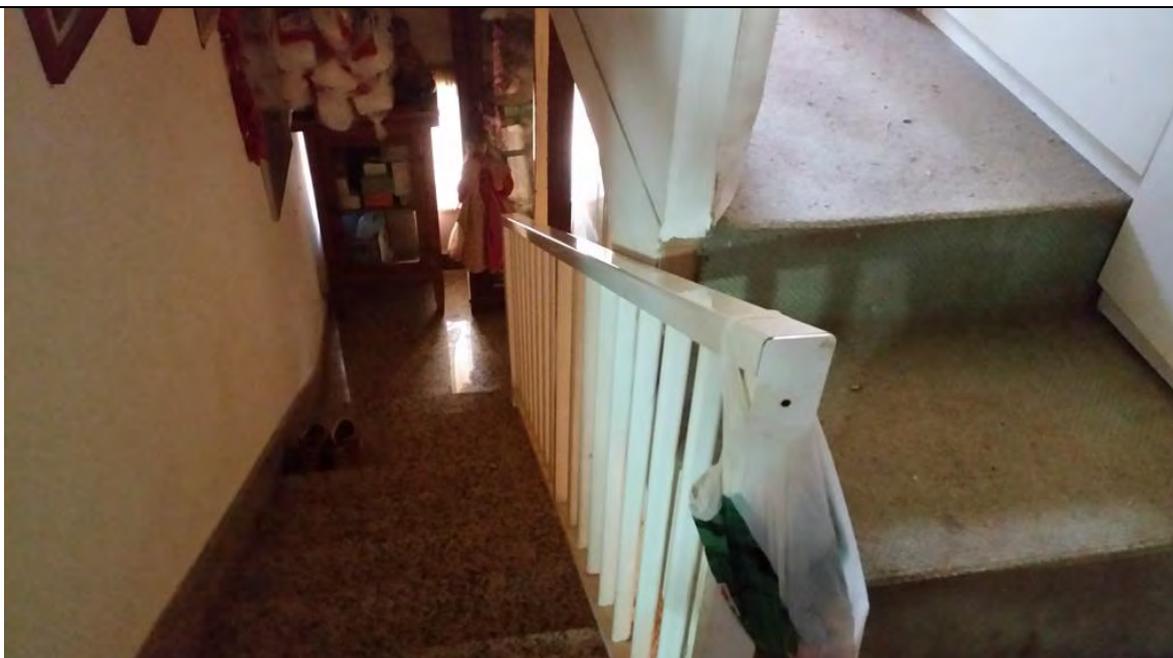
FOTO 13

C. Al lastrico solare si accede tramite il vano scale comune di cui sopra (foto 13). Salendo le scale si giunge ad un pianerottolo dal quale si può accedere sia al lastrico solare che ad un vano ripostiglio creato nel vano scala stesso (foto 14). Secondo la documentazione reperita presso l'ufficio tecnico del Comune di Sannicandro di Bari, con istanza di autorizzazione edilizia del 24/10/1997, è stata autorizzata la realizzazione di una tettoia metallica a parziale copertura del lastrico solare a condizione, secondo quanto riportato nella pratica stessa, che la su citata copertura rimanesse completamente aperta su tutti i lati. Allo stato attuale, dalla porta ubicata sul pianerottolo finale del vano scala si accede ad un vano deposito coperto da una tettoia metallica ma completamente chiuso su tutti i lati da pannelli in pvc e finestre montate sul parapetto di copertura esistente (foto 15). Da un'ulteriore porta ubicata lungo il lato nord di tale vano si accede infine alla restante parte del lastrico solare non coperta (foto 16-17).

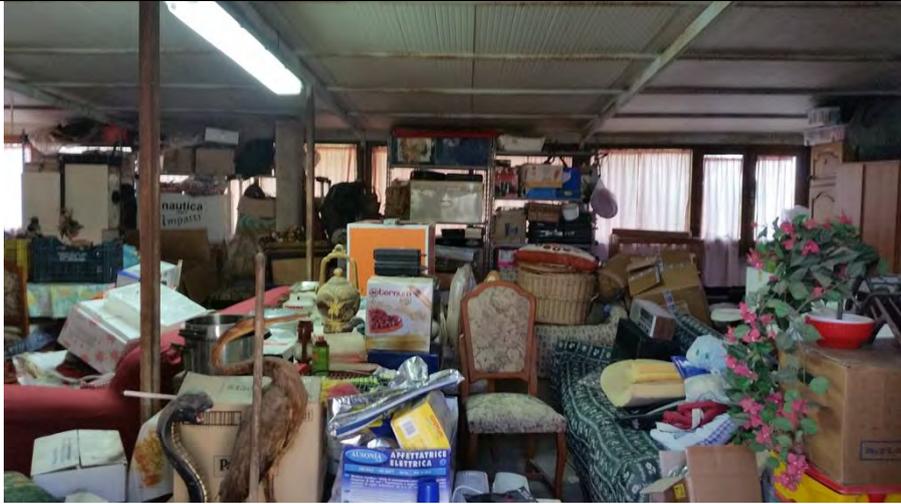
FOTO 15

i lati da pannelli in pvc e finestre montate sul parapetto di copertura esistente (foto 15). Da un'ulteriore porta ubicata lungo il lato nord di tale vano si accede infine alla restante parte del lastrico solare non coperta (foto 16-17).

autorizzata la realizzazione di una tettoia metallica a parziale copertura del lastrico solare a condizione, secondo quanto riportato nella pratica stessa, che la su citata copertura rimanesse completamente aperta su tutti i lati. Allo stato attuale, dalla porta ubicata sul pianerottolo finale del vano scala si accede ad un vano deposito coperto da una tettoia metallica ma completamente chiuso su tutti i lati da pannelli in pvc e finestre montate sul parapetto di copertura esistente (foto 15). **Da un'ulteriore porta ubicata lungo il lato nord di tale vano si accede infine alla restante parte del lastrico solare non coperta (foto 16-17).**

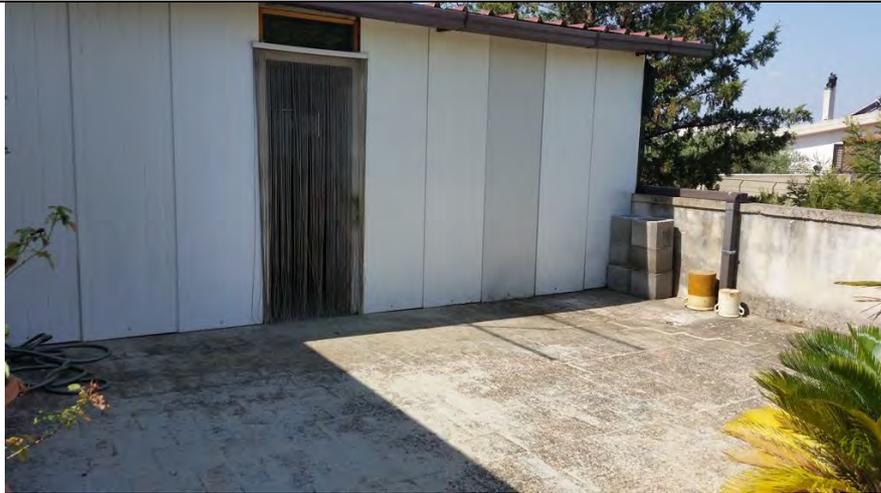
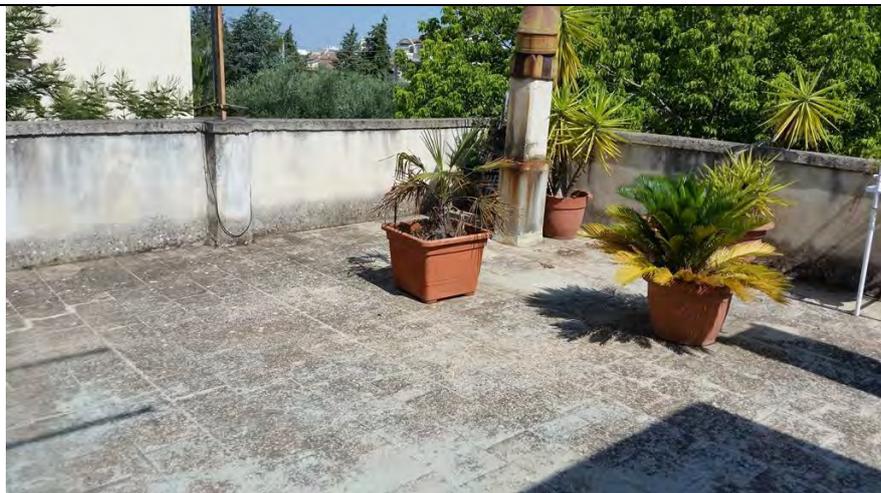
- In merito al sub 2 (lastrico solare), quanto ad oggi rilevato risulta essere in completa difformità con la planimetria catastale, lì dove non è riportata alcuna chiusura o copertura del lastrico stesso, **ma un'unica superficie scoperta.**

- In merito al sub 2 (lastrico solare), secondo quanto riportato nell'autorizzazione edilizia del 1998, la copertura del lastrico solare non avrebbe dovuto costituire volumetria aggiuntiva in quanto aperta su tutti i lati e non come realmente rilevato in fase di sopralluogo.

Per la chiusura del lastrico solare, avendo chiuso su tutti i lati uno spazio coperto e quindi avendo realizzato maggiore volumetria, soltanto dopo aver accertato la disponibilità di volumetria residua sul lotto e il rispetto delle norme edilizie riportate nelle N.T.A del P.R.G. del Comune di Sannicandro (con particolare riferimento all'altezza massima degli edifici nella zona in oggetto), sarà possibile sanare l'abuso edilizio con opportuna pratica in sanatoria, S.C.I.A con pagamento di sanzione in quanto intervento di cui all'art. 6 comma 7 del D.P.R. 380/2001.

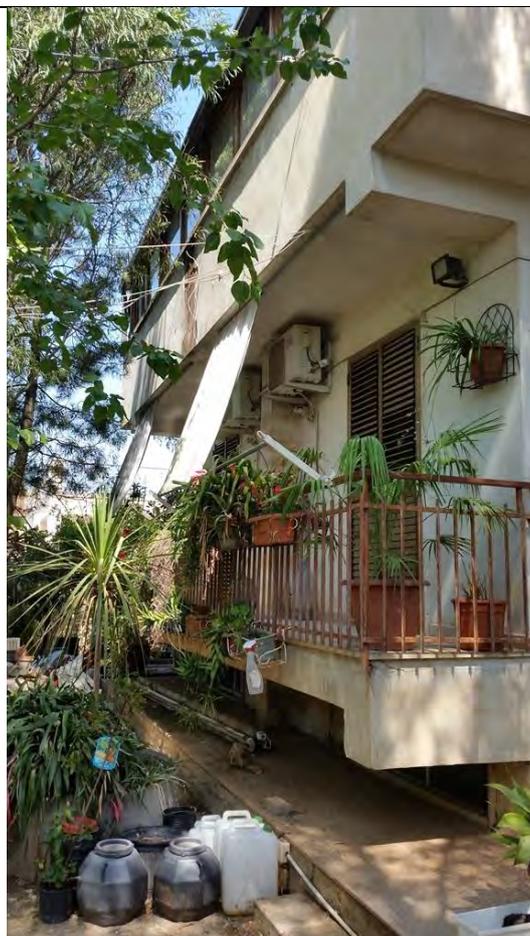
Per quanto riguarda, l'area circostante pertinenziale, essa è adibita a giardino con pergolato in legno ubicato a nord lungo il prospetto principale dell'edificio (foto 18-19). L'intera area è recintata ed è accessibile da due diversi cancelli carrabili: il primo collega direttamente il fronte strada con l'abitazione (foto 27); il secondo invece conduce al retro dell'edificio e quindi ai terreni e agli immobili ivi ubicati (foto 28-29)

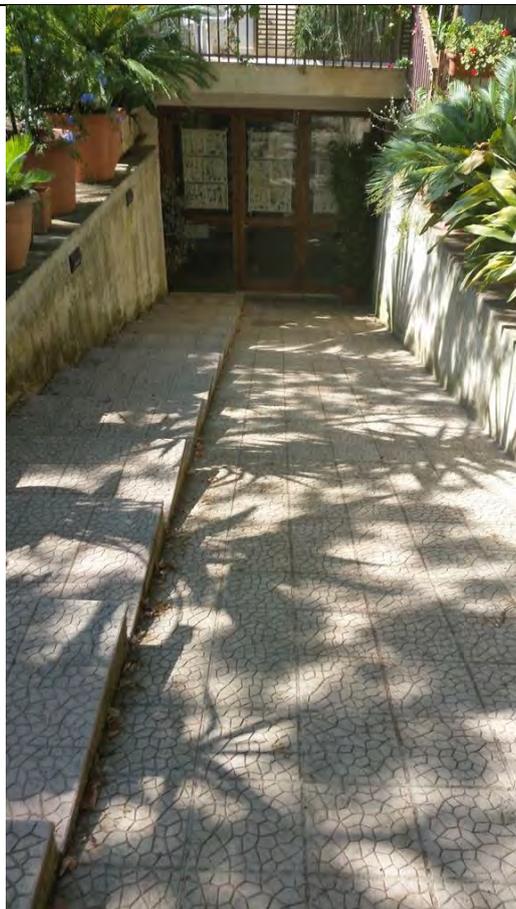
FOTO 20

D. L'immobile censito al NCEU del Comune di Sannicandro di Bari al foglio 17 p.lla 144 sub.5 è ubicato al piano seminterrato dell'edificio precedentemente descritto e vi si accede attraverso accesso indipendente ubicato lungo il prospetto nord su fronte strada, percorrendo una piccola rampa (foto 20). Il locale, destinato ad uso commerciale, è costituito da un vano principale aeroilluminato naturalmente da finestre collocate lungo la parete ovest e dalla porta d'ingresso lungo il lato nord (foto 21-22-23). Ad est tale vano è confinante con il vano scala che conduce ai piano superiori dell'edificio su citato. Proseguendo verso sud, si accede ad un disimpegno (foto 24) lungo il quale si aprono due porte, la prima dà accesso un piccolo vano ad uso deposito con affaccio verso ovest (foto 25); la seconda invece conduce nel wc con affaccio verso sud (foto 26). I pavimenti sono in marmette. L'impianto elettrico è a norma e di recente installazione. I rivestimenti del bagno sono in gres porcellanato. Il locale è dotato di impianto di ventilazione forzata.

D. L'immobile censito al NCEU del Comune di Sannicandro di Bari al foglio 17 p.Ila 144 sub.5 è ubicato al piano seminterrato dell'edificio precedentemente descritto e vi si accede attraverso accesso indipendente ubicato lungo il prospetto nord su fronte strada, percorrendo una piccola rampa (foto 20). Il locale, destinato ad uso commerciale, è costituito da un vano principale **aeroilluminato naturalmente da finestre collocate lungo la parete ovest e dalla porta d'ingresso lungo il lato nord (foto 21-22-23). Ad est tale vano è confinante con il vano scala che conduce ai **piano superiori dell'edificio su citato. Proseguendo verso sud, si accede ad un disimpegno (foto 24)** lungo il quale si aprono due porte, la prima dà accesso un piccolo vano ad uso deposito con affaccio verso ovest (foto 25); la seconda invece conduce nel wc con affaccio verso sud (foto 26). **I pavimenti sono in marmette. L'impianto elettrico è a norma e di recente installazione. I rivestimenti del bagno sono in gres porcellanato. Il locale è dotato di impianto di ventilazione forzata.****

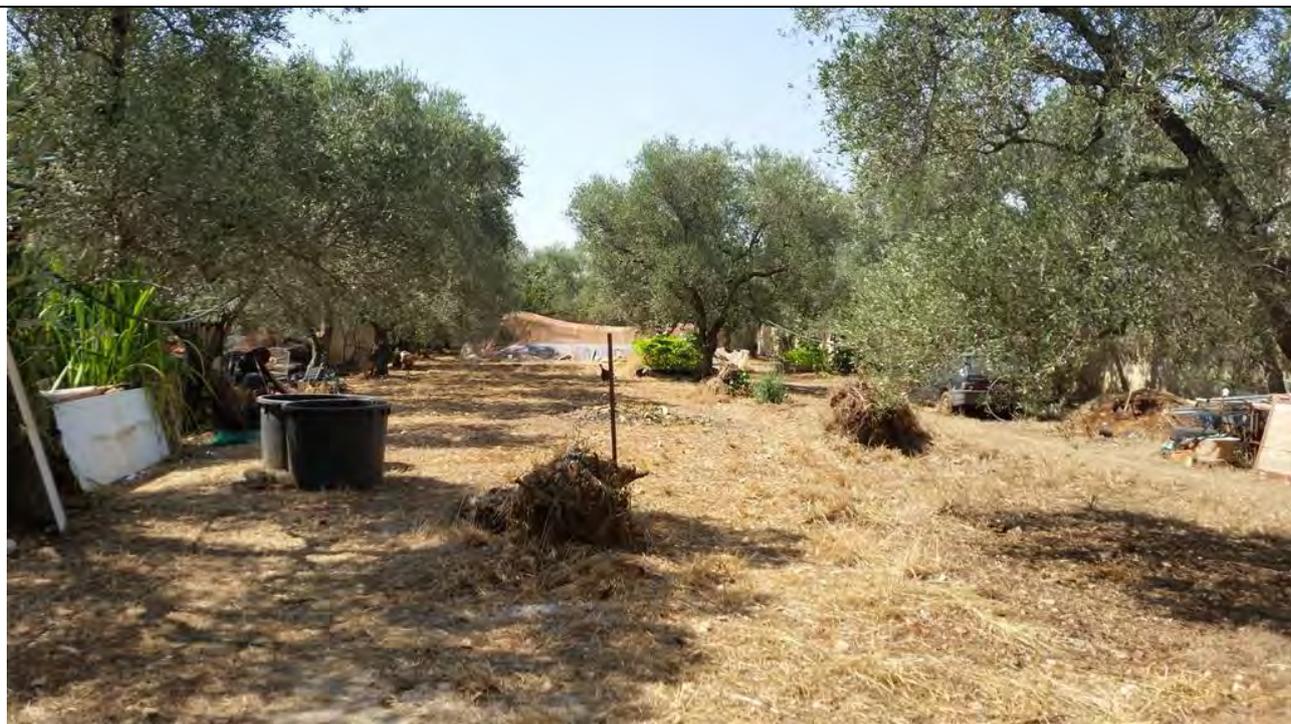
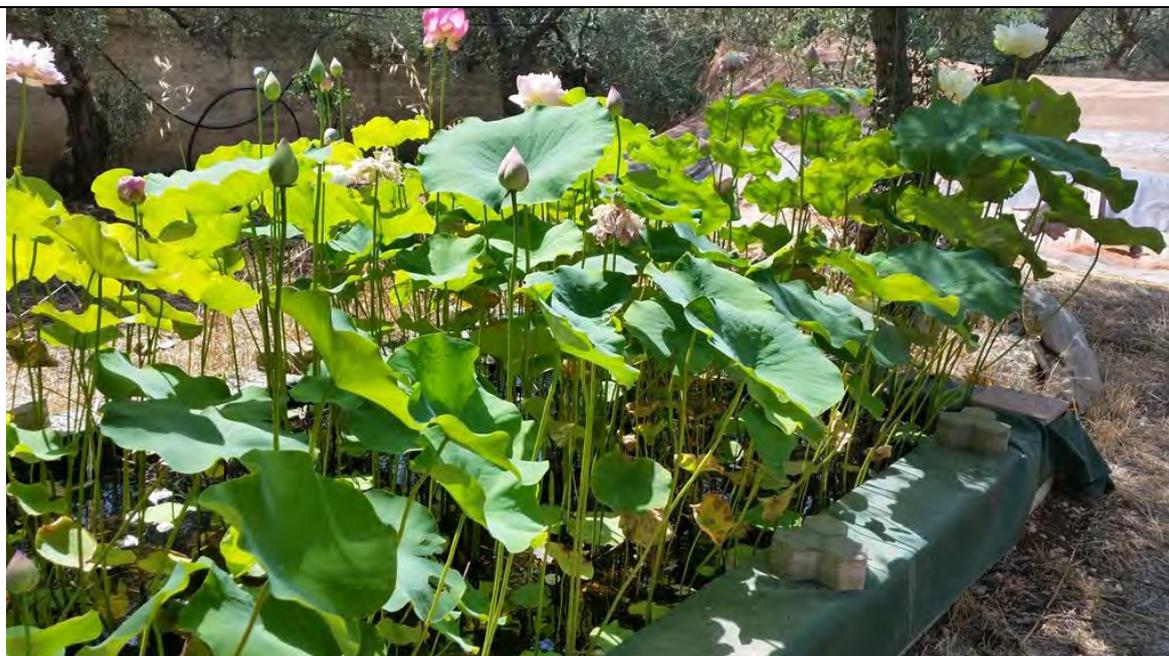
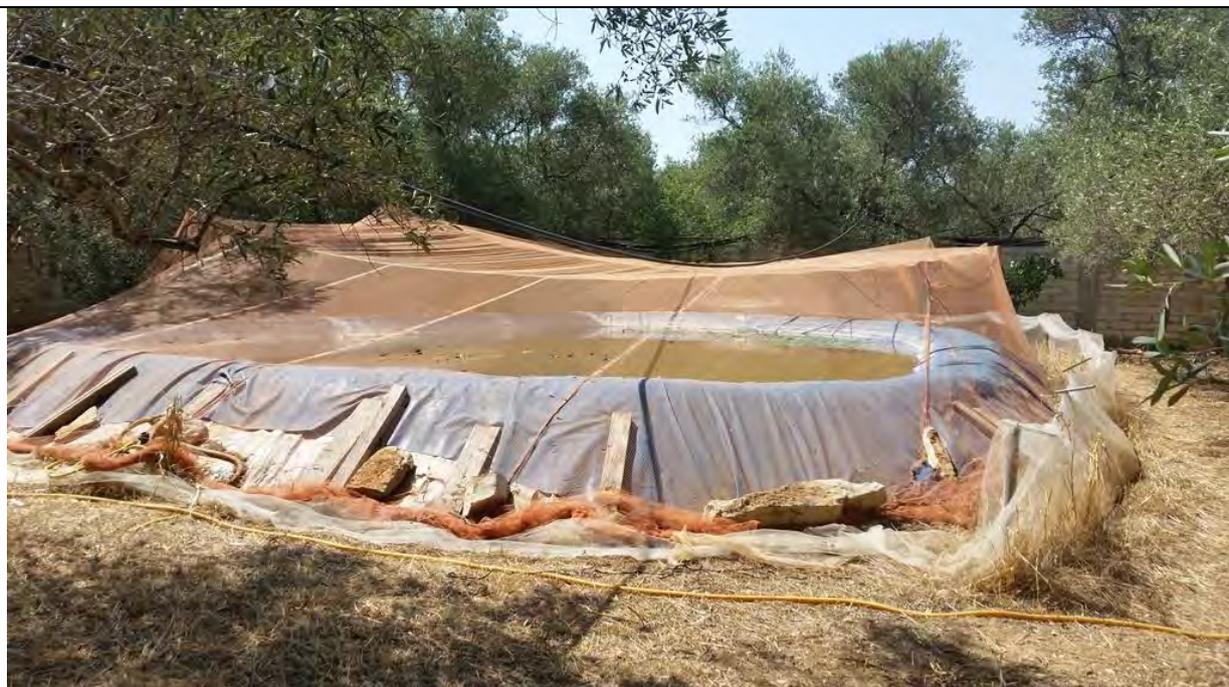
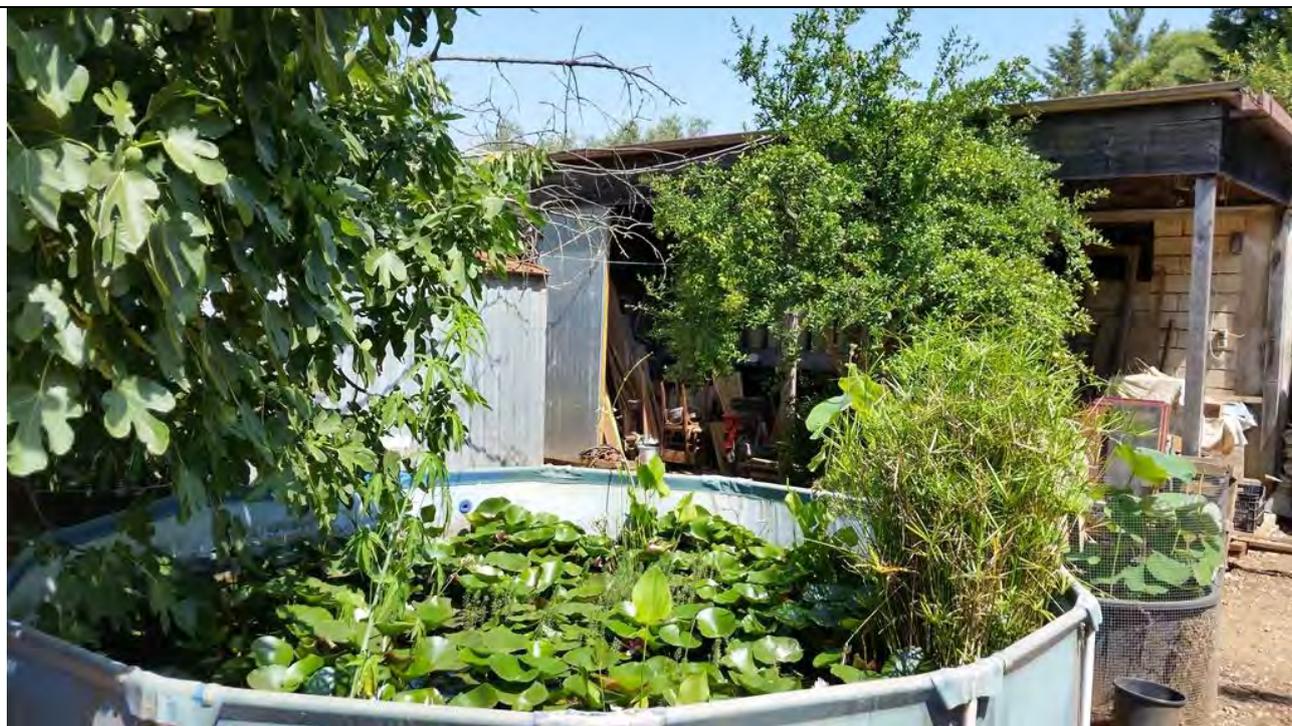
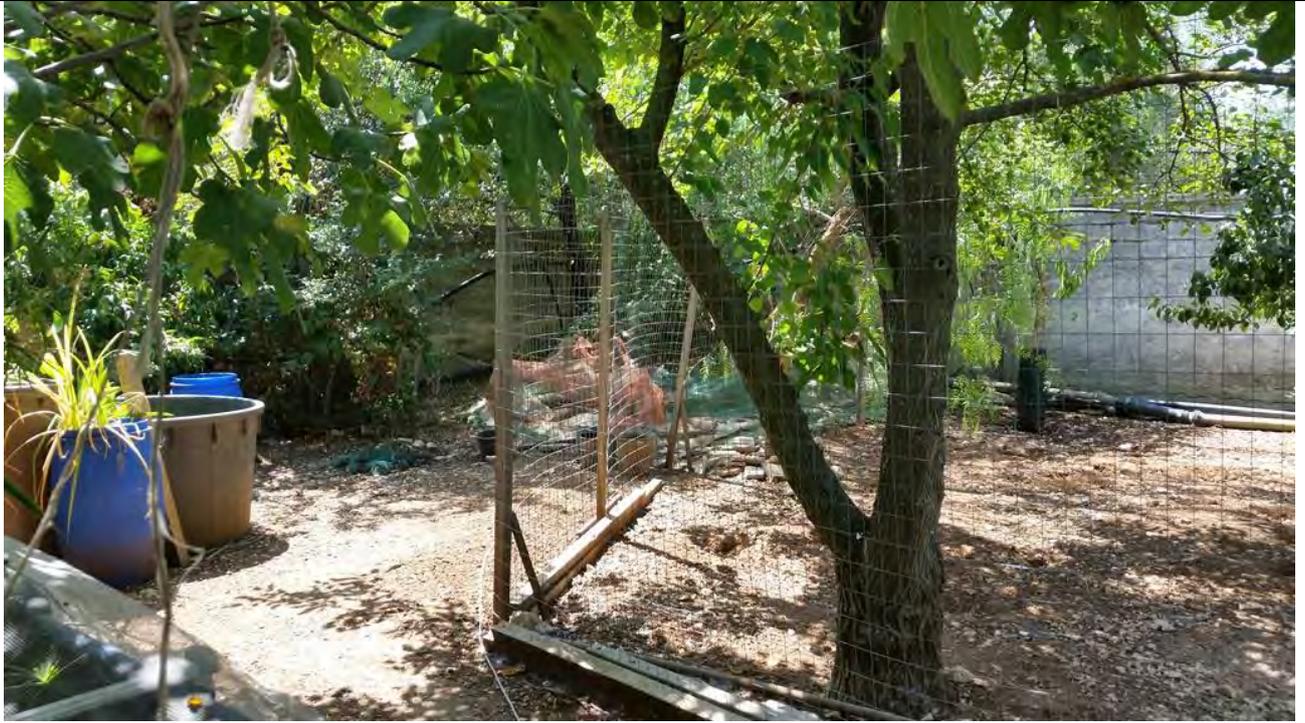
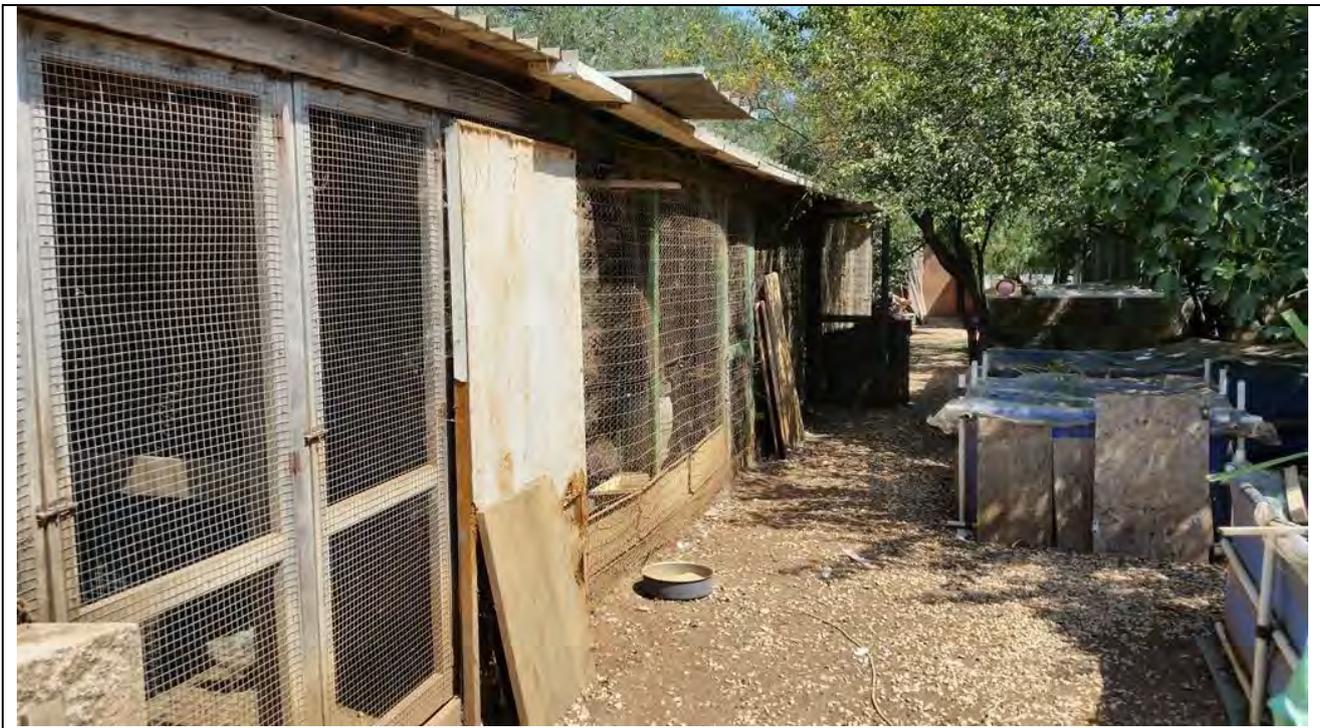
E. Il foglio 17 p.la 719 così come riportato al NCEU del Comune di Sannicandro di Bari, è costituito da un terreno a prevalente destinazione uliveto. Sia in tale area che nella porzione di terreno **facente parte della particelle 144, ubicata nella zona retrostante l'edificio** precedentemente descritto, sono allocate strutture amovibili (gabbie e vasche gonfiabili) destinate alla **coltivazione di alcune specie arboree acquatiche e all'allevamento di specie volatili e marine, per il quale i proprietari dichiarano di avere le dovute licenze (foto 30-31-32-33-34-35-36-37).**
