TRIBUNALE CIVILE DI BARI

RELAZIONE DI CONSULENZA TECNICA DI UFFICIO PROCEDIMENTO DI ESECUZIONE IMMOBILIARE N. 366/2022 R.G.E. LOTTO UNICO

L'immobile oggetto di valutazione, è costituito da una **abitazione indipendente al piano T-1-2-3**, sita nel Comune di Turi (BA) alla Via Villafranca nn. 7-9 angolo Via Nicola Orlandi, in pieno centro storico. La zona di riferimento è a vocazione residenziale, con tutte le attività a servizio della residenza. Il bene in oggetto, è facilmente raggiungibile partendo da Largo Marchesale e proseguendo su Via Putignano, per poi procedere su Piazza XXV Luglio e a seguire su Via Vincenzo Orlandi fino ad incrociare Via Dogali. Dalla citata via, si prosegue per circa 100 metri per poi svoltare a sinistra sulla Via Nicola Orlandi e a circa 50 metri si giunge sul luogo di interesse, posto sulla destra.

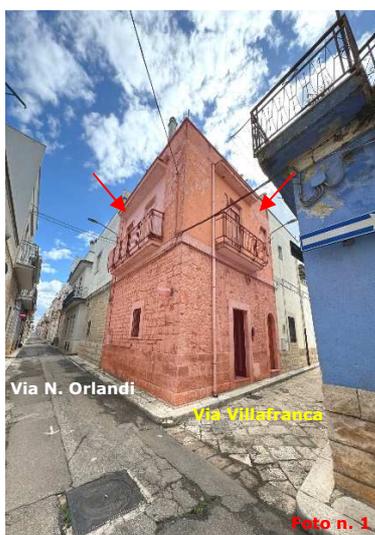
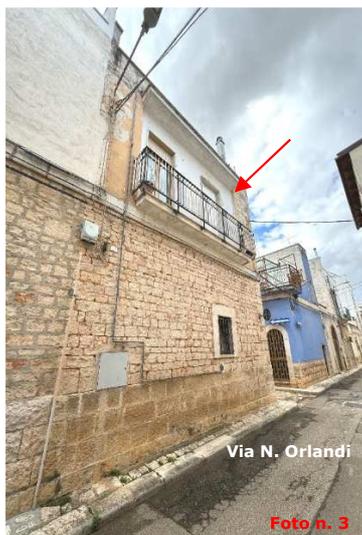
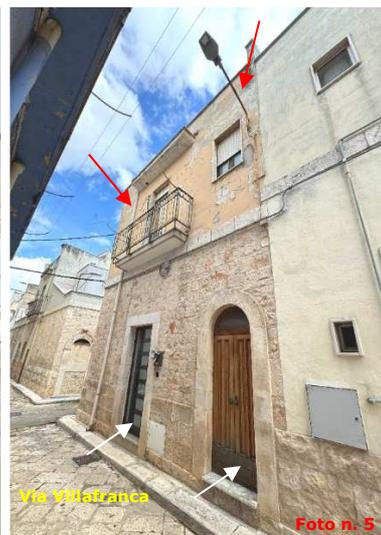
Il bene in esame, presenta struttura in muratura portante ed orizzontamenti misti tra elemento voltato (al piano terra) e solai laterocementizi (al piano primo e secondo). La scala interna di collegamento ai vari piani, è in c.a. rivestita in marmo (al piano terra e primo) e cemento a vista (al piano secondo) [cfr. all. 4]. I prospetti esterni (Via Villafranca angolo Via Orlandi) si presentano in discrete condizioni di conservazione con facciate rifinite ad intonaco ed idropittura per esterni di colore beige e bianco per i piani superiori e pietra naturale al piano terra (cfr. all. 4); i balconi al piano primo sono chiusi da ringhiera in ferro (cfr. all. 4).

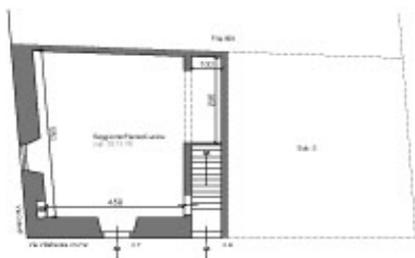
Abitazione indipendente al piano T-1-2-3, sita in Turi (BA) alla Via Villafranca nn. 7-9 – **Pianta Piano T-1-2-3. Stato dei luoghi**
Rilievo metrico redatto dal CTU

L'**abitazione** in esame, allo stato attuale, è composta da un piano terra (ingresso/vano scala) con accesso dal civico numero 9 di Via Villafranca e annesso vano (soggiorno/cucina) con ingresso indipendente al civico numero 7 della medesima via, da un piano primo, da un piano secondo con terrazzo a livello e dal lastrico solare al piano terzo. Più precisamente, il piano terra è formato dall'ingresso/vano scala a sua volta collegato (a sinistra) al vano soggiorno/pranzo/cucina; il piano primo composto da due camere da letto e dal bagno, oltre a due balconi; il piano secondo costituito da un vano deposito, oltre al terrazzo a livello ed il lastrico solare al piano terzo.

Altezza 4.00m
Superficie lorda abitazione 45.66mq
Superficie netta abitazione 32.13mq

Altezza 3.00m
Superficie lorda abitazione 36.60mq
Superficie netta abitazione 30.52mq
Superficie lorda esterna (balconi) 4.52mq

Altezza 2.30m
Superficie lorda abitazione 18.61mq
Superficie netta abitazione 15.01mq
Superficie lorda esterna (terrazzo) 18.43mq

Superficie lorda lastrico solare 18.67mq

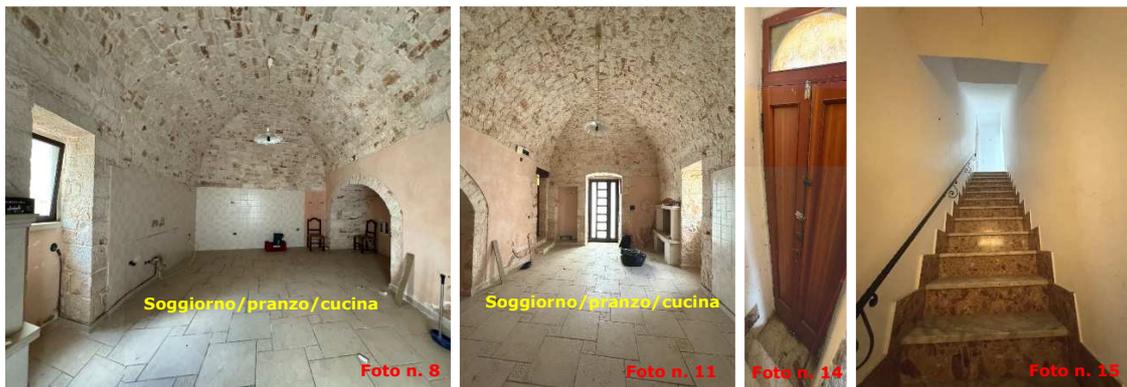
Piano Terra. L'accesso all'abitazione dal civico numero 7, avviene direttamente nel vano **soggiorno/pranzo/cucina** di pianta rettangolare e superficie utile di circa 32 mq (cfr. all. 2-3-4,8). Proseguendo a destra del vano soggiorno, si accede nell'**ingresso/vano scala** (accesso indipendente dal civico numero 9) di pianta rettangolare (cfr. all. 2-3-4,8). Procedendo lungo la scala, si giunge al piano primo. Nel vano soggiorno/pranzo/cucina è presente un camino (cfr. all. 3-4).

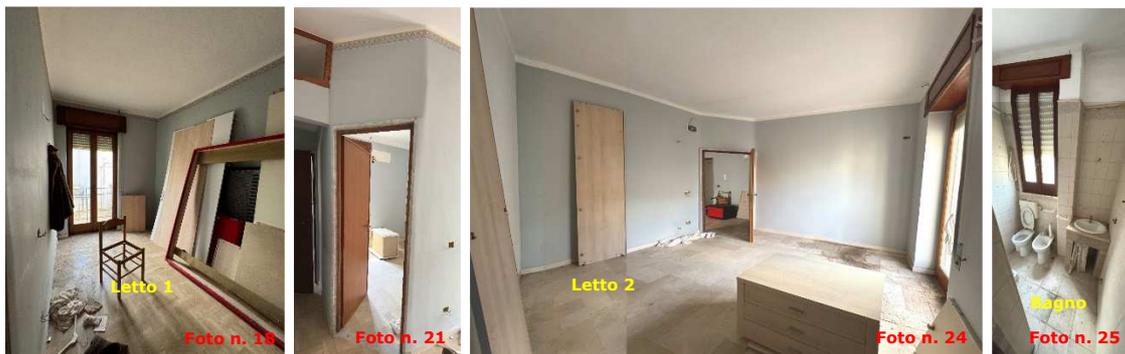
Piano Primo. Al piano primo, si accede direttamente nella **camera da letto 1** di pianta rettangolare e superficie utile di circa 13 mq (cfr. all. 2-3-4,8). Proseguendo a sinistra è presente la **camera da letto 2** di pianta rettangolare e superficie utile di circa 13 mq ed il **disimpegno** di pianta rettangolare e superficie utile di circa 1 mq, a sua volta collegato al **bagno**, di pianta rettangolare e superficie utile di circa 4 mq (cfr. all. 2-3-4,8) e alla scala di collegamento al piano secondo (cfr. all. 2-3-4,8). Dalla camera da letto 1 si accede al **balcone 1** con affaccio su Via Orlandi, di pianta rettangolare e superficie utile di circa 3 mq (cfr. 2-3-4,8) e dalla camera da letto 2 si accede al **balcone 2** con affaccio su Via Villafranca, di pianta rettangolare e superficie utile di circa 2 mq (cfr. 2-3-4,8). Procedendo lungo la scala, si giunge al piano secondo.

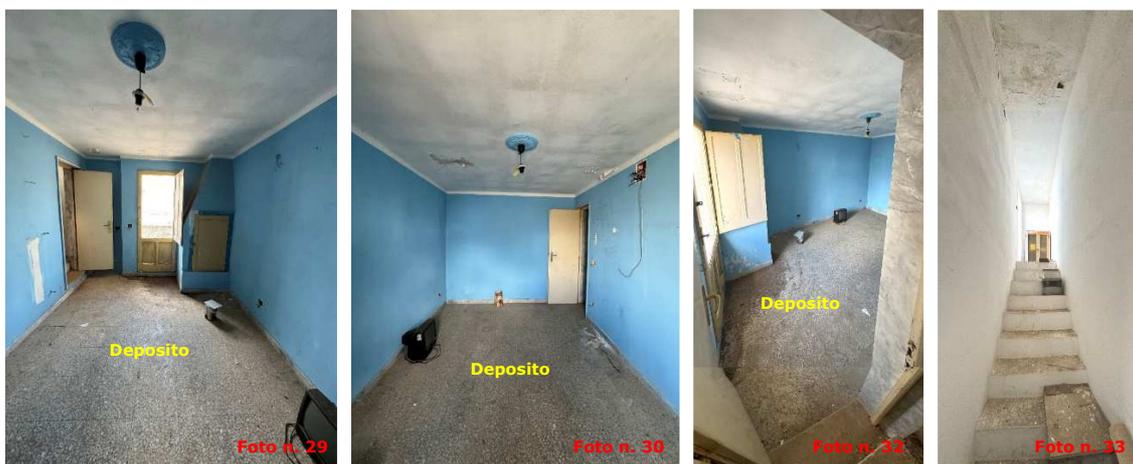
Piano Secondo. E' presente un unico ambiente adibito a vano **deposito**, di pianta rettangolare e superficie utile di circa 15 mq e relativo **terrazzo** a livello, con affaccio su Via Villafranca e Via Orlandi, di pianta rettangolare e superficie utile di circa 15 mq (cfr. all. 2-3-4,8). Nel vano deposito è presente un camino (cfr. all. 4).

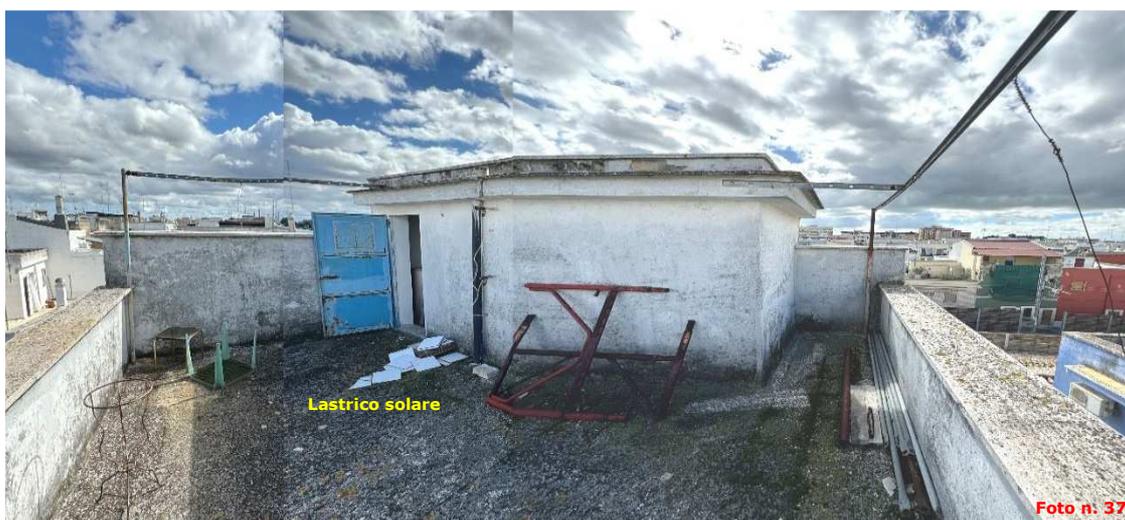
Piano Terzo. Giunti al pianerottolo del piano terzo, si accede mediante porta in ferro, al **lastrico solare** di pianta rettangolare e superficie lorda di 16 mq (cfr. all. 2-3-4).
