TRIBUNALE ORDINARIO DI BARI
UFFICIO ESECUZIONI IMMOBILIARI

RELAZIONE DI STIMA IMMOBILIARE
PROCEDURA DI ESECUZIONE IMMOBILIARE N. 557/2021 RGE
LOTTO UNICO

RELAZIONE DI STIMA IMMOBILIARE

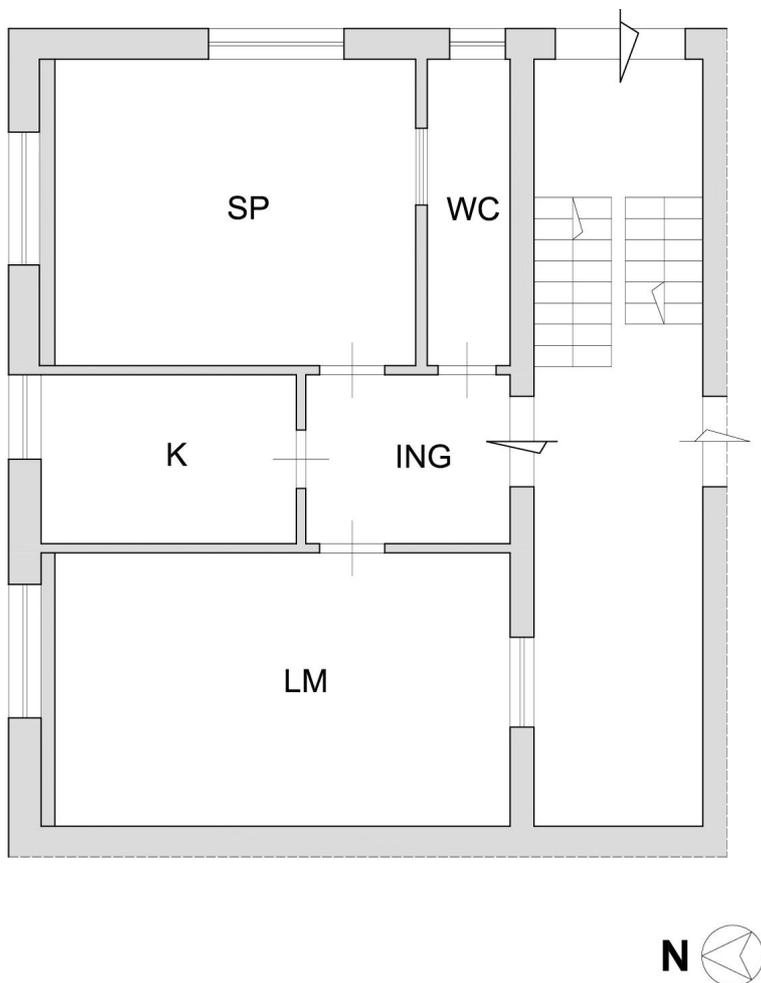
FIG. 3

PLANIMETRIA STATO DI FATTO

Unità immobiliare ubicata al piano S1 di via Torre d'Amore n.2 - BARI
censito al Catasto Fabbricati al fg. 9 part.IIa 478 sub 6 Sez. Urb. CE

Al sopralluogo l'unità risultava costituita da quattro ambienti, oltre l'ingresso, contraddistinti in fig. 3 secondo la destinazione d'uso riscontrata..

Entrati nell'ingresso **ING** (foto n. 7) e procedendo in senso antiorario si incontra il **WC** (foto n. 11-12-13), il soggiorno-pranzo **SP** (foto n. 8), la cucina **K** (foto n. 14) ed infine la camera da letto matrimoniale **LM** (foto n. 16-17).

Per regolarizzare l'immobile **ai fini urbanistici/edilizi** occorre quindi che l'unità immobiliare sia riportata alla destinazione d'uso (deposito C/2) stabilita dalla licenza rilasciata, rimuovere la vasca da bagno nel WC e risarcire la pavimentazione e le pareti.
