**TRIBUNALE DI BARI**

Causa R.G.E. n°491/2021

**-PERIZIA DI STIMA-**

## **IDENTIFICAZIONE DEI BENI OGGETTO DI STIMA**

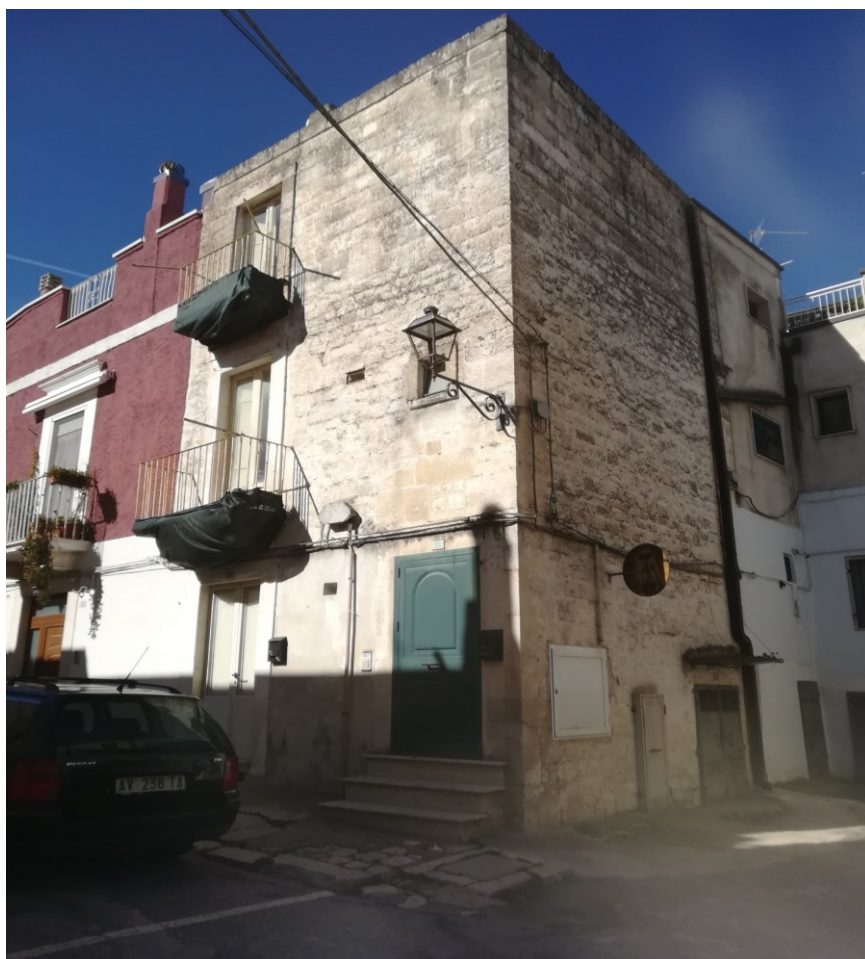
Si accede dalla via Carmine (*vedere foto n°1*).

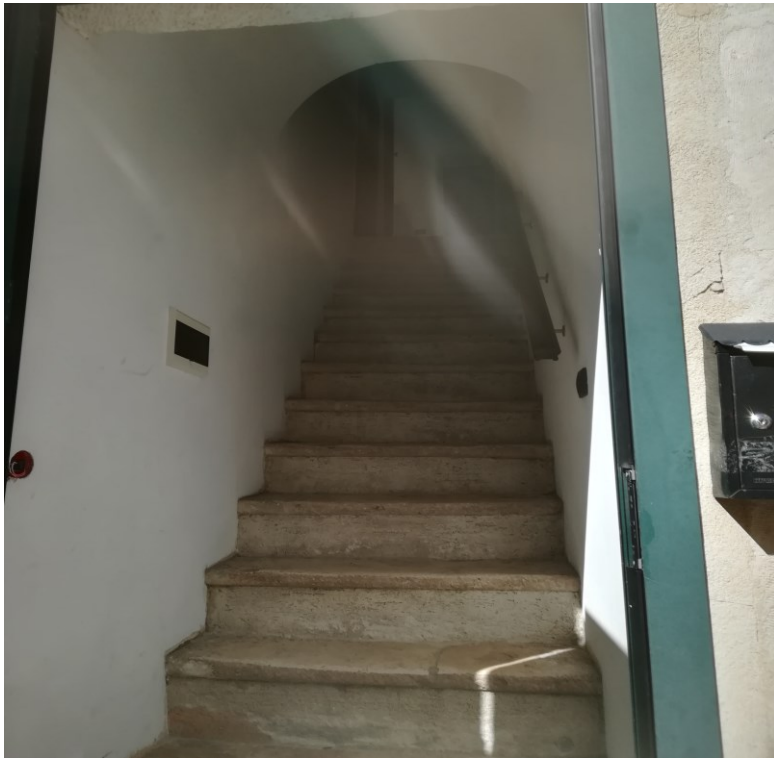
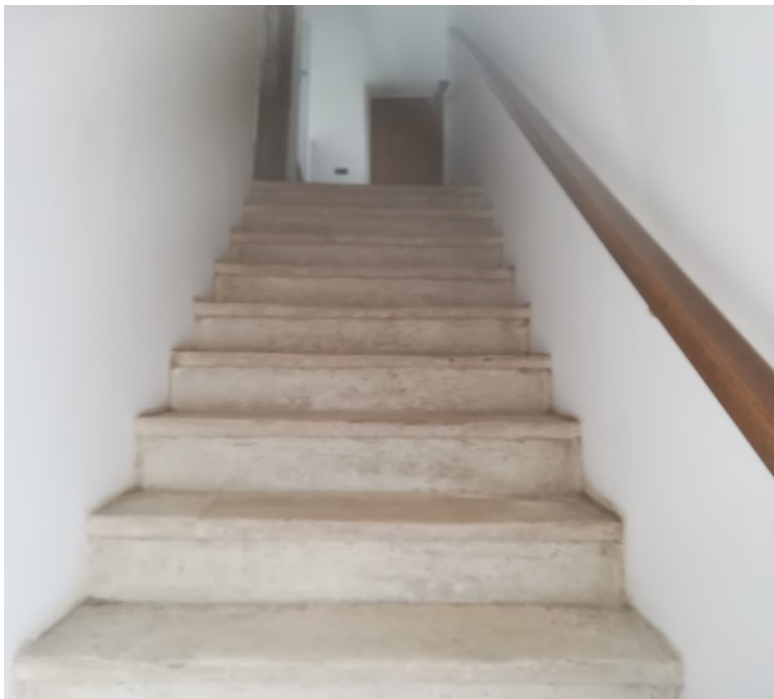
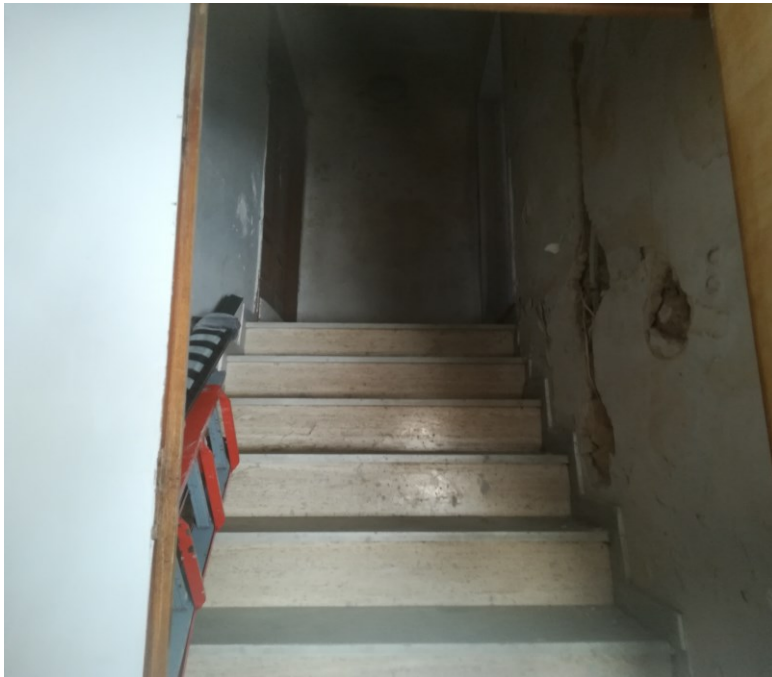
La costruzione è d'epoca risalente al 1940 strutturata in muratura portante, con necessari evidenti interventi di manutenzione straordinaria. Si accede da vano scala comune con altre unità e pianerottolo con vano d'entrata a destra per chi arriva al piano. (*vedere foto nn°2,3,4*).

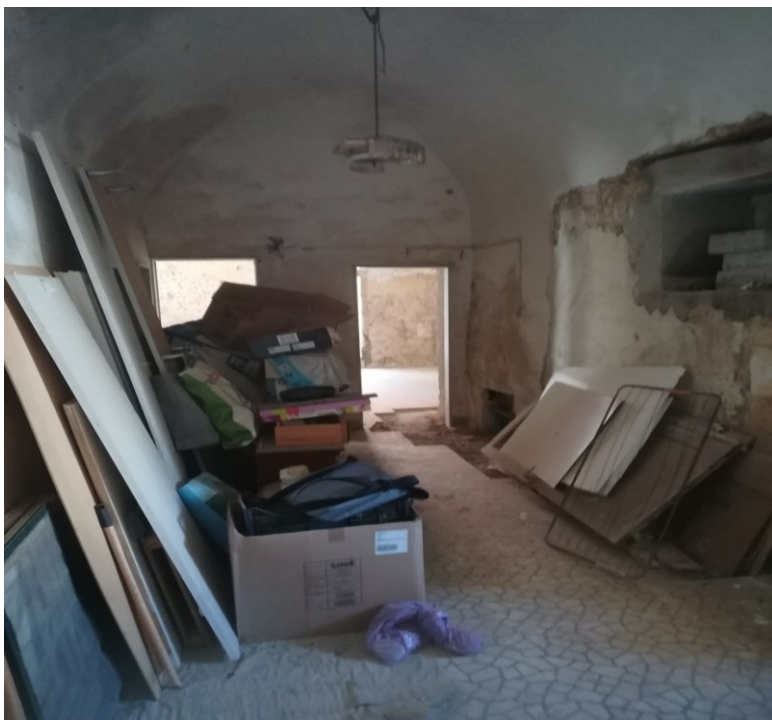
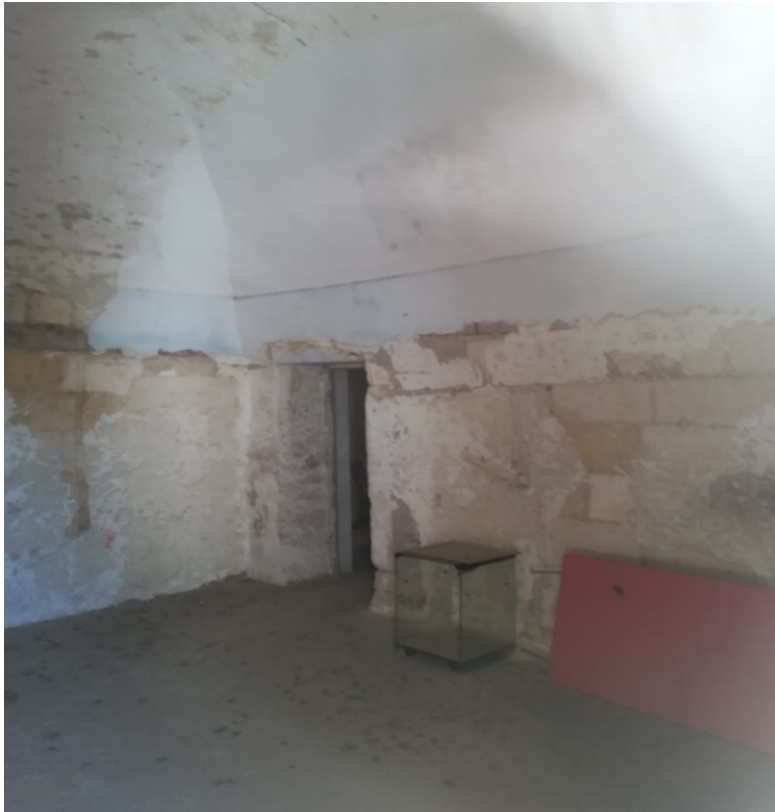
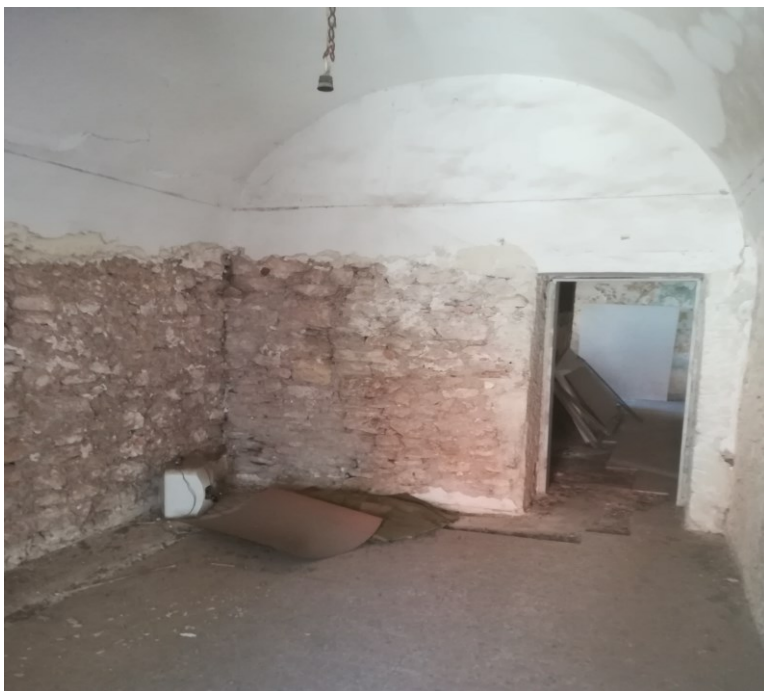
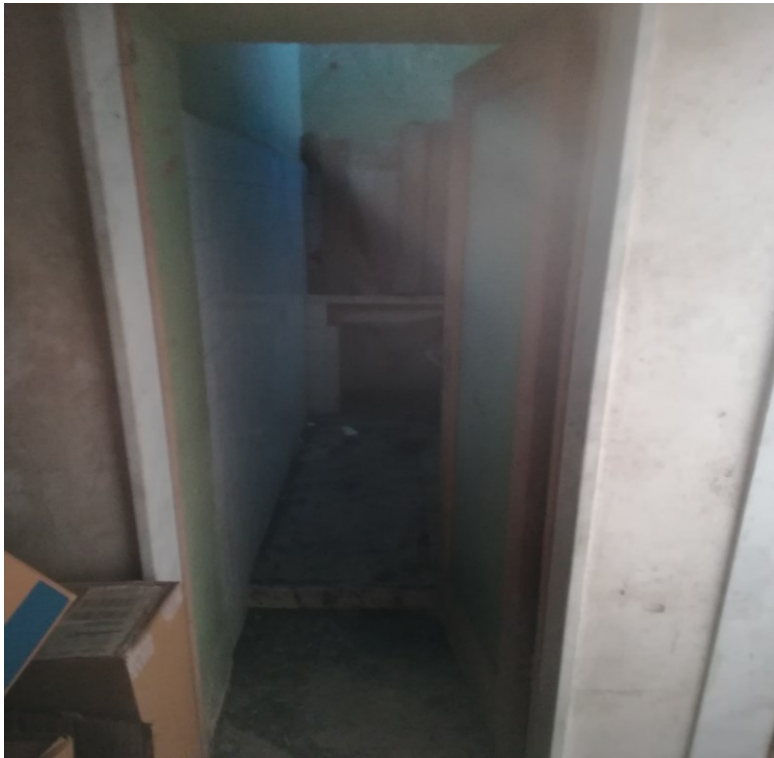
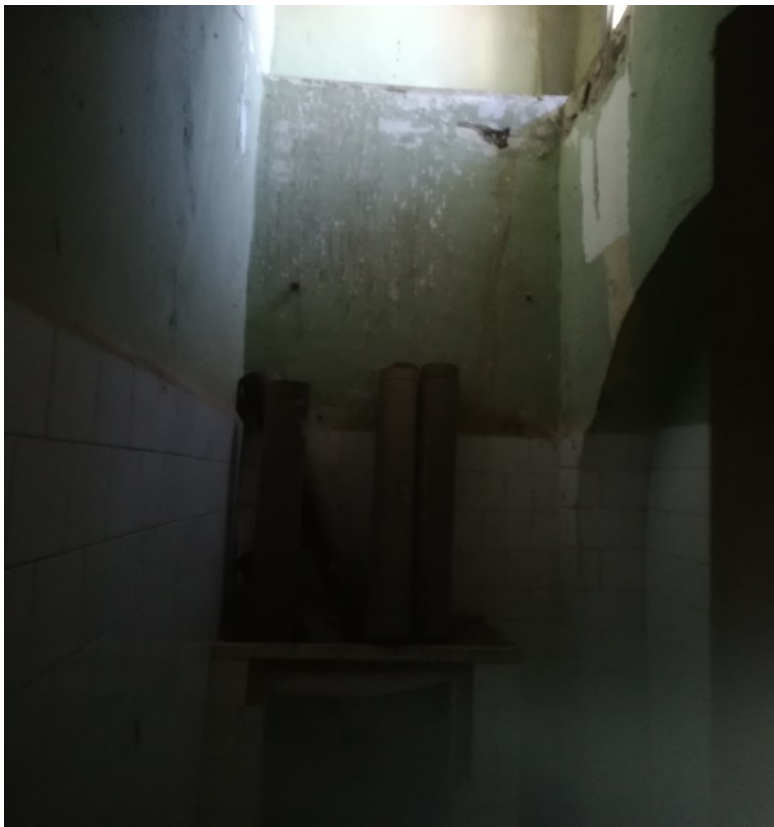
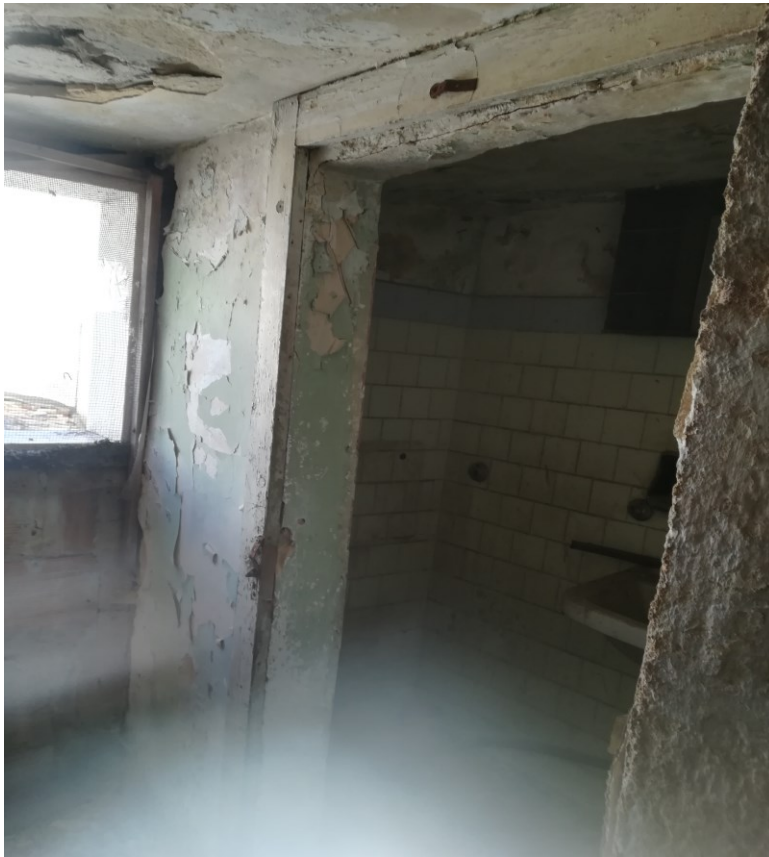
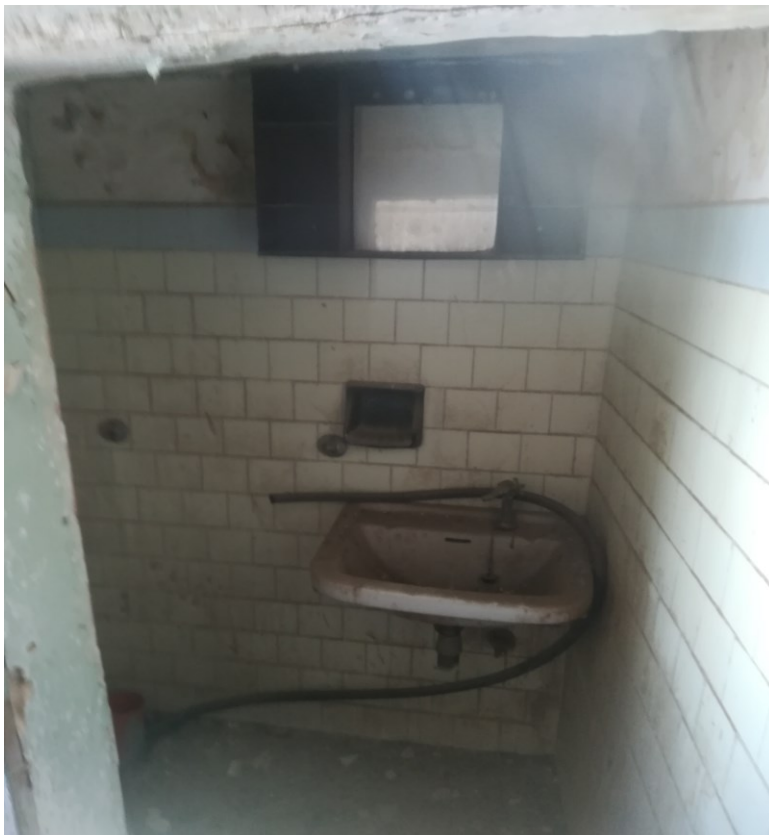
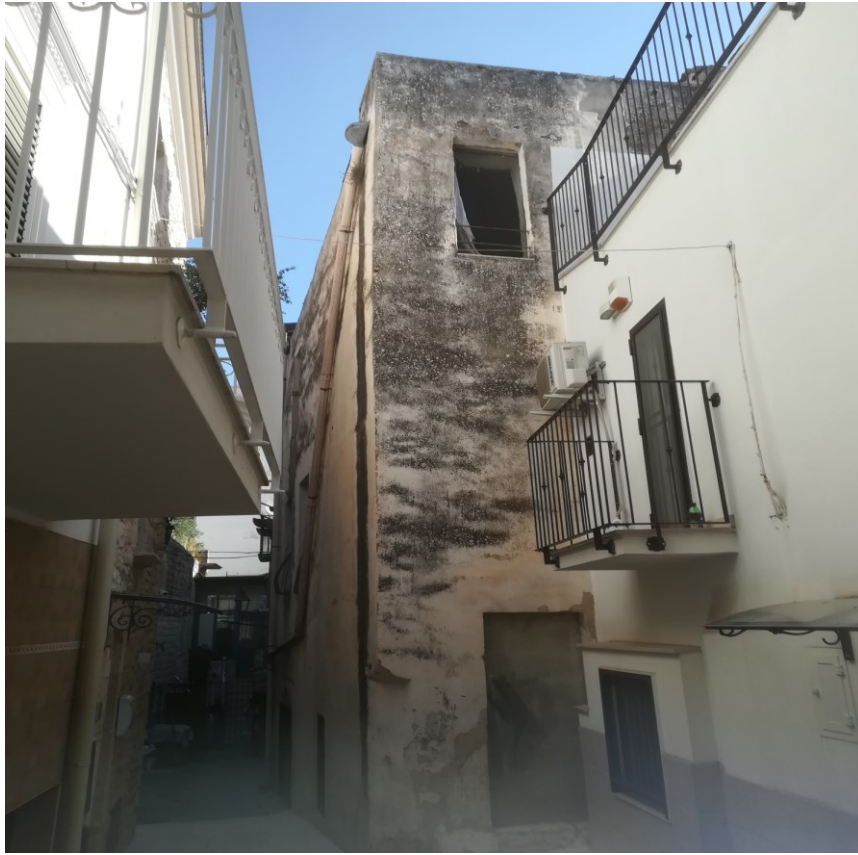
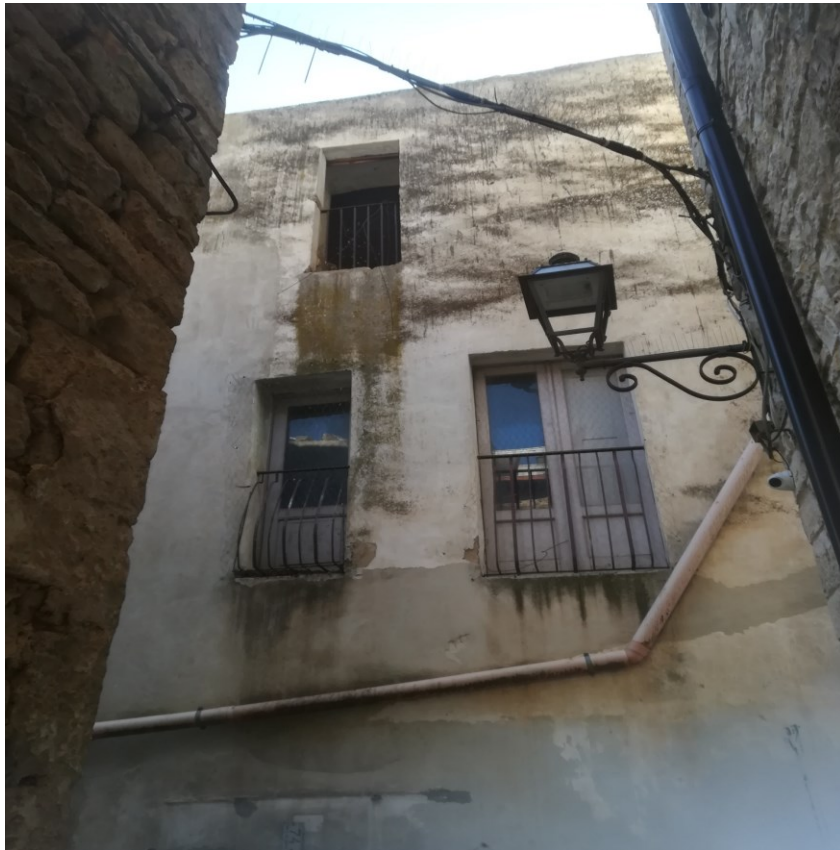
L'unità immobiliare si compone di due vani principali ed ingresso-disimpegno centrale, cucinino, piccolo bagno ed affaccio retrostante su via Alfieri (vedere foto nn°5,6,7,8,9,10,11,12,13).

L'altezza media interna dell'unità è di mt 3,00 tenendo presente che trattasi di copertura a volte. Non è risultata rifinita in diverse pareti interne dei vani, allo stato al grezzo con parti di svellimento di pavimenti; assenza di infissi interni ed esterni compresa la porta d'entrata.

Impianti tecnologici non funzionanti: quali elettrico, in parte l'drico-fognante, assenza di impianto termico.
