# TRIBUNALE CIVILE E PENALE DI BARI

**RELAZIONE DI CONSULENZA TECNICA DI UFFICIO  
PROCEDIMENTO DI ESECUZIONE  
IMMOBILIARE N. 228/2023 R.G.E.  
LOTTO UNICO**

**Appartamento per civile abitazione al piano secondo con annesso box auto al piano S1, siti in Palo del Colle (BA) alla Via Auricarro nn. 120-122 e identificati al Catasto Fabbricati al foglio n. 27, particella n. 1236 sub. nn. 20-38**

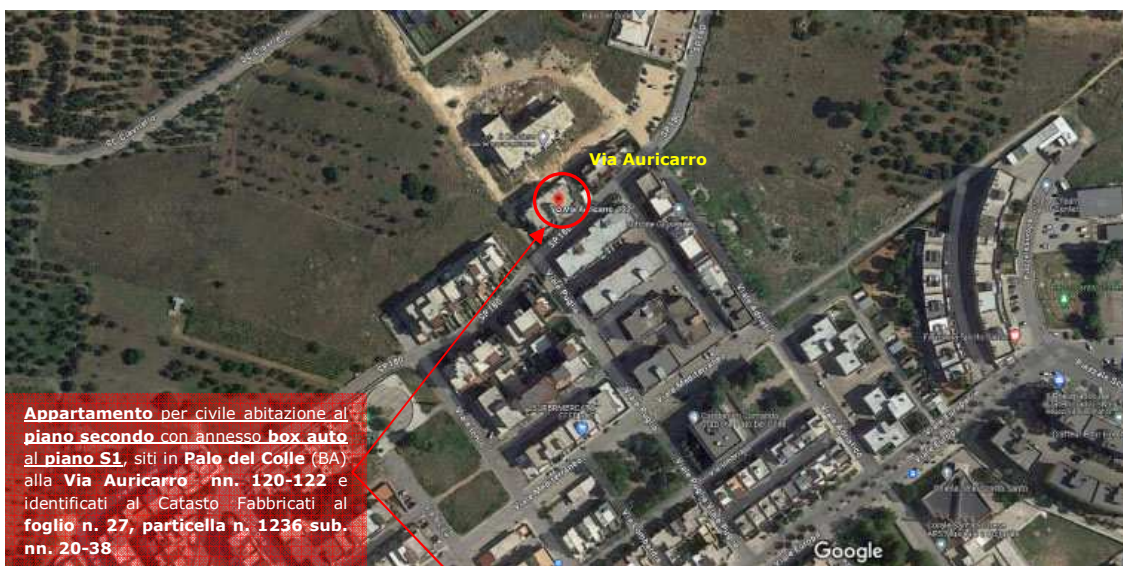
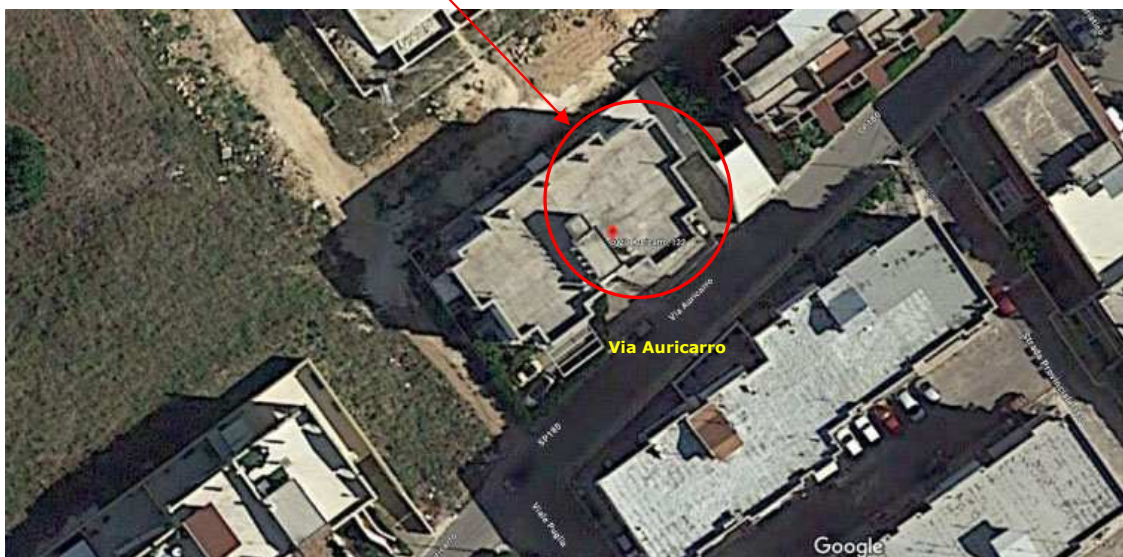
Foto satellitari

L'area sulla quale è stato edificato il fabbricato condominiale, di cui fanno parte integrante le unità immobiliari in oggetto, rientra nel Piano di Lottizzazione in Via Crocifisso- Contrada "Favambola" in zona residenziale C di nuova espansione, approvato con Atti Consiliari n. 90 del 29.04.1975 e n. 70 del 9.06.1977 e convenzionato con il Comune di Palo del Colle in virtù di atto a rogito del Notaio Dr. REBOLI Francesco di Bari in data 25.07.1978 repertorio n. 15371/702, registrato a Bari in data 2.08.1978 al n. 13953 e trascritto il 29.07.1978 ai nn. 20555/19275 (cfr. all. 9).

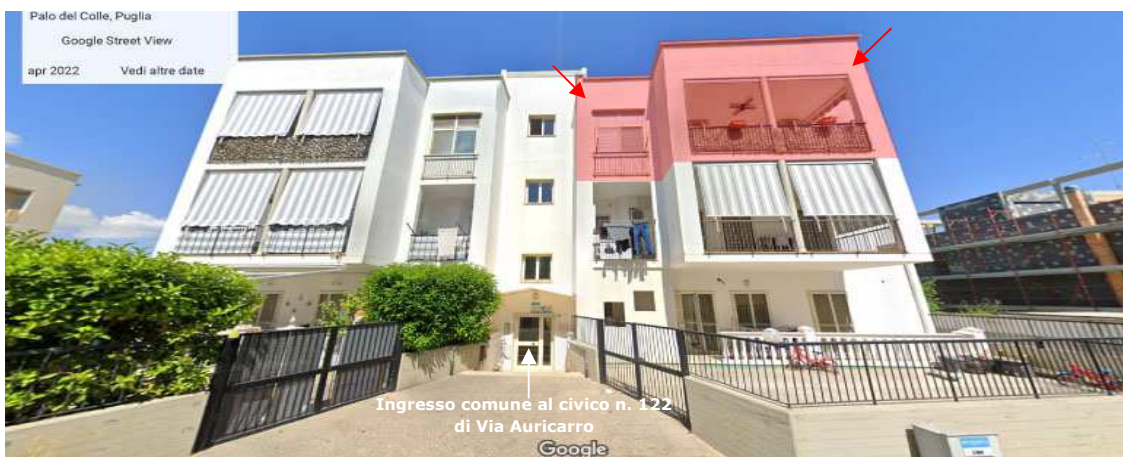
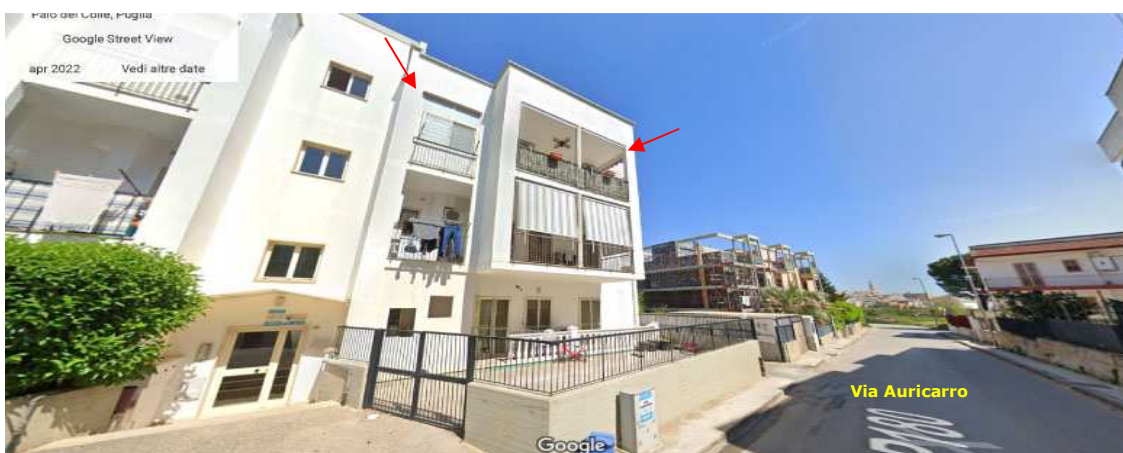
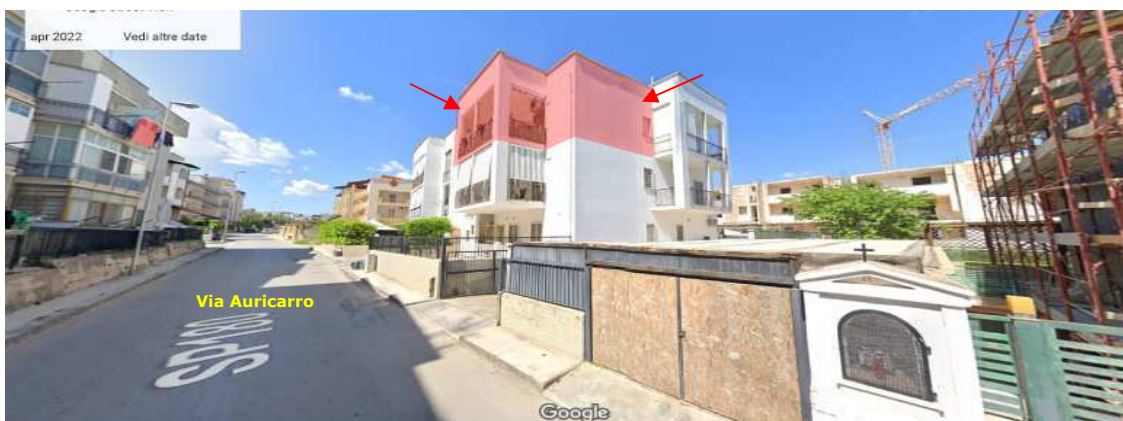
La palazzina condominiale di cui fanno parte integrante i beni pignorati, é composta da tre piani fuori terra e da un piano interrato, oltre al lastrico condominiale. Nello specifico, il fabbricato condominiale é composto da un piano terra e da due piani

superiori adibiti ad appartamenti per civile abitazione e da un piano interrato destinato a box auto. I vari piani (incluso il piano S1) sono collegati a mezzo di scala condominiale e relativo ascensore. Si accede all'immobile di interesse (abitazione al piano secondo e annesso box auto al piano S1) dall'ingresso comune al civico numero 122 di Via Auricarro, mentre dall'esterno i veicoli possono accedere al box auto pertinenziale dal civico numero 120 della medesima via (cfr. all. 2-3-4,9).

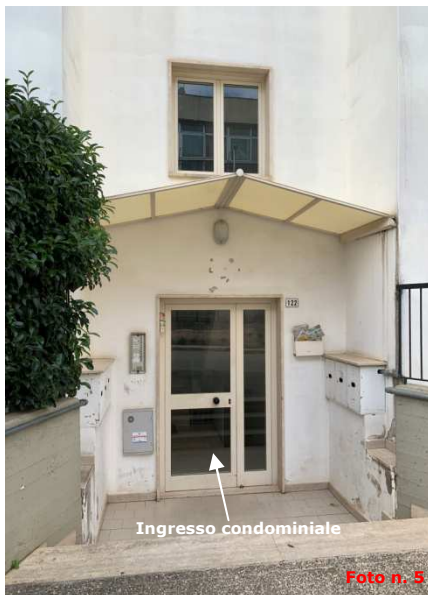
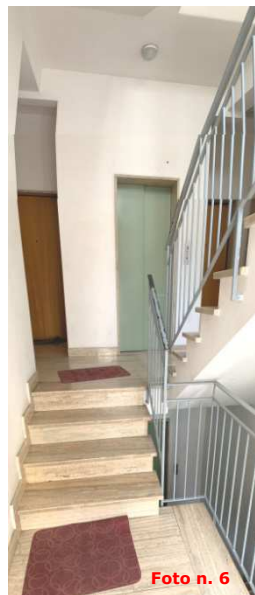
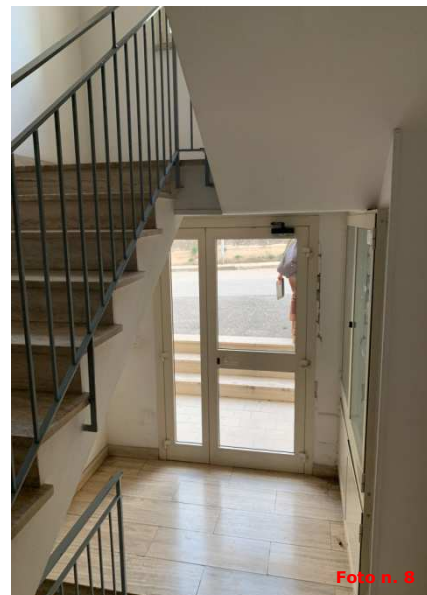
La palazzina condominiale di cui fanno parte gli immobili in esame, presenta struttura portante di pilastri e travi in c.a. e solai in latero - cemento; le murature di tompagno sono in forati dello spessore di 30 cm. Il corpo scala condominiale é realizzato con struttura portante in c.a., così come i gradini ed i pianerottoli di arrivo e di riposo; le alzate e le pedate, compreso i pianerottoli, sono rivestiti in travertino (cfr. all. 4); le pareti, compreso il solaio, sono rifinite ad intonaco civile e tinteggiate con idropittura di colore bianco (cfr. all. 4); la ringhiera é in ferro verniciato di colore grigio (cfr. all. 4). L'androne condominiale presenta pavimentazione in travertino e pareti, compreso il solaio, tinteggiate di colore bianco (cfr. all. 4). Il portone di ingresso comune è in anticorodal e vetro (cfr. all. 4). I prospetti esterni della palazzina si presentano in buone condizioni di manutenzione e conservazione, con facciate rifinite ad intonaco civile e idropittura per esterni di colore bianco (cfr. all. 4); i balconi sono chiusi da ringhiere in ferro verniciato di colore grigio antracite (cfr. all. 4). L'accesso carrabile condominiale é dotato di cancello elettrico in ferro (cfr. all. 4). Il collegamento al piano interrato avviene attraverso la scala condominiale e relativo ascensore, mentre dall'esterno, attraverso la rampa carrabile comune (cfr. all. 2-3-4,9); la pavimentazione al piano S1 é in marmette di cemento e le pareti, compreso il solaio (realizzato con pannelli prefabbricati in c.a.), sono tinteggiati di colore bianco (cfr. all. 4); la rampa carrabile é pavimentato con autobloccanti (cfr. all. 4).

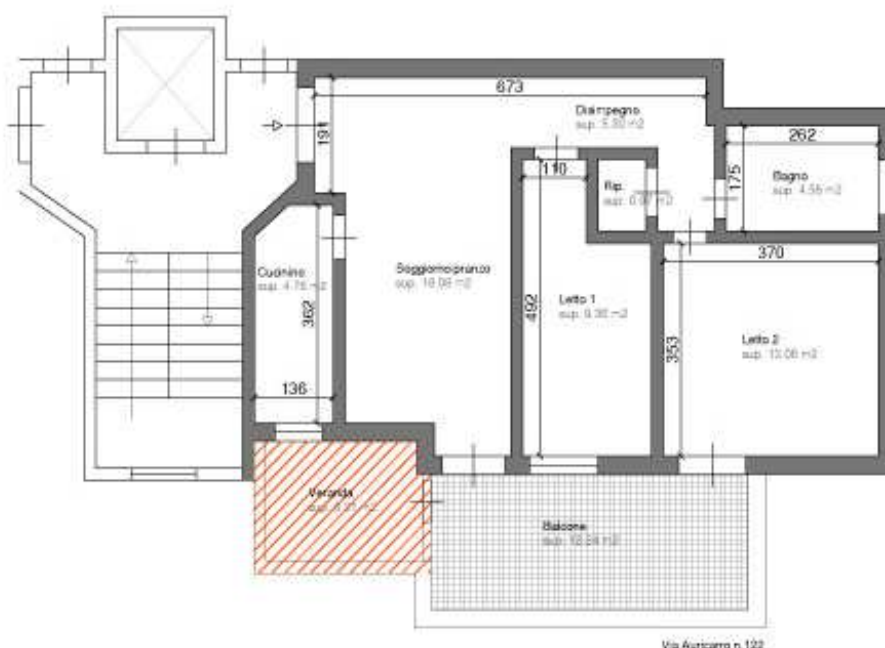
#### PIANTA PIANO SECONDO

Altezza 3.00m  
Superficie lorda abitazione 71.83mq  
Superficie netta abitazione 56.11mq  
Superficie lorda esterna (balcone incluso veranda non legittima) 21.30mq

**Appartamento** per civile abitazione al **piano secondo** (fg. n. 27 ptc. n. 1236 **sub. n. 38**), sito in Palo del Colle (BA) alla Via Auricarro n. 122 - **Pianta Piano Secondo.**

#### Stato dei luoghi

L'accesso all'unità immobiliare in esame avviene a destra nel vano **soggiorno/pranzo** di pianta rettangolare e superficie utile di circa 18 mq (cfr. all. 2-3-4-5,9), dotato di **balcone** di pianta rettangolare e superficie utile di circa 12 mq in parte chiuso da **veranda (non legittima)** di pianta rettangolare e superficie utile di circa 5 mq (cfr. all. 2-3-4,9). Attiguo al soggiorno, si trova il **cucinino** di pianta rettangolare e superficie utile di circa 5 mq (cfr. all. 2-3-4,9). Tornando all'ingresso e proseguendo di fronte, si accede al **disimpegno** di pianta ad L e superficie utile di circa 5 mq (cfr. all. 2-3-4,9) collegato a sua volta a destra alla **camera da letto 1** di pianta rettangolare e superficie utile di circa 10 mq (cfr. all. 2-3-4,9). Procedendo in fondo al corridoio, si trova la **camera da letto matrimoniale (L2)** di pianta rettangolare e superficie utile di 13 mq (cfr. all. 2-3-4,9). Attiguo al citato ambiente, si trova il **bagno** di pianta rettangolare e superficie utile di circa 5 mq (cfr. all. 2-3-4,9) e di fronte, il **ripostiglio** di pianta rettangolare e superficie utile di circa 1 mq (cfr. all. 2-3-4-9).

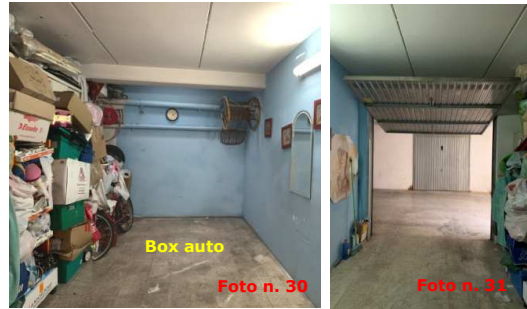
PIANTA PIANO INTERRATO  
Altezza 2,70m  
Superficie lorda box auto 22,45mq  
Superficie netta box auto 17,65mq

**Box auto al piano S1** (fg. n. 27 pct. n. 1236 sub. n. 20), di pertinenza all'abitazione, sito in Palo del Colle (BA) alla Via Auricularo n. 120-  
**Pianta Piano S1. Stato dei luoghi**  
Restituzione grafica a cura del CTU

In sede di sopralluogo, è stato accertato che il bene in esame é **conforme** con quanto rappresentato sulla planimetria catastale (del 4.08.2000 e depositata presso il N.C.E.U. di Palo del Colle - all. 2) e con quanto riportato sulla DIA del 16.06.1999 prot. n. 10104 (cfr. all. 9).
