TRIBUNALE CIVILE E PENALE DI BARI

**RELAZIONE DI
CONSULENZA TECNICA D'UFFICIO
RELATIVA AL PROCEDIMENTO DI ESECUZIONE
IMMOBILIARE N° 317/2021 R.G.E.
GIUDICE DELL'ESECUZIONE: Dott. Antonio RUFFINO**

LOTTO UNICO – Appartamento al primo e secondo piano di via Casette 39

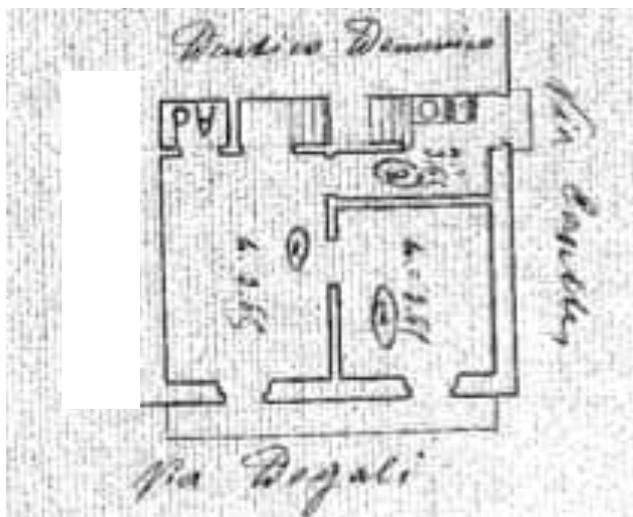
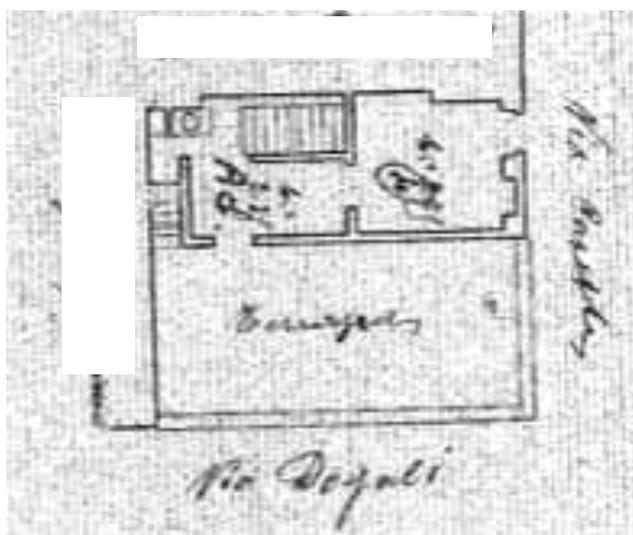
PLANIMETRIA CATASTALE PREGRESSA del 4 Marzo 1940 (all. n. 4)

Quindi si è proceduto effettuando il confronto tra la planimetria catastale pregressa del 4 Marzo 1940 e le planimetrie dello stato dei luoghi, **dal quale sono emerse le seguenti difformità, non autorizzate da alcun titolo abilitativo:**

- il piano primo presenta una diversa distribuzione interna rispetto a quanto rappresentato nella planimetria catastale pregressa;

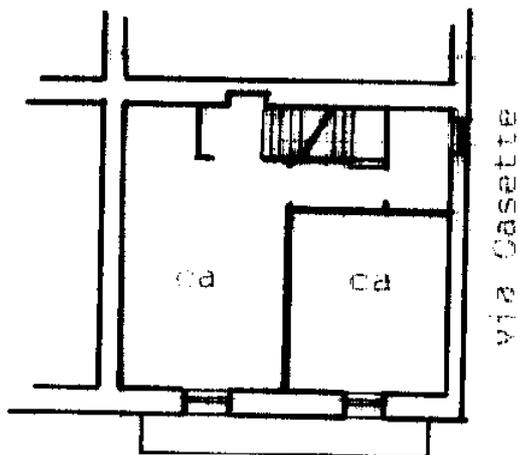
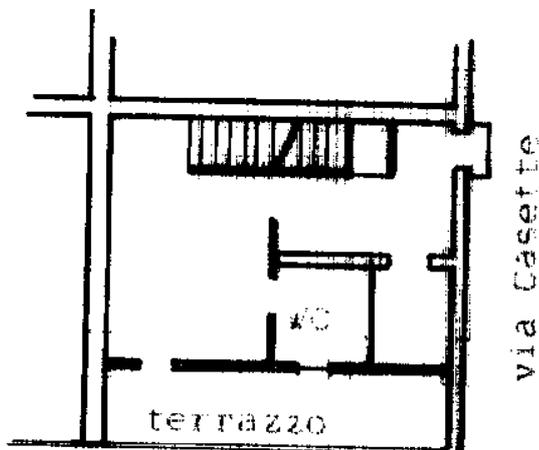
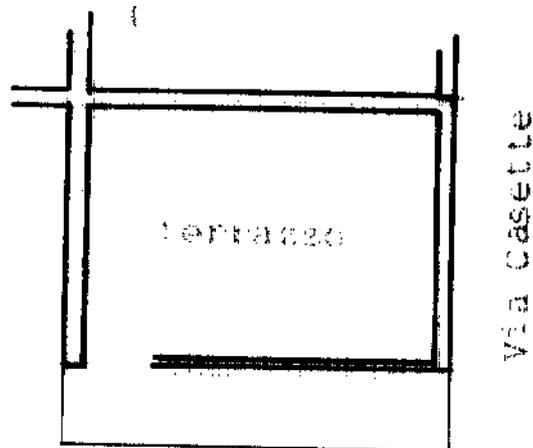
PLANIMETRIA CATASTALE del 5 Agosto 1987 (all. n. 4)

"...sostituzione di planimetria per ampliamento e diversa distribuzione degli spazi interni..."

Si precisa che la planimetria catastale datata 5 Agosto 1987, nella quale viene riportata la dicitura "*...sostituzione di planimetria per ampliamento e diversa distribuzione degli spazi interni...*" non risulta essere legittimata da nessun titolo abilitativo. A tal proposito sono state anche effettuate ricerche in merito ad eventuali pratiche di condono, senza alcun risultato.

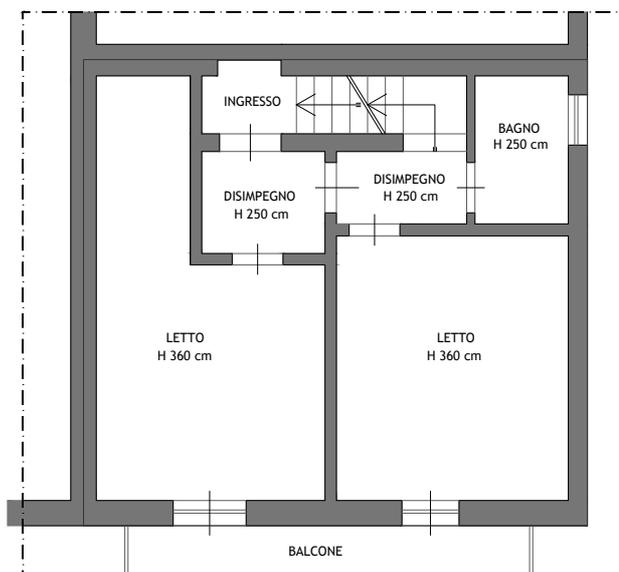
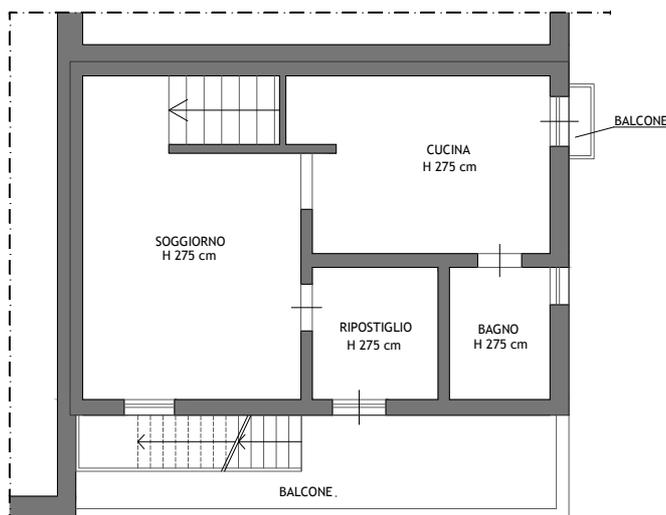
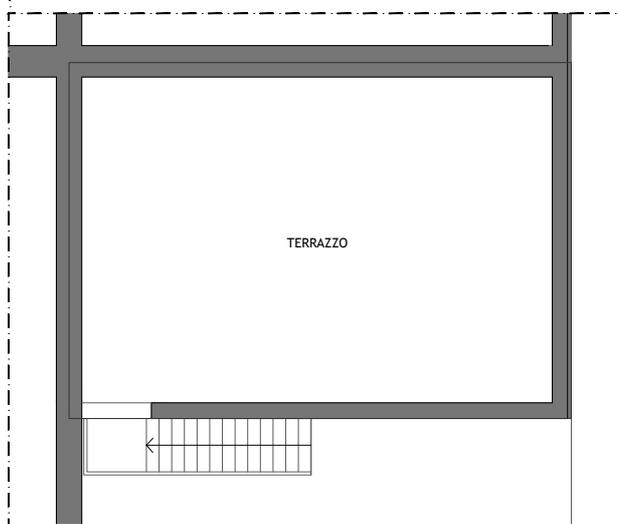
STATO DEI LUOGHI

Ingresso	1,50 m ²
disimpegno	5,50 m ²
Camera matrimoniale	14,60 m ²
Camera doppia	19,50m ²
Bagno	3,40 m ²
Totale sup. interna utile	44,5 m²

zona soggiorno	15,50 m ²
cucina	11,50 m ²
Bagno	3,40 m ²
Ripostiglio	4,20 m ²
Totale sup. interna utile	34,6 m²

Sulla scorta degli accertamenti eseguiti, in occasione del sopralluogo, effettuato il 26/11/2021, **si è rilevato un mediocre stato di conservazione e manutenzione.**

In seguito ad attenta analisi delle planimetrie catastali e da sopralluogo effettuato possiamo affermare che **lo stato dei luoghi del bene non corrisponde alla planimetria catastale pregressa del 4 Marzo 1940 per la presenza di un volume aggiunto al piano secondo e per una diversa distribuzione interna e non corrisponde alla planimetria catastale del 5 Agosto 1987 per alcune difformità relative ad alcuni tramezzi interni.**

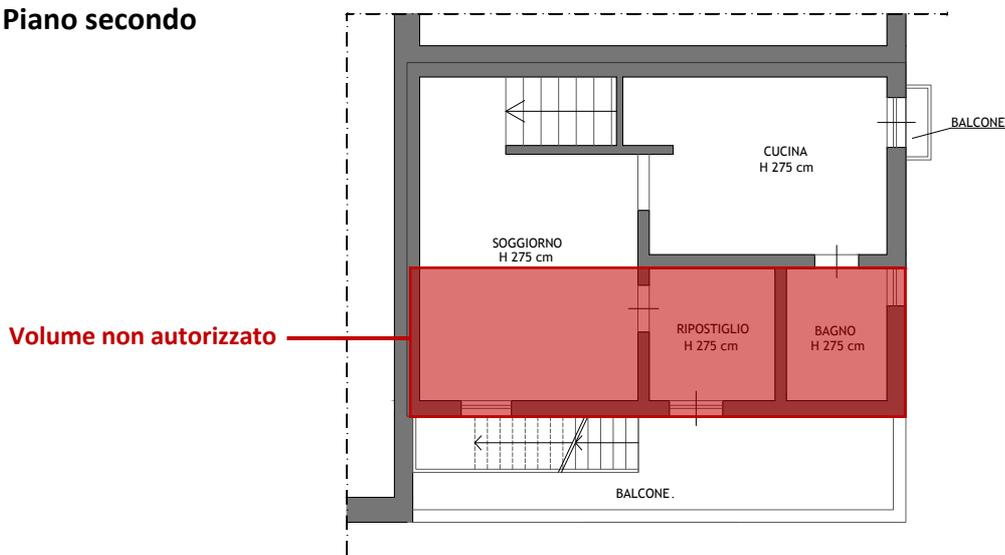
Piano secondo

- il piano secondo presenta l'edificazione di un volume non autorizzato, oltre ad alcune difformità riguardanti alcuni tramezzi interni;
- Il terrazzo al piano terzo ha una superficie inferiore con una scala di accesso diversa da quella riscontrata durante il sopralluogo.

Per maggiore chiarezza nelle immagini seguenti si evidenzia il volume non autorizzato da alcun titolo abilitativo:

Le difformità riguardanti la diversa distribuzione interna al primo piano possono essere sanate, mentre le difformità riguardanti il volume non autorizzato al secondo piano non possono essere sanate, pertanto dovrà essere demolito quanto costruito senza autorizzazione e dovrà essere ripristinato lo stato dei luoghi legittimo, come da planimetria catastale pregressa del 4 Marzo 1940, rappresentata di seguito per maggiore chiarezza.

L'intervento edilizio al secondo piano dovrà essere eseguito previa verifiche strutturali e verifiche urbanistiche.

A seguito di tali verifiche dovrà essere presentata una pratica edilizia autorizzativa presso l'Ufficio tecnico Comunale, relativa alla demolizione e al ripristino dei luoghi al secondo piano e alla sanatoria per diversa distribuzione interna al primo piano, con conseguente deposito strutturale presso il Genio Civile e pagamento dei relativi oneri sanzionatori, come definiti dal DPR 380/2001 e comunque come determinati dall'U.T.C. di Gioia del Colle.

Successivamente sarà necessario presentare una **variazione catastale**.
