TRIBUNALE DI BARI  
PROCEDURA ESECUTIVA IMMOBILIARE  
**R.G. Esec. N. 768/2019**

Il C.T.U.  
Arch. Rosa Angela LAERA

### **LOTTO UNICO – Casa di abitazione sita in Santeramo in Colle (Ba) al Corso Tripoli n. 81.**

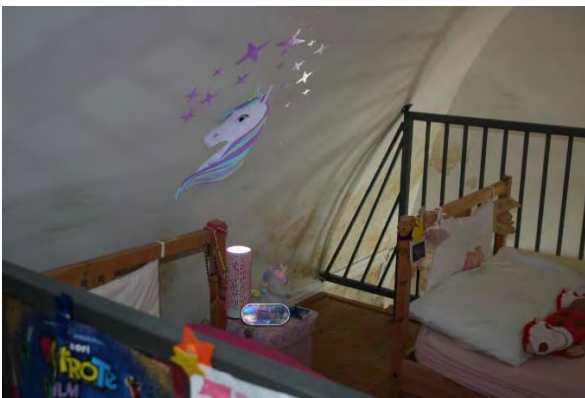
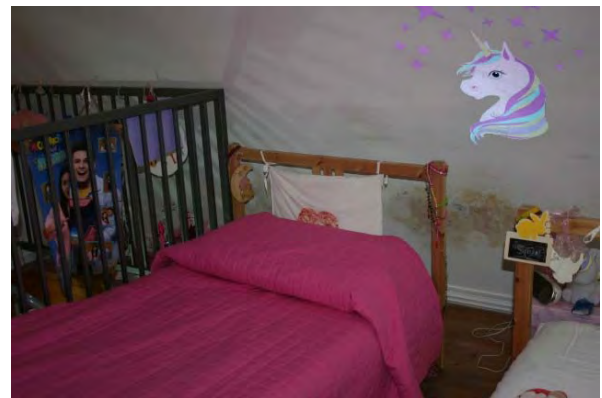
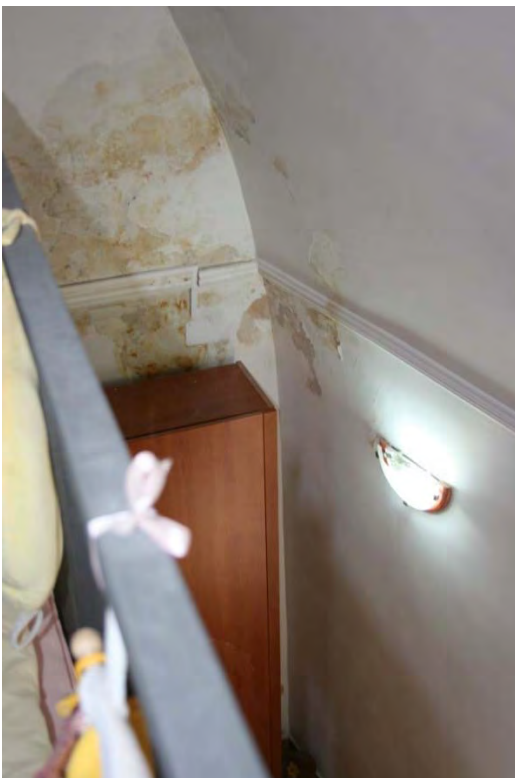
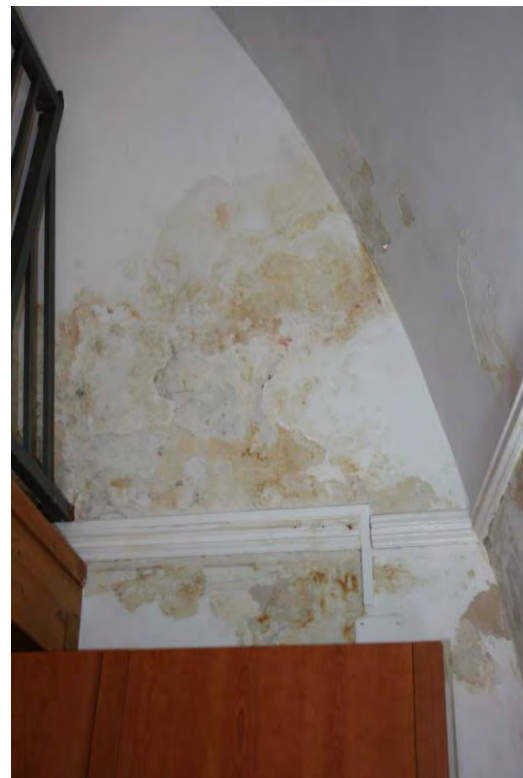
FOTO 1 -2 -3- 4

Dal sopralluogo effettuato risultano presenti fenomeni di distacco di strato di pittura ed intonaco con tracce di umidità.

Sono localizzati sulla volta e nella parete posta inferiormente.

Sono evidenti i fenomeni di degrado all'interno del vano a confine dei due immobili.

La localizzazione dei fenomeni di distacco ed infiltrazioni a confine con l'immobile di proprietà porta a individuare la causa/origine delle infiltrazioni stesse nel confine tra i due edifici.

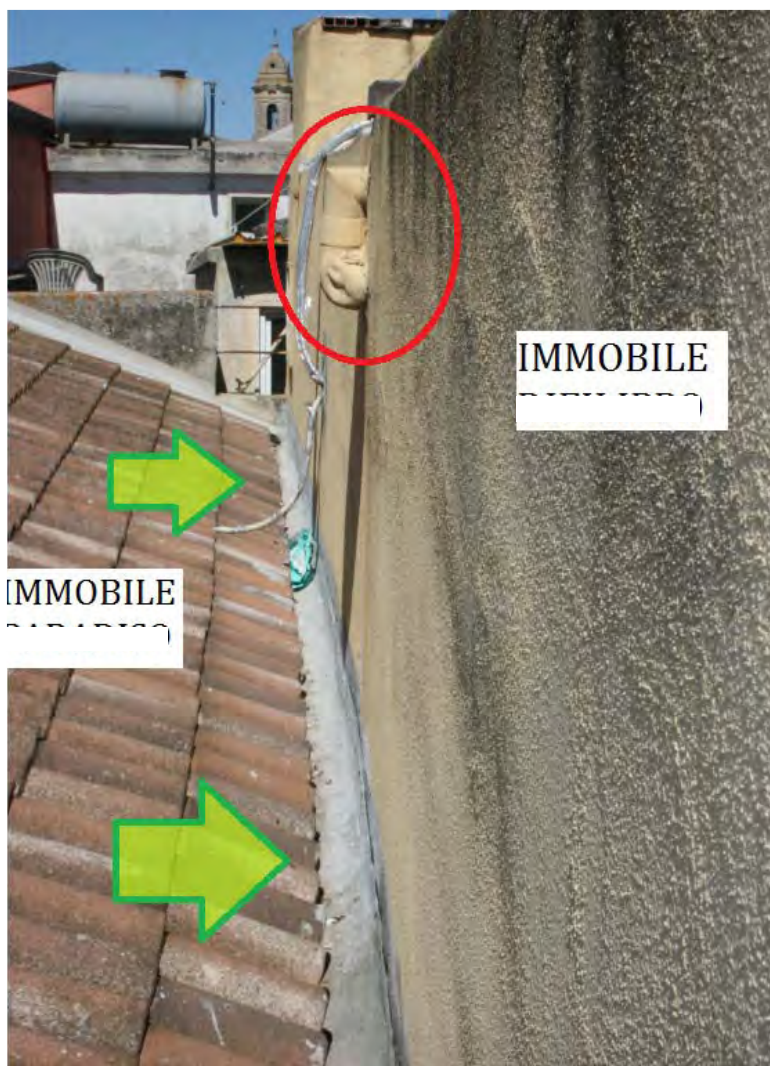
FOTO 4

Dalla ispezione effettuata in copertura risulta la presenza, a confine dei due edifici, di una canalizzazione di raccolta delle acque provenienti dalla falda di recente impermeabilizzazione che termina con una griglia di raccolta.

Il confine tra i due edifici con il canale di raccolta acque provenienti dalla copertura a falda

Pertanto, molto sinteticamente, la localizzazione dei fenomeni di distacco ed infiltrazioni potrebbe essere stata causata anche dalla stessa mancanza di manutenzione del canale e griglia raccolta acque piovane della copertura dell'immobile , recentemente mantenuta.

Tuttavia, una concausa determinate è data dall'immobile confinante di proprietà , in particolare dal pluviale presente nella muratura di confine, e dallo stato di degrado della parte confinante con la proprietà .

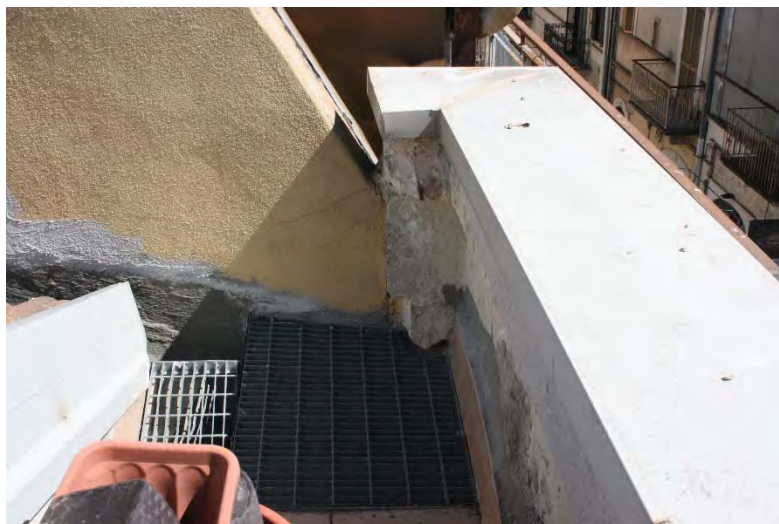
FOTO 5

Griglia terminale del canale di raccolta acque piovane

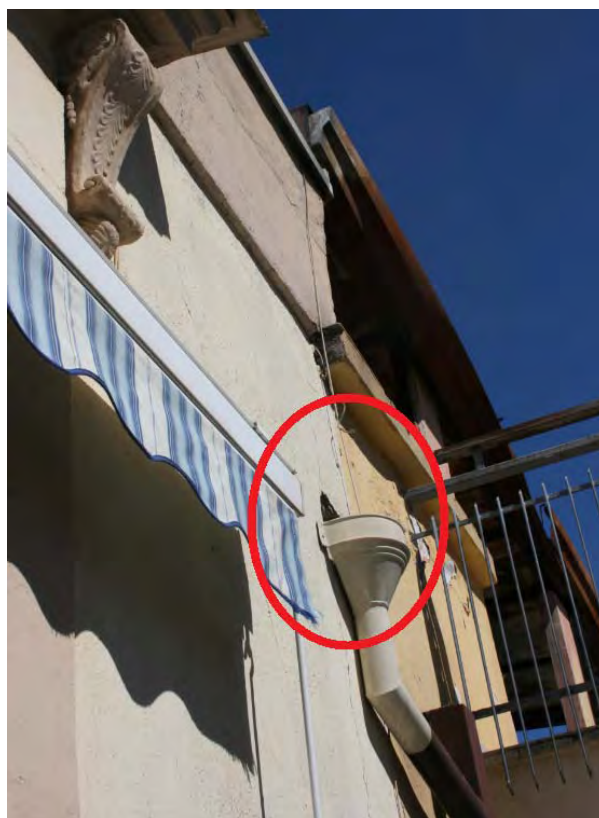
FOTO 6

Si segnala anche la presenza di un tubo pluviale inserito nella muratura dell'immobile in precarie condizioni.

Il terminale esterno di raccolta con il pluviale.
