TRIBUNALE DI BARI

Perizia dell'Esperto ex art. 568 c.p.c. dott. agr. Cillo Antonella, nell'Esecuzione Immobiliare 345/2022 del R.G.E.

**SERRA IN PROFILATO DI FERRO CON COPERTURA IN MODULI FOTOVOLTAICI ED
ONDULINE IN POLICARBONATO CON CISTERNA PER LA RACCOLTA DELLE ACQUE**

PERIZIA RIELABORATA

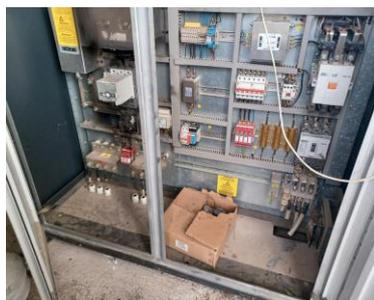
L'evento doloso verificatosi in data 24 maggio 2023, ha determinato l'interruzione dei collegamenti tra i pannelli fotovoltaici e le apparecchiature elettroniche ed elettriche, atte a trasformare la corrente continua, prodotta dall'impianto fotovoltaico, in corrente alternata, utilizzata dalla rete elettrica, determinando il blocco dell'impianto fotovoltaico. Sono stati, nello specifico, trafugati i componenti interni dei cavi, rappresentati da 160 metri di cavo in rame sezione 95 mmq, 60 metri di cavo in rame sezione 70 mmq, e 180 metri di cavo in rame sezione 35 mmq, che fungono da raccordo con le diverse apparecchiature elettriche ed elettroniche.

Inverter

Quadro corrente alternata

Contatore di produzione/contatore di scambio e quadro generale

Quadro corrente continua

Cavidotto

Raccordo

.. La scrivente si è adoperata nel richiedere dei preventivi a ditte specializzate nell'installazione di impianti fotovoltaici al fine di poter individuare il costo di ripristino della piena funzionalità dell'impianto fotovoltaico. Sulla base dei preventivi reperiti è stato individuato un valore medio pari ad euro **26.000,00**, più IVA, per un totale di euro **31.710,24** (allegato n°12). Tale importo sarà sottratto dal valore di mercato dell'immobile staggito.
