TRIBUNALE CIVILE E PENALE DI BARI
UFFICIO ESECUZIONI IMMOBILIARI

PROCEDIMENTO DI ESECUZIONE IMMOBILIARE

N. 940/2012 R. G.

RELAZIONE TECNICA D'UFFICIO

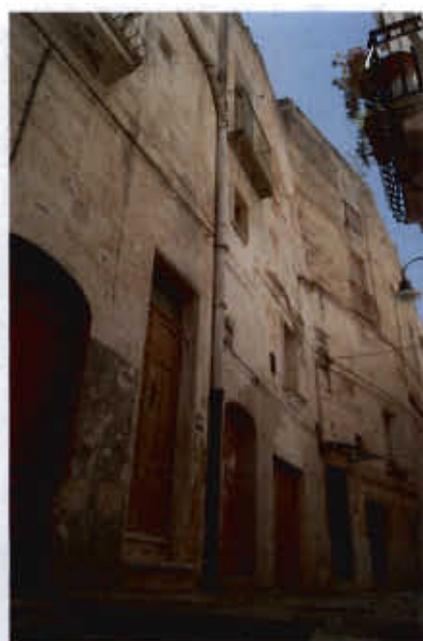
Foto 1

La facciata esterna dello stabile è in parte intonacata ma in uno stato di conservazione pessimo (Foto 1,2) mentre la facciata interna (Foto 3) in parte ha la muratura a vista ma è evidente uno stato di pessima conservazione.

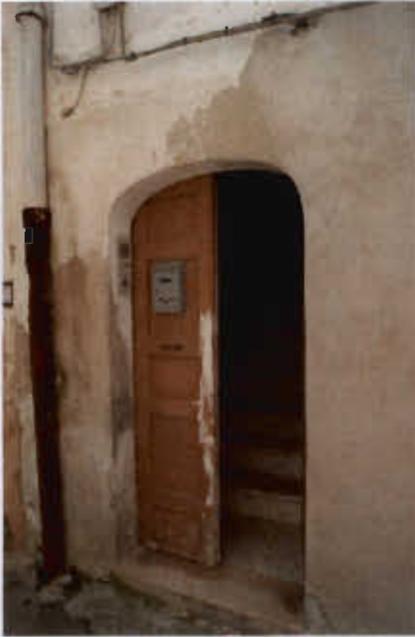
Foto 4

Il portone di accesso allo stabile è in legno, a doppia anta con serratura semplice, in pessimo stato di conservazione. (Foto 4)

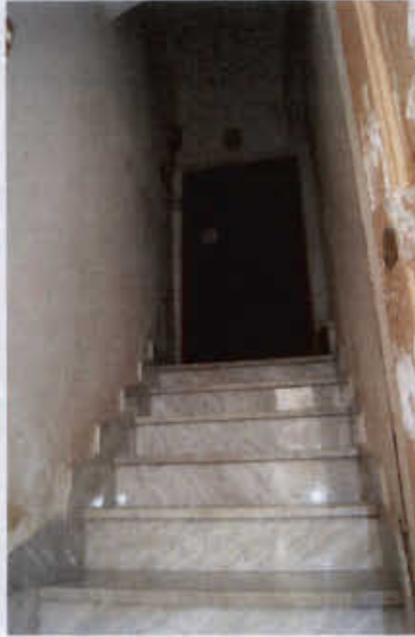
Foto 5

La scala è realizzata in muratura e/o pietra di tufo , la prima rampa di accesso al piano rialzato è rivestita in marmo, mentre le restanti scale di accesso al primo piano sono in struttura mista in parte pietra e in parte mattoncini allo stato grezzo e in cattivo stato di manutenzione .(Foto5,6)

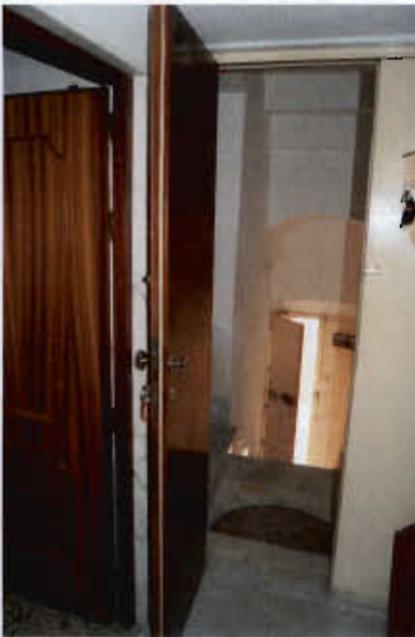
Foto 7

La porta di ingresso al piano rialzato è realizzata in legno tamburato con serratura semplice, mentre al primo piano si accede direttamente dalle scale senza alcuna porta d'ingresso (vedi foto 7,8,9)

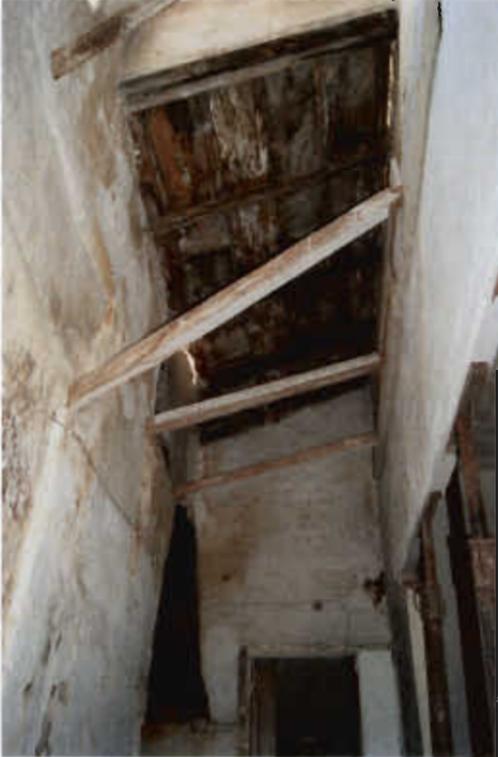
Foto 10

Il tetto dell'edificio nella zona relativa al corridoio/soggiorno del primo piano e della camera che si affaccia su Vico Santulli è in cattivo stato e addirittura puntellato nella zona soggiorno del primo piano. (Foto 10,11,12)

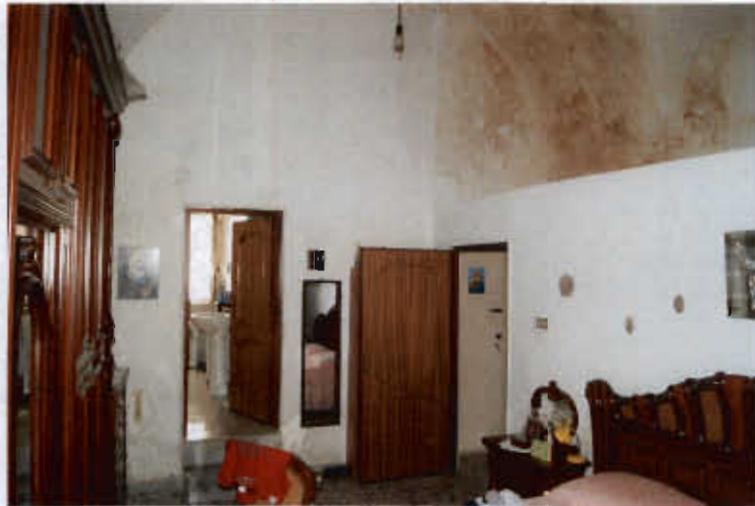
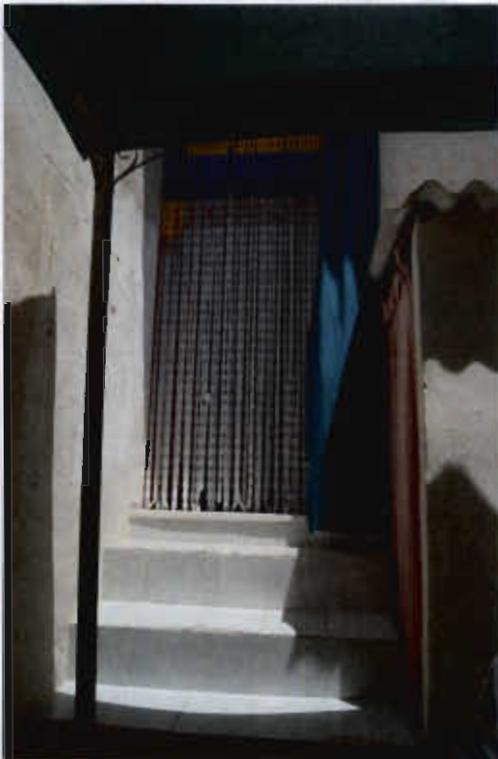
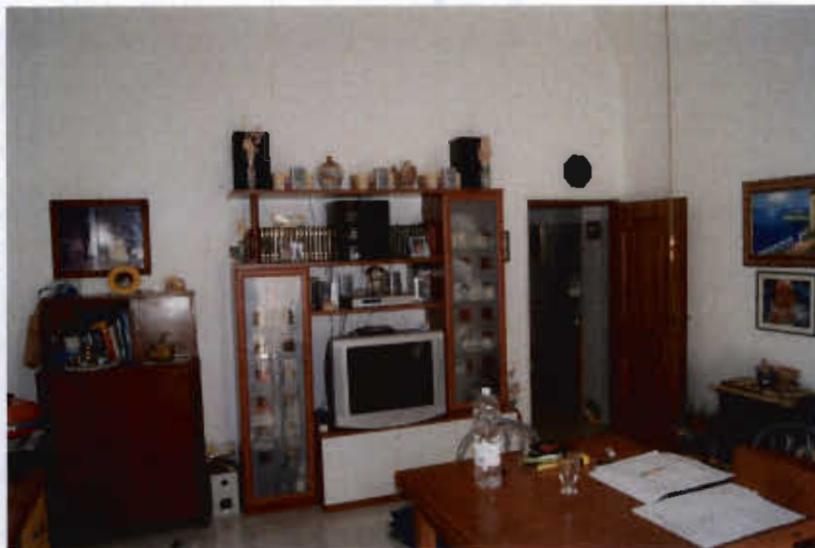
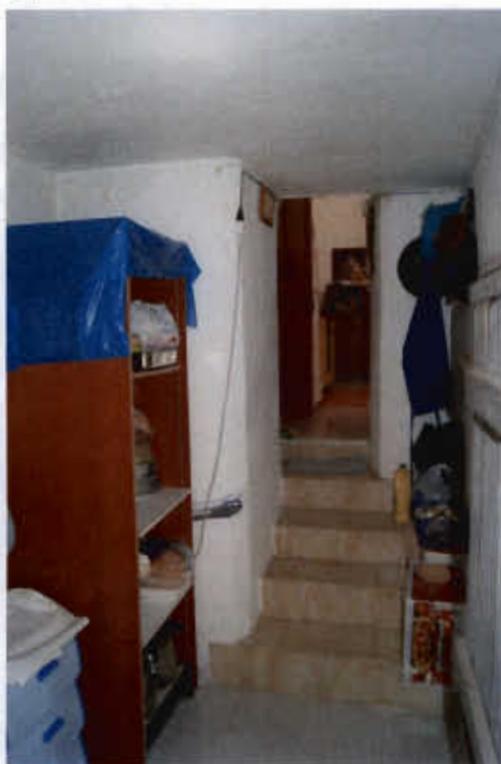
Nella cucina sono presenti : una nicchia (ripostiglio) ed un vano avente un doppio accesso dalla cucina e dal balcone .

Sia questo vano che il balcone sono posizionati sotto il livello di calpestio della cucina infatti è necessario scendere alcuni gradini per accedervi.(Foto 13,14,15,16)

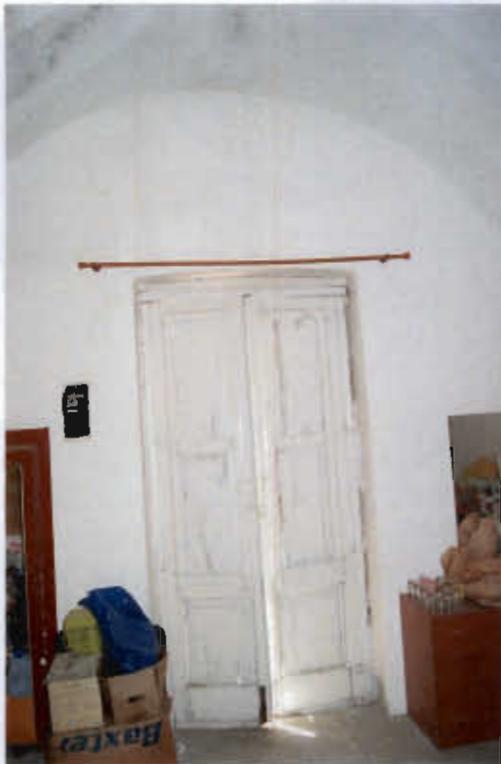
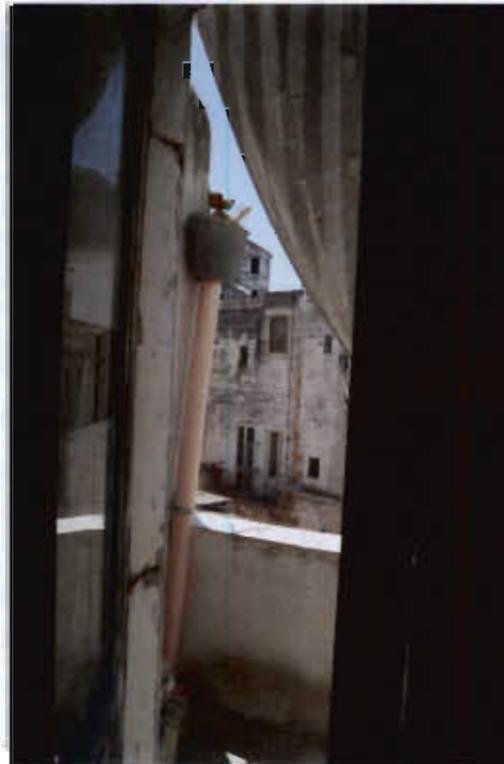
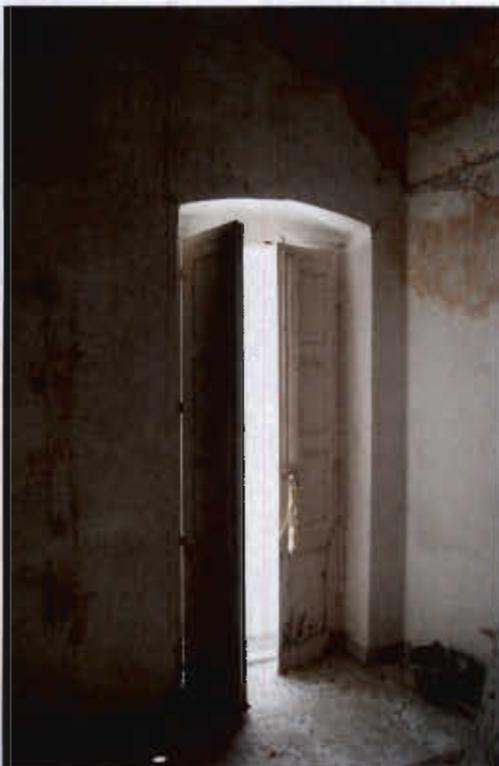
Il primo piano è composto da un corridoio/soggiorno dal quale si accede a due camere poste ai lati opposti che si affacciano rispettivamente su Vico Santulli e all'interno dello stabile.

Tutti gli ambienti sono dotati di finestre, la due camera da letto hanno una porta finestra a doppia anta dalla quale si accede ai rispettivi balconi mentre l'ingresso soggiorno è dotato di una finestra.

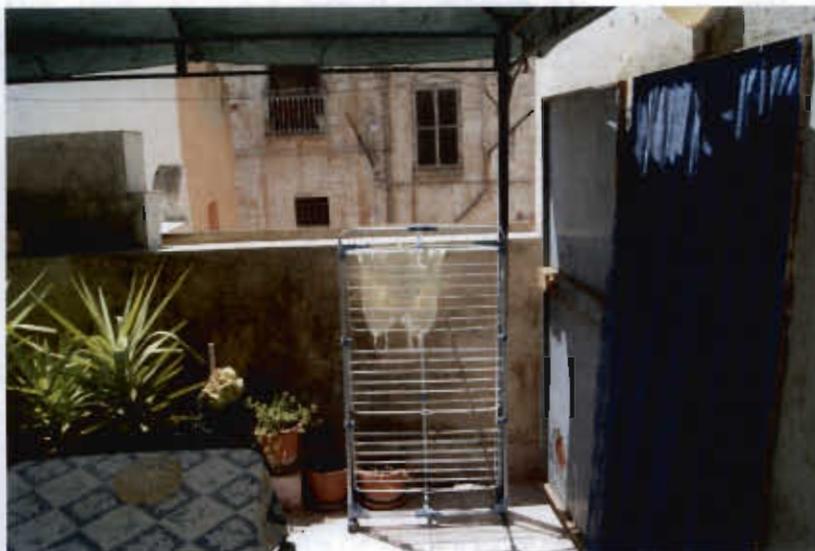
Foto 20

Il pavimento del balcone del piano rialzato è realizzato con piastrelle 15x20, a protezione del balcone è presente un parapetto di altezza 1,50 m .

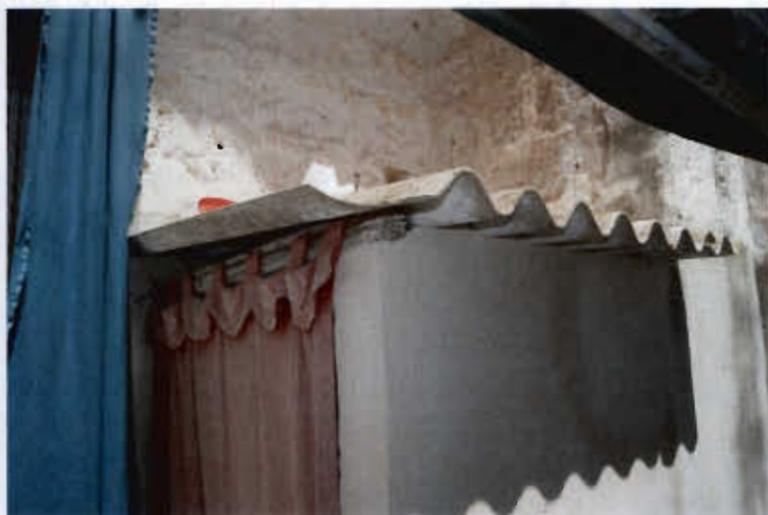
Foto 21

Sul balcone è stato realizzato un piccolo bagno di servizio (trovasi solo il water ed un rubinetto) di altezza 1,93 m , con copertura in "cemento amianto", senza porta (foto 21)

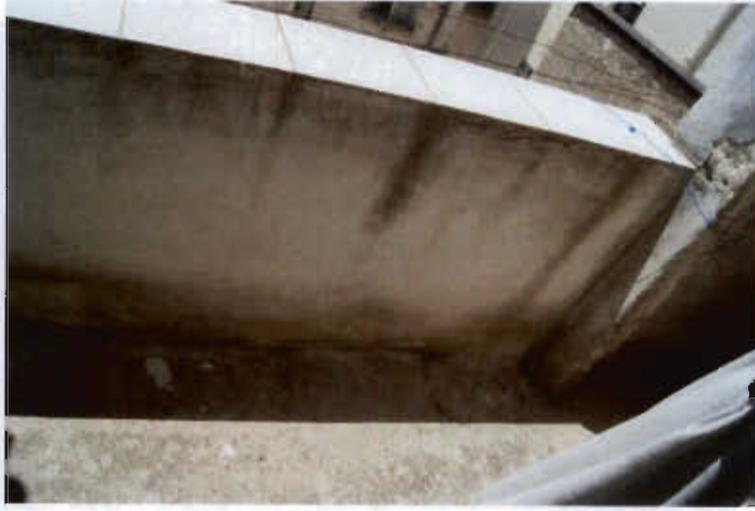
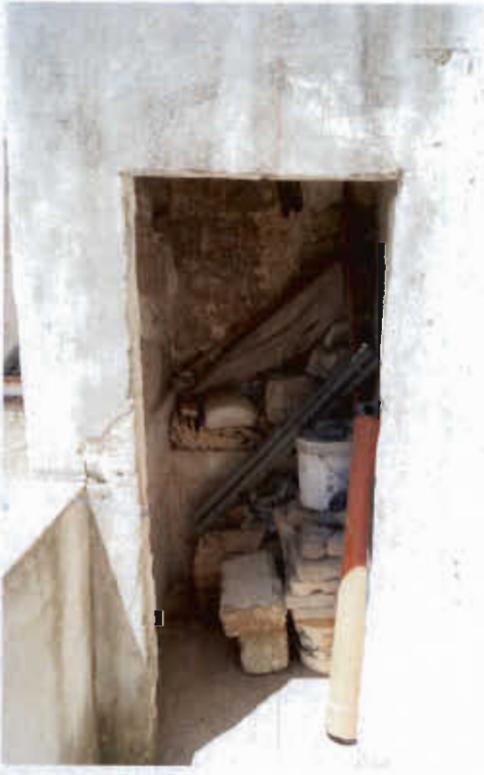
Il pavimento del balcone del primo piano è stato lasciato allo stato grezzo, senza pavimentazione con parapetto in muratura e copertina superiore realizzata con piastrelle in ceramica.

Sullo stesso balcone è stato realizzato un vano ripostiglio anch'esso allo stato grezzo .
(vedi foto 22,23)

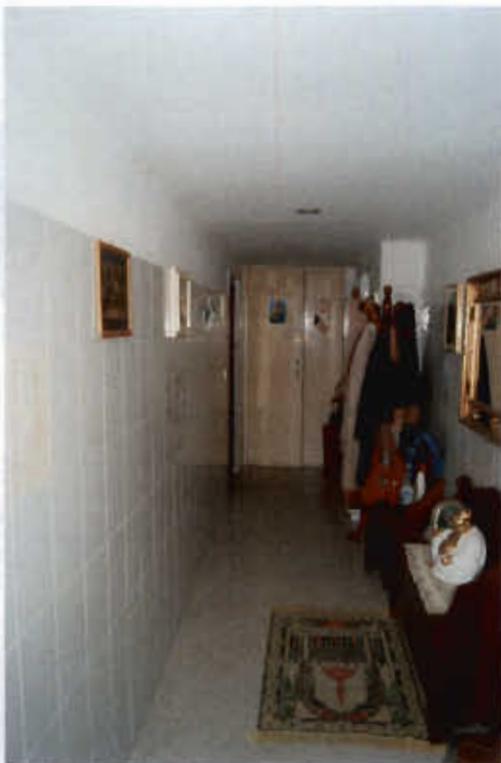
Foto 24

Il corridoio è pavimentato con marmette 40x40 e le pareti sono rivestite con piastrelle 24x33 fino ad un'altezza di 2 m (Foto 24)

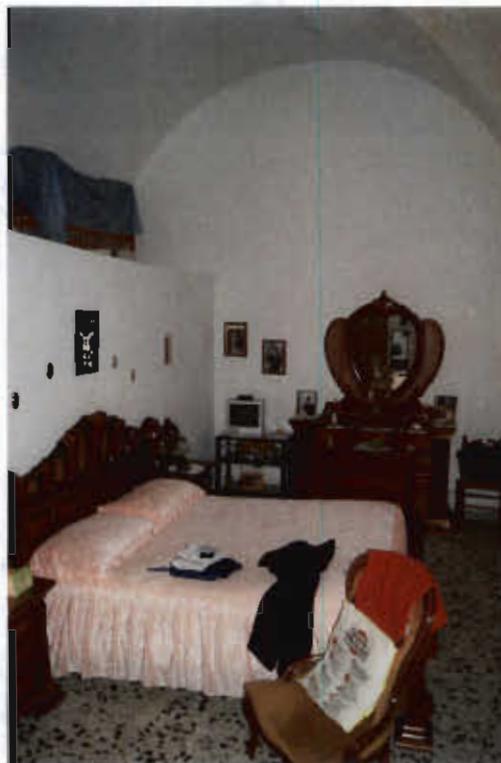
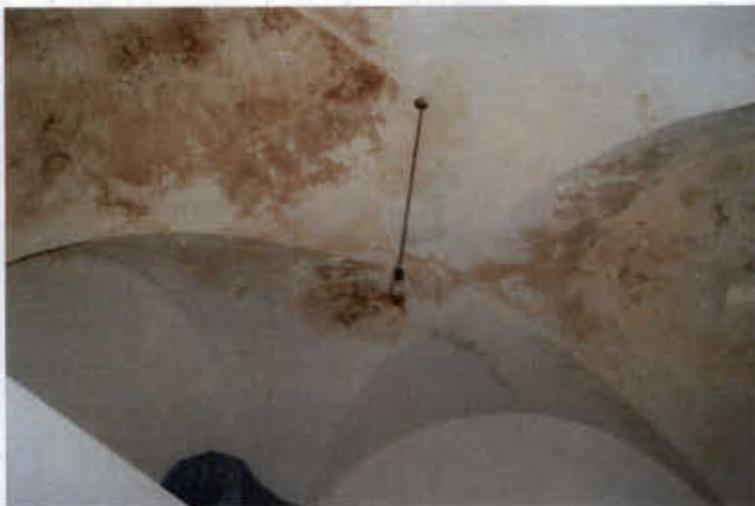
Il pavimento della camera da letto è realizzato con marmette 40x40, mentre le pareti della camera da letto sono intonacate, e dipinte con idropittura; sia le pareti che la volta sono interessate da rilevante umidità .(Foto 25,26)

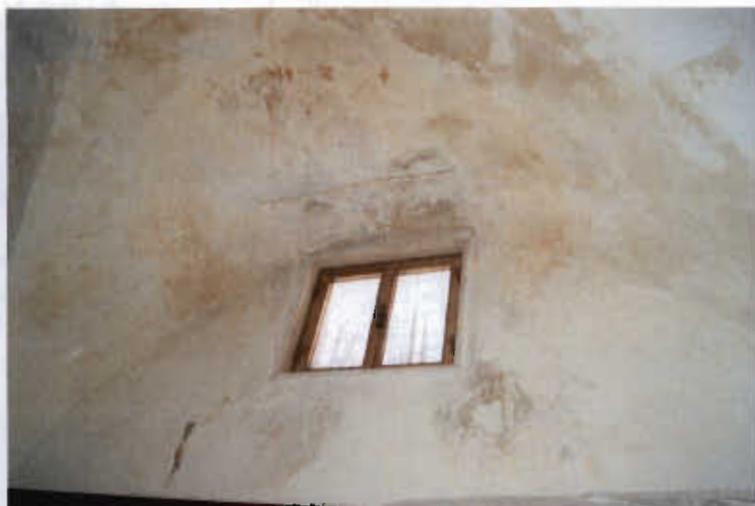
Foto 27

La camera da letto è dotata di finestra lucifera, con infissi in alluminio a vetro semplice, posizionata a 4 m di altezza con affaccio verso lo stabile adiacente. (Foto 27)

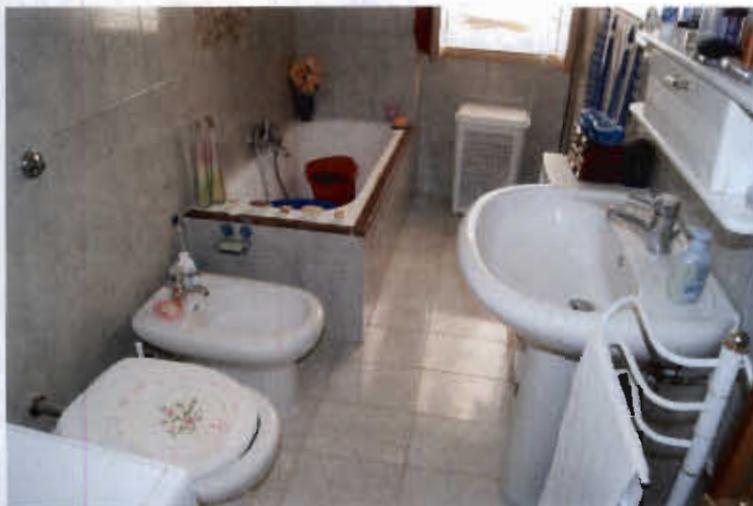
Foto 28

Il pavimento del bagno è rivestito con piastrelle di ceramica, di colore bianco/grigio, delle dimensioni 24x33 cm . (Foto 28)

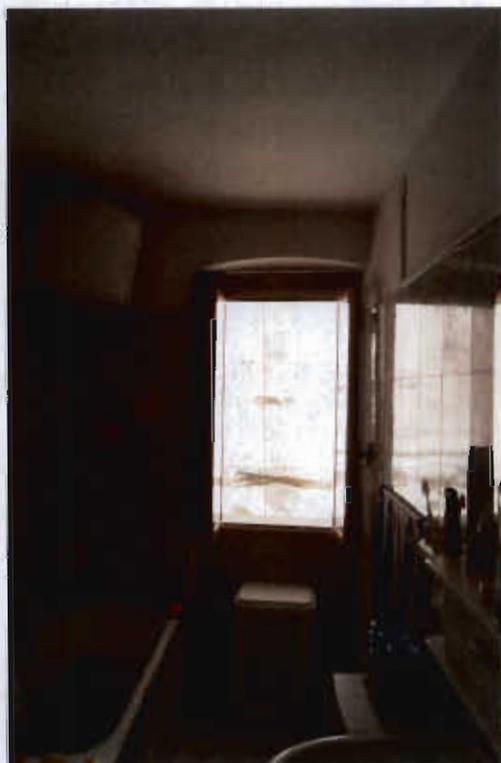
Foto 29

Nel bagno è presente una finestra in alluminio e vetro semplice con affaccio su Vico Santulli . (Foto 29)

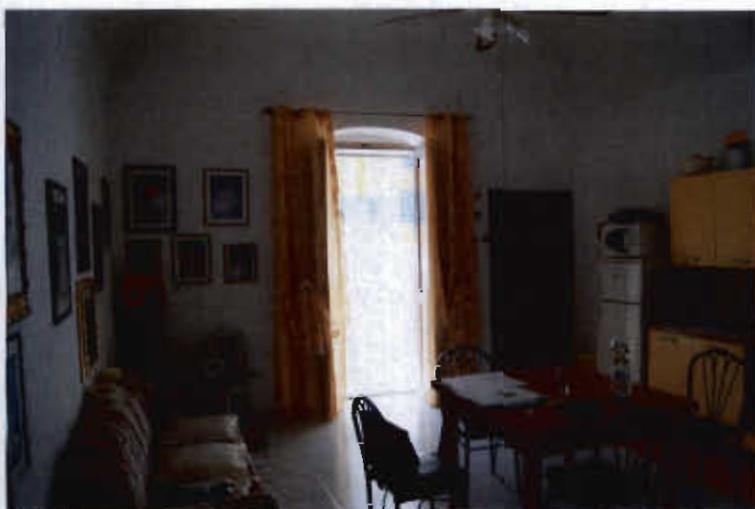
Foto 30

In cucina il pavimento è realizzato con piastrelle in ceramica 30x30, le pareti sono intonacate e passate con idropittura bianca.(vedi Foto 30)

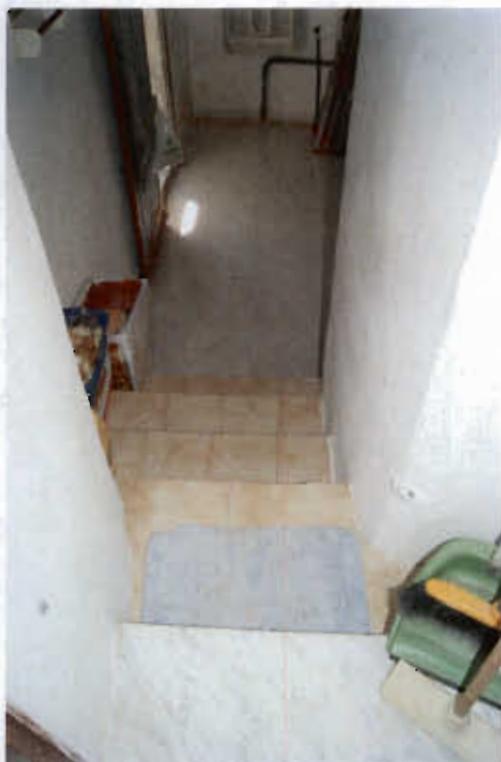
Foto 31

Sia il vano ripostiglio che il balcone/terrazzino sono a quota inferiore rispetto alla cucina alla quale sono collegati a mezzo di scale rivestite con piastrelle in ceramica (vedi Foto 31)

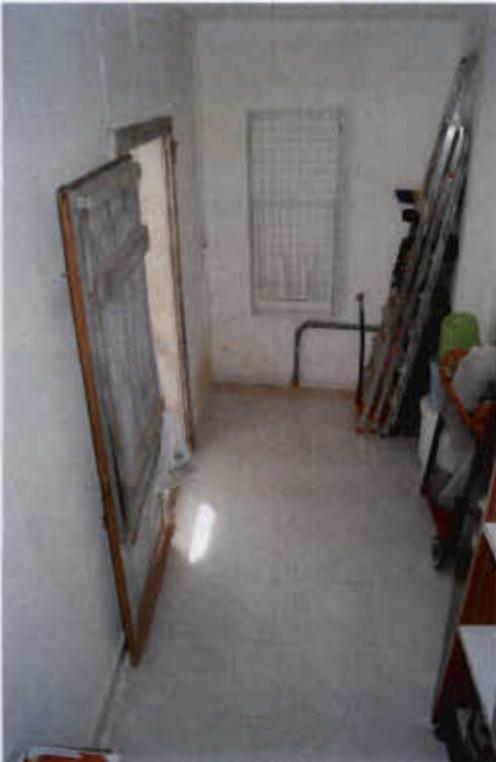
Foto 32

Lo stato della pitturazione delle pareti è modesto a causa di evidenti segni di umidità diffusa soprattutto sulla parete che si affaccia sul lato esterno dell'edificio. (vedi Foto 32)

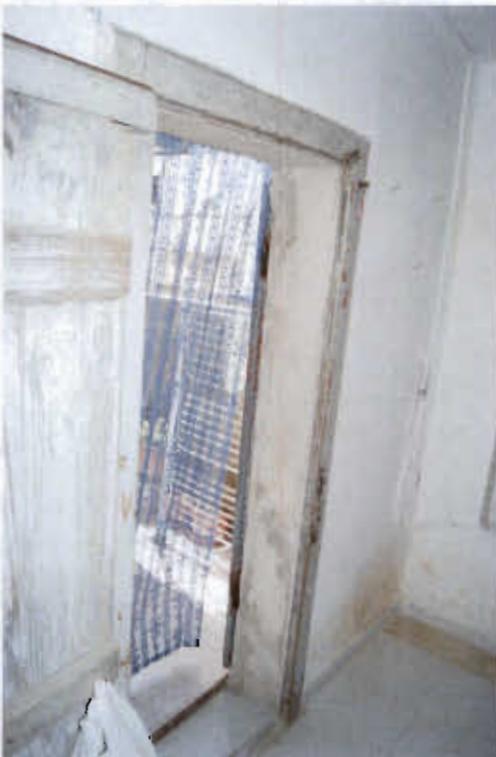
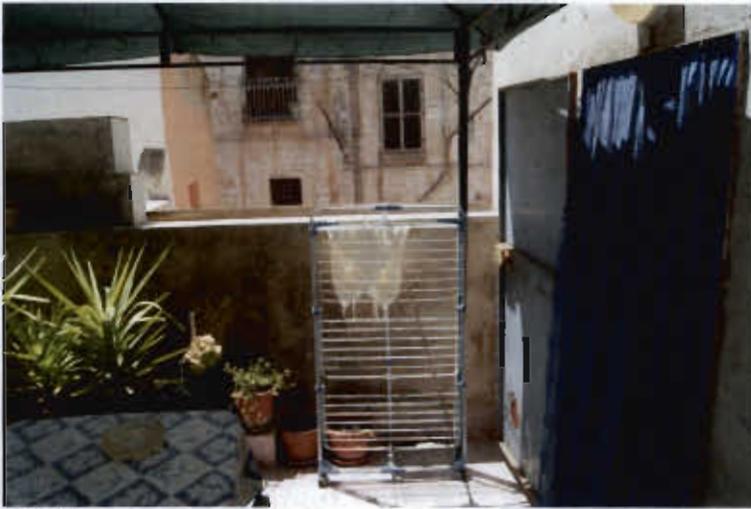
L'infisso esterno della cucina è del tipo a porta finestra a doppia anta e persiana esterna in legno, mentre quello interno di accesso al vano ripostiglio è costituito da porta tamburata. Il ripostiglio è dotato di un infisso interno costituito da una rudimentale porta in legno e da un infisso esterno realizzato in ferro .(foto 33,34)

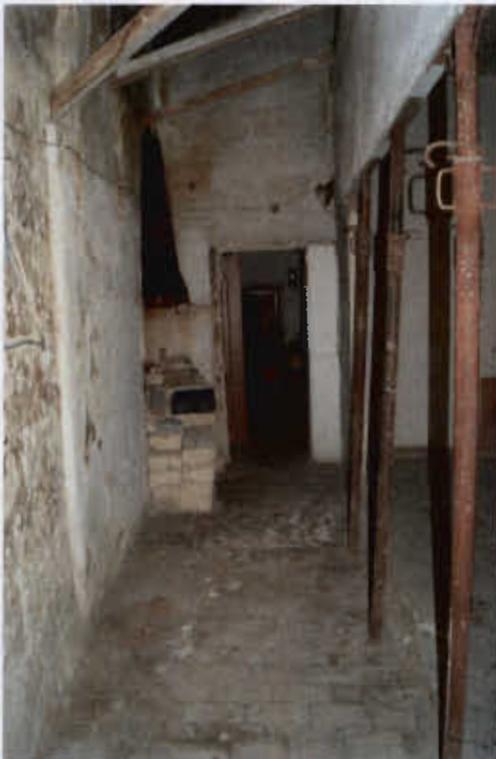
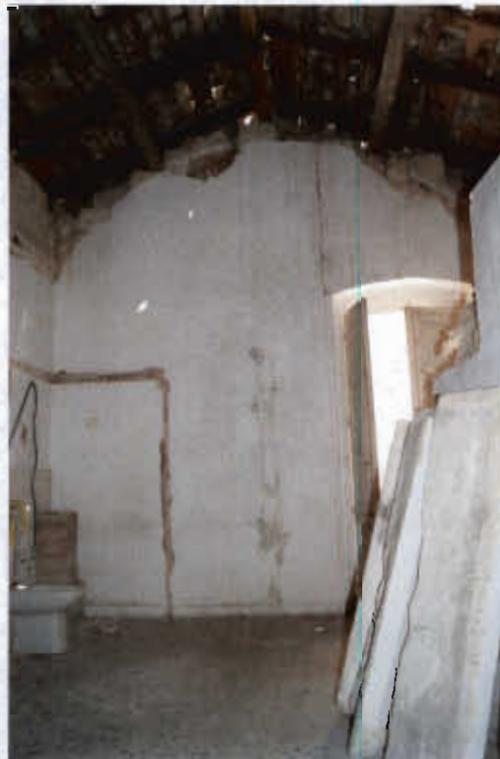
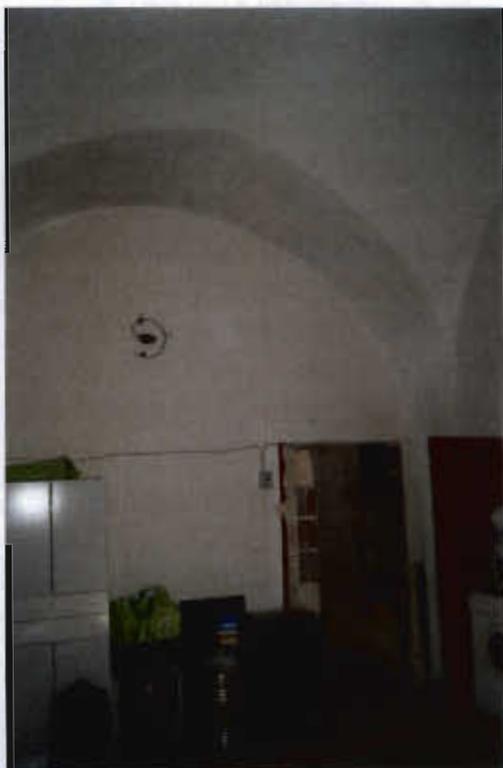
Il primo piano è in uno stato fatiscente soprattutto in due camere : la prima dalla quale si accede direttamente dalle scale e la seconda alla quale si accede dalla prima anzidetta. Le altezze degli ambienti sono diverse in quanto le coperture sono di diversa tipologia costruttiva : 4,20 m quella della camera da letto, 4,24 quella della stanza che si affaccia su Vico Santulli, 4,90 - 3,60 quella del soggiorno/corridoio.

La camera da letto che si affaccia sul balcone interno è l'unica in uno stato appena sufficiente fatto salvo alcuni particolari descritti in seguito .(vedi Foto 35,36,37)

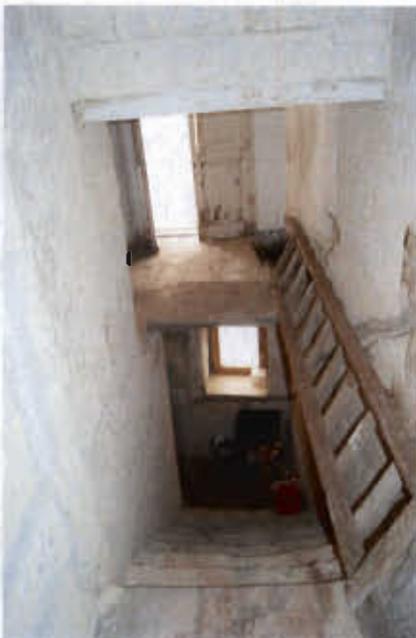
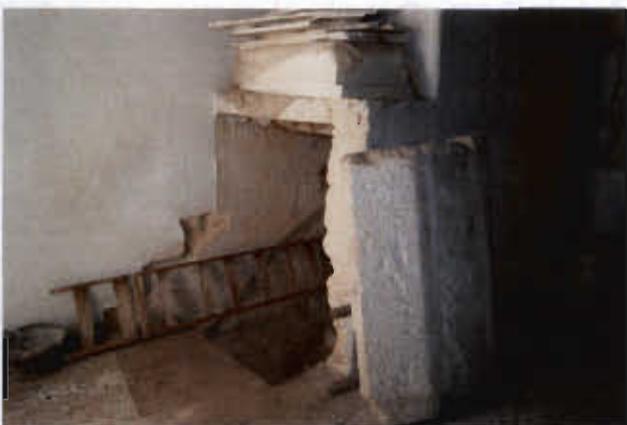
Si nota che nella camera con affaccio su Vico Santulli è stata rimossa una parte del muro per rendere a vista la scala di accesso al piano.(vedi foto 38,39)

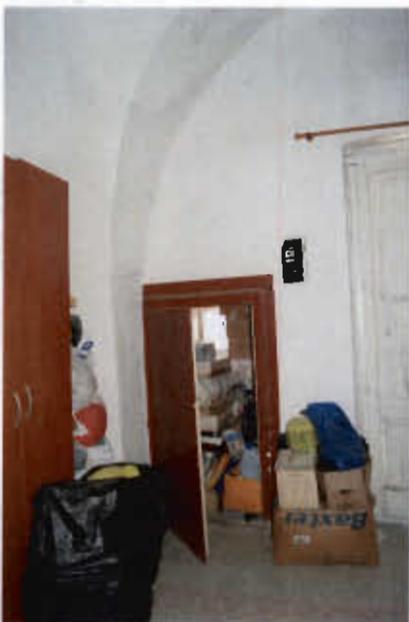
Foto 40

In camera da letto si trova anche un piccolo ripostiglio posto a sinistra della finestra di accesso al balcone .(vedi foto 40)

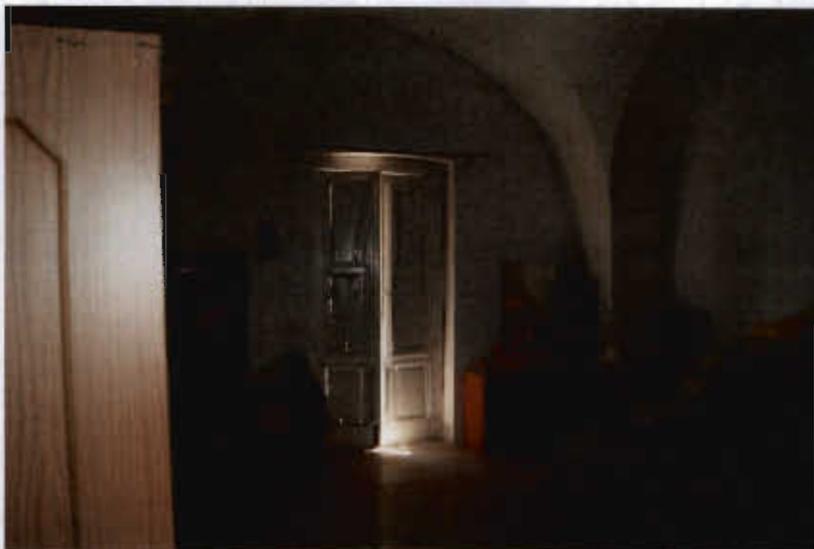
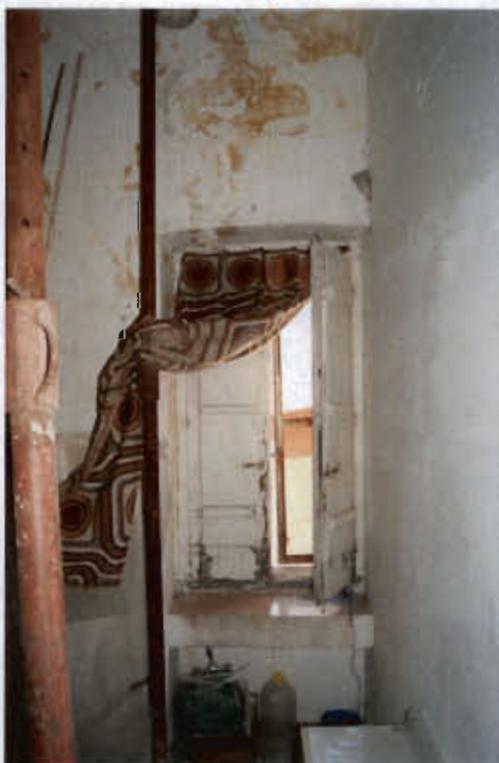
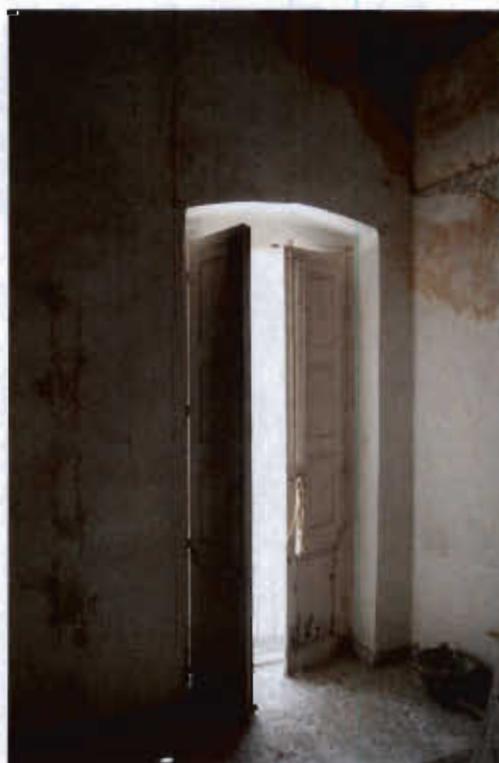
Gli infissi interni sono in legno, risulta fatiscente quello del soggiorno e quello della camera attigua, mentre quello della camera da letto è in condizioni appena sufficienti .
L'unica porta è quella del ripostiglio che è realizzata in legno ma anch'essa in condizioni critiche .(Foto 41,42,43)

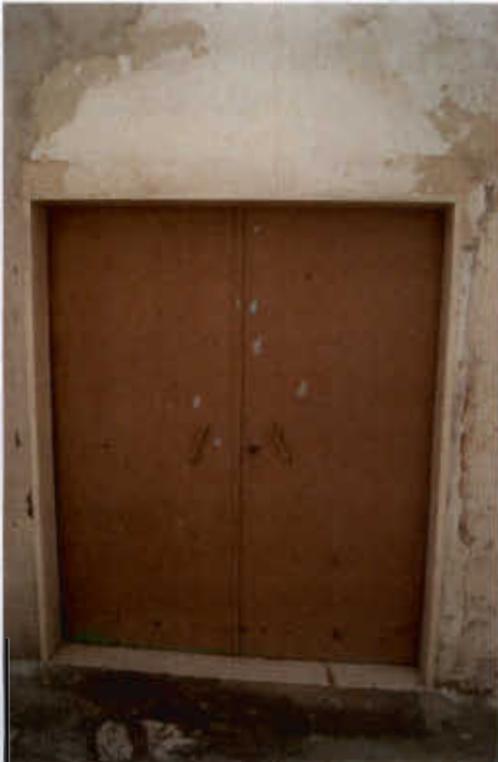
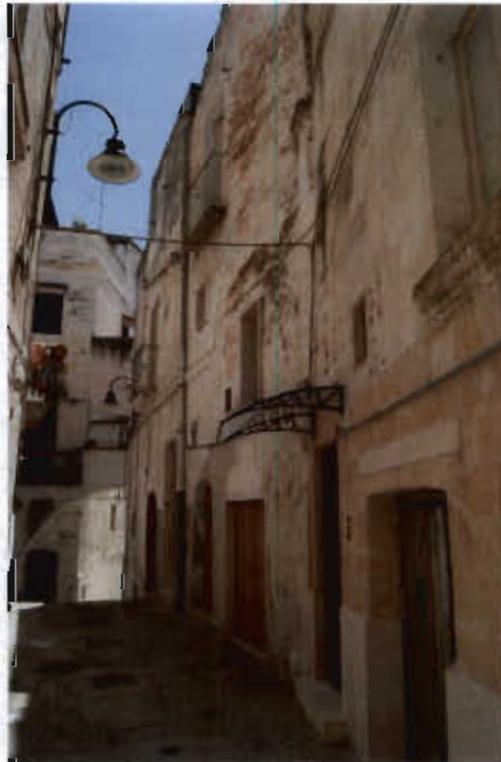
Accanto al portone di ingresso dello stabile vi è anche un portone in ferro a mezzo del quale si accede ad un locale posto a livello della strada. (vedi foto 44,45)

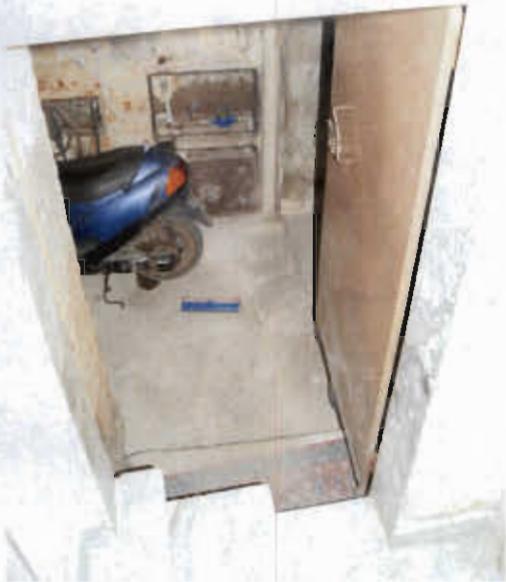
Foto 46

In questo locale si accede anche a mezzo di una piccola porta comunicante con l'edificio realizzata sulla parete destra, per chi sale, della scala di accesso al piano rialzato.(vedi foto 46)

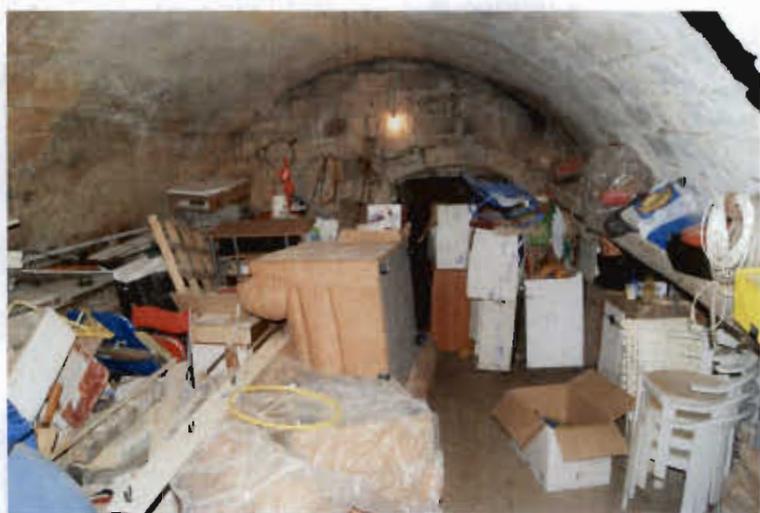
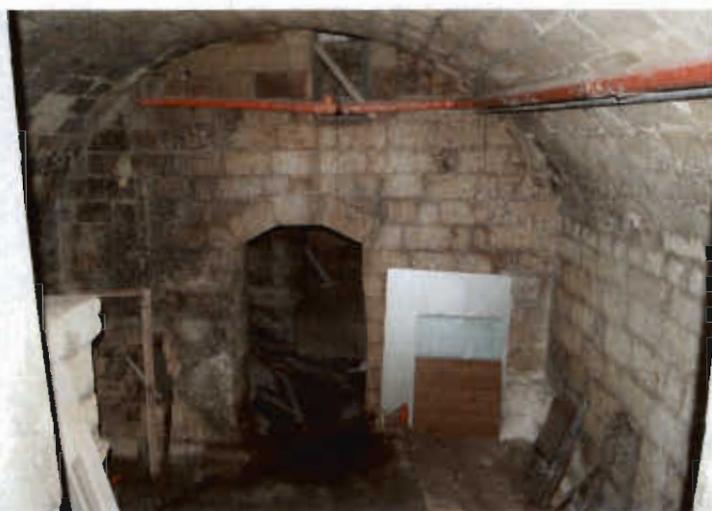
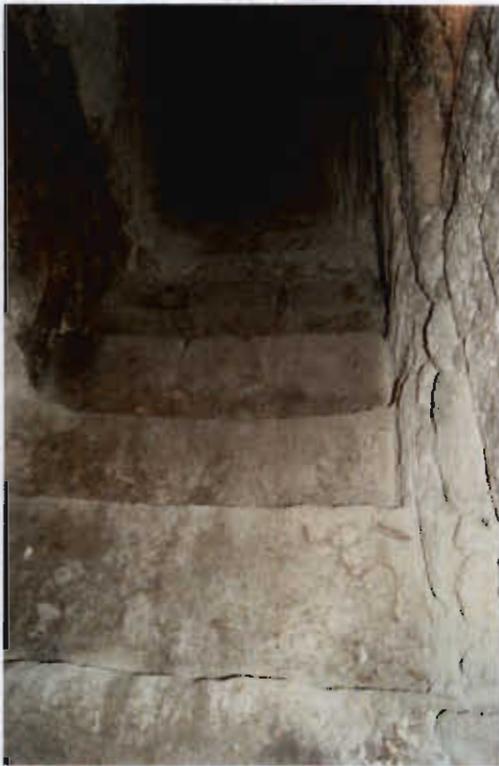
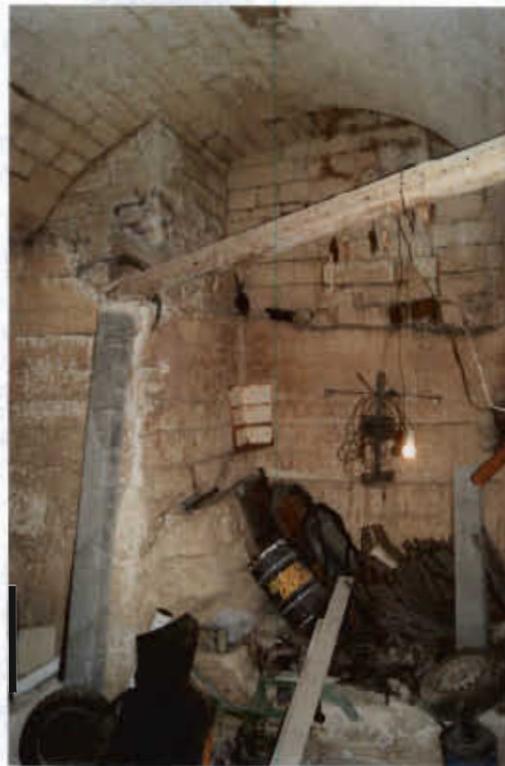
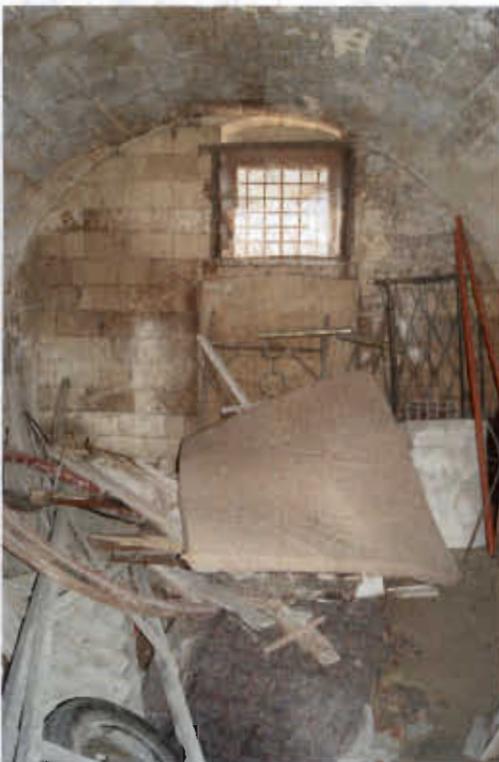
Lo stato di questi locali, oggi adibiti solo a deposito vario, è pessimo.

Si ritiene che siano completamente da ristrutturare .
