TRIBUNALE DI FOGGIA  
UFFICIO ESECUZIONI IMMOBILIARI

**PROCEDURE ESECUTIVE RIUNITE n. 36/18 + 107/21 R.G.E. PROMOSSE  
DA  
BANCO DI NAPOLI S.p.A.  
ora PENELOPE SPV srl  
contro**

**RELAZIONE DI CONSULENZA TECNICA DI UFFICIO**

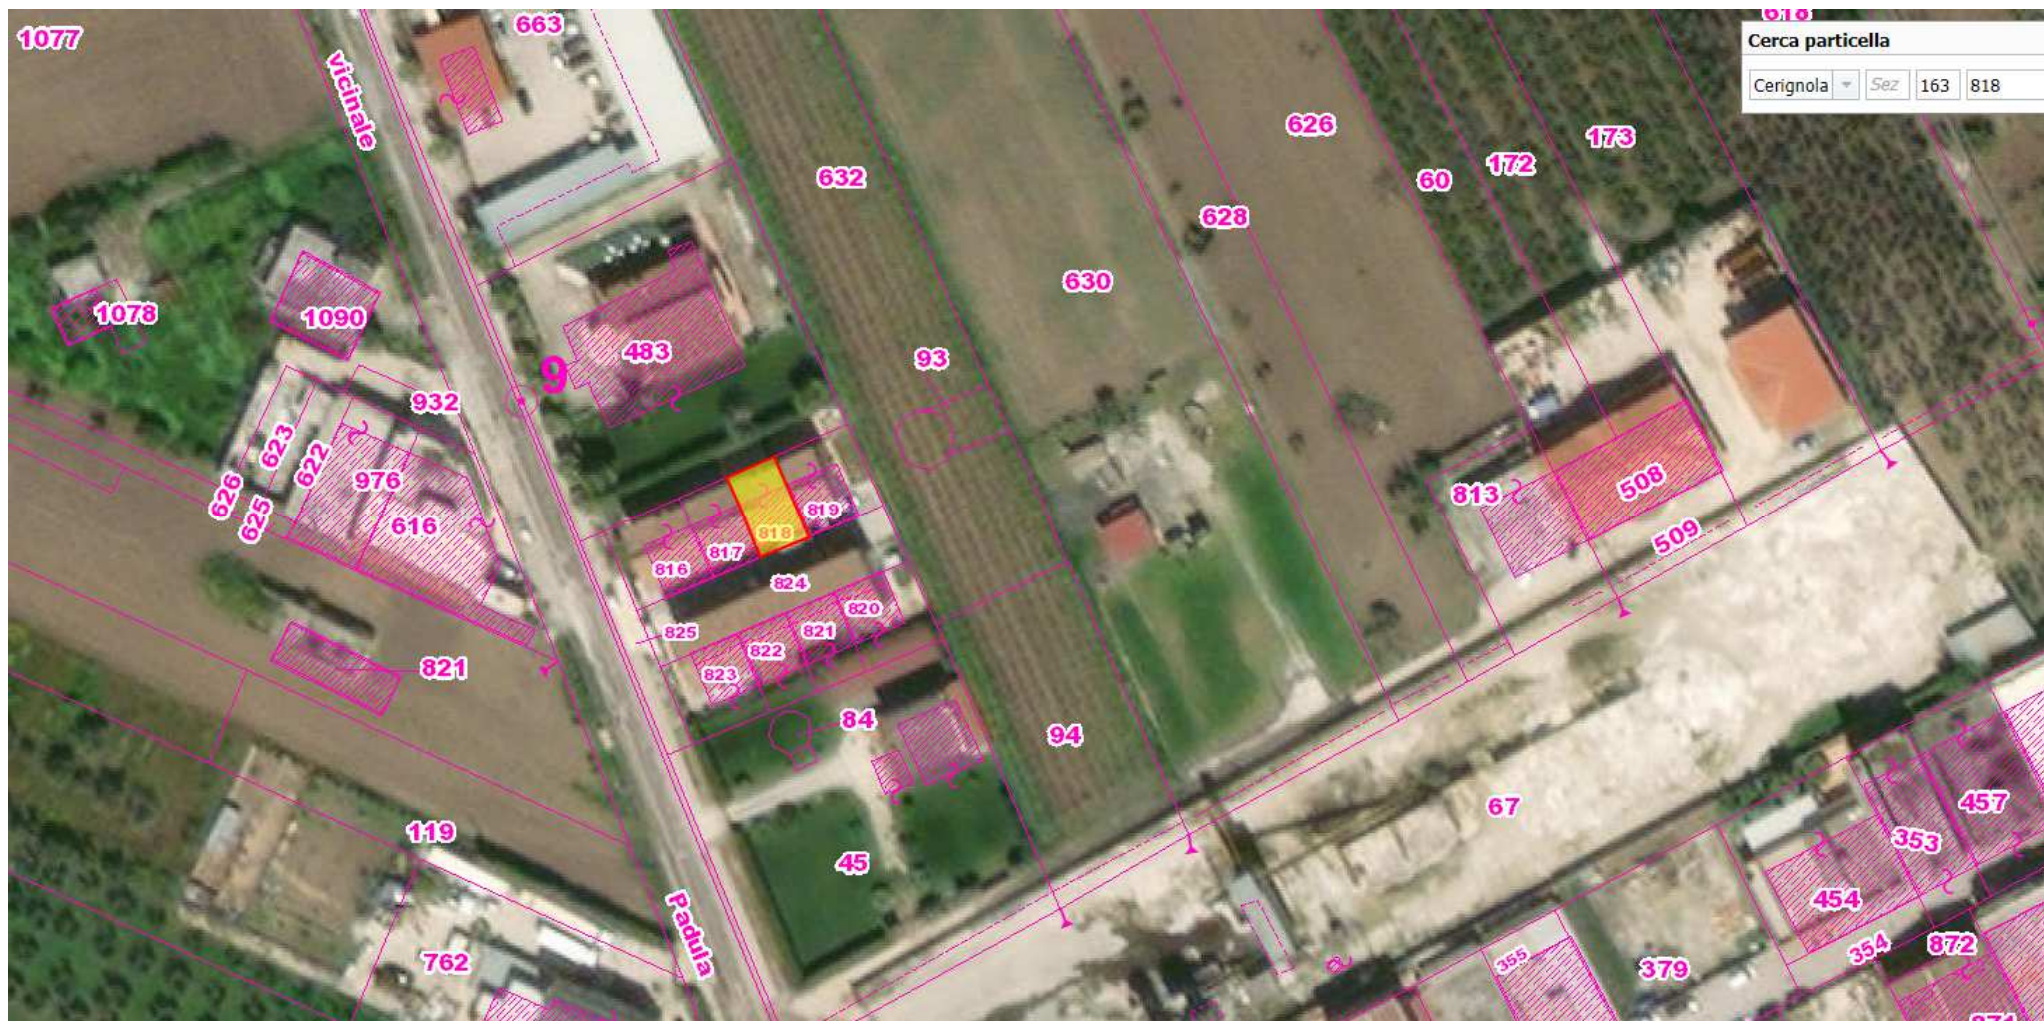
# ORTOFOTO SU CATASTALE

In risposta al presente quesito, si è provveduto alla redazione di una sovrapposizione dell'Ortofoto satellitare sulla planimetria catastale (vedi Allegato n. 4) con individuazione dell'ubicazione del bene pignorato.

Comune di Cerignola (FG), F.163, p.lla 818
