TRIBUNALE DI FOGGIA
Ufficio Espropriazioni Immobiliari
Giudice E.I.: Dott. Claudio CARUSO

N. 97 / 2017 R.G. Esec.

RELAZIONE
CONSULENZA TECNICA D'UFFICIO

Il C.T.U.: Geom. Michele DI BRISCO
Via Taranto n. 5 - 71121 FOGGIA -
Cell. 328/2714138
Pec: michele.dibrisco@geopec.it

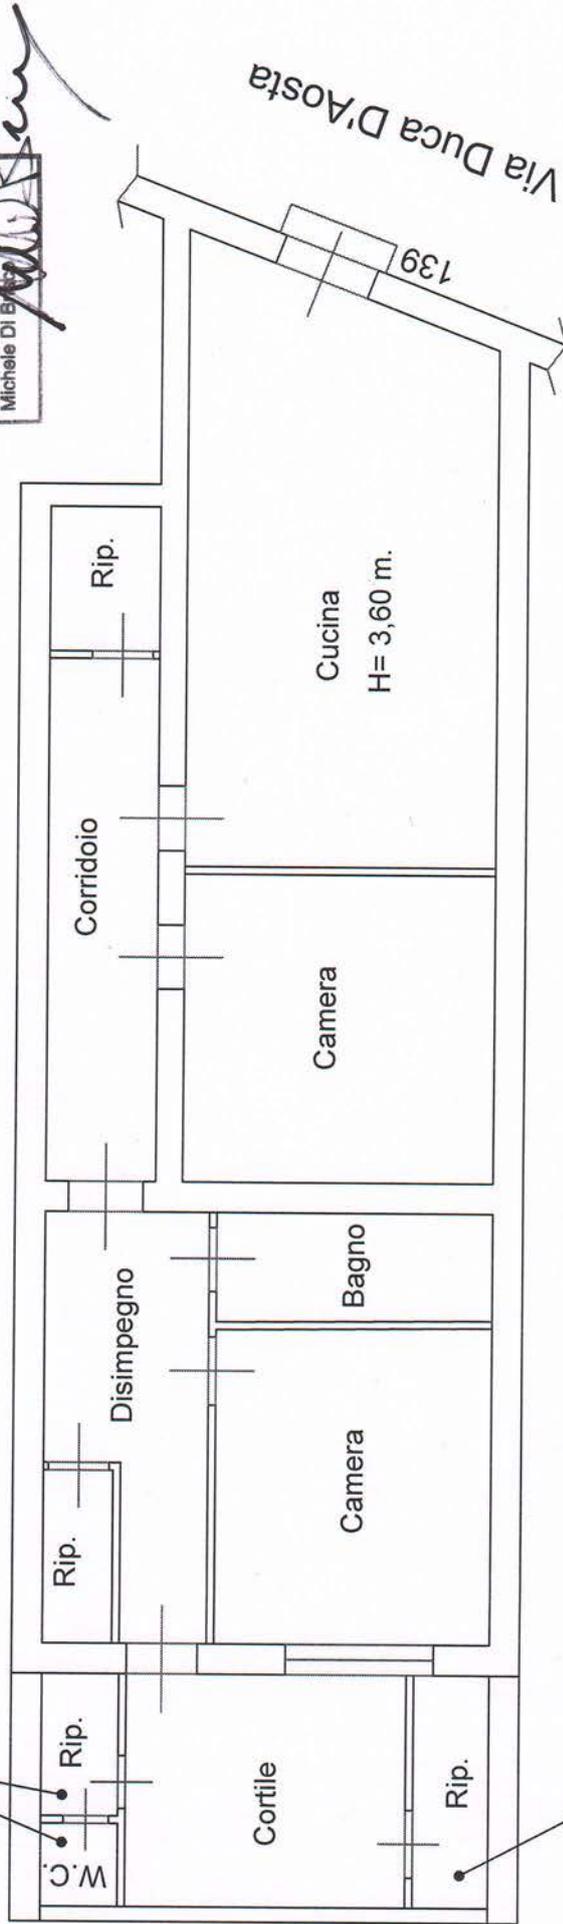
w.c. e ripostiglio abusivi, realizzati nel cortile, da demolire.

ripostiglio abusivo, realizzato nel cortile, da demolire.

Si precisa che la superficie **dei due ripostigli e del piccolo w.c.,** realizzati tutti nel cortile di pertinenza, **non è stata computata dal sottoscritto**, in quanto, trattasi di manufatti abusivi da demolire, poiché, non suscettibili di sanatoria edilizia (vedasi la risposta al successivo quesito n. 10).

Come da quesito N. 10, ai fini della presentazione della S.C.I.A. in sanatoria, per la variazione catastale e la demolizione delle opere abusive realizzate nel cortile (vedasi risposta al quesito n. 10).

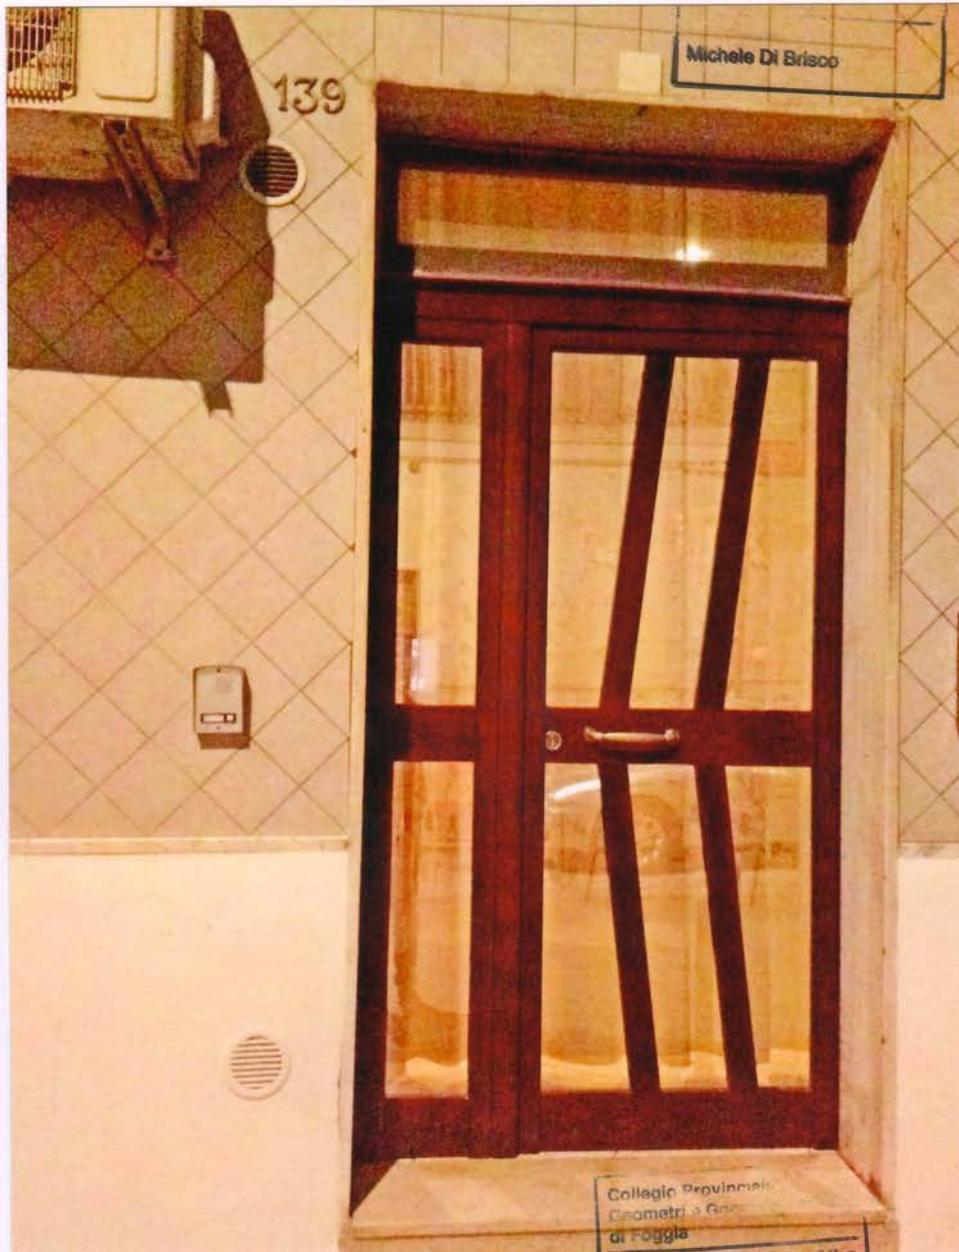
Foto esterna immobile pignorato

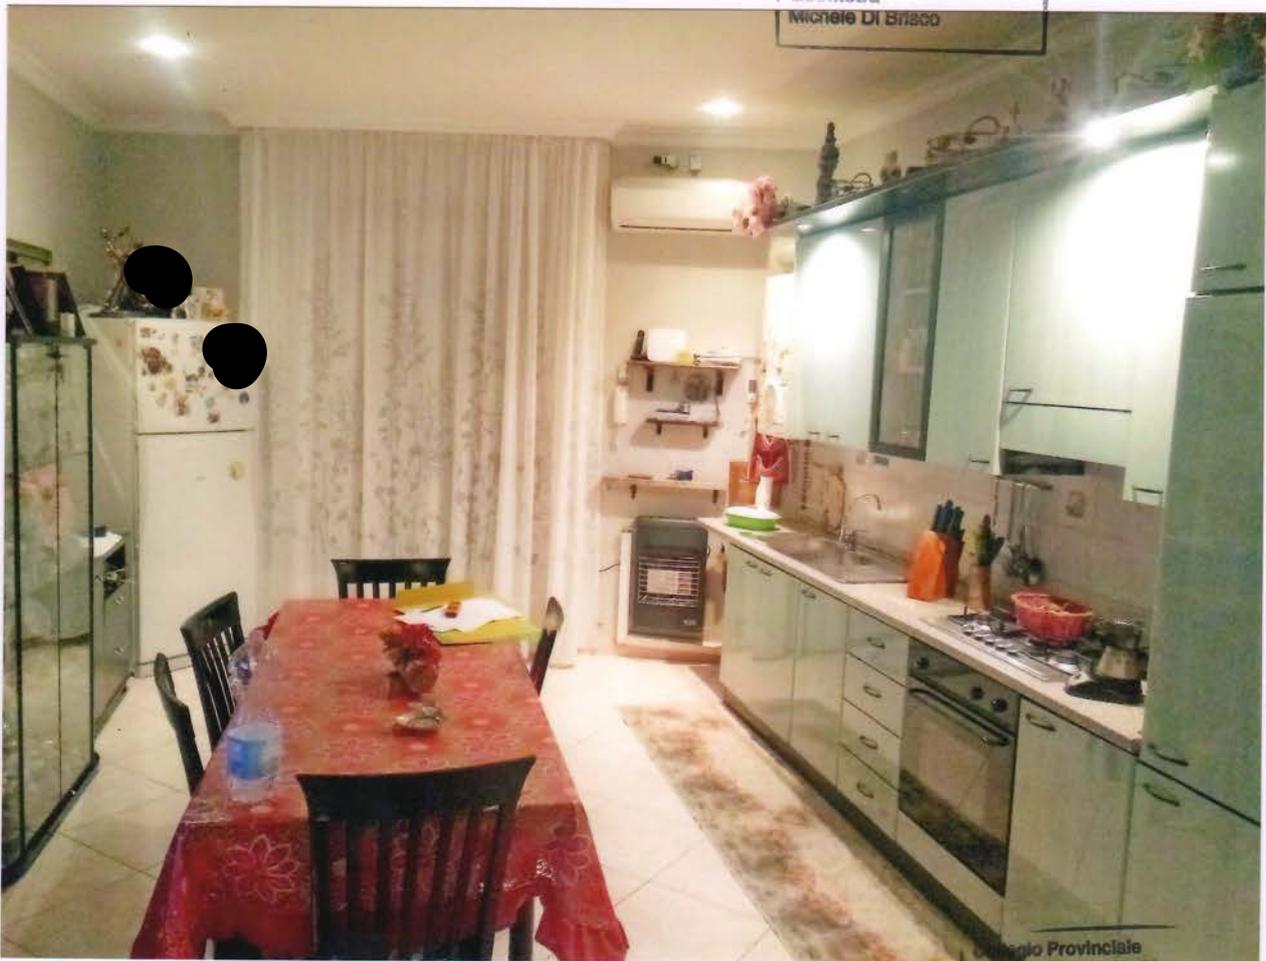
Tutti gli ambienti si presentano in sufficienti condizioni di manutenzione e conservazione (vedasi foto – allegato B).

Foto interna immobile pignorato

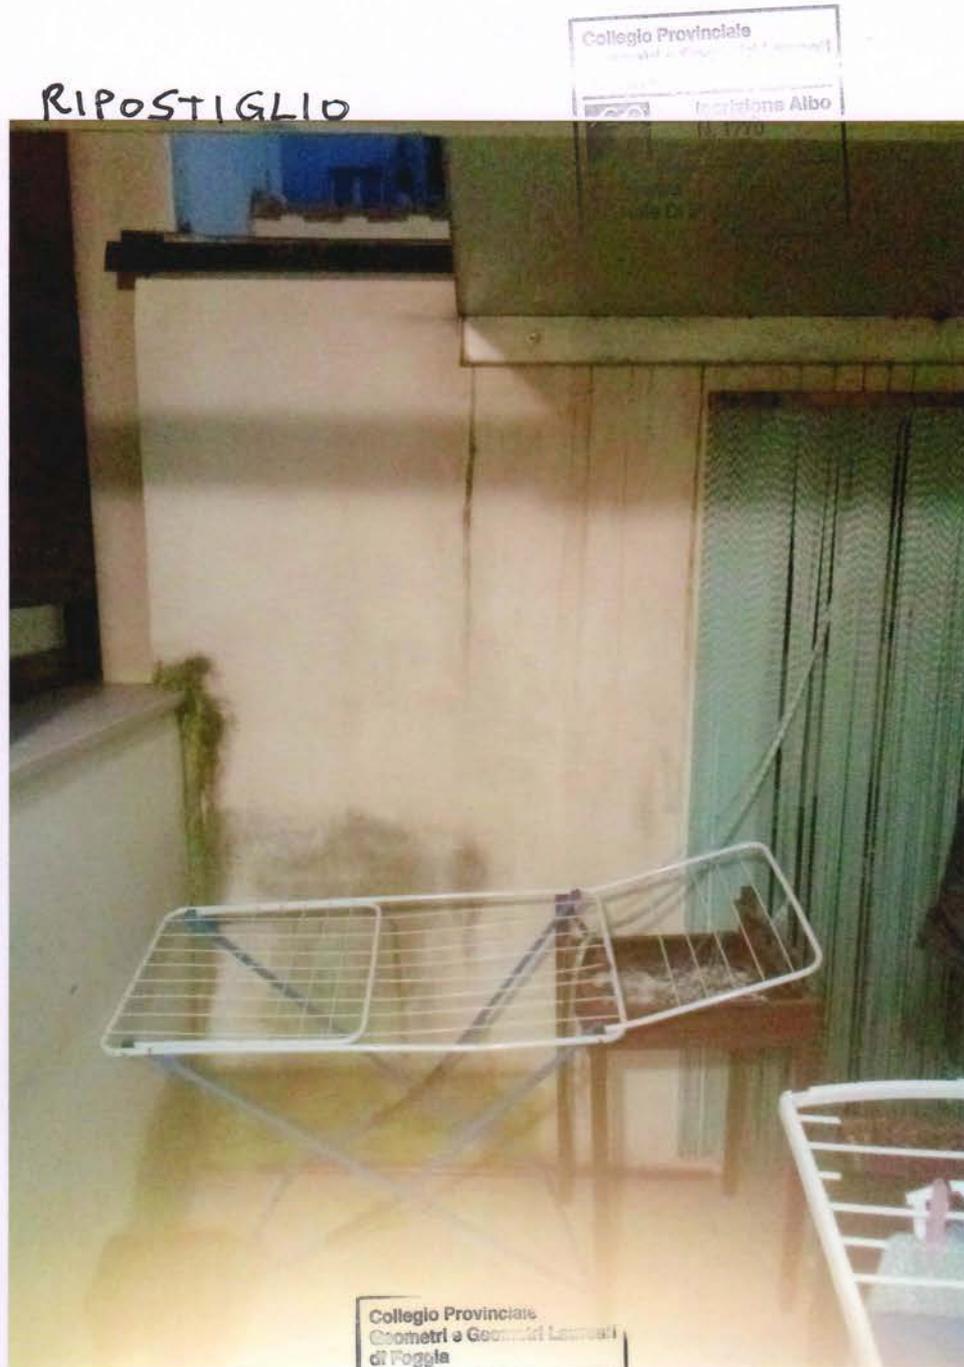
Foto cortile immobile pignorato – opere abusive realizzate nel cortile.
