TRIBUNALE ORDINARIO DI FOGGIA

R.G. n.3193/2016

PREMESSA

RISPOSTA AI QUESITI

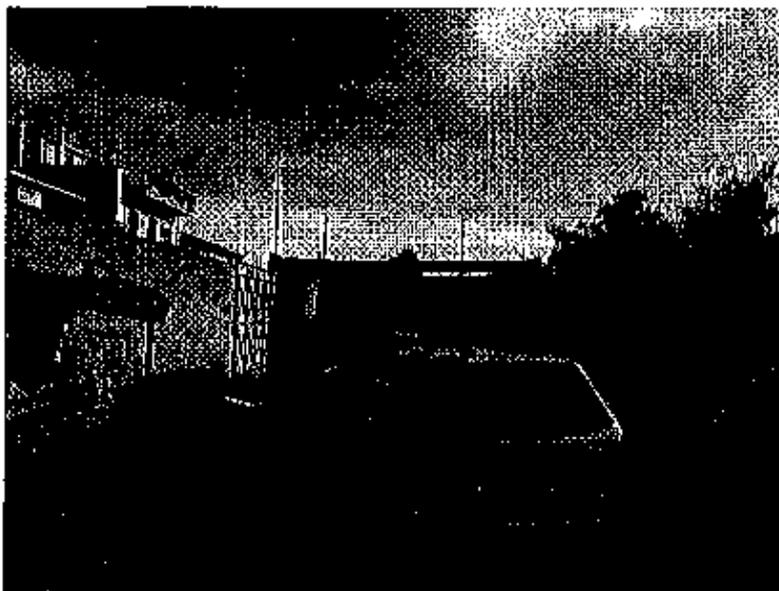
In tale area, interamente recintata della superficie di mq. 358, è presente una piccola struttura in cemento armato, che come ampiamente descritto nella precedente relazione peritale relativa alla esecuzione immobiliare, risulta realizzata abusivamente e vige una ordinanza di demolizione, mai eseguita, e data 31 agosto 2007.

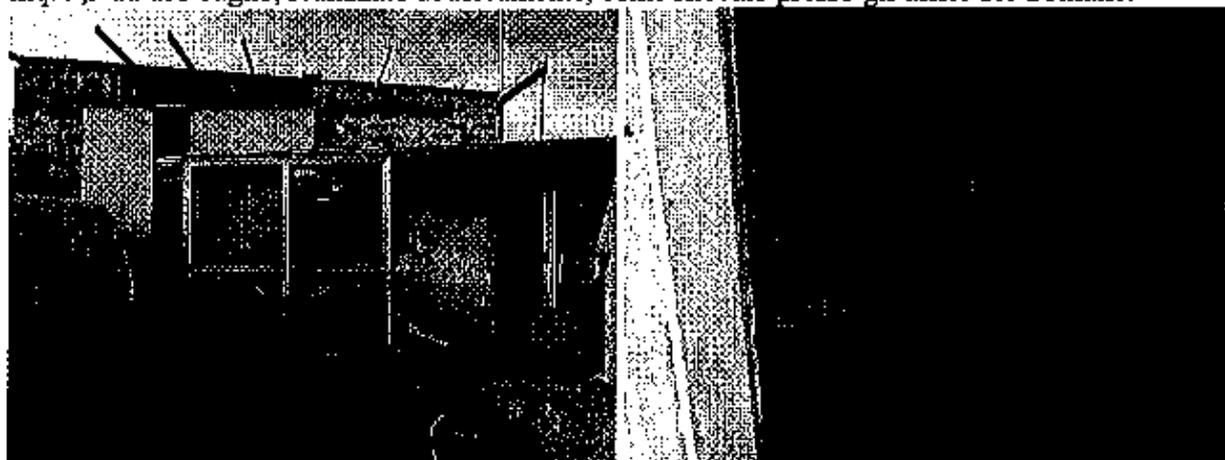
Nella stessa area è anche presente un piccolo vano, in adiacenza al capannone della superficie di mq. 9,9 ad uso bagno, realizzato abusivamente, come rilevato presso gli uffici del Comune.
