TRIBUNALE DI FOGGIA

PROCEDURA ESECUTIVA R.G.n° 45/2022

CONSULENZA TECNICA D'UFFICIO

Relazione Peritale

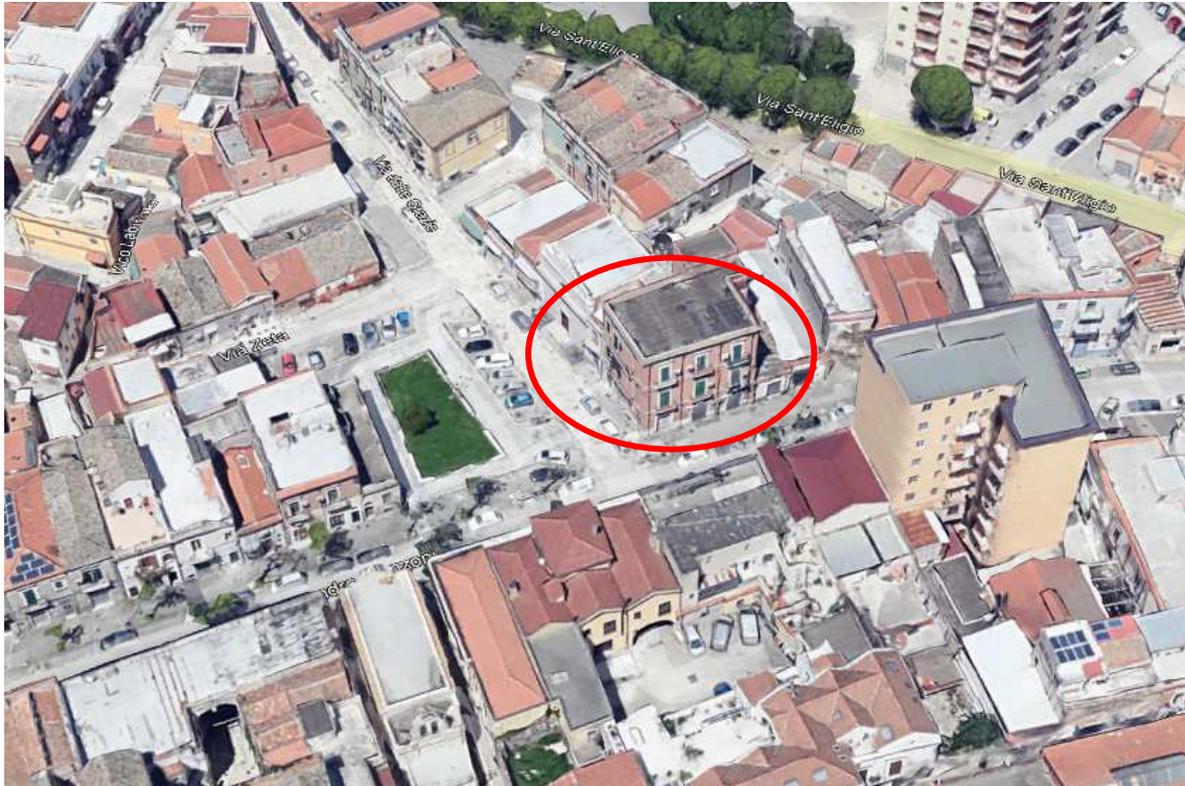
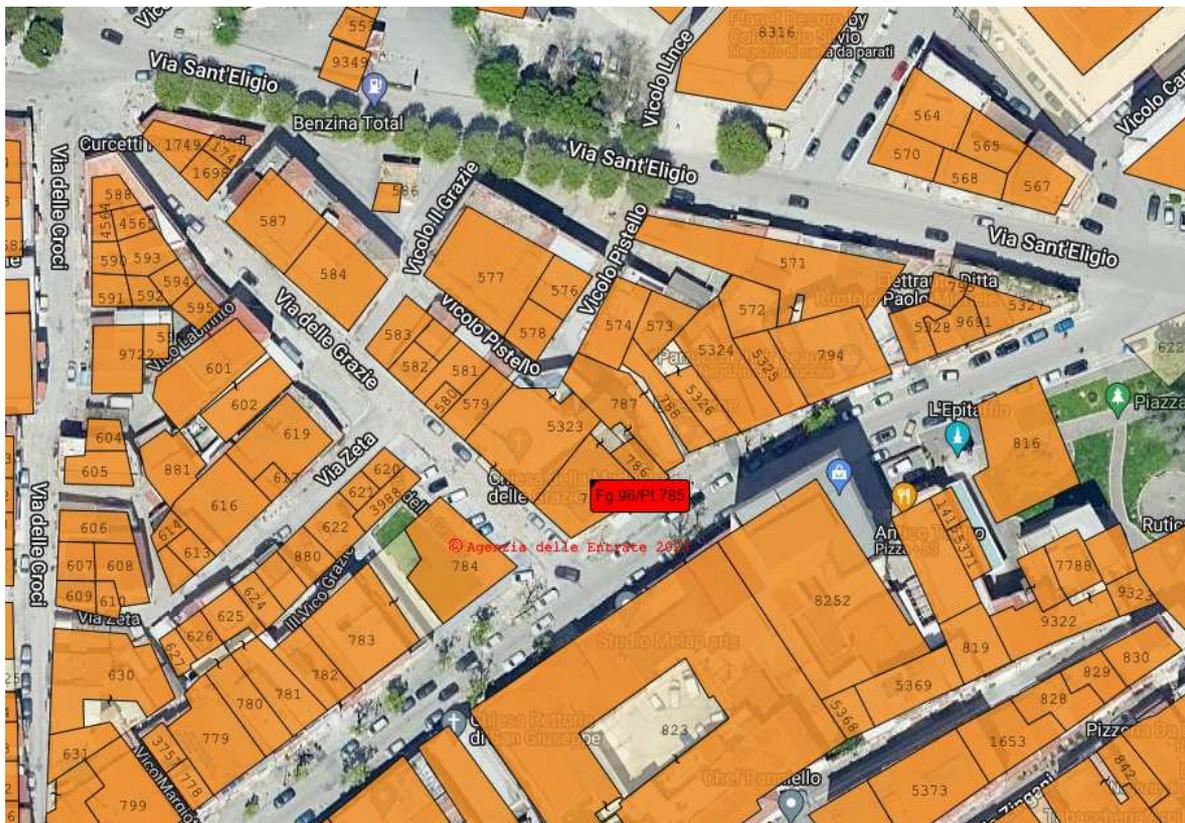
L'immobile oggetto di esecuzione, adibiti ad abitazione, risulta ubicato in Foggia, alla Via della Grazie n.4. In merito alla sua individuazione rispetto alle orto-foto e alle foto satellitari, si rimanda al sottostante allegato grafico.

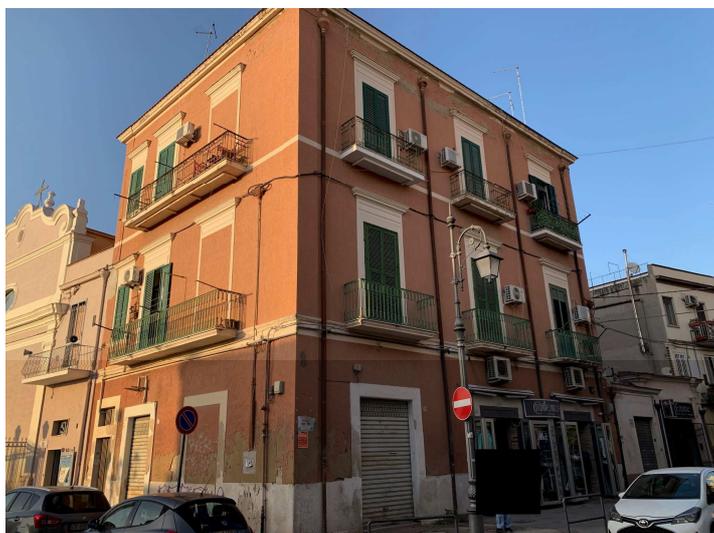
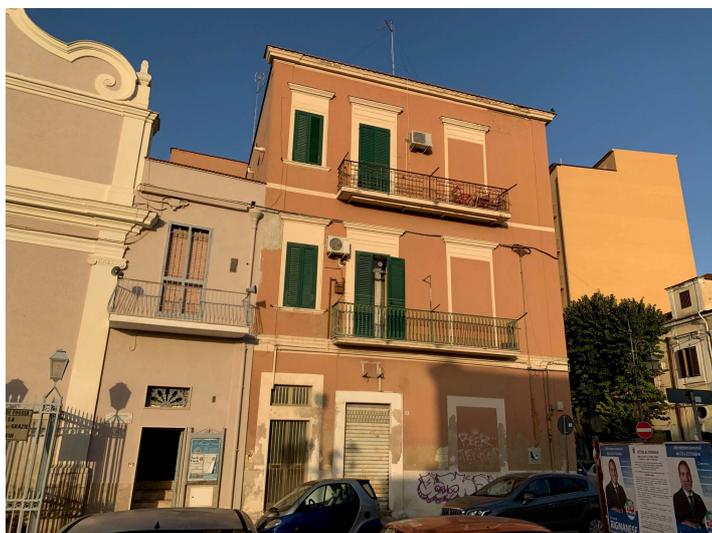
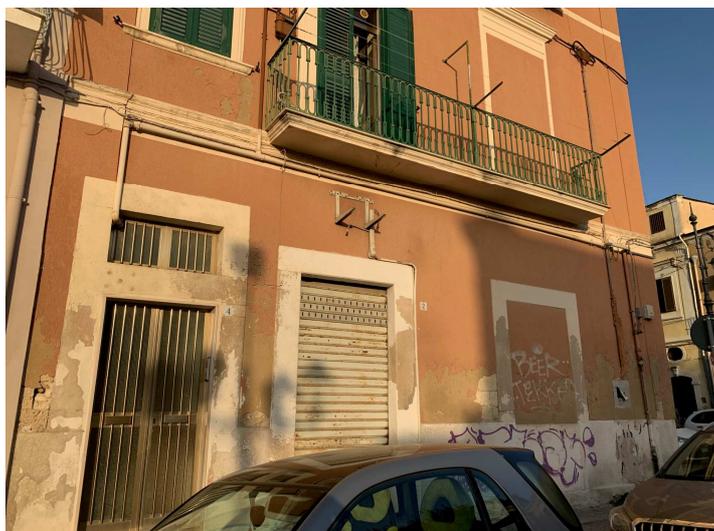
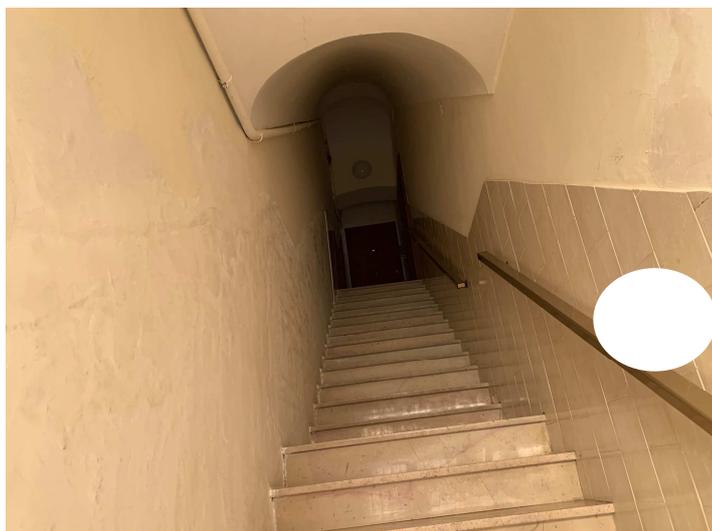
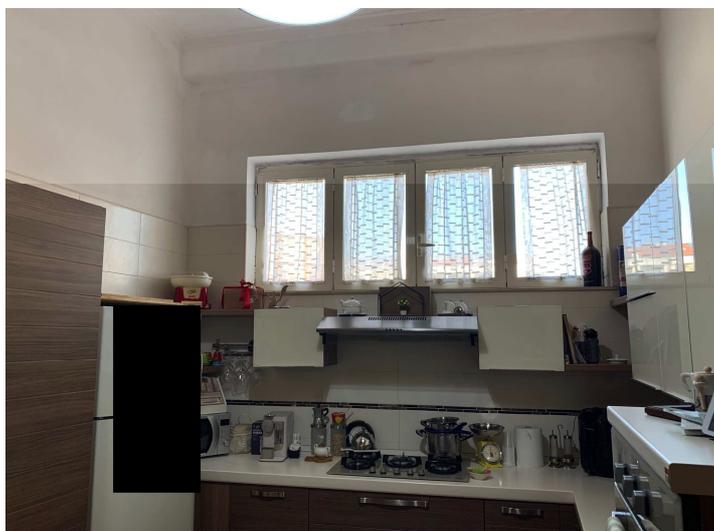
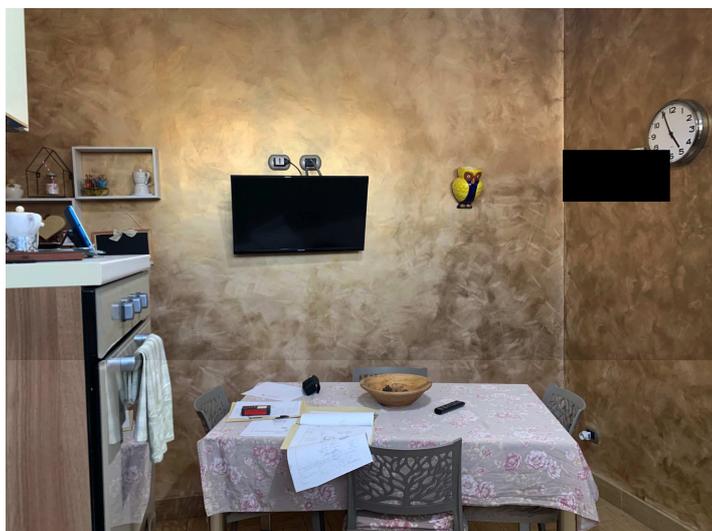
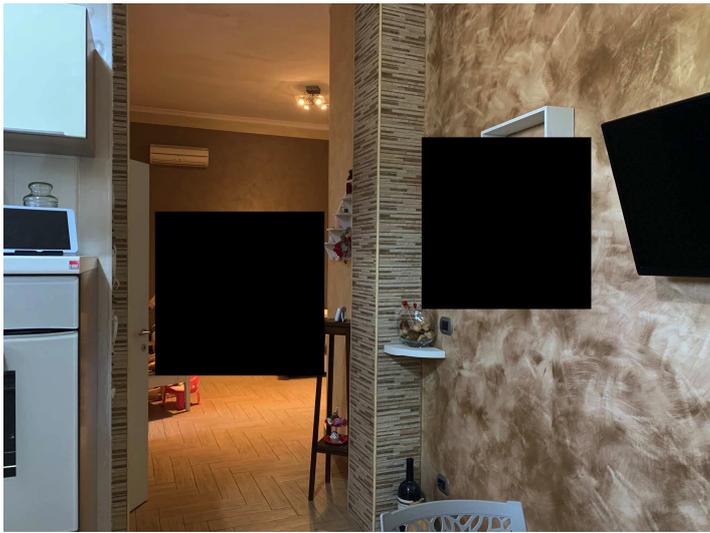
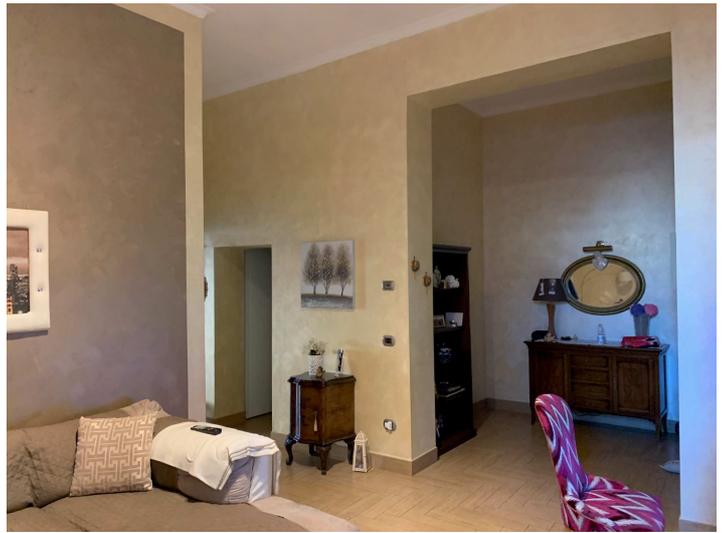
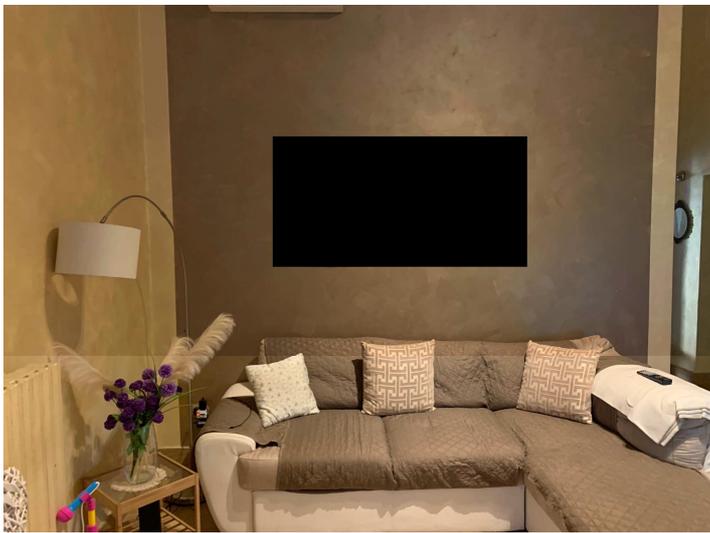
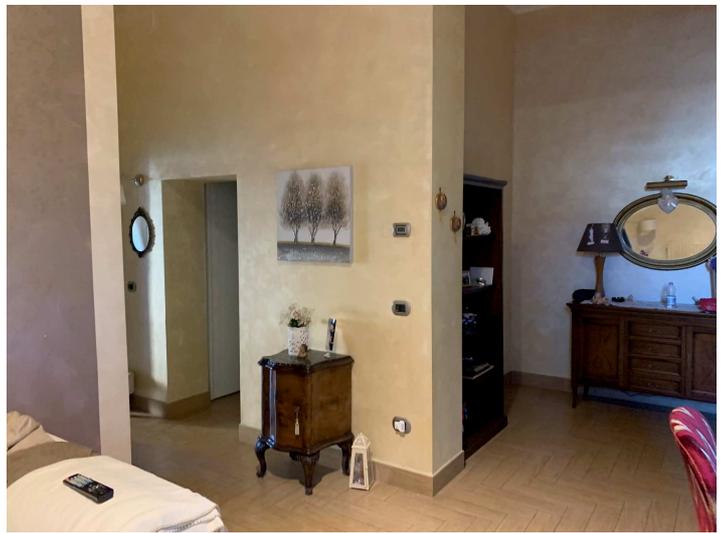
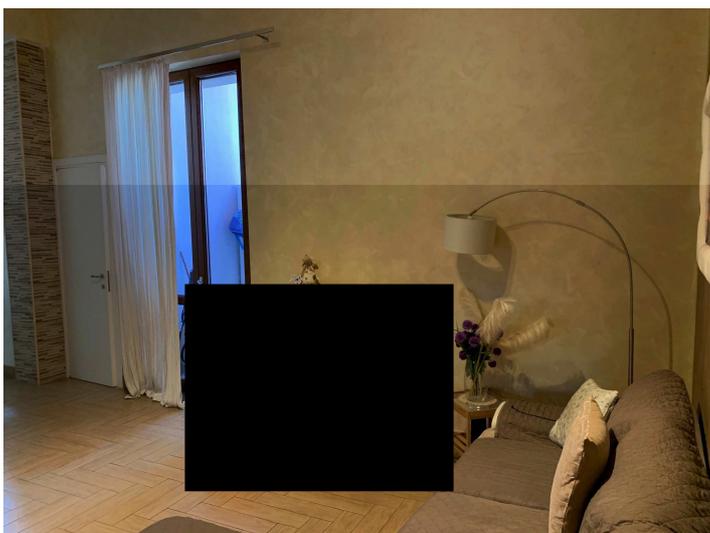
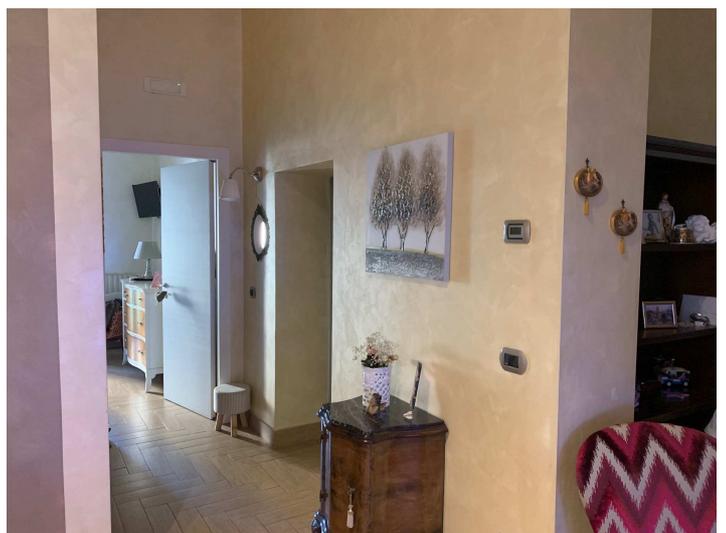
L'immobile oggetto di procedura esecutiva, fa parte di un piccolo fabbricato in muratura portante, con accesso diretto da Via delle Grazie n.4. Nello specifico trattasi di abitazione posta al secondo piano di un fabbricato sito in Foggia alla Via delle Grazie n.4, avente accesso dalla porta posta a sinistra del pianerottolo comune, composto da ingresso-soggiorno pranzo, cucina, due camere, bagno e ripostiglio. L'altezza interna netta dell'abitazione è pari a circa 3,20 m. Si evidenzia che il fabbricato è sprovvisto di ascensore. Il tutto come meglio descritto e specificato nella planimetria dello stato dei luoghi allegata alla presente relazione. Le facciate del fabbricato, di cui fa parte l'immobile pignorato, sono intonacate e tinteggiate. All'interno dell'immobile, tutte le pareti sono intonacate e tinteggiate, mentre nel bagno e nella parte della cucina le pareti sono rivestite con piastrelle in ceramica di colore chiaro. La pavimentazione è in ceramica e la porta d'ingresso principale è in legno blindata. Le porte interne sono in legno tamburato, gli infissi esterni sono in parte in PVC con doppi vetri ed in parte in alluminio con doppi vetri. L'appartamento è provvisto di impianti tecnologici di acqua, fogna, luce, gas allacciati alle reti pubbliche, oltre ad essere dotato di impianto di riscaldamento. L'immobile allo stato attuale risulta in un buon stato di conservazione, tuttavia si evidenzia la presenza di estesi fenomeni infiltrativi lungo il soffitto nel vano camera da letto ed in parte nel vano soggiorno pranzo, con conseguente formazione di muffe. Per quanto è stato possibile verificare i fenomeni infiltrativi derivano dal sovrastante terrazzo di proprietà comune con gli altri condomini. Si rileva che un vano camera non risulta dotato di aereazione. Risulta presente impianto di riscaldamento per il quale la parte eseguita fornisce libretto di impianto con ultima revisione eseguita. Si segnala che risultano mancanti tutti certificati di conformità degli impianti esistenti. Infine si rileva che il piccolo terrazzino di pertinenza dell'immobile, rinveniente dalla planimetria catastale, sui luoghi, risulta chiuso mediante la realizzazione di murature e l'installazione infissi, il tutto realizzato in assenza di autorizzazione edilizia. Pertanto sono stati previsti i costi per il ripristino dello stato dei luoghi che verranno detratti dal valore di mercato dell'immobile.

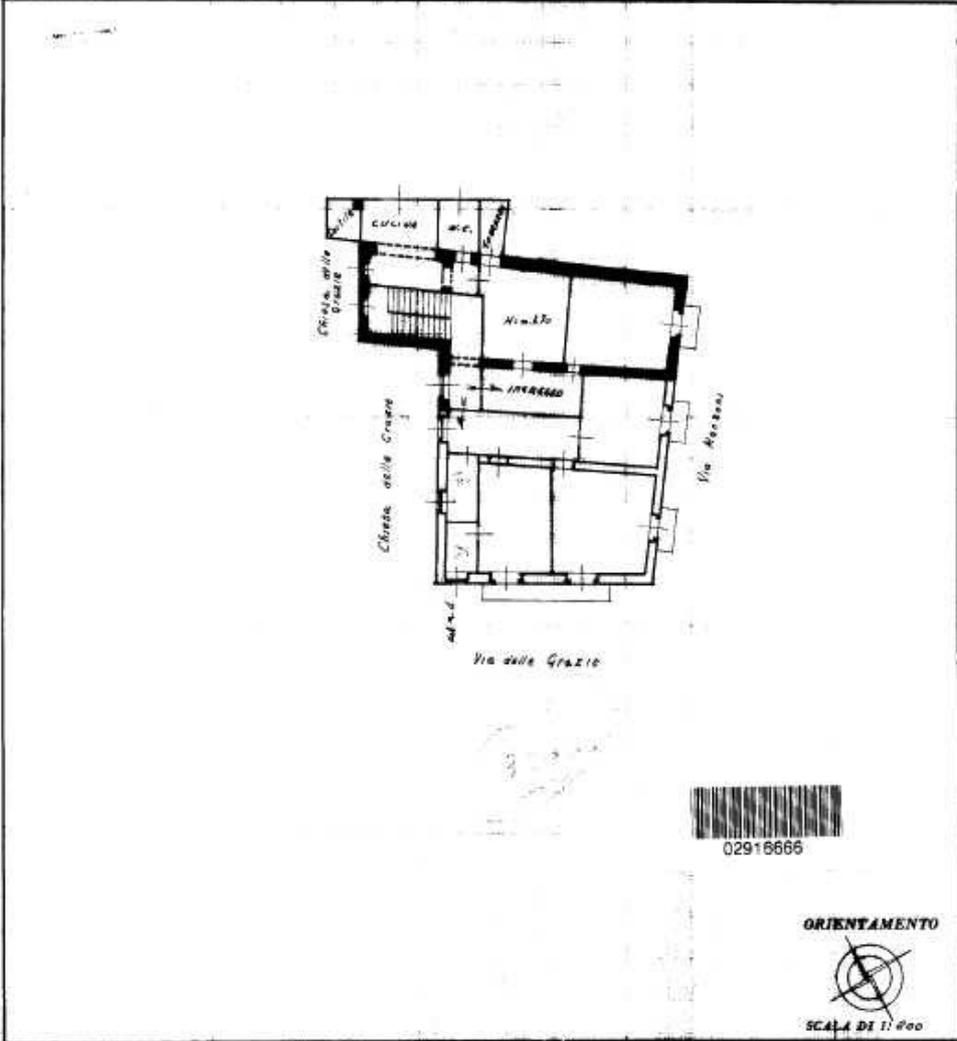
Catasto Edilizio - Strumenti di lavoro - Contratti (POKKA(DV45)) - Foglio 016 - Partec. 75 - Subalpo 5.1
VIA DELLE GRAZIE n. 4/P.2

Confrontando la planimetria catastale in atti rispetto allo stato dei luoghi emergono delle difformità che consistono essenzialmente in una diversa distribuzione degli spazi interni, pertanto sono stati previsti i presumibili costi per la presentazione di denuncia di variazione catastale, detratti dal valore di mercato, che a parere dello scrivente dovrebbe essere redatta prima dell'eventuale emissione del decreto di trasferimento dell'immobile.

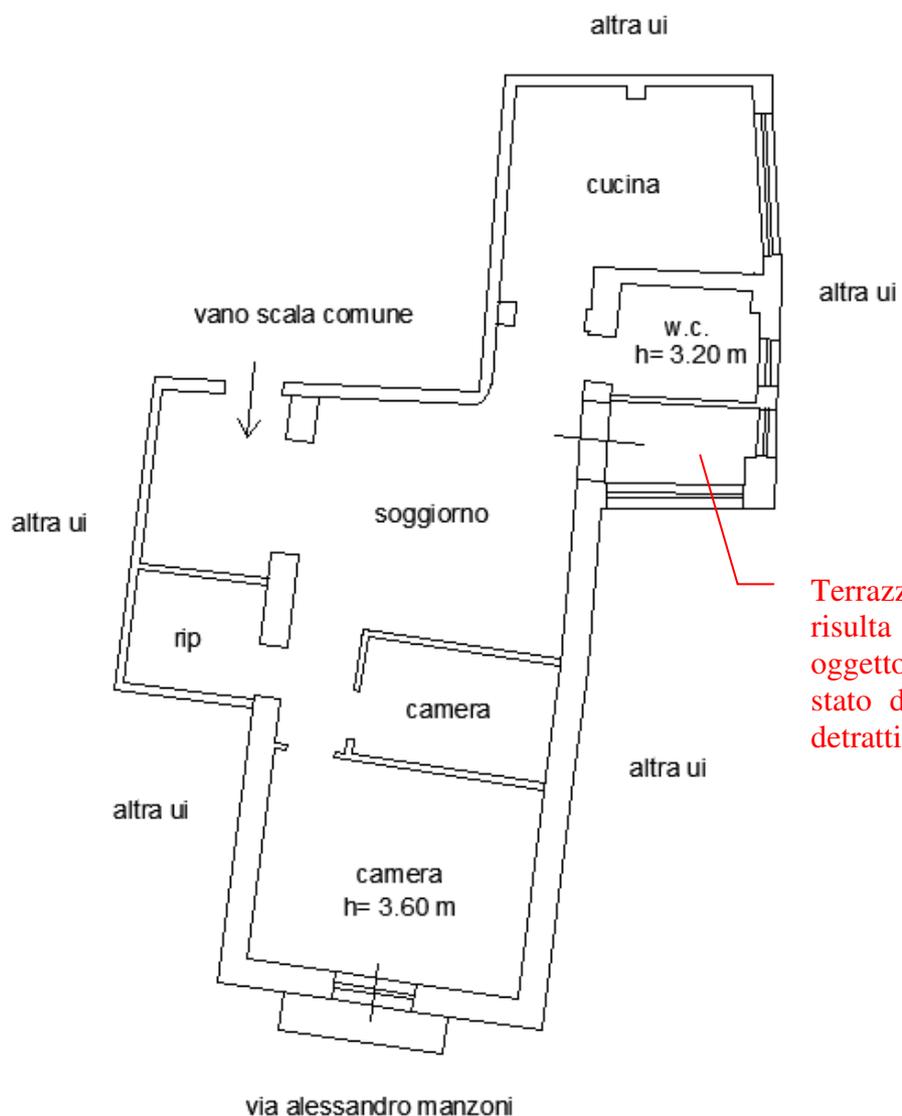
situazione al momento del sopralluogo
PIANTA PIANO SECONDO
hmed= 3.40 m

Terrazzo che sui luoghi risulta chiuso e dovrà essere oggetto di ripristino dello stato dei luoghi , con costi detratti dal valore di mercato

Nella determinazione della superficie si è considerato il piccolo vano posto accanto al bagno come "terrazzo" in considerazione che saranno previsti i costi per il ripristino dello stato dei luoghi (sui luoghi lo stesso risulta adibito a ripostiglio)

ADEGUAMENTI E CORREZIONI DELLA STIMA	
Riduzione per spese indispensabili a operazioni di bonifica rifiuti tossi e/o nocivi	/
Riduzione per ripristino stato dei luoghi terrazzino (smontaggio infissi e demolizione murature poste a chiusura del terrazzo)	€ 2.500,00
Riduzione per presentazione di denuncia di variazione catastale immobile ad uso abitazione	€ 400,00
Riduzione per stato d'uso, di manutenzione, stato di possesso e per attuale stato manutentivo - 4 %	€ 3.576,00
Riduzione del 5% per assenza di garanzia per vizi del bene venduto	€ 4.470,00
Riduzione per presentazione di SCA (segnalazione certificata di agibilità)	€ 1.000,00
Riduzione per presentazione di CILA in sanatoria con relativi diritti di segreteria e sanzioni pecuniarie	€ 1.800,00
Riduzione per l'impossibilità di reperire la certificazione di conformità degli impianti ai sensi del D.M. 37/2008	€ 500,00
TOTALE	€ 14.246,00
