**TRIBUNALE ORDINARIO DI FOGGIA  
ESECUZIONI IMMOBILIARI**

**RELAZIONE TECNICA DI STIMA**

**Procedimento di Esecuzione Immobiliare**

**n. 298/2021 R.G.Es.**

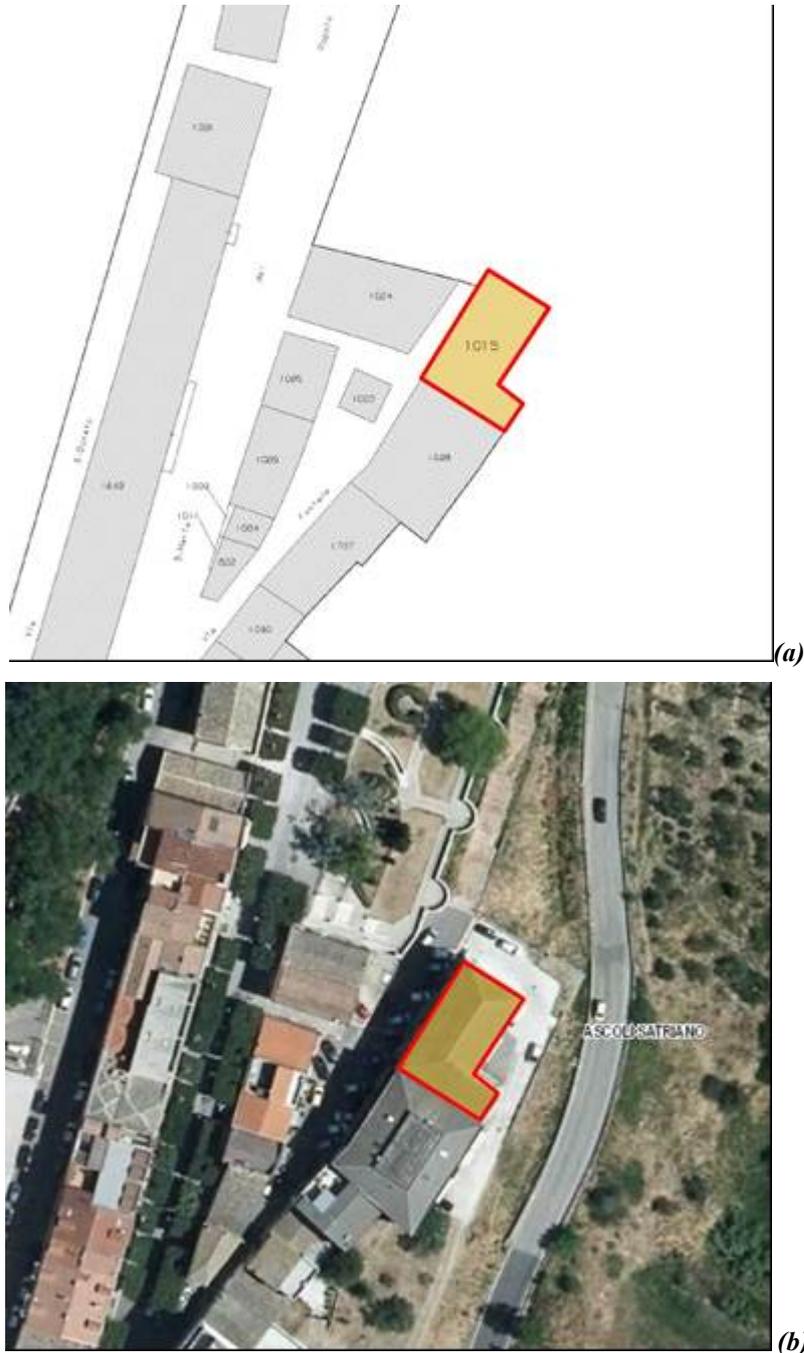
Figura 1. Elaborato per localizzazione del fabbricato in via Fontane n° 22: stralcio del foglio di mappa n° 62 con indicazione della particella 1015 (a); fotografia aero-planimetrica (b).

Al fine di individuare e localizzare il fabbricato in cui sono inseriti i cespiti oggetto di pignoramento lo scrivente ha predisposto un elaborato grafico in scala, posto in allegato n° 13, recante la sovrapposizione tra la vigente mappa catastale e l'ortofoto scaricata dal sito ufficiale della Regione Puglia SIT (vd. figura n° 1).

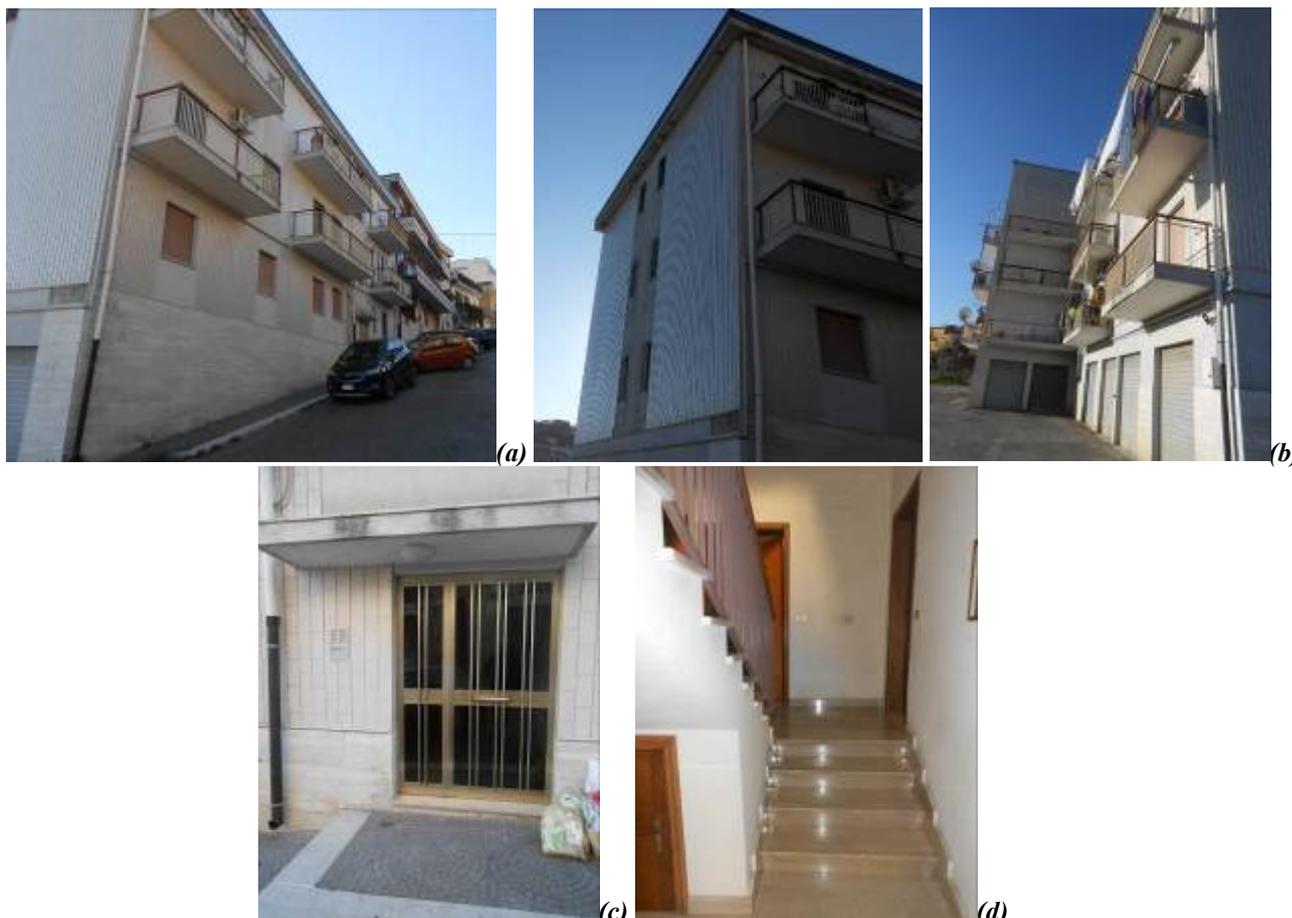
Il fabbricato condominiale è di tipo residenziale, ha forma in pianta del tipo poligonale ed è composto da 4 piani fuori terra (incluso il piano rialzato e il sottotetto) e da un pianterreno che si sviluppa sotto il livello stradale di via Fontane. Le unità immobiliari poste ai piani superiori sono adibite ad abitazione, mentre i locali a pianterreno sono destinati ad autorimessa o deposito. Questi ultimi ricevono tutti accesso diretto e indipendente da una strada privata che si diparte da via Fontane e permette il completo recupero del dislivello tra la strada pubblica e il calpestio dei locali posti al piano inferiore. La predetta strada risulta asfaltata, si sviluppa sui lati settentrionale ed orientale del fabbricato ed è dotata di lampioni per l'illuminazione esterna (vd. figura n° 2). L'accesso alle abitazioni avviene dal portone condominiale sporgente al civico 22 di via Fontane. Esso è dotato di citofono ed è realizzato con telaio in alluminio e inserti in vetro singolo. Lo stabile è provvisto di androne, scala condominiale e non risulta dotato di ascensore. Il fabbricato ha struttura portante costituita da fondazioni e intelaiatura in cemento armato. I solai d'interpiano e di copertura sono realizzati in latero cemento armato. La copertura è a tetto con falde inclinate. I muri di tomagno e i tramezzi sono realizzati in muratura. Le facciate del fabbricato risultano prevalentemente rivestite di piastrelle ceramiche e di intonaco pitturato del tipo graffiato per esterni, a meno del pianoterra che invece è dotato di una zoccolatura realizzata con mattonelle di pietra naturale. I parapetti dei balconi sono in ferro verniciato (vd. figura n° 2 e allegato n° 16).

La scalinata condominiale risulta rivestita con mattonelle in pietra naturale e le sue pareti sono intonacate a civile e tinteggiate con ducotone. Il corrimano è in metallo verniciato (vd. figura n° 2).

**Figura n° 2. Fotografie del fabbricato condominiale: prospetto su via Fontane (a); prospetti su strada privata (b); portone condominiale (c); scalinata condominiale (d).**

Lo stato di conservazione e di manutenzione generale del fabbricato è buono (vd. figura n° 2). Esso è ubicato in zona semicentrale avente destinazione prevalentemente residenziale, caratterizzata da traffico modesto, munita di sufficienti parcheggi e provvista di servizi di urbanizzazione primaria e secondaria. Nelle sue vicinanze sussistono attività commerciali, professionali e artigianali, nonché i principali servizi e infrastrutture della città.

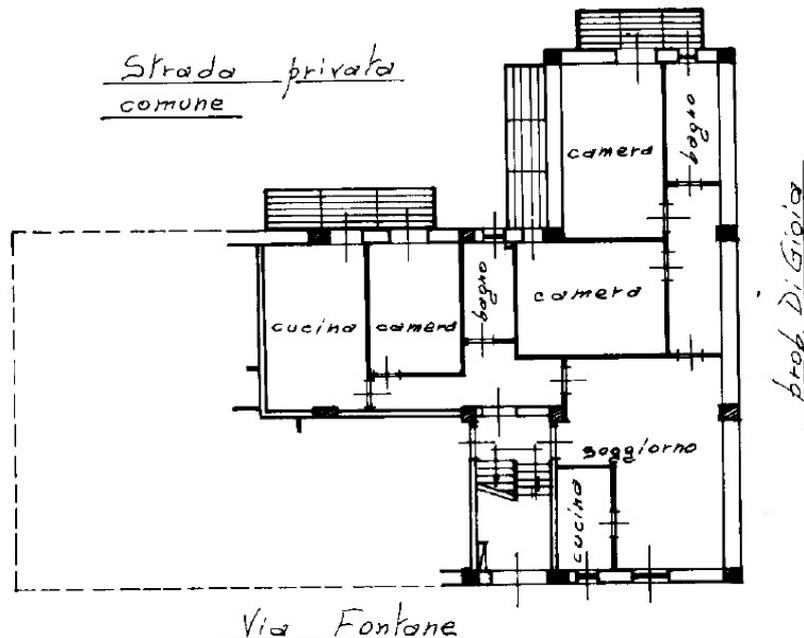
Appartamento ad uso abitativo posto al piano rialzato della palazzina condominiale sita nell'abitato del comune di Ascoli Satriano (FG) alla via Fontane n° 22, distinto con i numeri interni tre (3) e quattro (4), con ingressi privati dalle porte di fronte e a destra per chi accede al pianerottolo salendo le scale, che si compone nel suo insieme di ingresso, cucina, soggiorno, ripostiglio, corridoio, tre camere, due bagni e tre balconi (vd. figura n° 3).

Dal confronto della planimetria dell'immobile rilevata in sede di sopralluogo con quella catastale e di progetto emerge che non sussistono difformità nella distribuzione e nella destinazione degli spazi interni (vd. figura n° 3 e allegato n° 20).

Figura n° 3. Planimetria dell'appartamento ubicato alla via Fontane n° 22 – interni 3 e 4 - piano rialzato.

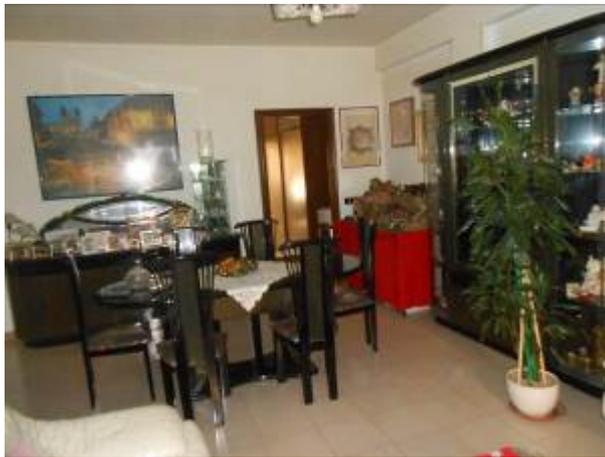
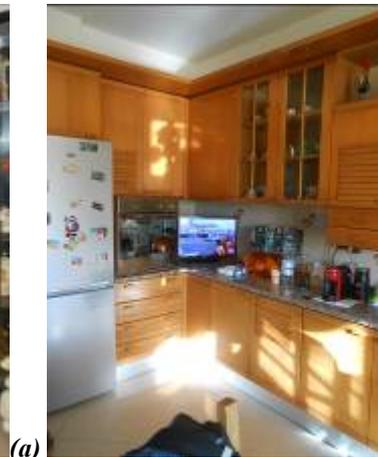
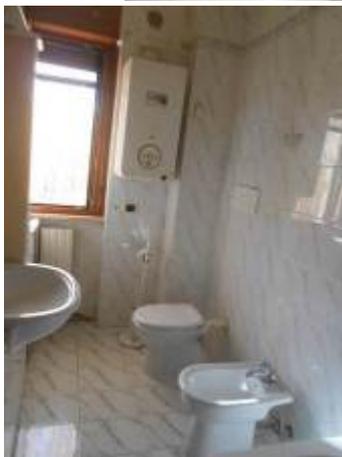
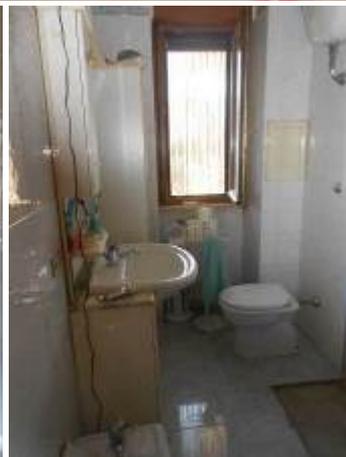
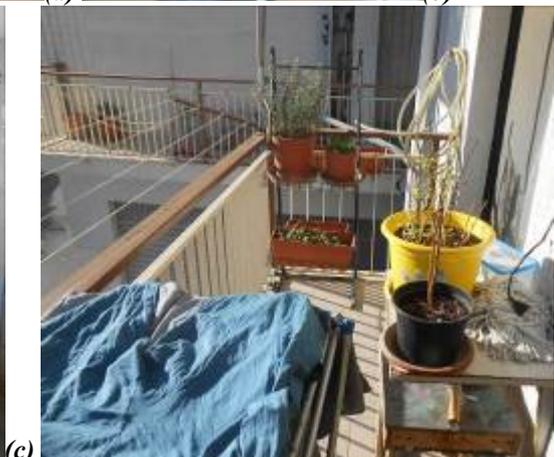
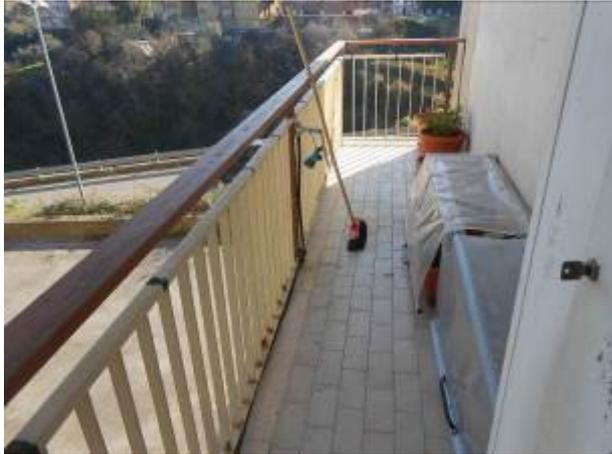
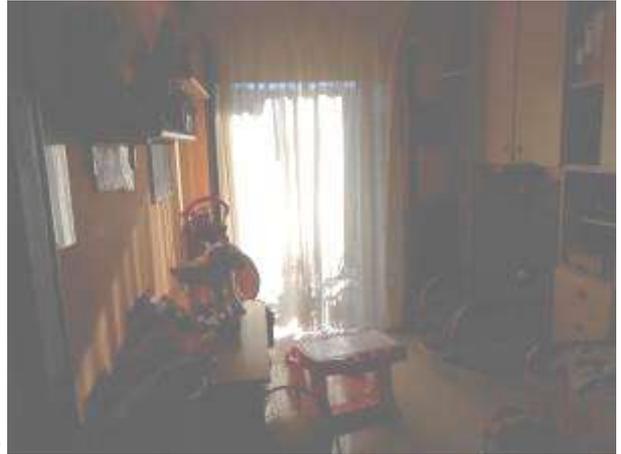
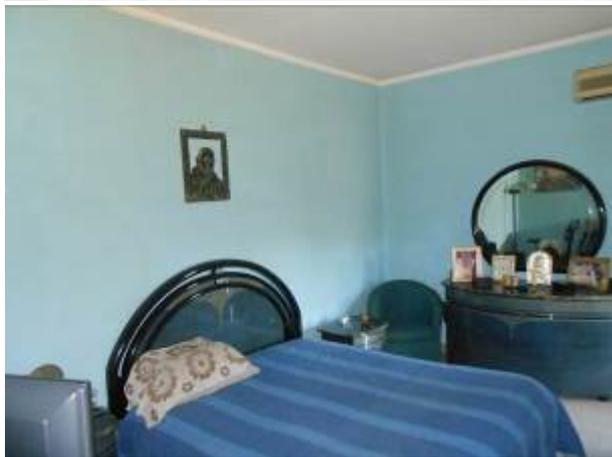
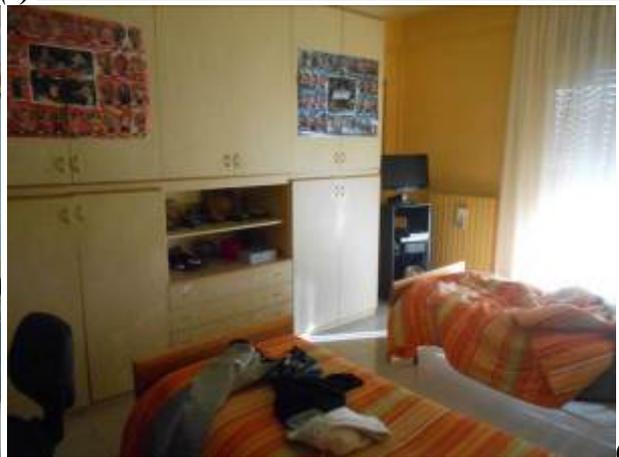
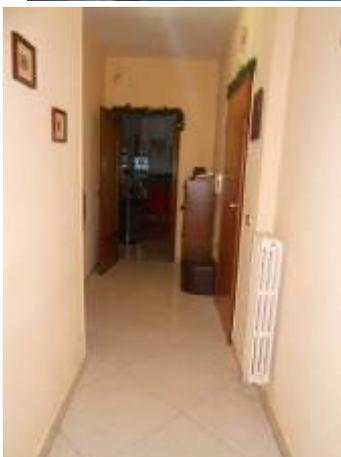
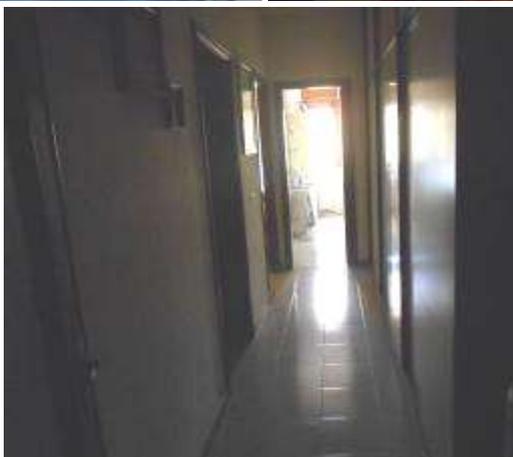
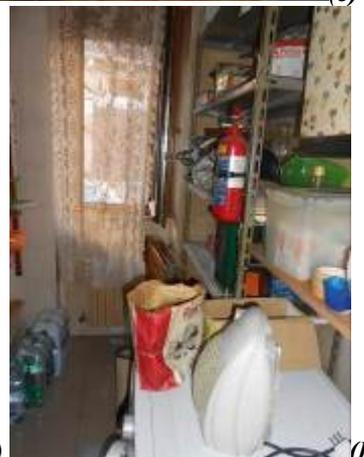
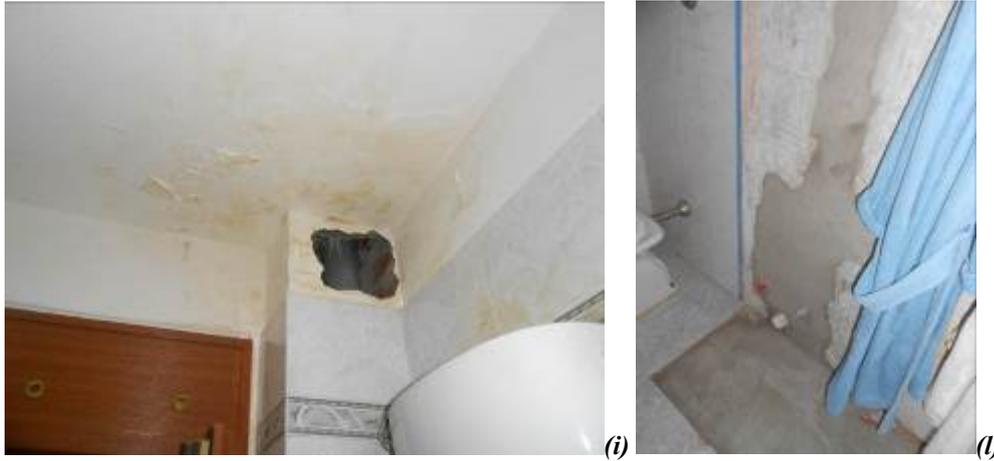
La pavimentazione è prevalentemente realizzata in mattonelle di grés porcellanato. Le pareti sono intonacate a civile e tinteggiate con ducotone. La cucina e i bagni hanno le pareti rivestite con piastrelle di ceramica. I bagni hanno la pavimentazione in ceramica e risultano dotati di sanitari in vetro ceramica di tipo commerciale. Gli infissi interni sono realizzati in legno tamburato con maniglie metalliche. Gli infissi esterni sono in pvc effetto legno con vetro doppio e risultano provvisti di tapparelle e zanzariere. La porta di accesso caposcala è blindata. L'abitazione possiede complessivamente tre balconi la cui

pavimentazione è realizzata con mattonelle di monocottura per esterni (vd. figura n° 4). Il ripostiglio ha le predisposizioni impiantistiche della cucina. In uno dei due bagni ci sono macchie di infiltrazione proveniente dalla colonna montante condominiale, inoltre una porzione della sua parete e del suo pavimento risultano prive di rivestimento per una precedente riparazione (vd. figura n° 4).

L'altezza utile interna è di circa 2,90 m. Complessivamente le rifiniture dell'appartamento sono di buon livello. Materiali, rivestimenti, sanitari e infissi sono di qualità e grado medi. Lo stato di conservazione e manutenzione generale dell'immobile è buono a meno di quanto su evidenziato in uno dei due bagni (vd allegato n° 16).

Figura n° 4. Fotografie dell'appartamento ubicato in via Fontane n° 22 – interni 3 e 4 - piano rialzato: soggiorno (a); cucina (b); bagni (c); balconi (d); camere (e); ingresso (f); corridoio (g); ripostiglio (h); infiltrazione nel bagno (i); porzioni di parete e di pavimento senza mattonelle (l).

- a) la distribuzione e la destinazione degli spazi interni del BENE B è difforme dal progetto assentito per la presenza del soppalco;
- b) il BENE A richiede lavori edili di ripristino dei rivestimenti parietali e dei soffitti interni in un bagno, nonché la riparazione di una infiltrazione;
- c) il BENE A ha le caldaie dell'impianto di riscaldamento che richiedono un intervento di riparazione e di messa in funzione;
- d) sussistono spese condominiali insolute nell'ultimo biennio;
- e) l'impianto elettrico del BENE B non è a norma.

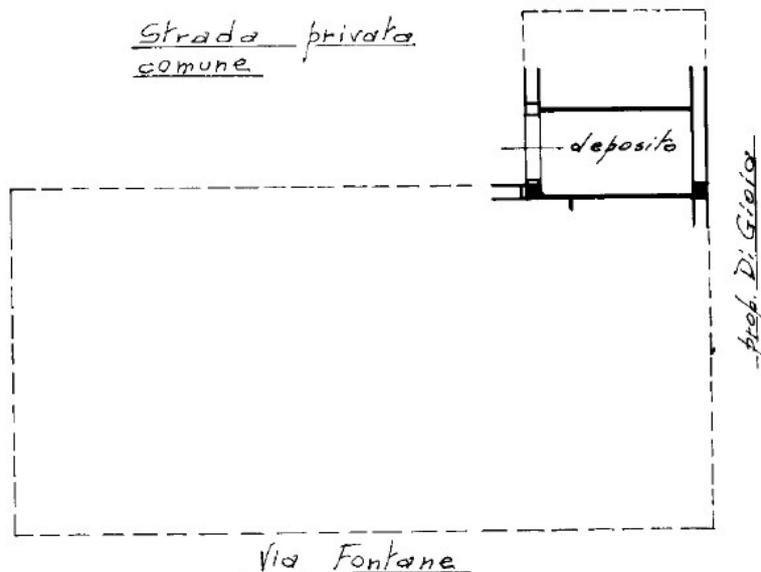
Locale box adibito ad autorimessa (catastalmente deposito) posto al piano terra, sito nell'abitato del comune di Ascoli Satriano (FG) alla via Fontane senza numero civico, e costituito da un unico locale dotato di soppalco (vd. figura n° 5).

Dal confronto della planimetria dell'immobile rilevata in sede di sopralluogo con quella catastale e di progetto emerge che sussiste una lieve difformità nella distribuzione e nella destinazione degli spazi interni per la presenza del soppalco che non risulta riportato nel progetto originario (vd. figura n° 5 e allegato n° 20).

Figura n° 5. Planimetria del locale box a pianterreno ubicato in via Fontane senza numero civico.

In occasione del sopralluogo è stato accertato che il BENE B possiede la distribuzione e la destinazione degli spazi interni differenti da quelle originarie di progetto per la presenza di un soppalco. La realizzazione di detta opera è stata effettuata senza alcuna autorizzazione da parte delle autorità competenti, pertanto è da considerarsi abusiva. Tali lavori interni sono comunque conformi agli strumenti urbanistici generali approvati e alle normative igienico-sanitarie vigenti, e quindi sono suscettibili di sanatoria alla stregua della vigente legislazione (art. 36 comma 1 D.P.R. 380 del 2001) previo pagamento di sanzioni amministrative

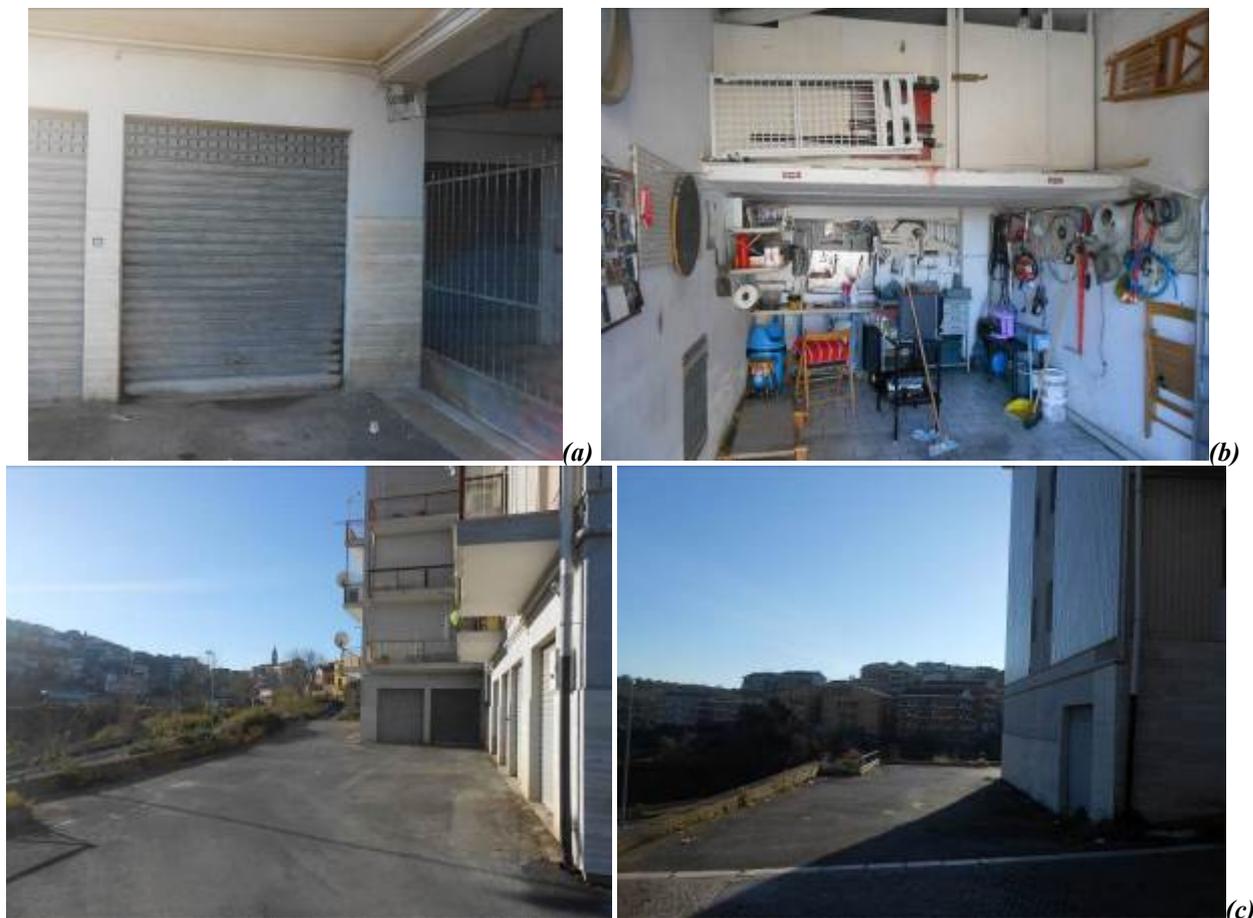
Il vano porta carrabile è dotato di una serranda avvolgibile in metallo che si apre direttamente su una strada privata asfaltata che si diparte da via Fontane (vd. figura n° 6 e allegato n° 16). Il locale è dotato di impianto elettrico, di impianto idrico e fognante con lavandino. L'impianto elettrico non risulta a norma. Il soppalco, esteso per circa 7.8 mq, è realizzato con tavelloni e putrelle incastrate sulle pareti perimetrali del locale box. La pavimentazione è realizzata con mattonelle di ceramica e le pareti risultano intonacate e tinteggiate con idropittura. L'altezza utile interna totale è di circa 3,28 m, e di 1,90 m al soppalco. Lo stato di conservazione e manutenzione generale del locale box è buono (vd. figura n° 6 e allegato n° 16).

**Figura n° 6. Fotografie del locale box a pianterreno ubicato in via Fontane senza numero civico: serranda di accesso (a); ambiente interno (b); strada privata (c).**

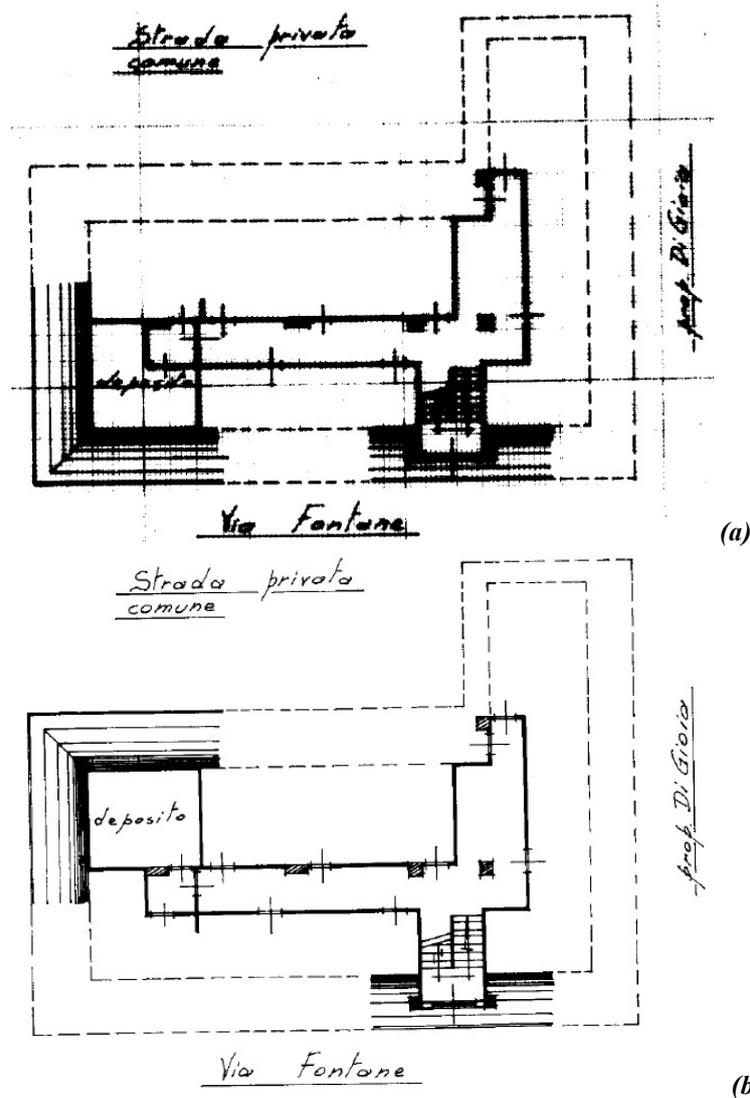
Locali di sgombero al terzo piano sottotetto della palazzina condominiale sita nel comune di Ascoli Satriano (FG) alla via Fontane n° 22, contraddistinti con i numeri interni dodici (12) e tredici (13) (vd. figura n° 7).

Dal confronto delle planimetrie degli immobili rilevate in sede di sopralluogo con quelle catastali e di progetto emerge che non sussistono difformità nella distribuzione e nella destinazione degli spazi interni (vd. figura n° 7 e allegato n° 20).

Figura n° 7. Planimetrie dei locali di sgombero in terzo piano sottotetto ubicati in via Fontane n° 22: interno 12 (a); interno 13 (b).

L'accesso ai due locali avviene dal corridoio condominiale attraverso due porte indipendenti in ferro (vd. figura n° 7). I locali non sono dotati di impianto elettrico e idrico. La loro pavimentazione è realizzata con mattonelle di ceramica e le pareti risultano intonacate e tinteggiate con idropittura. L'altezza utile interna è variabile da circa 1,92 m a circa 0,50 m, con un valore medio di circa 1 m. Lo stato di conservazione e manutenzione generale dei locali di sgombero è buono (vd. figura n° 8 e allegato n° 16).

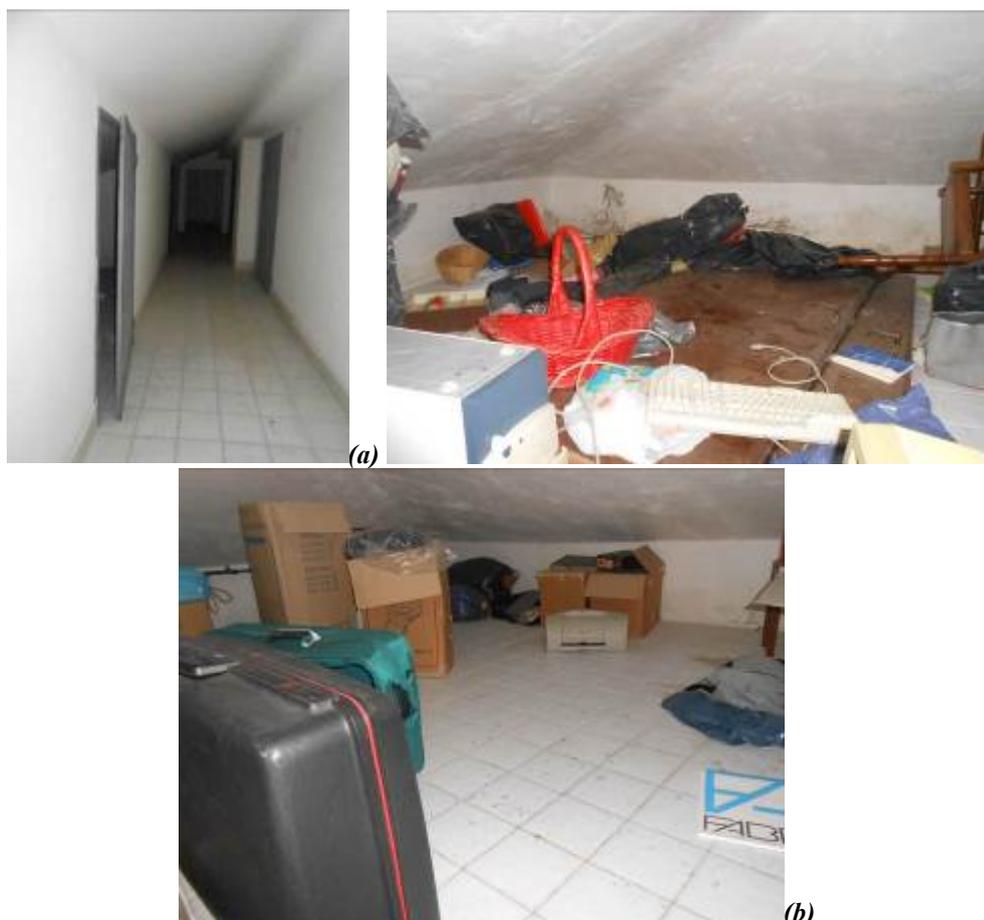
**Figura n° 8. Fotografie dei locali di sgombero in terzo piano sottotetto ubicati in via Fontane n° 22 – interni 12 e 13: corridoio condominiale (a); ambienti interni (b).**
