**TRIBUNALE ORDINARIO DI FOGGIA
ESECUZIONI IMMOBILIARI**

RELAZIONE TECNICA DI STIMA

Procedimento di Esecuzione Immobiliare

n. 246/2016 R.G.Es.,

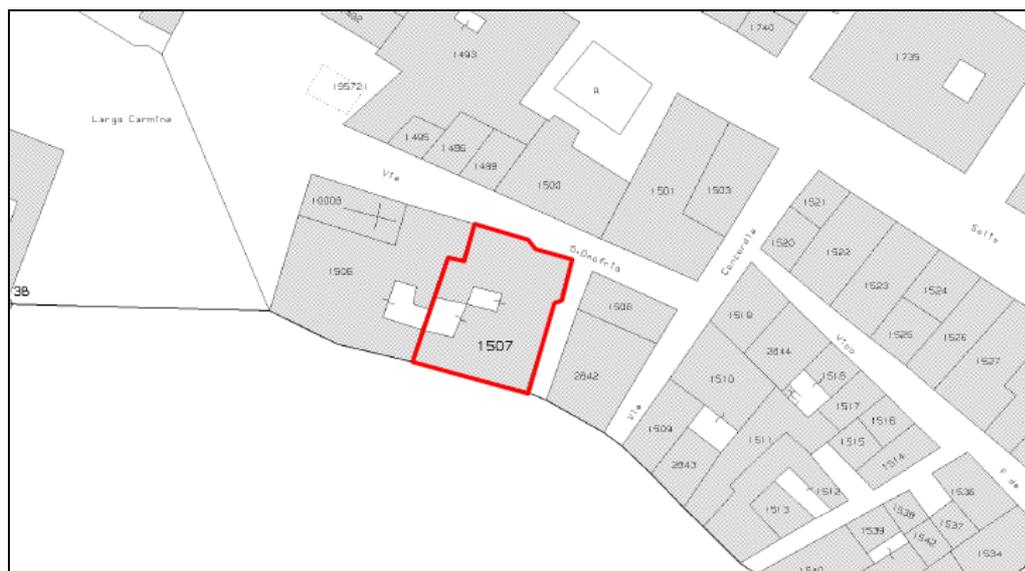
Figura 1. Estratto del foglio di mappa con indicazione del fabbricato in cui è inserito il bene (particella 1507 del foglio n° 31).

Al fine di individuare e localizzare il fabbricato in cui è inserito il cespite oggetto di pignoramento lo scrivente ha predisposto un elaborato grafico in scala 1:1000, posto in allegato 8, recante la sovrapposizione tra la vigente mappa catastale e la ortofoto scaricata dal sito ufficiale della Regione Puglia SIT (vd. figure n° 1 e n° 2).

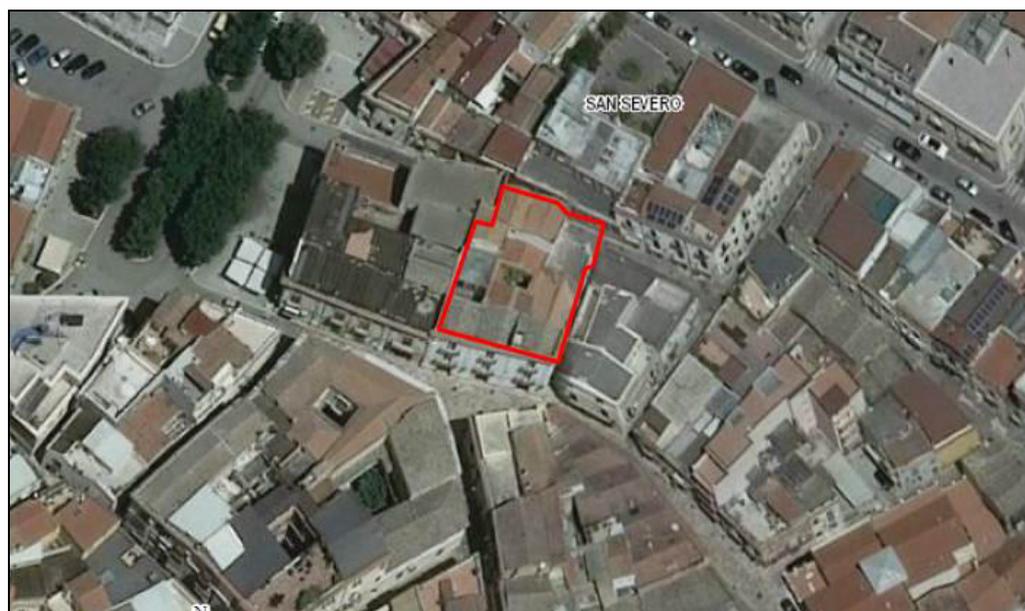
Figura 2. Fotografia aero-planimetrica del fabbricato in cui è inserito il bene.

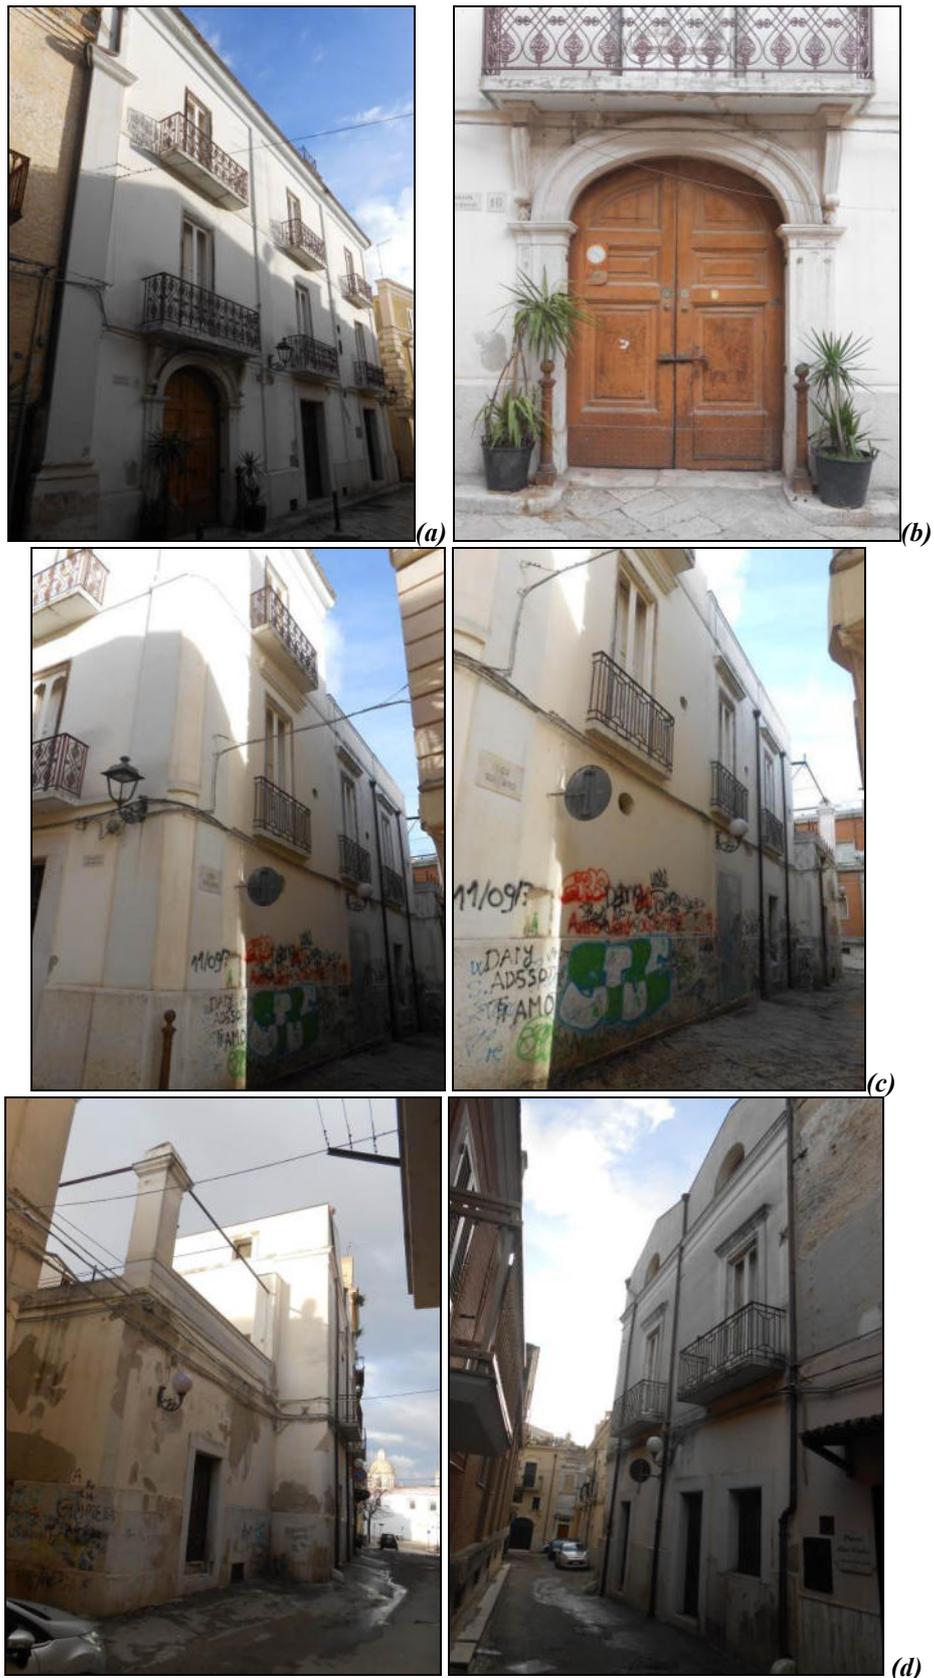
Il suddetto stabile ha forma in pianta irregolare ed è composto da 3 piani fuori terra (incluso il pianterreno) e da un piano interrato. Esso ha struttura portante realizzata in muratura di mattoni pieni. La copertura è a tetto con più falde. Il corpo di fabbrica risulta suddiviso complessivamente in due unità immobiliari: una ad uso abitativo posta ai piani primo e secondo e ricevente accesso indipendente dal civico 10 di via Umberto Fraccacreta, e l'altra adibita prevalentemente a deposito e cantina posta nei locali a pianoterra e in piano scantinato ricevente accesso diretto dai civici 12 e 14 di via Umberto Fraccacreta e da tutti gli altri civici di vico Solitario e di via Sant'Onofrio. Le facciate del fabbricato risultano rivestite con intonaco per esterni pitturato e sono dotate di una zoccolatura di rivestimento in pietra naturale bugiardata alta circa 1 m - 1,50 m. Il parapetto dei balconi è realizzato con ringhiera in ghisa di ottima fattura, finemente lavorata. Tutti i vani porta e i vani finestra a pianterreno hanno stipiti e architravi rivestiti di pietra naturale bugiardata. Il vano porta di accesso all'abitazione, contrassegnato con il civico 10 di via Umberto Fraccacreta, è realizzato con arco a sesto ribassato rivestito di pietra naturale finemente lavorata, e poggiante su due piedritti anche essi rivestiti di pietra naturale e adornati con cornici di imposta. Nella parte superiore l'arco è delimitato da due mensole rivestite di pietra lavorata poste a supporto del sovrastante balcone. Il vano porta è chiuso da un portone carrabile in legno massello di ottima fattura (vd. figura n° 3).

In sede di sopralluogo è stato constatato che il paramento delle facciate del fabbricato necessita di un intervento di ripristino, poiché in diversi punti (prevalentemente sui prospetti di via Sant'Onofrio e di vico Solitario) presenta distacchi della pitturazione e dell'intonaco, ed è imbrattato da graffiti.

Lo stato di conservazione e di manutenzione generale dello stabile, per gli interventi di ripristino della facciata di cui sopra, può essere considerato discreto (vd. figura n° 3).

Figura n° 3. Fotografie del fabbricato sito in San Severo tra le vie Umberto Fraccacreta, vico Solitario e via Sant'Onofrio: facciata principale (a); portone di accesso (b); prospetto di vico Solitario (c); prospetto di via Sant'Onofrio (d).

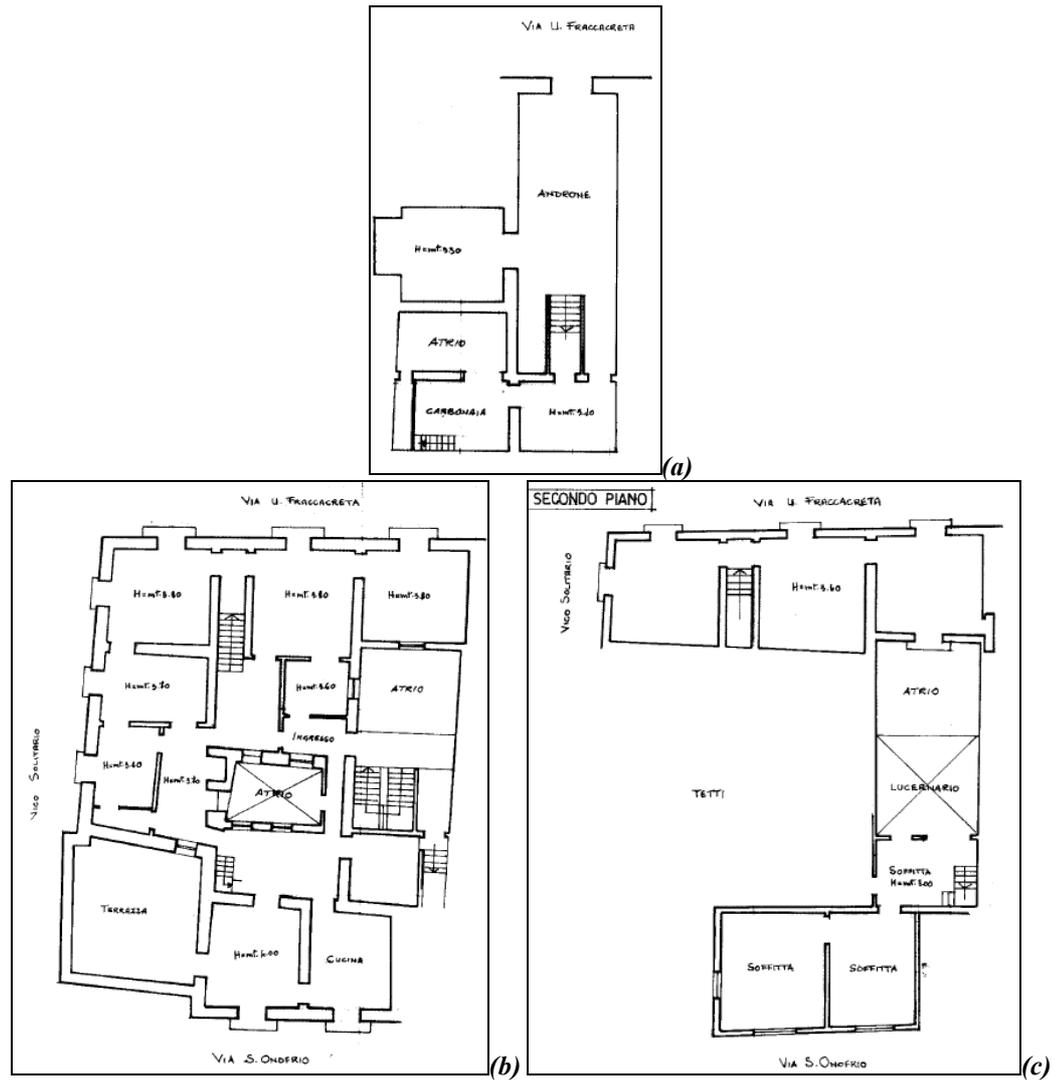
Dal confronto delle planimetrie dell'immobile rilevate in sede di sopralluogo, e riprodotte in scala negli allegati nn. 11, 12 e 13, con quelle catastali emergono difformità nella superficie complessiva, nella distribuzione e destinazione degli spazi interni, nonché nell'esistenza di vani porta e vani finestra aggiuntivi (vd. figure n° 4 e n° 5).

Figura n° 4. Planimetrie catastali dell'appartamento ad uso abitativo ubicato in via Umberto Fraccacreta n° 10: piano terra (a); piano primo (b); piano secondo (c).

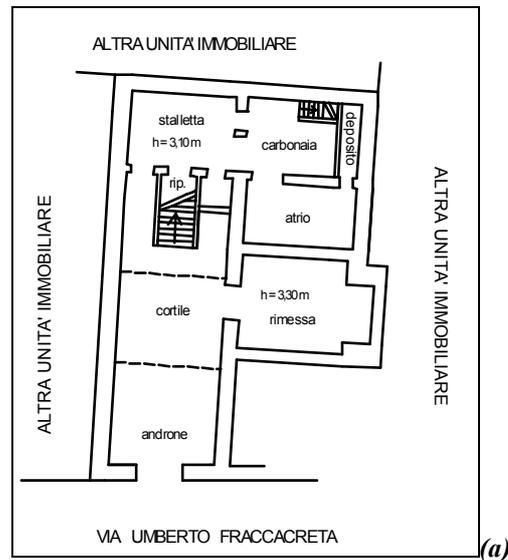
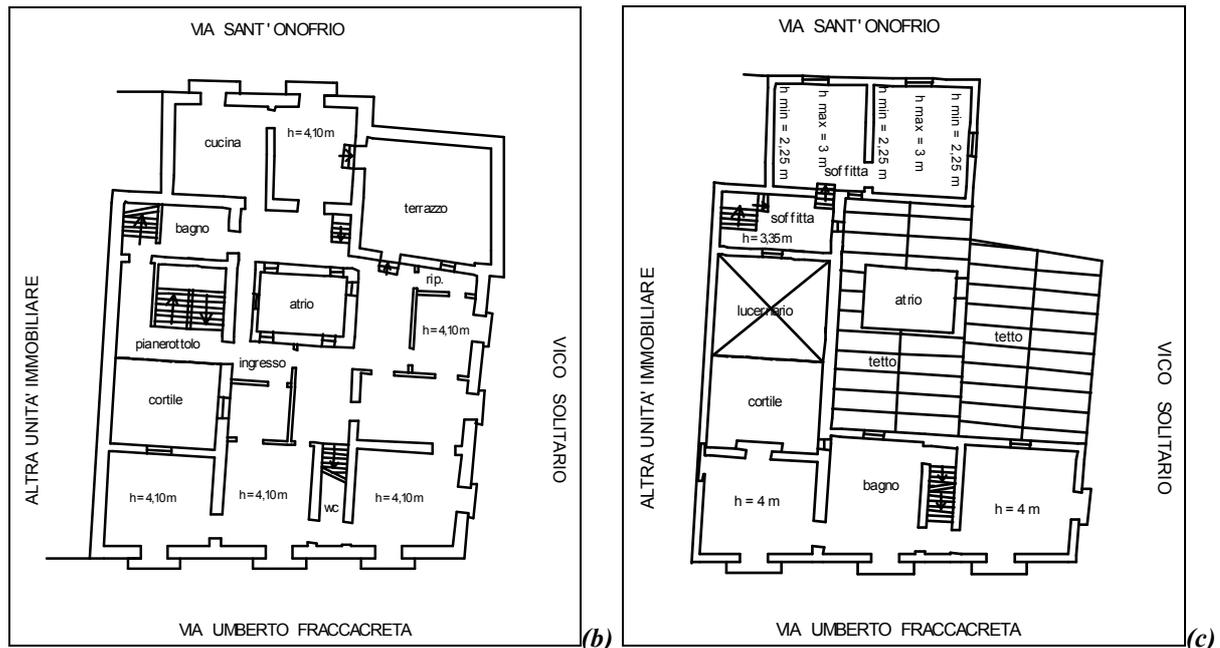
Figura n° 5. Planimetrie attuali dell'appartamento ad uso abitativo ubicato in via Umberto Fraccacreta n° 10: piano terra (a); piano primo (b); piano secondo (c).

architrave intarsiati (vd. figura n° 7-a). Dal cortile si accede direttamente alla rimessa e, dopo l'attraversamento di un piccolo corridoio, agli altri vani accessori a servizio indiretto dell'abitazione, quali la stalletta, la carbonaia, il deposito e il ripostiglio sottoscala, nonché all'atrio interno di aereazione e illuminazione. Il pavimento dei vani accessori è rivestito di marmette e di piastrelle di laterizio, mentre quello degli spazi aperti è realizzato con le tradizionali chianche in pietra per esterni. Sia le pareti interne che quelle esterne risultano intonacate a civile e tinteggiate. Le volte dei locali sono in muratura a crociera. Gli infissi interni sono in legno (vd. figura n° 6). L'altezza utile interna è di 3,10 m e di 3,30 m (vd. figura n° 5).

L'altezza utile interna al primo piano è di 4,10 m, mentre per i vani abitabili al secondo piano è di 4,00 m, e per la soffitta è variabile da un massimo di 3,00 m al colmo del tetto a un minimo di 2,25 m (vd. figura n° 5).

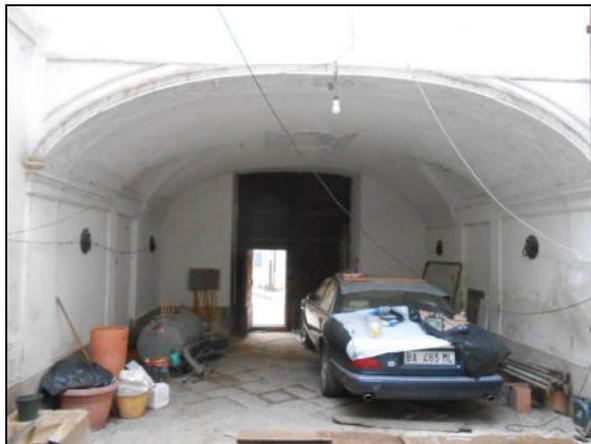
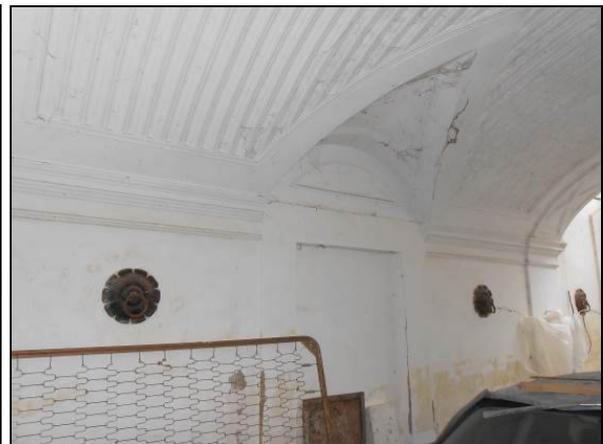
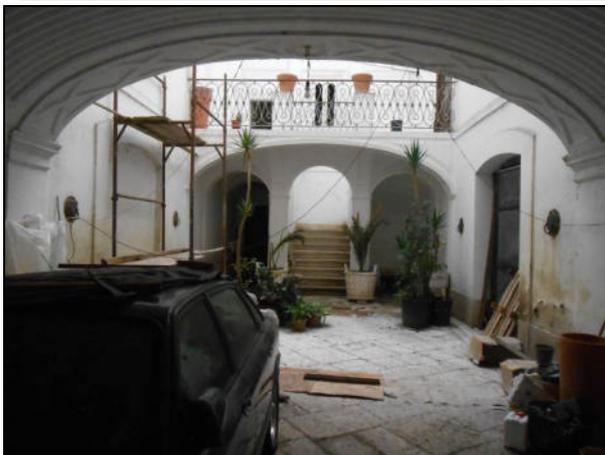
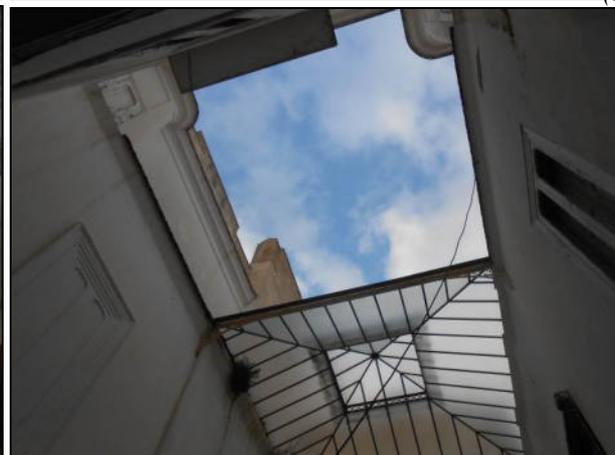
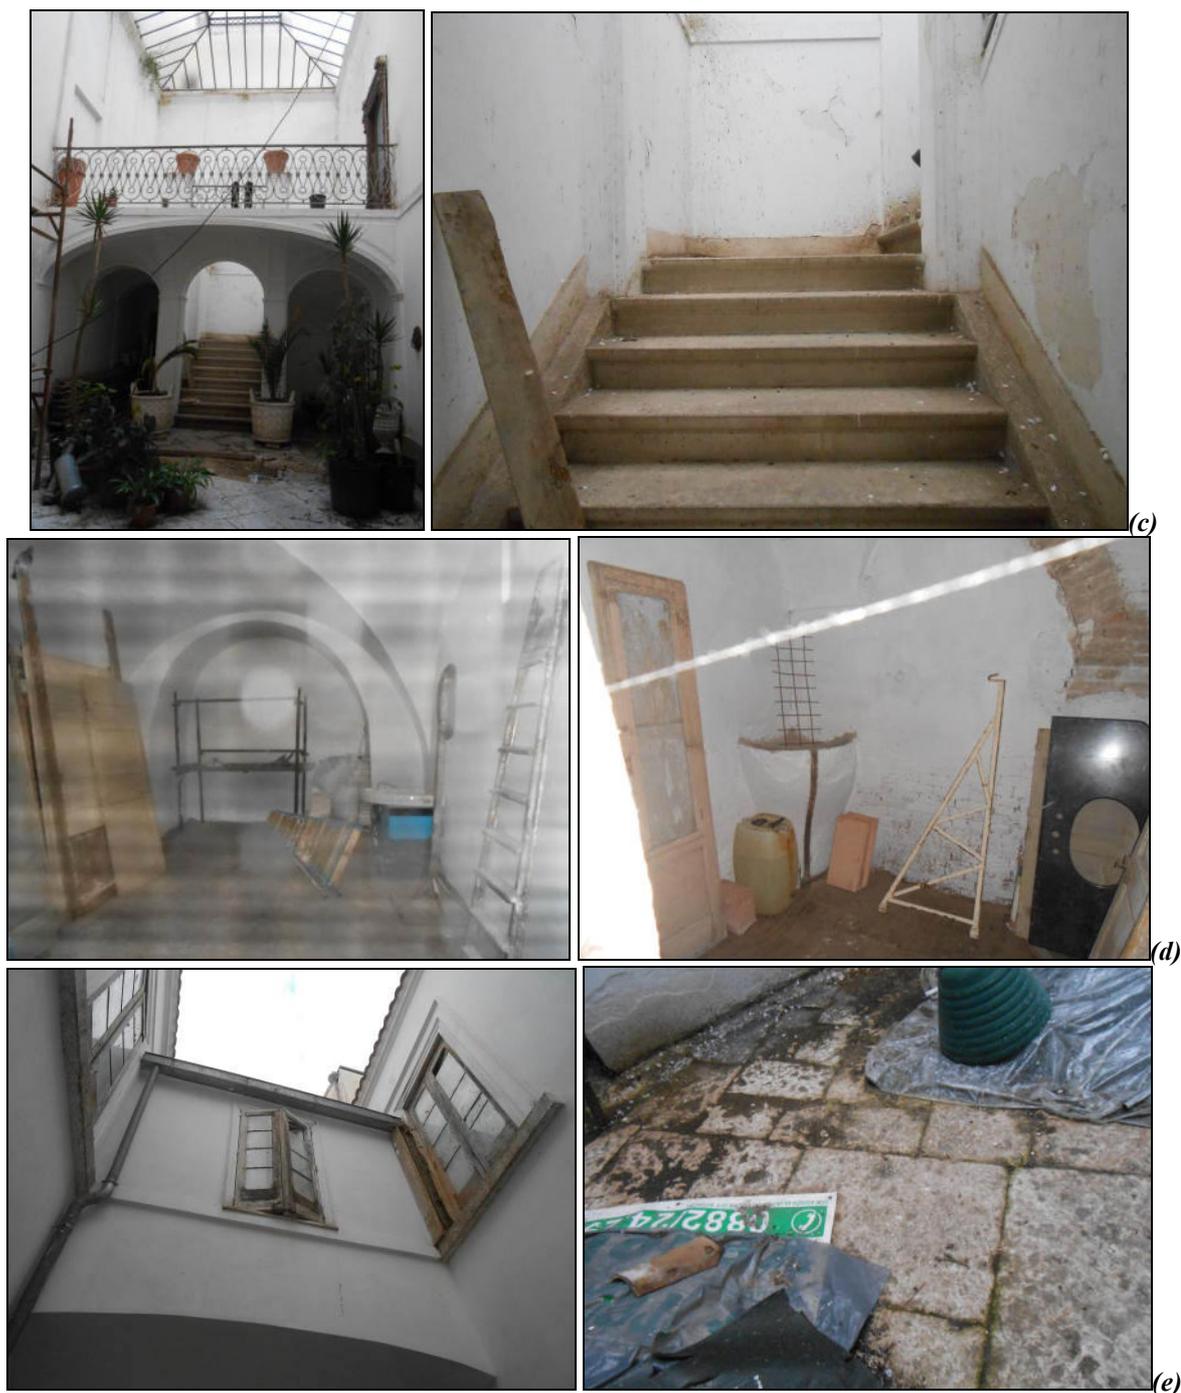
Complessivamente lo stato di conservazione e di manutenzione generale dei locali e degli spazi a pianterreno è buono. Le rifiniture, i materiali, i rivestimenti sono di qualità e grado medio-alti (vd. figura n° 6 e allegato n° 14).

Figura n° 6. Fotografie degli spazi e degli ambienti posti a pianterreno: androne coperto con volta a botte lunettata (a); cortile interno (b); scalinata principale con pianerottolo coperta da lucernario (c); rimessa e stalletta (d), atrio interno e dettaglio della pavimentazione (e).

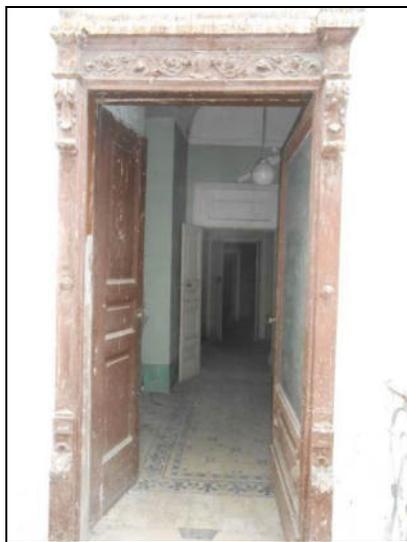
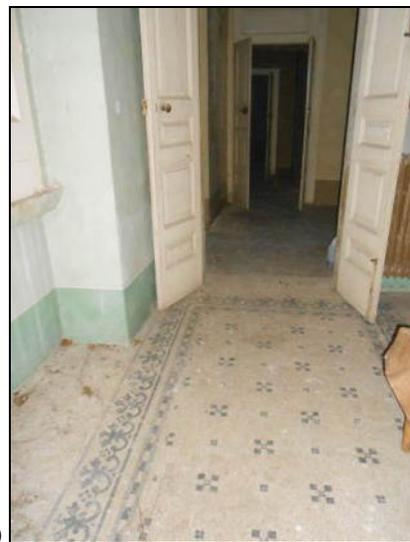
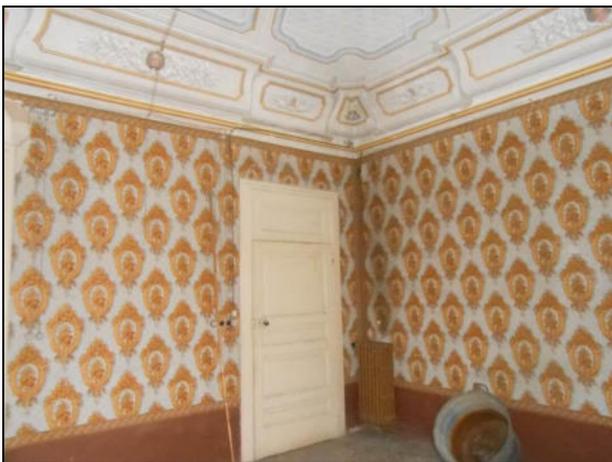
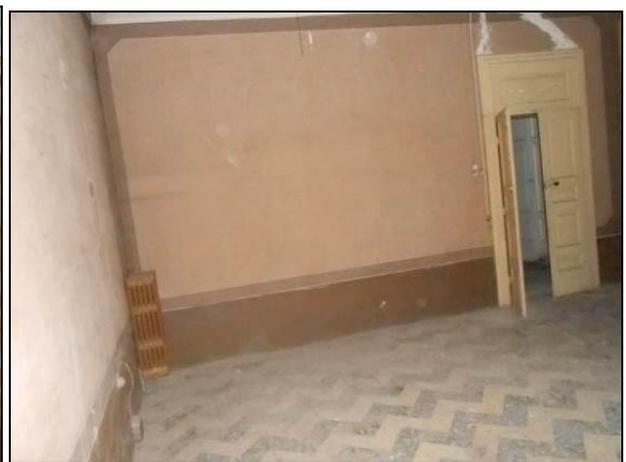
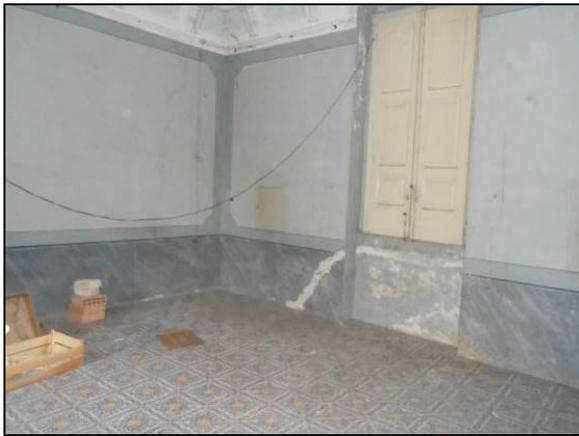
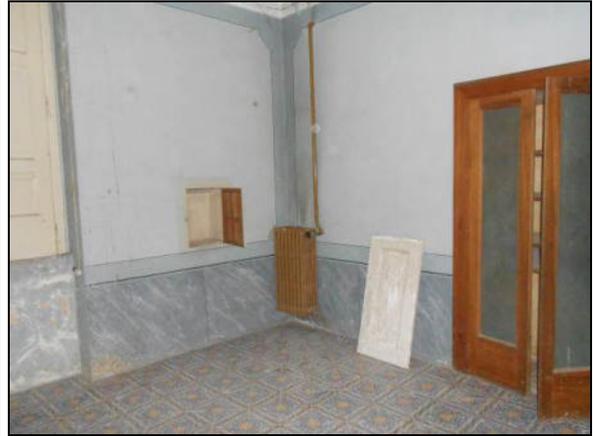
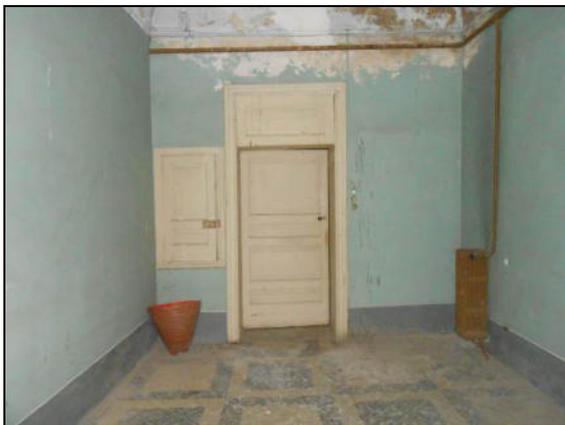
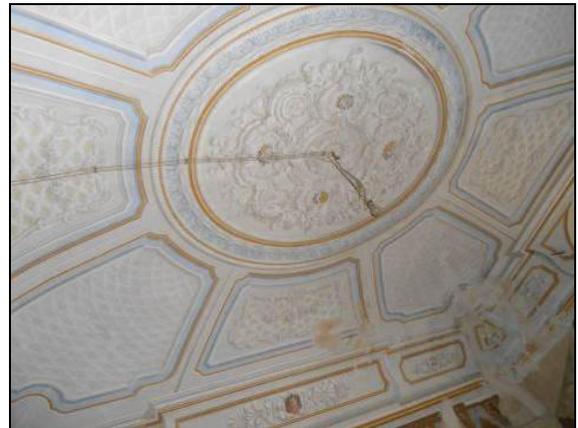
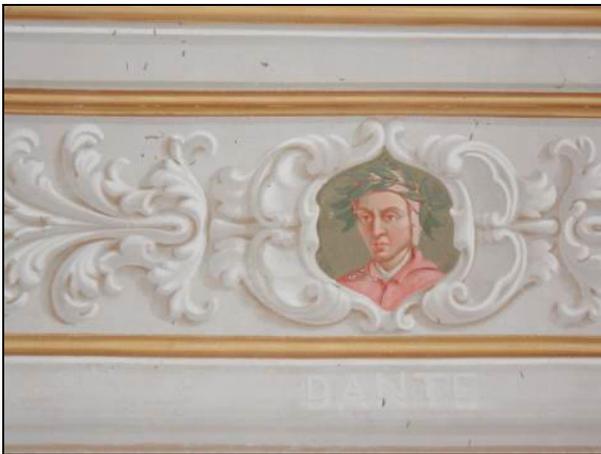
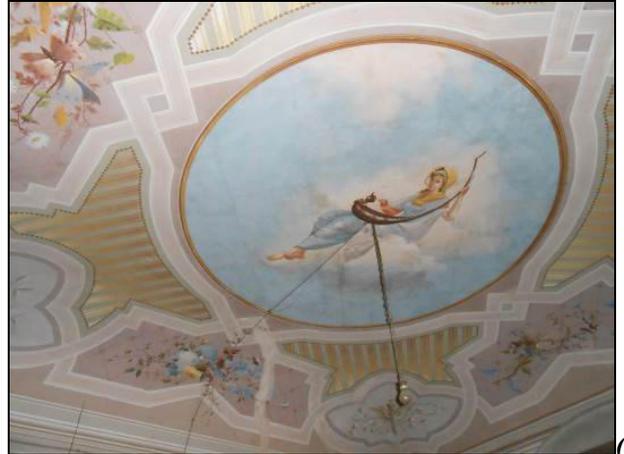
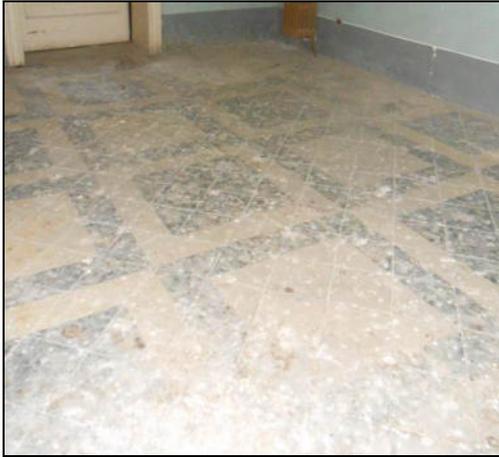
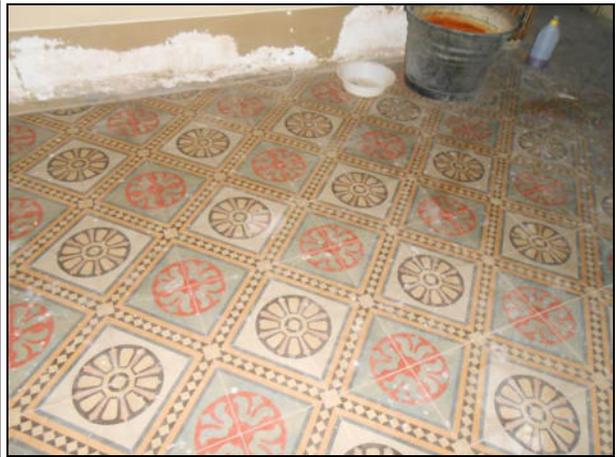
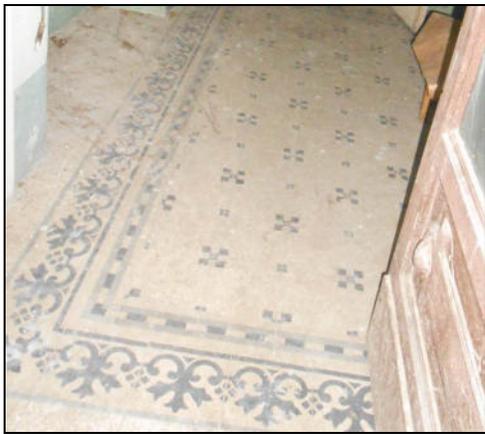
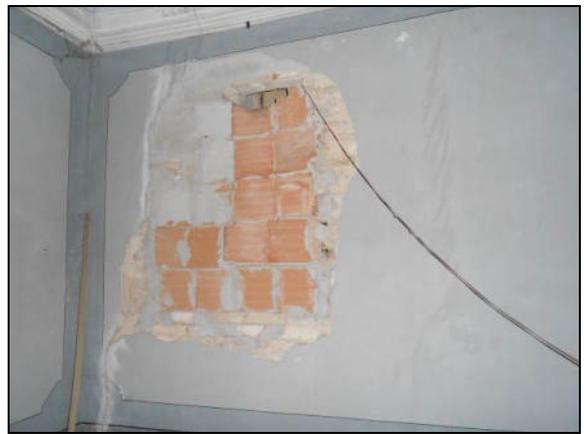
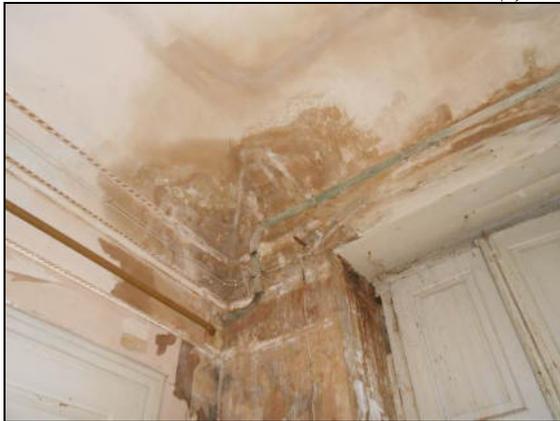
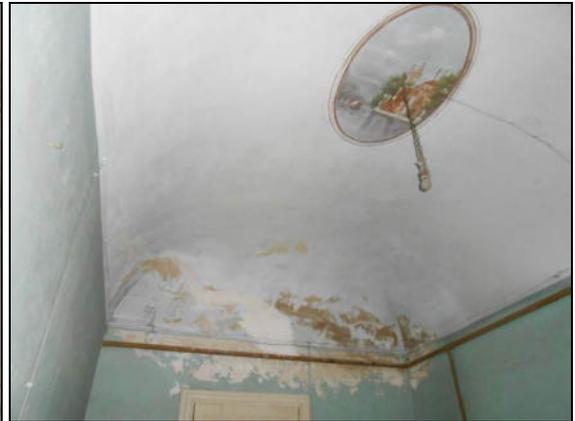
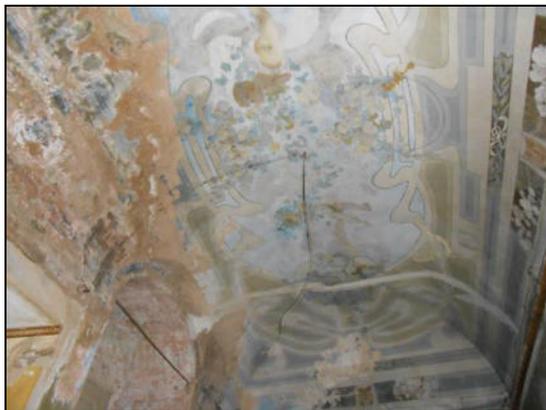
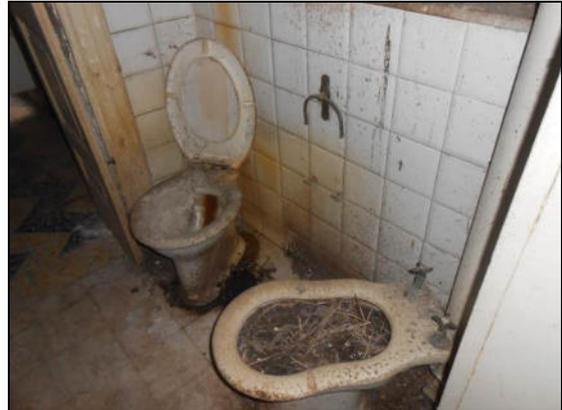
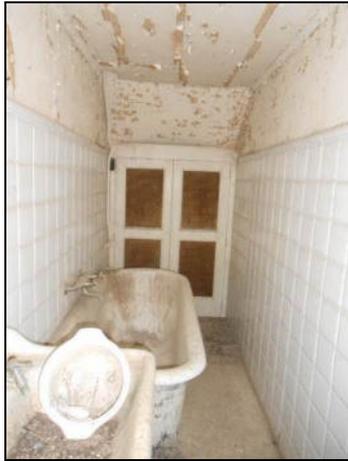
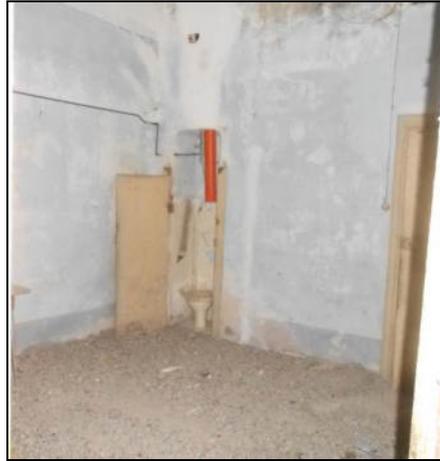
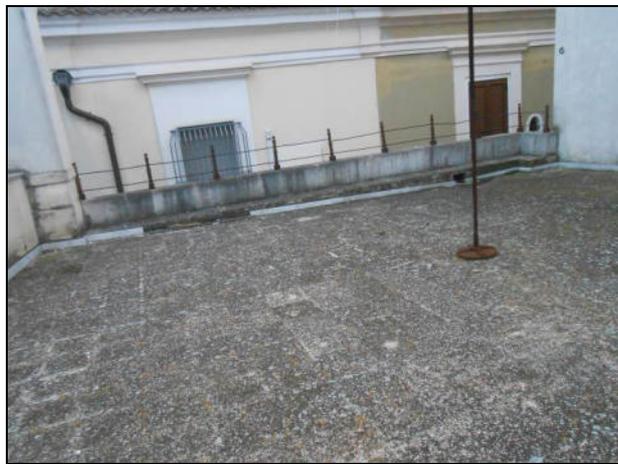
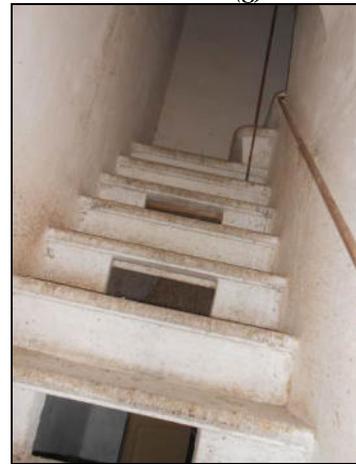
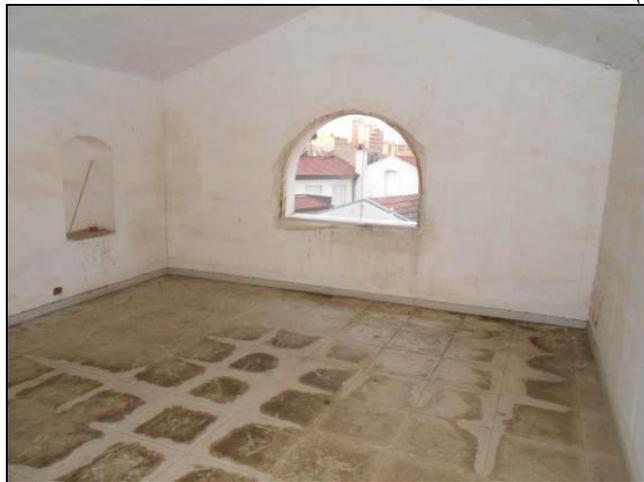
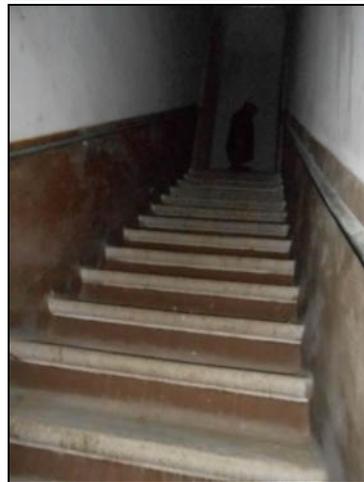
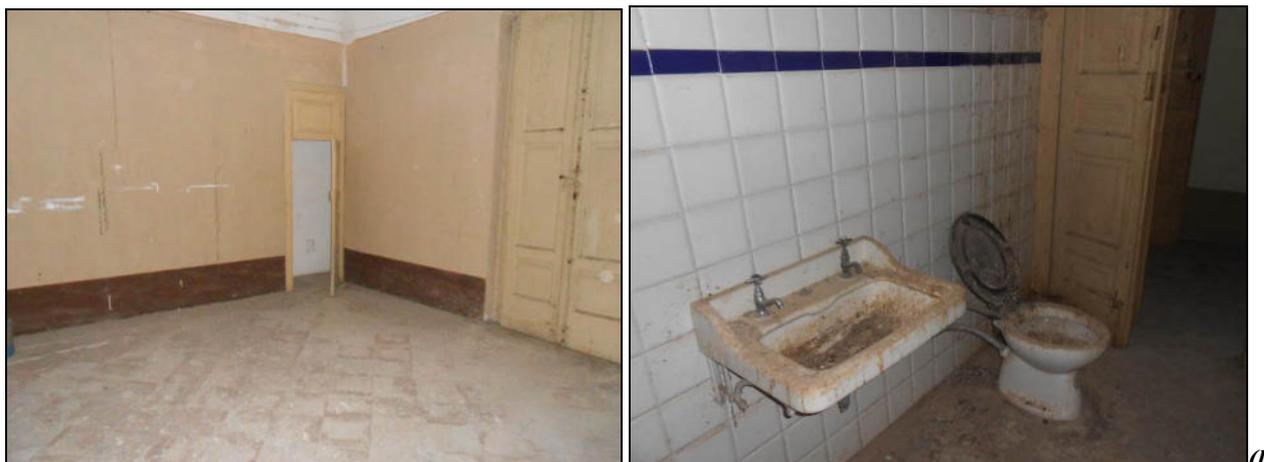
fine ceramica con varie fantasie geometriche e colorazioni, in buono stato di conservazione. Le pareti sono intonacate a civile, in parte rivestite con carta da parati e in parte tinteggiate. Le volte delle stanze sono a padiglione e a specchio, e risultano in parte decorate con raffinati affreschi, carta da parati e stucchi/cornici (vd. figura n° 7 e allegato n° 14). I sanitari sono in vetro ceramica in pessimo stato. Gli infissi interni sono realizzati in legno pieno con maniglie metalliche. Gli infissi esterni sono in legno con vetro singolo e risultano dotati di scuri anche essi in legno. È presente un camino rivestito con lastre di pietra naturale. Le due scalinate interne di collegamento del primo piano con il secondo risultano rivestite di pietra naturale e sono dotate di corrimano metallico. I vani in secondo piano hanno la pavimentazione rivestita di marmette e mattonelle di ceramica, e le pareti intonacate a civile e tinteggiate. I locali della soffitta non sono dotati di infissi esterni, mentre i vani principali hanno gli stessi infissi delle stanze poste al primo piano. L'abitazione è dotata di molti balconi e di un terrazzo a livello in primo piano, la cui pavimentazione è realizzata con marmette per esterni, e il parapetto è costituito da ringhiere metalliche (vd. figura n° 7).

In sede di sopralluogo è emerso che l'immobile è disabitato, in totale stato di abbandono e di degrado da alcuni decenni. L'ingresso di piccioni e di altri volatili tramite le finestre prive di serramenti ha comportato in molti ambienti l'accumularsi di escrementi e di sporcizia. Le pareti interne e le volte di alcune camere a primo piano presentano fenomeni di infiltrazione di origine meteorica dovuta a perdite della copertura o del sistema di scarico delle acque pluviali. Inoltre sono state rilevate alcune lesioni della struttura muraria in un paio di volte e sul muro portante della stanza a primo piano posta a Sud-Ovest, e precisamente quello a confine con il palazzo De Lucretiis in zona prossima all'innesto con la parete esterna prospiciente su via Fraccacreta, il quale presenta anche un'apertura di circa 1,50 m x 1,00 m provvisoriamente chiusa con mattoni forati di laterizio. In molte stanze le pareti e le volte presentano distacchi della finitura. Alcuni infissi interni ed esterni devono

essere riparati/ristrutturati. I sanitari e i rivestimenti dei bagni sono da rifare (vd. figura n° 7 e allegato n° 14). Tutto quanto descritto richiede un intervento di pulizia e di sanificazione generale, una manutenzione straordinaria per la riparazione e il ripristino dei rivestimenti, delle finiture, dei sanitari, degli impianti e degli infissi, nonché interventi localizzati di consolidamento strutturale da effettuarsi ove le volte e il muro portante presentano crepe e danneggiamenti.

Lo stato di conservazione e manutenzione generale dell'appartamento in primo e secondo piano è scadente (vd. figura n° 7 e allegato n° 14).

Figura n° 7. Fotografie dell'appartamento in primo e secondo piano: porta di accesso in legno (a); ingresso (b); stanze in primo piano (c); dettagli decorativi delle volte (d); dettagli delle pavimentazioni in ceramica pregiata (e); volte e pareti con segni di degrado e danneggiamenti (f); bagni del primo piano (g); terrazzo a livello (h); scalinata di accesso e soffitta in secondo piano (i); scalinata di accesso, vano e bagno del secondo piano (l).

- a) la planimetria catastale non è conforme allo stato dei luoghi e l'immobile non possiede il certificato di agibilità/abitabilità;
- b) sono necessari lavori di riparazione del tetto o del canale di gronda per l'eliminazione dell'infiltrazione presente in alcuni vani del primo piano;

- c) è necessario eseguire interventi localizzati di consolidamento strutturale ove le volte e il muro portante di alcune stanze a primo piano presentano crepe e danneggiamenti;
- d) l'immobile necessita di pulizia, disinfestazione e sanificazione generale;
- e) bisogna effettuare l'allaccio degli impianti idrico ed elettrico alle reti principali di distribuzione dell'Acquedotto Pugliese e dell'Enel, ed è necessario altresì installare una caldaia per l'impianto di riscaldamento;
- f) sono necessari lavori di manutenzione straordinaria all'interno dell'appartamento per riparazione e ripristino dei rivestimenti, delle finiture e degli infissi, nonché sostituzione dei sanitari e degli impianti;
- g) le facciate esterne del fabbricato richiedono un intervento di ripristino della finitura.
