**TRIBUNALE ORDINARIO DI FOGGIA
ESECUZIONI IMMOBILIARI**

RELAZIONE TECNICA INTEGRATIVA

Procedimento di Esecuzione Immobiliare

n. 246/2016 R.G.Es.,

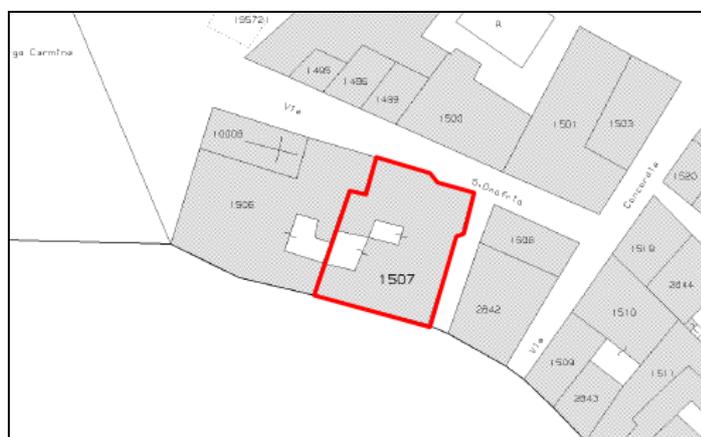
Figura 1. Estratto del foglio di mappa vigente con indicazione del fabbricato in cui è inserito il bene

(particella 1507 del foglio n° 31).

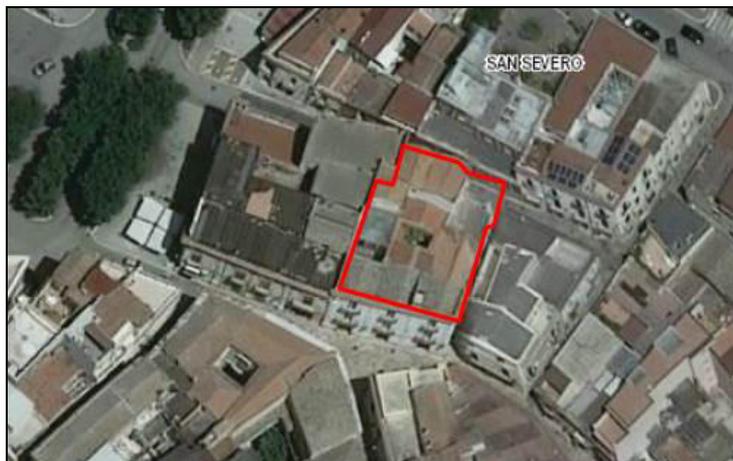
Figura 2. Fotografia aero-planimetrica del fabbricato in cui è inserito il bene.

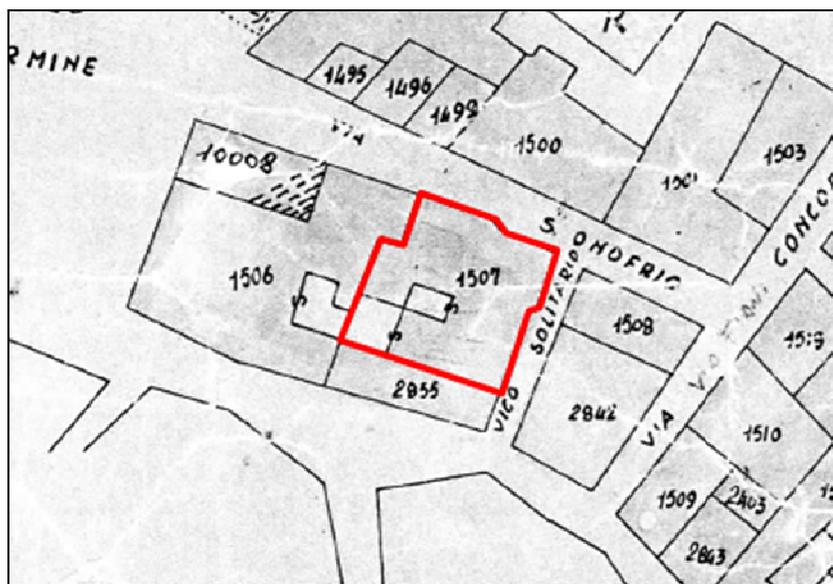
Figura 3. Estratto del foglio di mappa storica vigente fino a giugno 2006 con indicazione del fabbricato in cui è inserito il bene staggito (solo il subalterno 1 della particella 1507 del foglio n° 31).

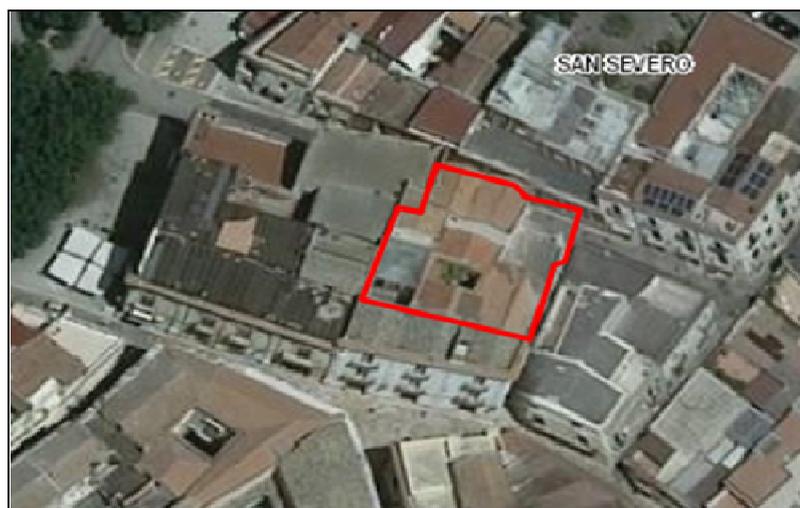
Figura 4. Fotografia aero-planimetrica della porzione di fabbricato in cui è inserito il bene pignorato.

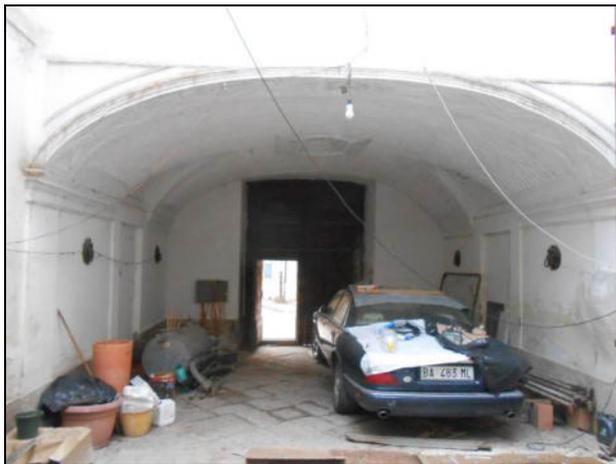
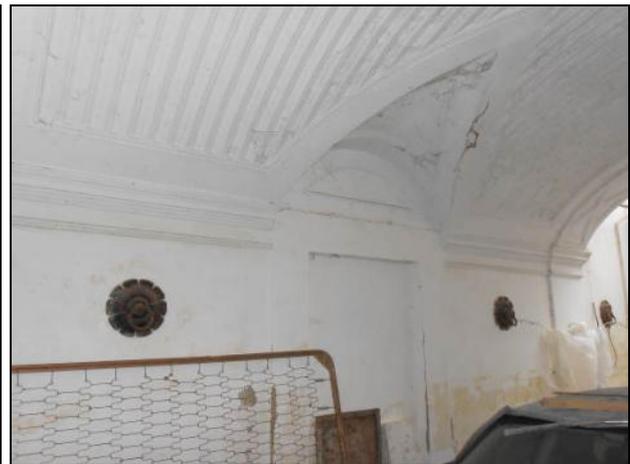
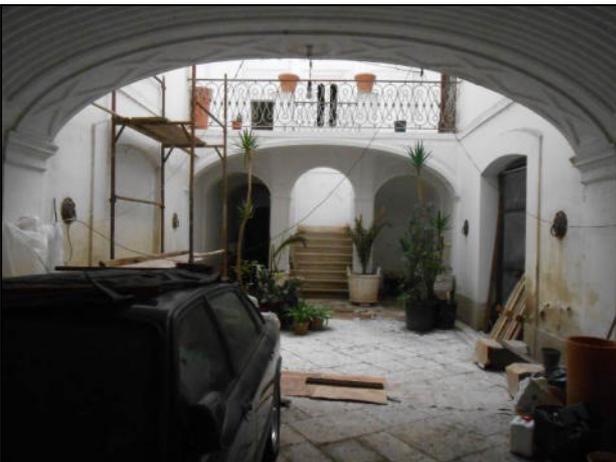
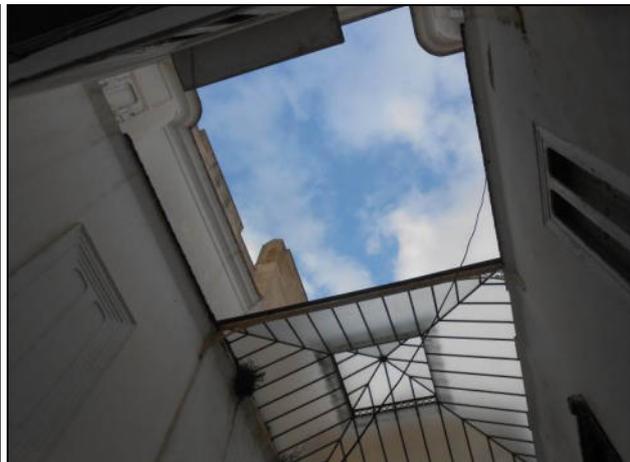
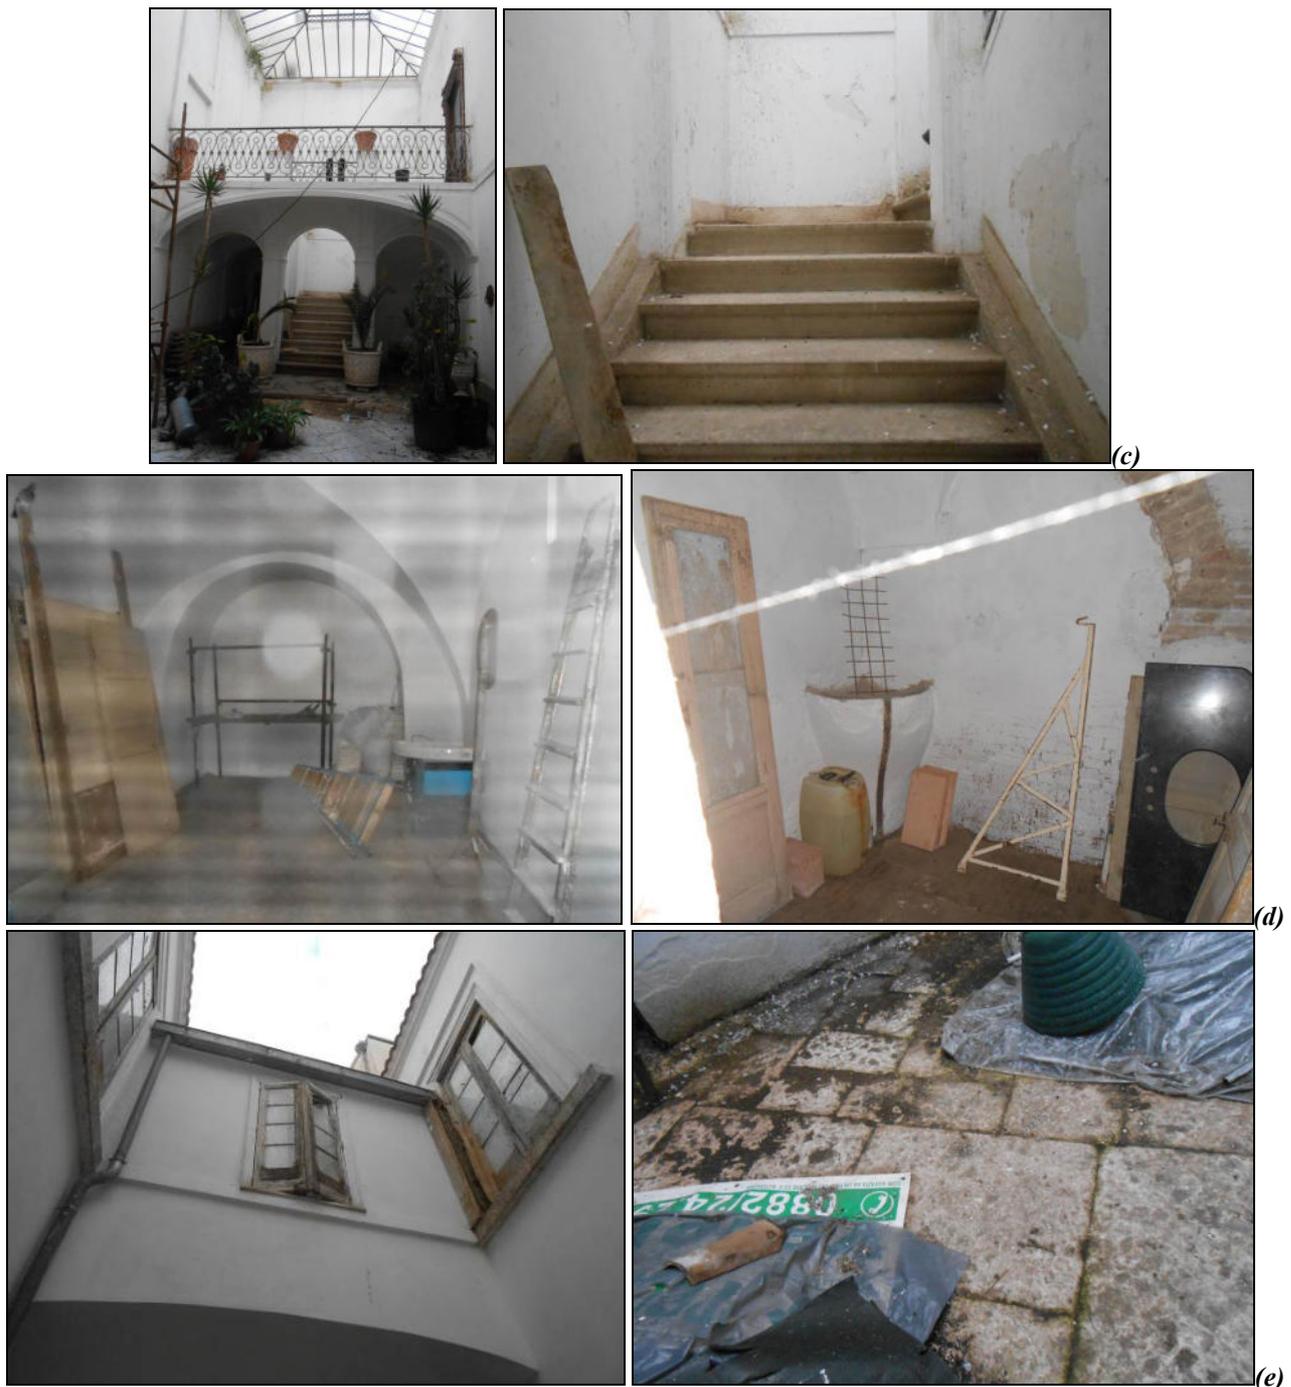
Il cespite in esame, come tutte le residenze di tipo signorile edificate tra l'800 e il '900 in Capitanata, riceve accesso dal portone a pianterreno in un raffinato androne coperto con volta a botte lunettata adornata con stucchi bianchi (del subalterno 7). L'androne conduce nel cortile interno, dal quale diparte la scalinata principale in pietra naturale coperta con lucernario in ferro e vetro, che porta al pianerottolo del primo piano. Il pianerottolo, su cui si apre la porta di accesso all'appartamento padronale, è delimitato da un ringhiera in ghisa di ottima fattura e finemente lavorata, e prospetta sul cortile interno (vd. figura n° 7). La porta caposcala è realizzata in legno massello, risale al '900 e presenta

stipiti e architrave intarsiati (vd. figura n° 8-a). Dal cortile si accede direttamente alla rimessa e, dopo l'attraversamento di un piccolo corridoio, agli altri vani accessori a servizio indiretto dell'abitazione, quali la stalletta, la carbonaia, il deposito e il ripostiglio sottoscala, nonché all'atrio interno di aereazione e illuminazione. Il pavimento dei vani accessori è rivestito di marmette e di piastrelle di laterizio, mentre quello degli spazi aperti è realizzato con le tradizionali chianche in pietra per esterni. Sia le pareti interne che quelle esterne risultano intonacate a civile e tinteggiate. Le volte dei locali sono in muratura a crociera. Gli infissi interni sono in legno (vd. figura n° 7). L'altezza utile interna è di 3,10 m e di 3,30 m (vd. figura n° 5).

Complessivamente lo stato di conservazione e di manutenzione generale dei locali e degli spazi a pianterreno è buono. Le rifiniture, i materiali, i rivestimenti sono di qualità e grado medio-alti (vd. figura n° 7 e allegato F).

Figura n° 7. Fotografie degli spazi e degli ambienti posti a pianterreno: androne coperto con volta a botte lunettata appartenente al subalterno 7 (a); cortile interno (b); scalinata principale con pianerottolo coperta da lucernario (c); rimessa e stalletta (d), atrio interno e dettaglio della pavimentazione (e).

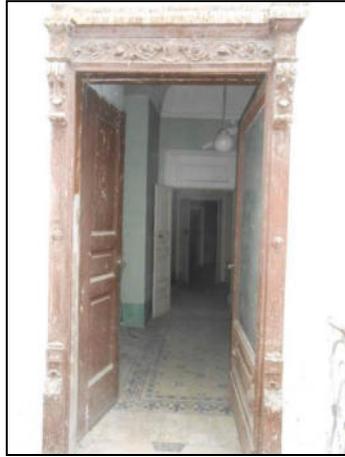
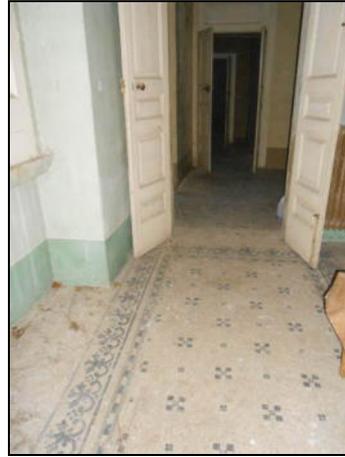
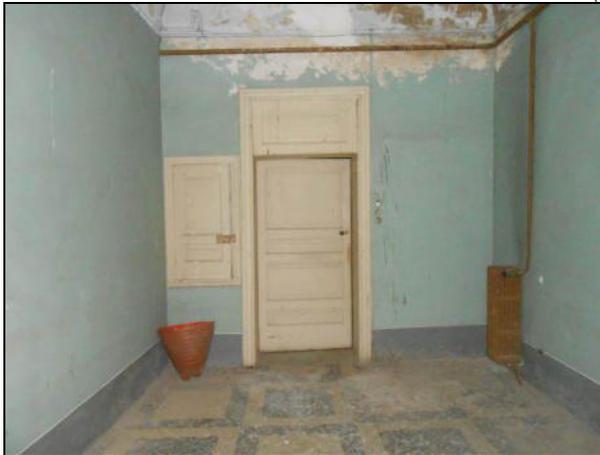
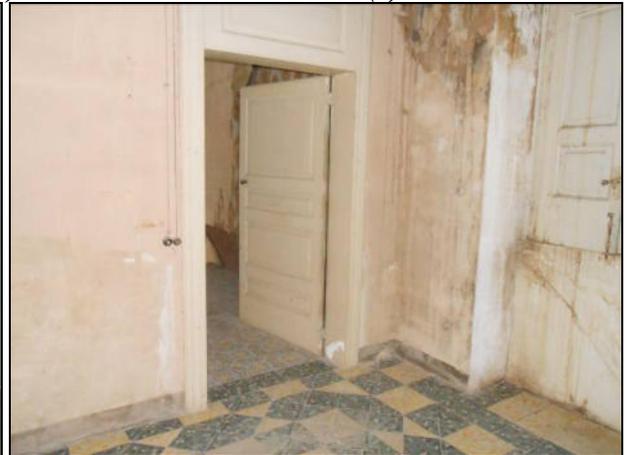
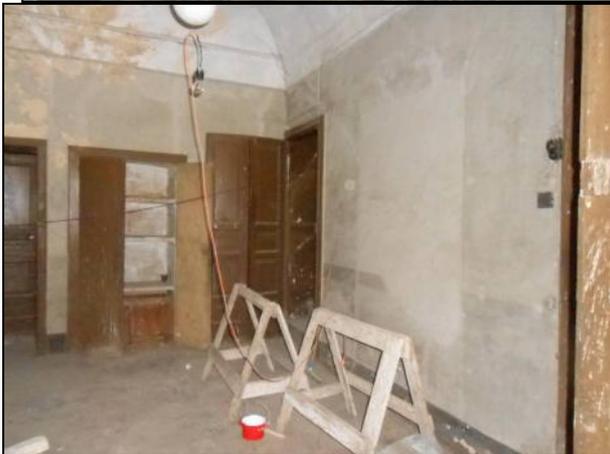
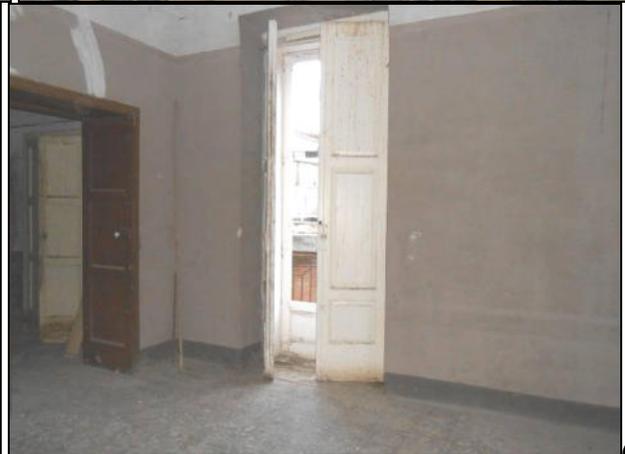
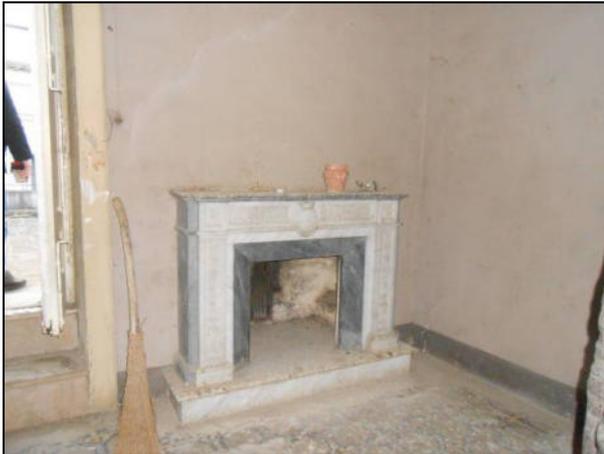
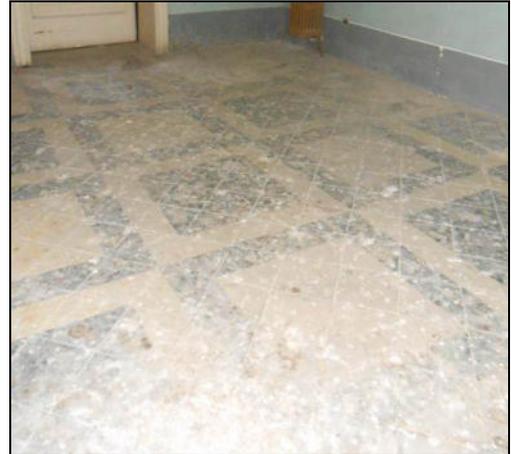
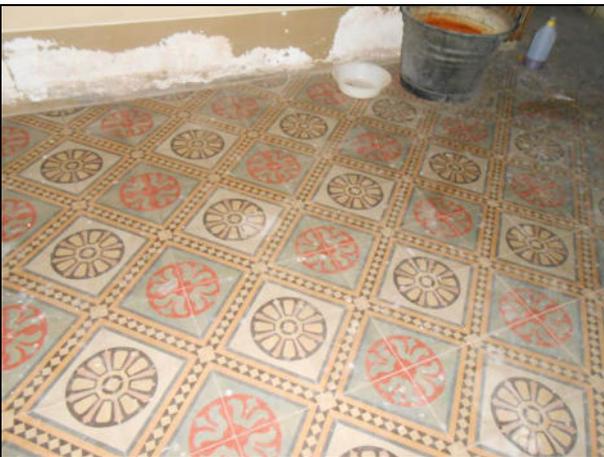
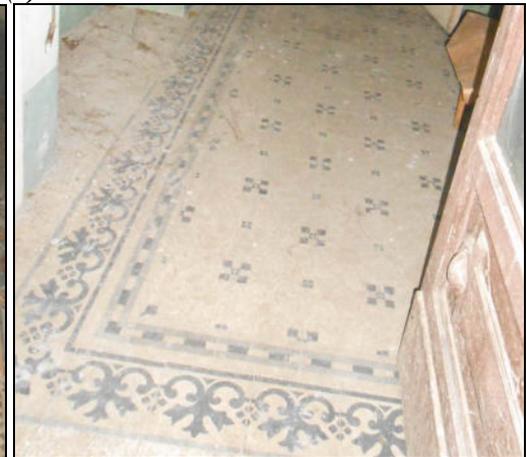
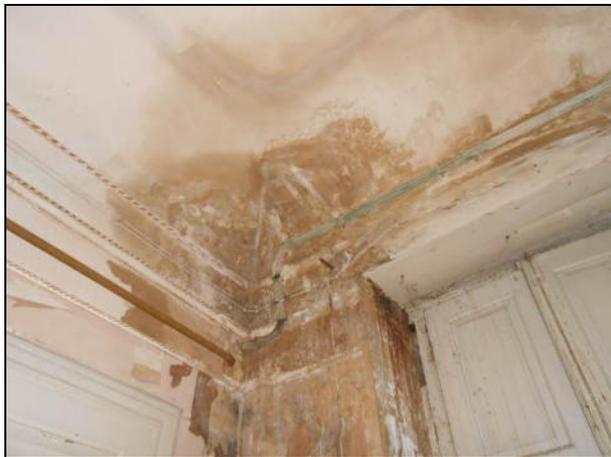
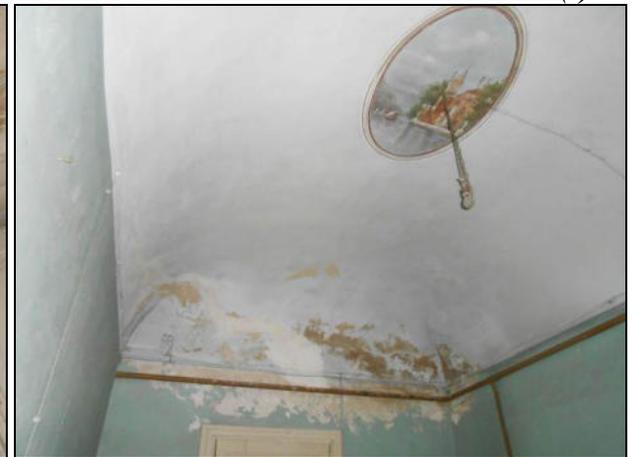
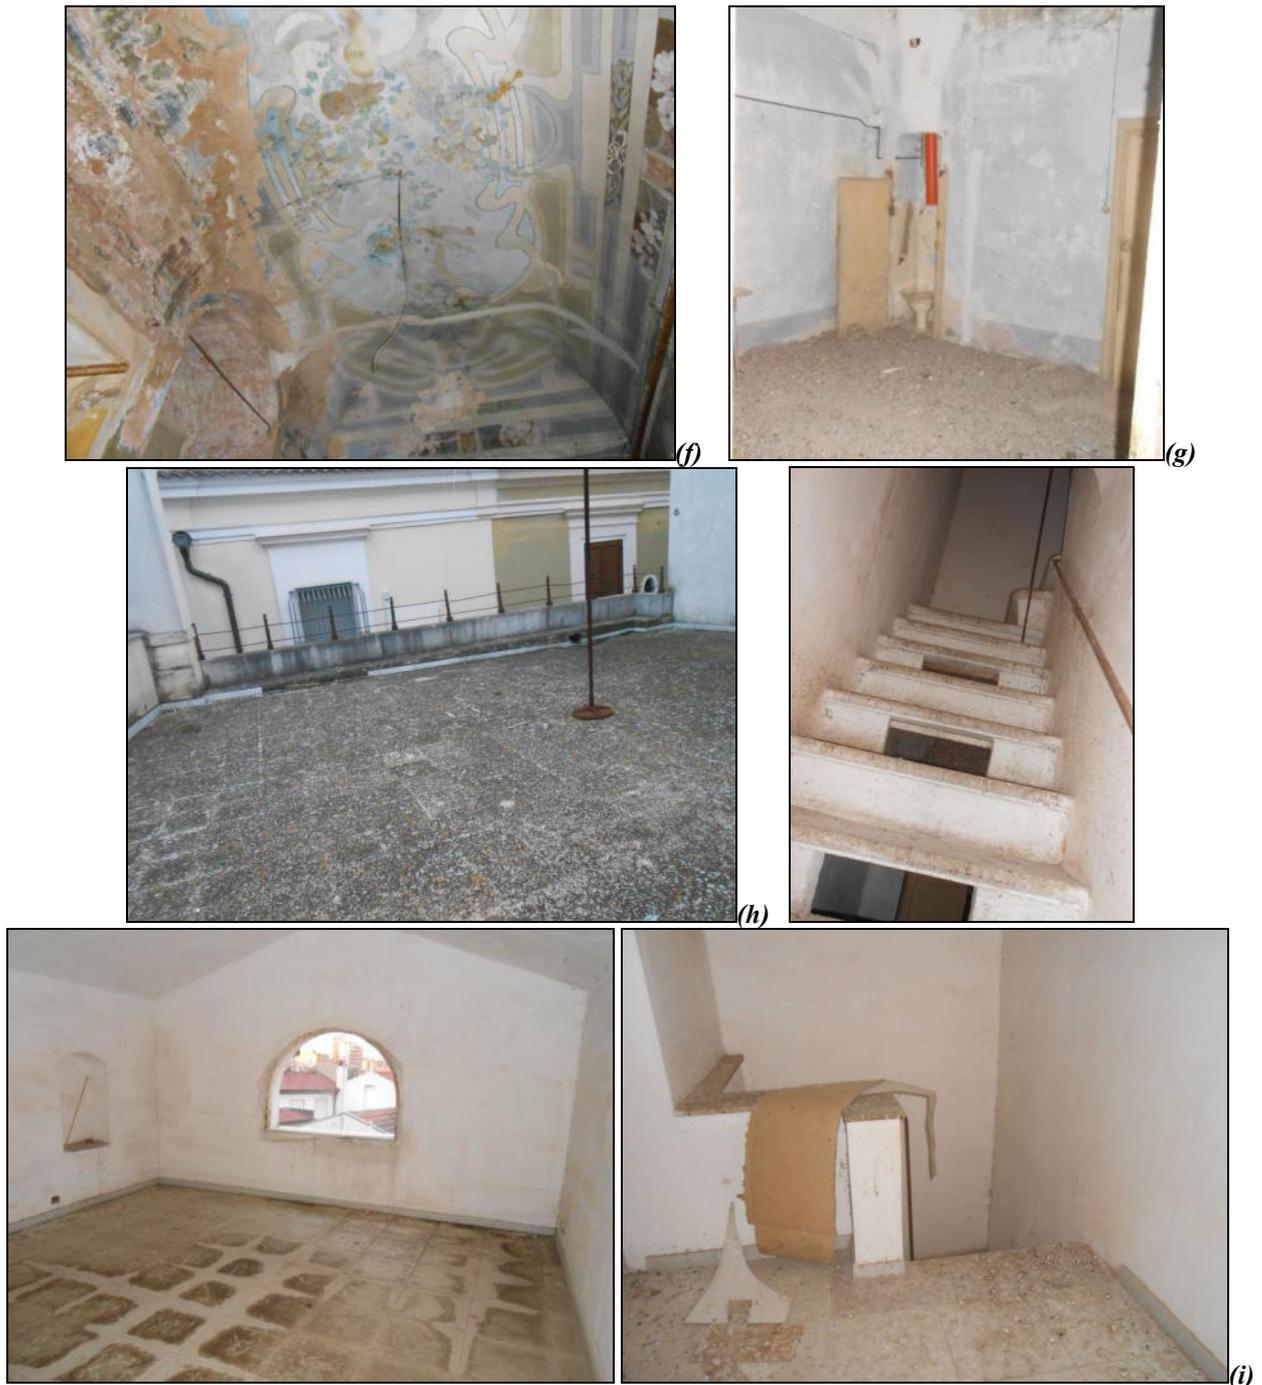
La pavimentazione dei vani principali è realizzata in mattonelle di fine ceramica con varie fantasie geometriche e colorazioni, in buono stato di conservazione. Le pareti sono intonacate a civile, in parte rivestite con carta da parati e in parte tinteggiate. Le volte delle stanze sono a padiglione e risultano in parte decorate con carta da parati e stucchi/cornici (vd. figura n° 8 e allegato F). I sanitari sono in vetro ceramica in pessimo stato. Gli infissi interni sono realizzati in legno pieno con maniglie metalliche. Gli infissi esterni sono in legno con vetro singolo e risultano dotati di scuri anch'essi in legno. È presente un camino rivestito con lastre di pietra naturale. Le scalinate interne di collegamento del primo piano con il secondo risultano rivestite di pietra naturale e sono dotate di corrimano metallico. I locali della soffitta in secondo piano non sono dotati di infissi esterni. L'abitazione è dotata di balconi e di un terrazzo a livello in primo piano, la cui pavimentazione è realizzata con marmette per esterni, e il parapetto è costituito da ringhiere metalliche (vd. figura n° 8).

In sede di sopralluogo è emerso che l'immobile è disabitato, in totale stato di abbandono e di degrado da alcuni decenni. L'ingresso di piccioni e di altri volatili tramite le finestre prive di serramenti ha comportato in molti ambienti l'accumularsi di escrementi e di sporcizia. Le pareti interne e le volte di alcune camere a primo piano presentano fenomeni di infiltrazione di origine meteorica dovuta a perdite della copertura o del sistema di scarico delle acque pluviali. In molte stanze le pareti e le volte presentano distacchi della finitura. Alcuni infissi interni ed esterni devono essere riparati/ristrutturati. I sanitari e i rivestimenti dei bagni sono da rifare (vd. figura n° 8 e allegato F). Tutto quanto descritto richiede un intervento di pulizia e di sanificazione generale, una manutenzione straordinaria per la riparazione e il ripristino dei rivestimenti, delle finiture, dei sanitari, degli impianti e degli infissi, nonché opere edili volte a separare i vani del subalterno 7 non oggetto del pignoramento da quelli inclusi nel cespite staggito.

Lo stato di conservazione e manutenzione generale dell'appartamento in

primo e secondo piano è scadente (vd. figura n° 8 e allegato n° F).

Figura n° 8. Fotografie della porzione di appartamento in primo e secondo piano: porta di accesso in legno (a); ingresso (b); stanze in primo piano (c); caminetto (d); dettagli delle pavimentazioni in ceramica pregiata (e); volte e pareti con segni di degrado e danneggiamenti (f); bagno a primo piano (g); terrazzo a livello (h); scalinata di accesso e soffitta in secondo piano (i).

- b) sono necessari lavori di riparazione del tetto o del canale di gronda per l'eliminazione dell'infiltrazione presente in alcuni vani del primo piano;

- e) sono necessari lavori di manutenzione straordinaria all'interno dell'appartamento per riparazione e ripristino dei rivestimenti, delle finiture e degli infissi, nonché sostituzione dei sanitari e degli impianti;
