TRIBUNALE DI FOGGIA

oggetto: Procedura esecutiva immobiliare n. **120/2016** Reg.Gen.E.I.

RELAZIONE DI PERIZIA TECNICA D'UFFICIO

L'immobile per civile abitazione, oggetto di P.E. è ubicato nell'abitato del Comune di San Severo via Domenico Cirillo, civico 30; esso si sviluppa su due livelli (1[^] e 2[^] ultimo piano) di una palazzina inserita nella cortina edilizia del comparto urbano di cui è parte, posta ad angolo tra la richiamata via, da cui ha accesso, e corso Amedeo D'Aosta. Più precisamente l'immobile in esame è formato:

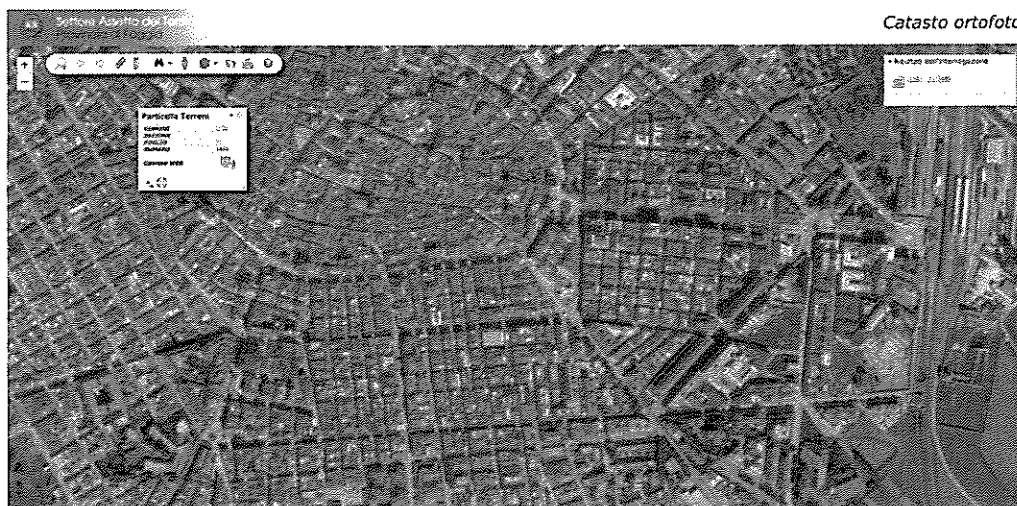
IMMAGINE 2: Comune di San Severo; sovrapposizione mappa catastale e ortofoto
Il compendio esecutato confina con:

- strada comunale denominata via Domenico Cirillo;
- strada comunale denominata corso Amedeo D'Aosta;
- F. 31 p.lla 3489 sub. 58 intestato a [REDACTED] proprietà 1/1
