TRIBUNALE DI FOGGIA

ESECUZIONE IMMOBILIARE n°362/2022 R.G.Es.

PERIZIA DI STIMA C.T.U.

Consulenza Tecnica di Ufficio nella stima degli immobili pignorati

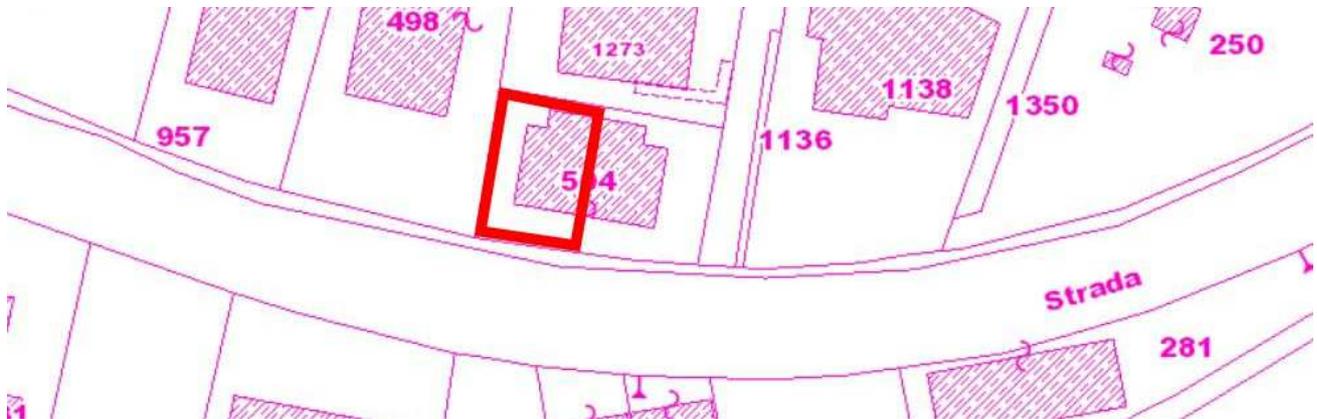
Nella mappa sottostante si riporta estratto catastale con l'individuazione della parte di fabbricato e cortile esterno di proprietà dei XXXXX

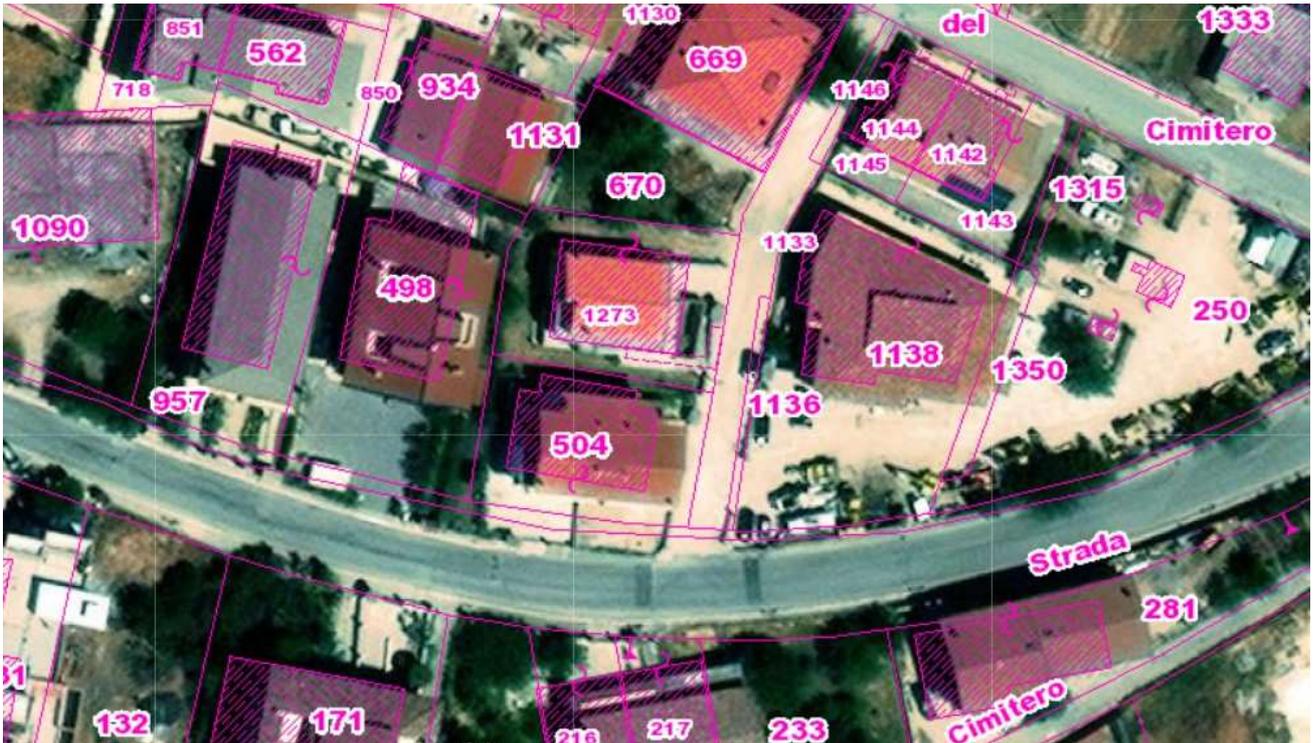
QUESITO 2 bis

L'elaborato grafico, di seguito riportato, mostra la sovrapposizione della mappa catastale su ortofoto del compendio oggetto dell'esecuzione immobiliare con tutte le indicazioni catastali.

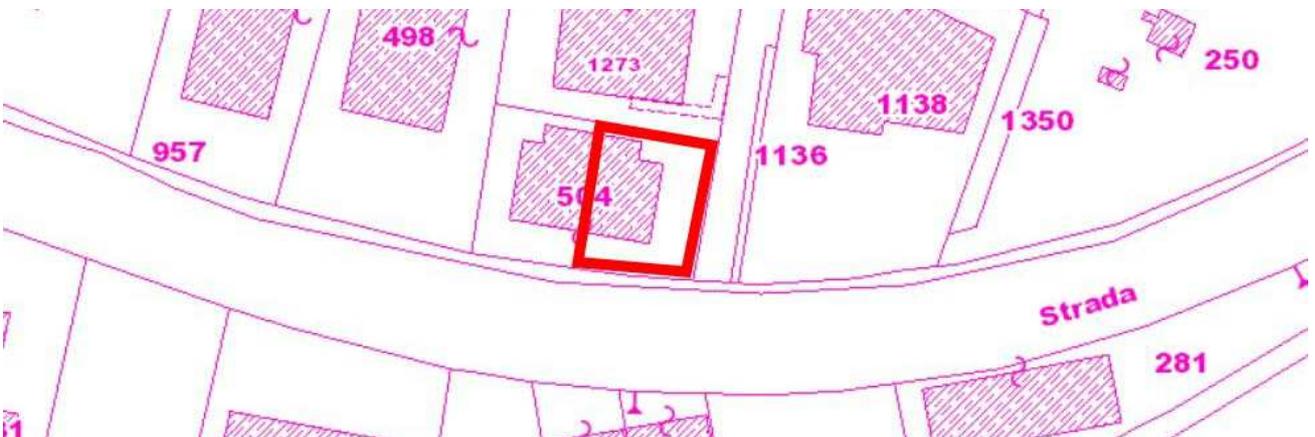
Nella mappa sottostante si riporta estratto catastale con l'individuazione della parte di fabbricato e cortile esterno di proprietà dei sig.ri XXXX
