TRIBUNALE DI FOGGIA

RAPPORTO DI VALUTAZIONE IMMOBILIARE R.G.ES. 386/2013

BANCA MONTI DEI PASCHI DI SIENA c/ [REDACTED] + [REDACTED]

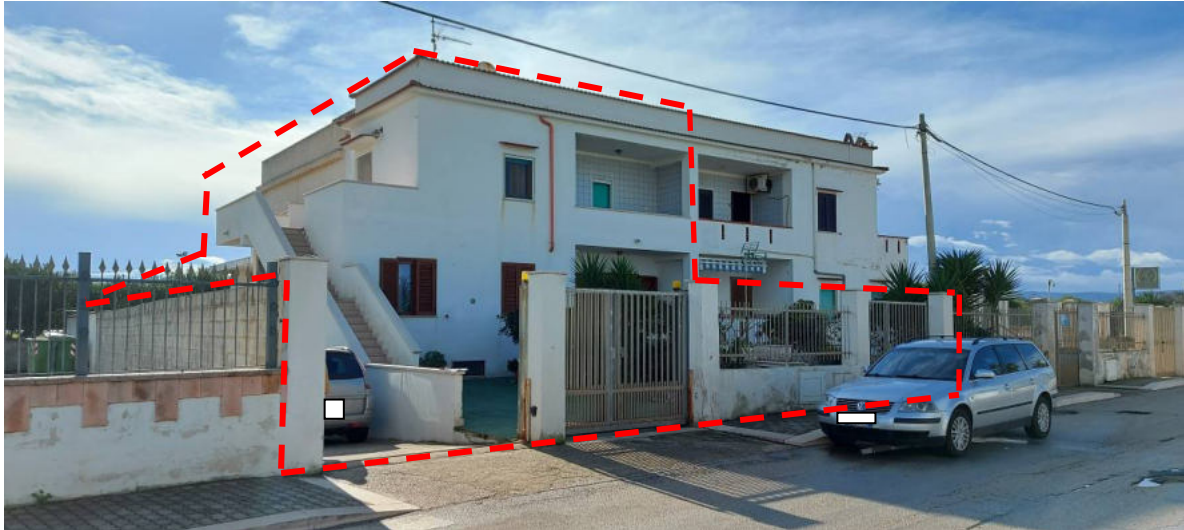
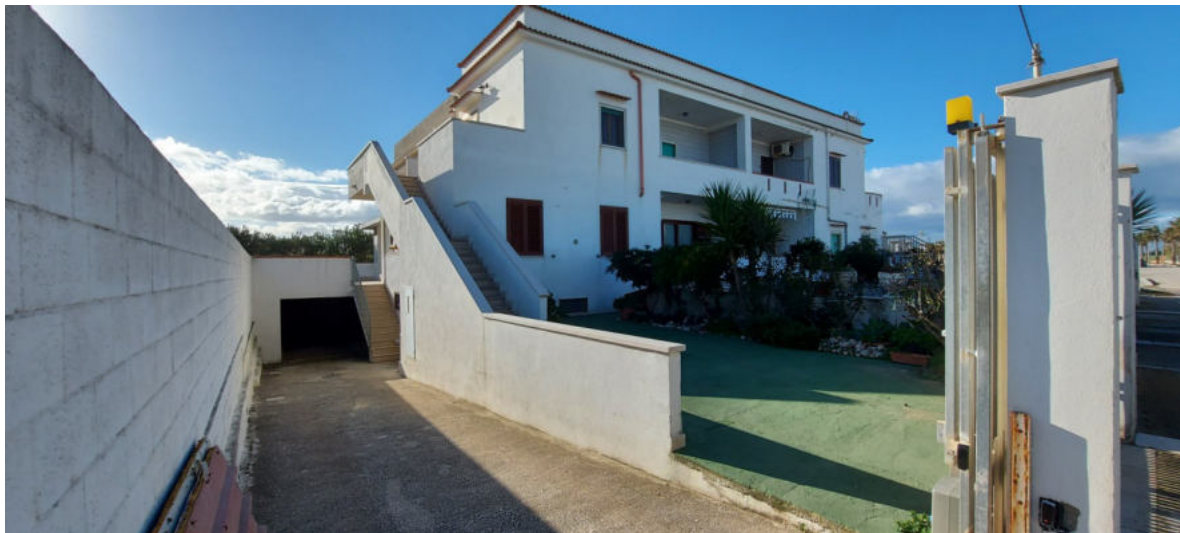
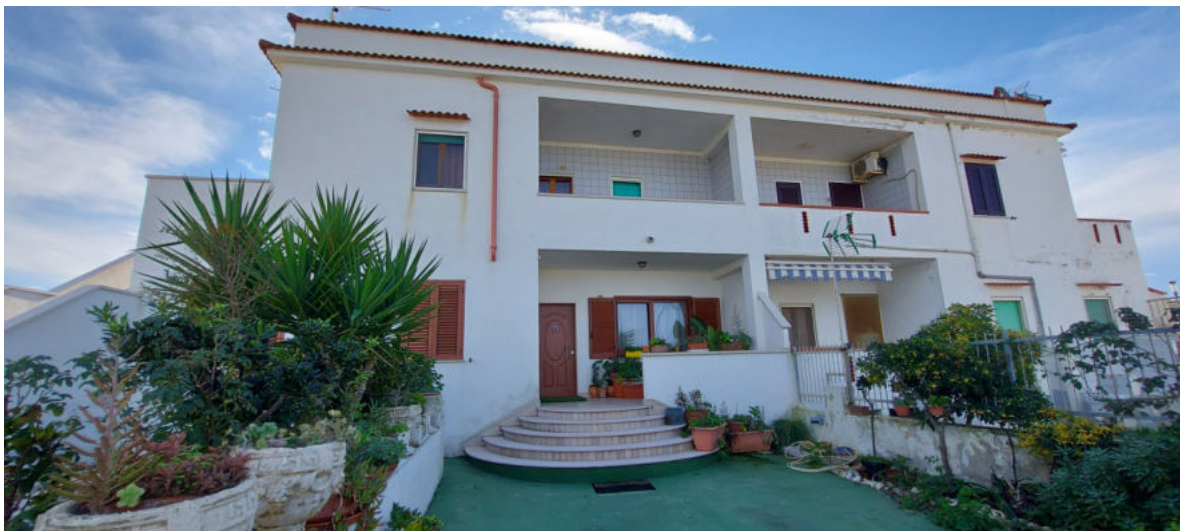
Prospetto su Via Delle More

Il fabbricato è stato realizzato con struttura portante mista, parte in muratura e parte in cemento armato con copertura piana non praticabile. Allo stesso si accede da Via delle More snc., per mezzo di cancelli carrabili attraversando una piccola area esterna. Il cancello verso Nord-Ovest consente l'accesso diretto al piano rialzato tramite pochi gradini ed una loggia, mentre il secondo cancello quello centrale consente l'accesso al 1° piano per mezzo di una scalinata esterna ed un disimpegno che porta direttamente all'ingresso. L'ultimo cancello verso Nord-Est consente l'accesso al piano seminterrato si accede per mezzo una rampa posta all'estremità della recinzione sempre sul lato Nord-Est.

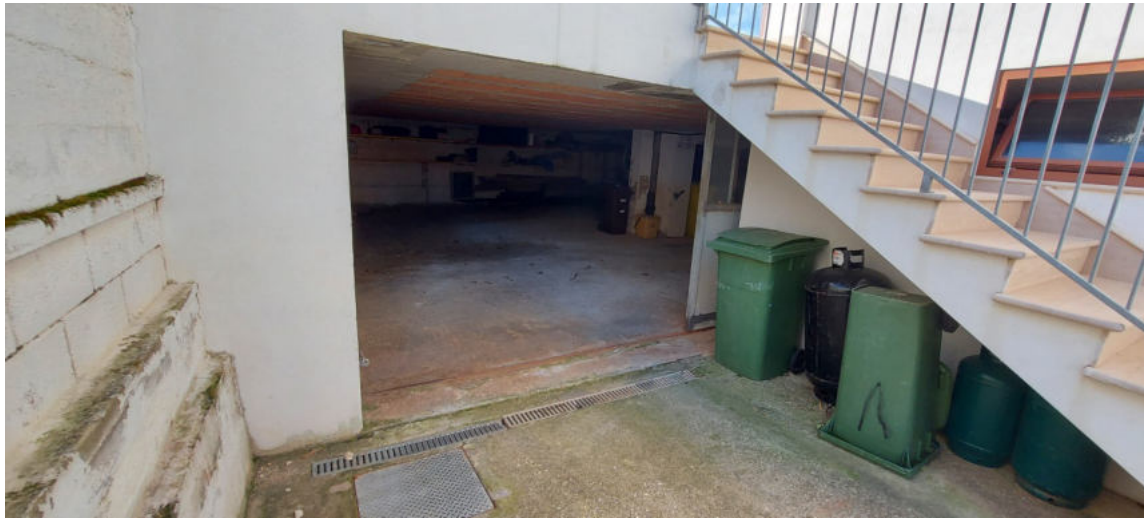
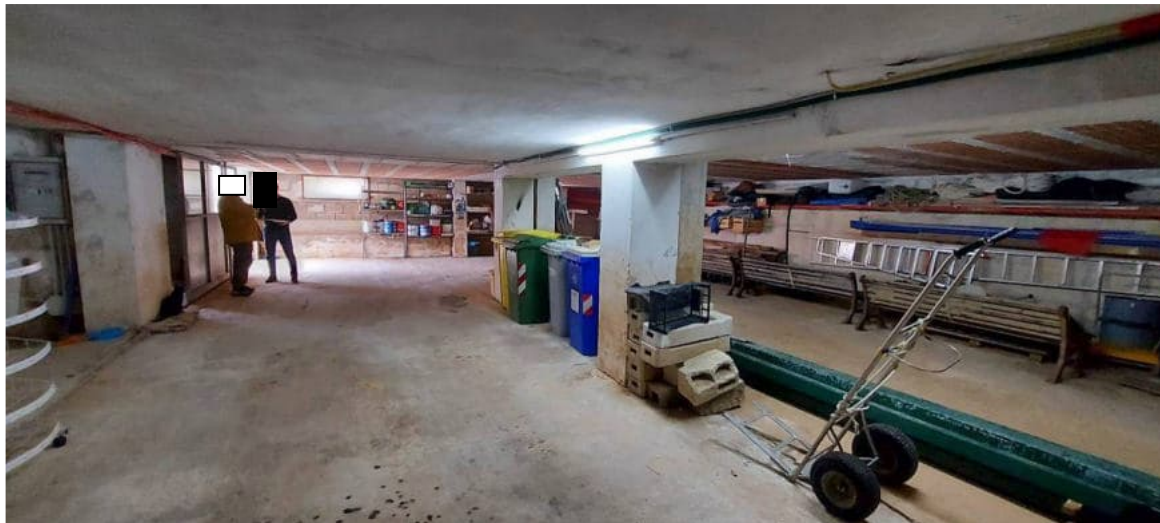
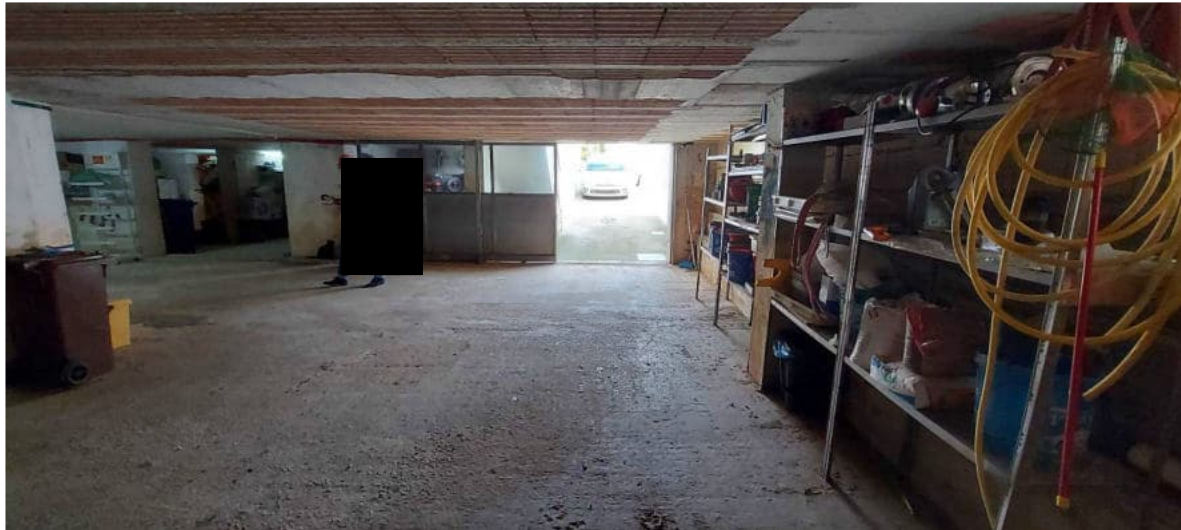
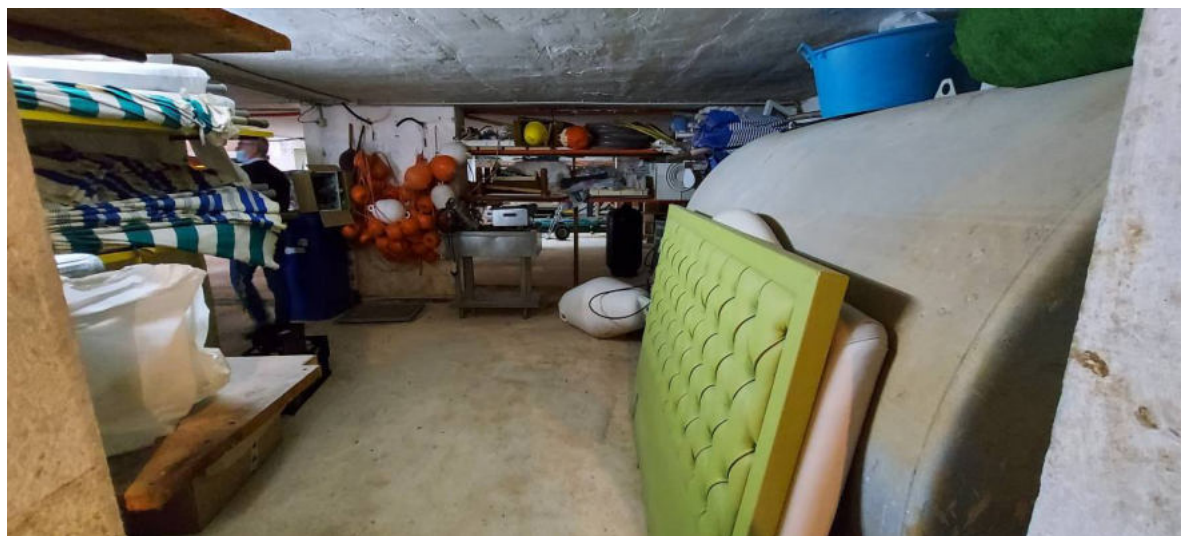
Locale Seminterrato

A.2 Locale seminterrato, si compone un unico di ampio vano adibito parte a garage e parte a deposito.

Descrizione del bene: al locale si accede da Via Delle More s.n.c. tramite un cancello carrabile e una rampa di circa mq. 56,00 (m. 10,52x2,81+6,95x3,80) si accede direttamente al locale di circa mq. 209,00 (m. 14,85x9,29+2,44x2,60+7,89x2,78+5,77x3,79+2,34x4,39+2,43x4,39).

Caratteristiche strutturali: struttura portante mista, parte in muratura e parte in cemento armato con coperture piane realizzate in latero cemento armato precompresso. Altezza utile interna: circa m. 2,00. Rifiniture e caratteristiche esterne ed interne: l'intero locale allo stato risulta lasciato quasi interamente al rustico, una parte ha le pareti ed i soffitti rifiniti con intonaco rustico mentre la restante parte in prossimità dell'ingresso (pareti, soffitti e pilasti) è stata lasciata completamente al rustico; l'intera pavimentazione è in battuto di cemento grezzo. Lo stato di conservazione e manutenzione: l'immobile si presenta in un pessimo stato di conservazione e manutenzione. Dotazione di impianti tecnologici e loro rispondenza al D.M. 37/08: il locale è munito di impianto elettrico ed idrico con impianto di autoclave che serve i piani superiori. Anche in questo caso, pur avendo, più volte, chiesto la documentazione di conformità degli impianti non mi è stata fornita ne copia della stessa è stata rintracciata presso l'U.T.C., in ogni caso si fa presente che gli impianti sono stati realizzati negli anni 70, quando la certificazione di conformità non era prevista.

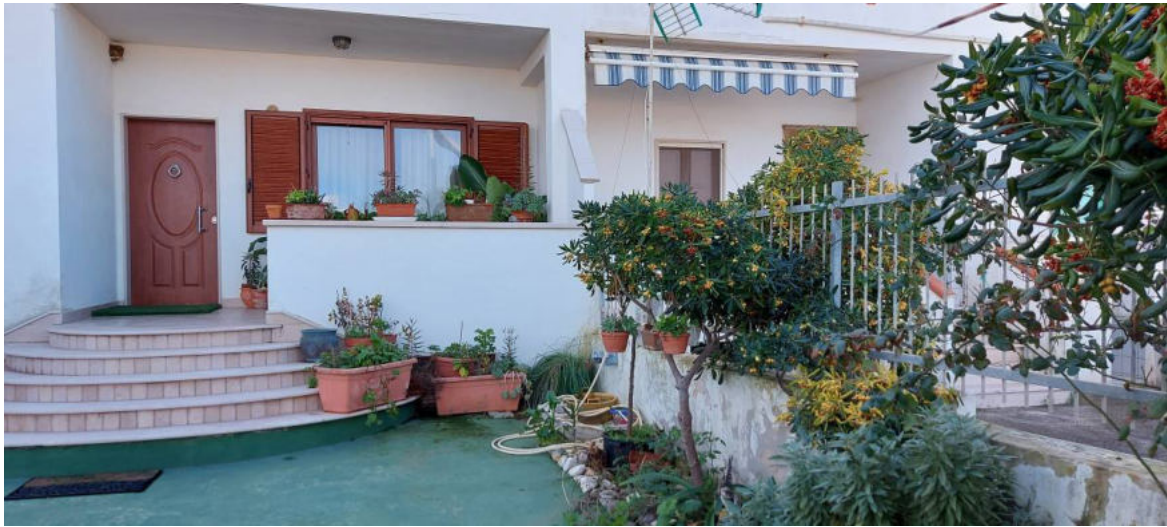
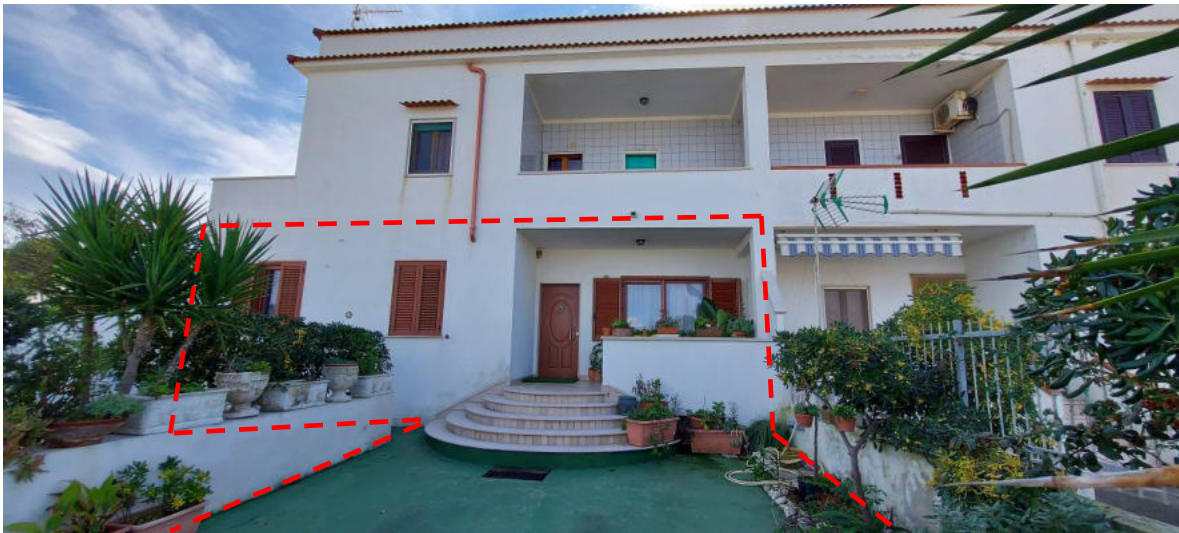
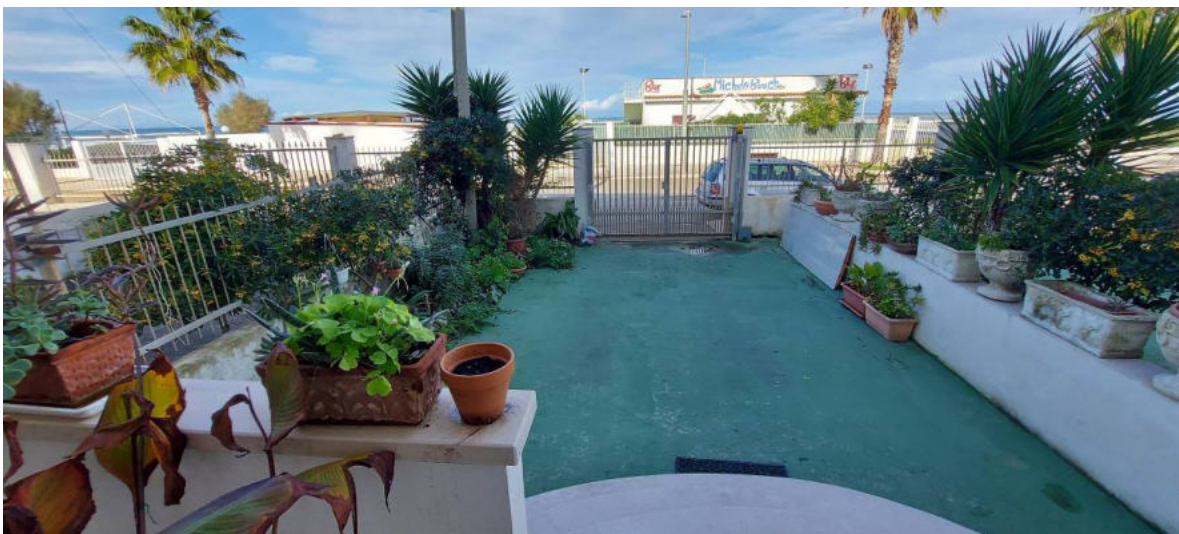
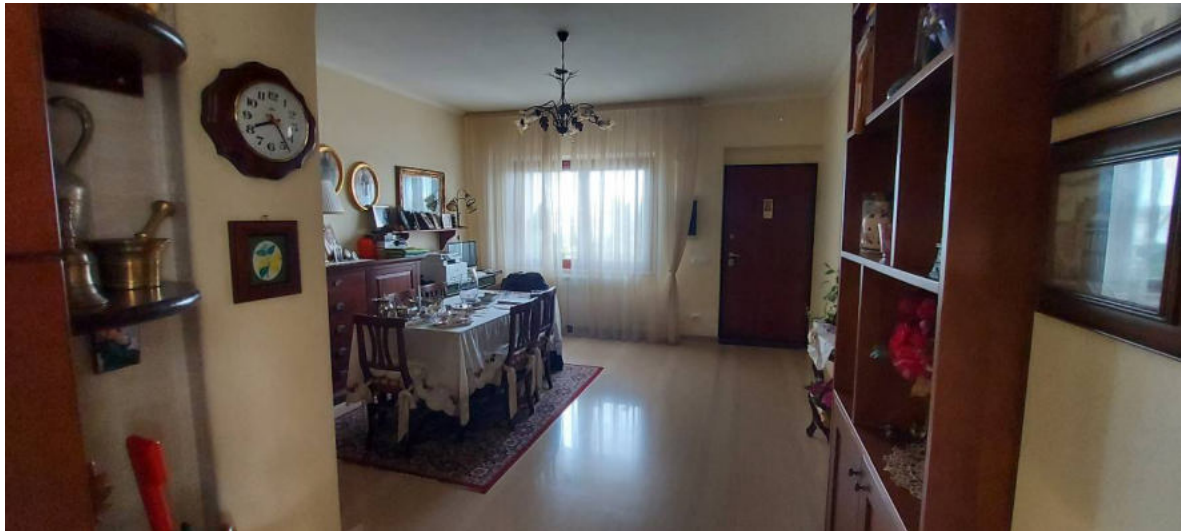
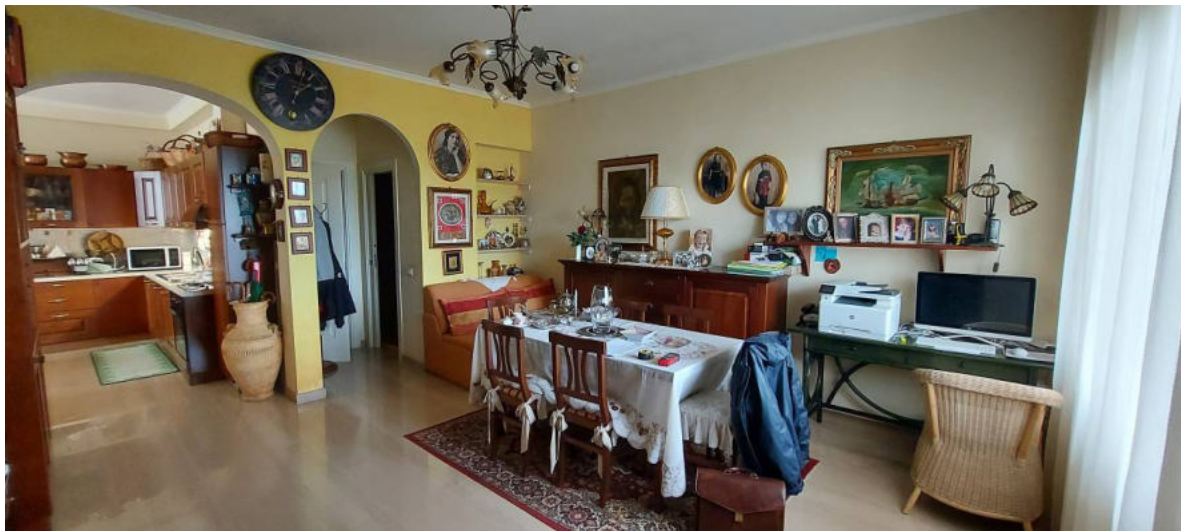
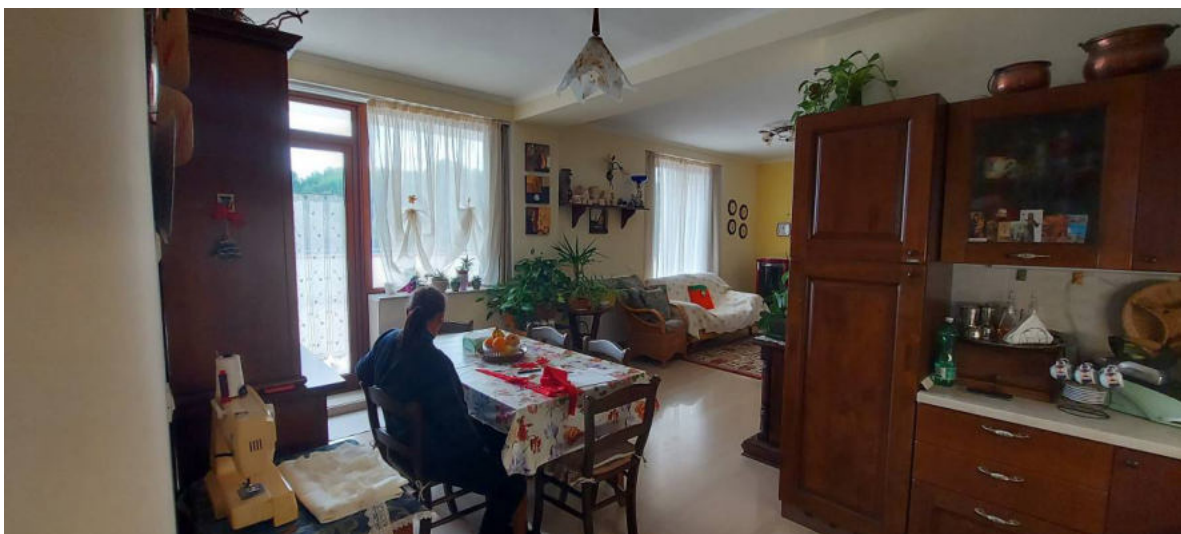
Piano Rialzato

A.1 Abitazione a piano rialzato: L'abitazione si compone di sei camere, due bagni, un locale lavanderia, una loggia, un'ampia veranda ed un'area esterna antistante l'ingresso principale. Descrizione del bene: all'immobile si accede tramite una loggia di circa mq. 12,00 (m. 4,69x4,56) che porta direttamente nell'ingresso-soggiorno di circa mq. 22,00 (m. 5,12x4,44) munita di un'ampia finestra che affaccia sulla loggia e l'area esterna, sulla sx c'è un piccolo disimpegno di circa mq. 3,00 (m. 2,40x1,12) dal quale si accede a tre camere da letto, la prima sulla dx di circa mq. 13,00 (m. 3,53x3,67) dotata di una finestra alta che prende luce tramite il locale lavanderia, quella sulla sx di circa mq. 7,00 (m. 3,00x2,40) munita di una finestra che affaccia sull'area esterna, e quella di fronte di circa mq. 14,00 (m. 4,01x3,47) munita di finestra che affaccia sull'area esterna; ritornando nell'ingresso-soggiorno, di fronte sulla dx c'è un piccolo disimpegno di circa mq. 1,00 (m. 1,43x0,97) che consente l'accesso ad un ripostiglio interno di circa mq. 3,00 (m. 2,84x0,97) e al bagno anch'esso interno di circa mq. 6,00 (m. 4,05x1,36); proseguendo sulla sx si entra in cucina/sala di circa mq. 36,00 (m. 1,87x1,47+2,38x2,92+ 8,15x3,29) con due ampie porte vetrate che affacciano sulla veranda, alla dx della sala si entra nella camera da letto di circa mq. 17,00 (m. 1,56x1,58+4,74x3,02) con annesso bagno di circa mq. 5,00 (3,08x1,58) entrambi muniti di finestre con affaccio su distacco con altra proprietà, mentre alla sx della sala si accede ad un'ampia veranda di circa mq. 60,00 (m. 9,30x6,36) con affaccio sulla rampa di accesso al seminterrato, dalla stessa veranda si accede ad un piccolo locale adibito a lavanderia di circa mq. 6,00 (m. 2,47x2,45)

Caratteristiche strutturali: struttura portante mista, parte in muratura e parte in cemento armato con coperture piane realizzati in latero cemento armato precompresso. Altezza utile interna: m. 2,91 circa. Rifiniture e caratteristiche esterne ed interne: l'area esterna è recintata con un muretto con sovrastante ringhiera in ferro, lungo il muro di confine con altra proprietà, lato ovest, c'è una fioriera delimitata da sassi naturali munita di piante, l'area è pavimentata con un tappeto di erba sintetica; le facciate esterne sono intonacate e dipinte di bianco; le riquadrature delle finestre e delle porte sono in pietra; le persiane e gli infissi esterni sono in legno-alluminio muniti di vetro camera, la porta d'ingresso è del tipo blindata rivestita in legno; la scala d'ingresso è rivestita in pietra di Apricena mentre il pavimento del pianerottolo è in gres; il pavimento interno è unico in pietra di Travertino stuccato, ad eccezione dei bagni dove sia i pavimenti che i rivestimenti sono in ceramica colorata di varie pezzature corredate di greche decorate; le pareti sono intonacate a civile e protette con pittura lavabile colorata. Lo stato di conservazione e manutenzione: l'immobile si presenta in un buono stato di conservazione e manutenzione. Dotazione di impianti tecnologici e loro rispondenza al D.M. 37/08: l'immobile è dotato di impianti, sottotraccia, elettrico, idrico fognante e di riscaldamento munito di caldaia alimentata a pellet con elementi radianti in acciaio. Pur avendo, più volte, chiesto all'esecutato la documentazione di conformità degli impianti non mi è stata mai fornita, ne copia della stessa è stata rintracciata presso l'U.T.C., in ogni caso si fa presente che gli impianti sono stati realizzati negli anni 70, quando la certificazione di conformità non era prevista.

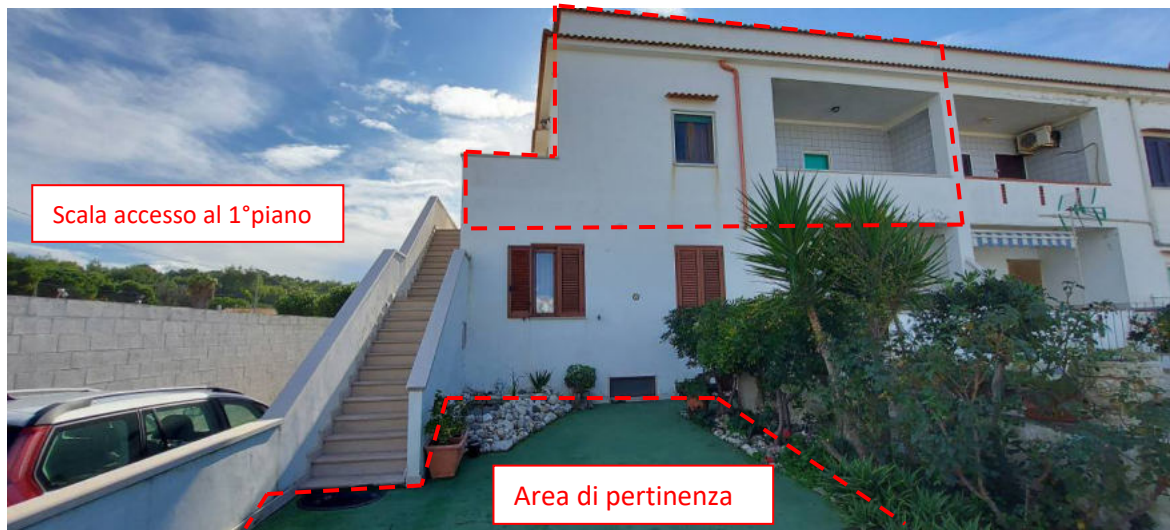
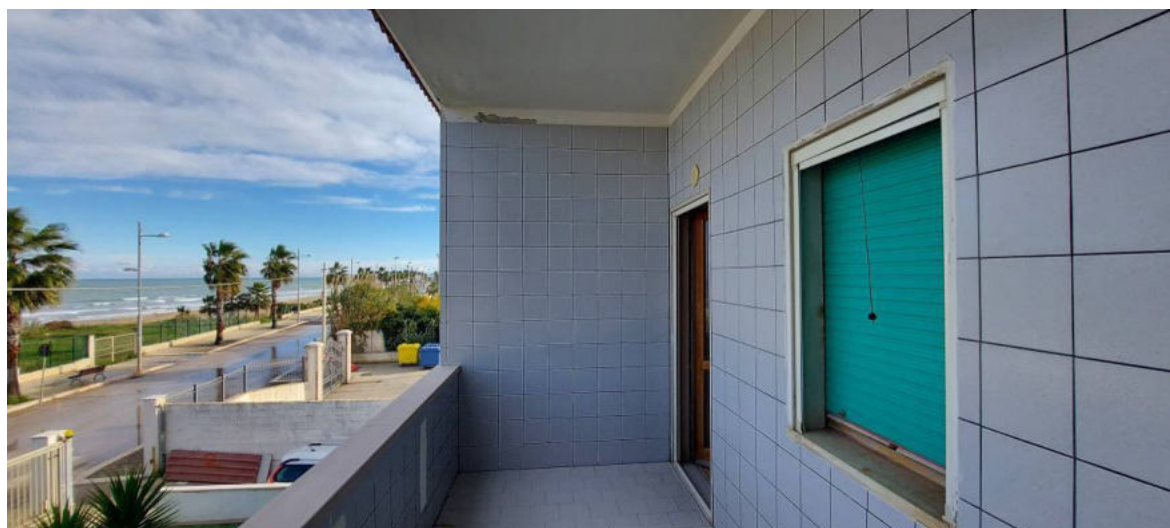
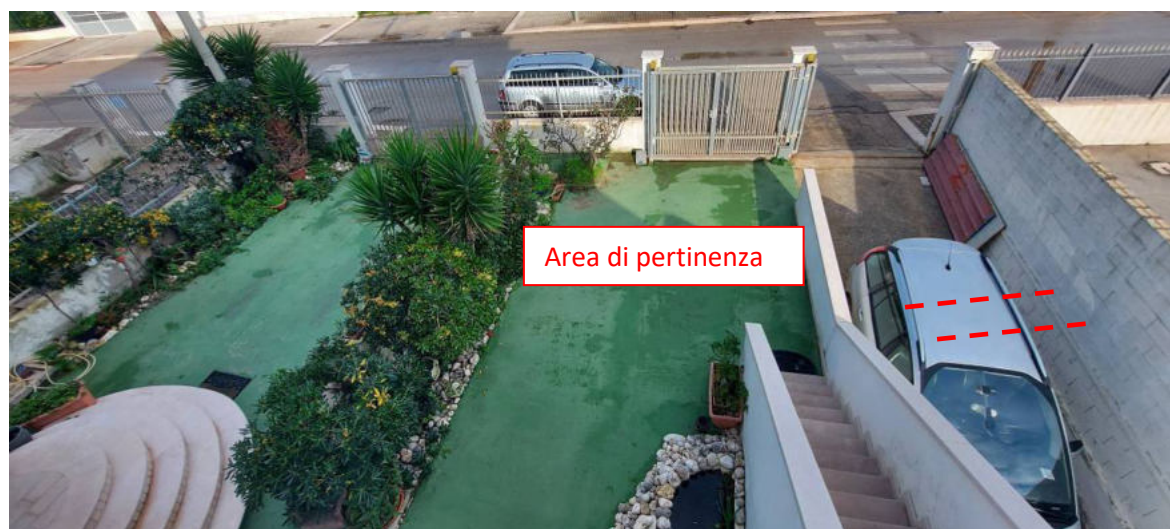
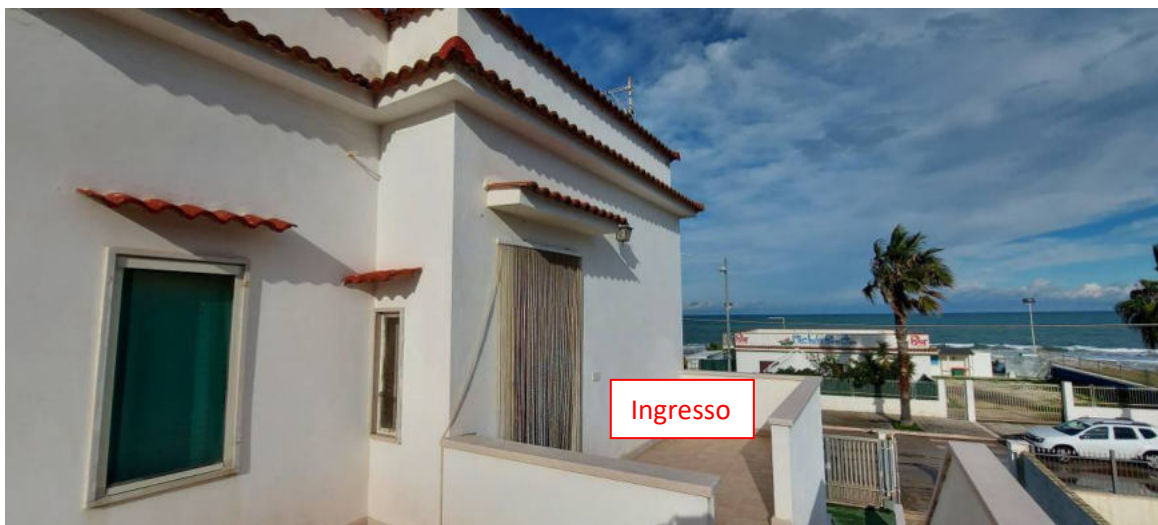
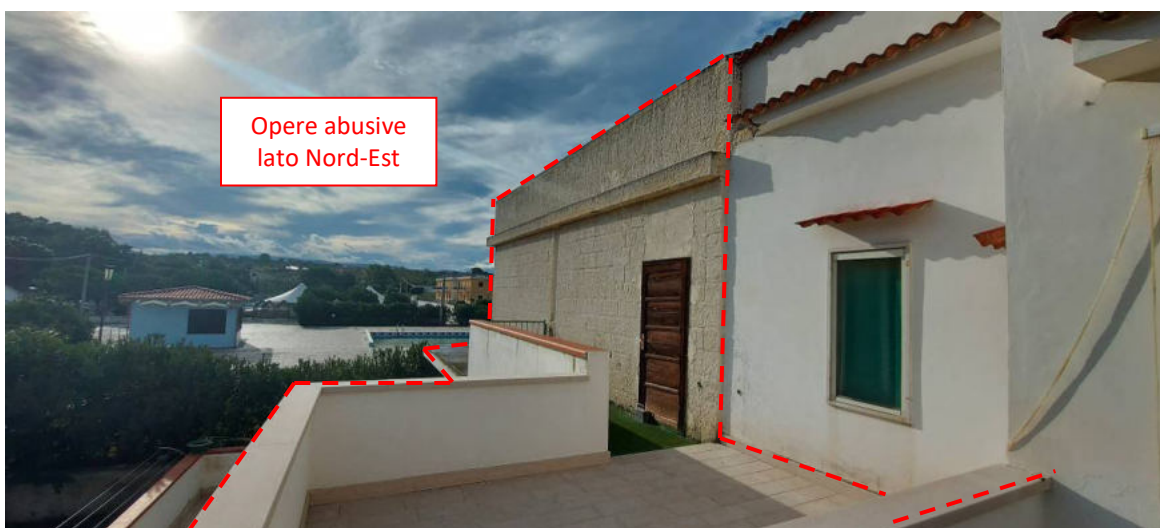
Primo Piano

Descrizione del bene: all'immobile si accede tramite scalinata esterna adiacente il fabbricato lato Nord che tramite un pianerottolo di circa mq. 23,00 (m. 7,21x2.87+0,83X2.70) porta direttamente nell'ingresso-soggiorno di circa mq. 20,00 (m. 4,21x4,05+ 3,29x0,87) con finestra che affaccia su area esterna, continuando si accede nel corridoio di circa mq. 9,00 (m. 4,05x1,08+4,44x0,99) dal quale sulla dx, per mezzo di una porta balcone si accede ad una loggia di circa mq. 8,00 (m. 4,49x1,76), continuando sempre sulla dx si entra in cucina di circa mq. 12,00 (m. 3,78x3,25) con finestra che affaccia sulla loggia, uscendo e proseguendo nel corridoio sulla sx si accede alla cameretta di circa mq. 6,00 (m. 3,51x1,80) munita di finestra che affaccia sulla balconata, uscendo sulla sx si entra nella camera da letto di mq. 18,00 (m. 4,32x4,09) con finestra e porta che da accesso al locale abusivo di forma da "L" lasciato al rustico di circa mq. 50,00 (m. 8,28x4,03+4,39x2,23) dallo stesso, tramite una porta, si accede su una balconata di circa mq. 29,00 (m. 10,05x1,52+4,84x1,57+4,74x1,34) che gira sul lato Est ed Ovest del fabbricato, inoltre uscendo dalla camera da letto sulla sx si accede al bagno (anch'esso abusivo) di circa mq. 6,00 (m. 4,05x1,40) con finestra che da nel locale abusivo.

Lo stato di conservazione e manutenzione: Ad eccezione della parte abusiva lasciata al rustico, l'immobile si presenta in un discreto stato di conservazione e manutenzione.
