TRIBUNALE DI FOGGIA

Esecuzione Immobiliare - R.G. Es. N. 377/2014

LA RELAZIONE DI STIMA

BENE 1: APPARTAMENTO, MATTINATA (FG), VIA TORRE DI LUPO N. 29, PIANO 1

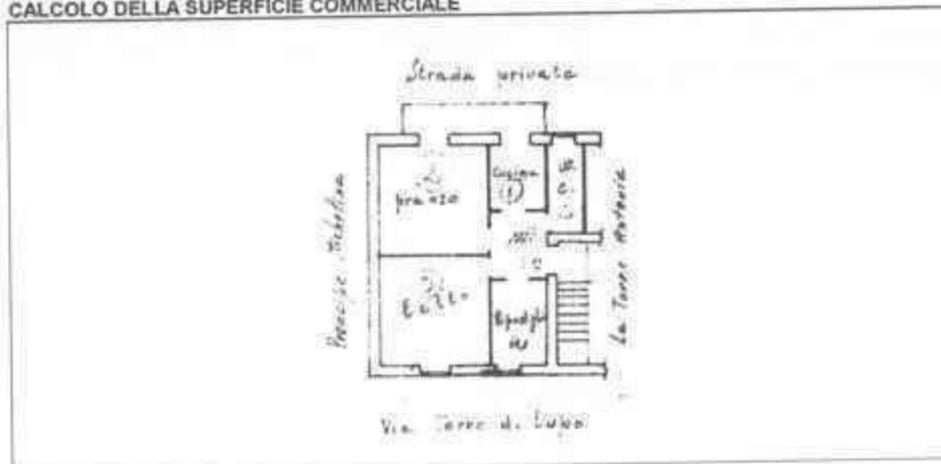
CALCOLO DELLA SUPERFICIE COMMERCIALE

Superficie mq	Descrizione	
Superficie al 100%	64,00	Vani principali e accessori diretti più muri interni e perimetrali di max cm50, più 50% muri in comune.	+
Superficie al 30%	5,50	Balconi e terrazze comunicanti <25mq.	+
Superficie commerciale mq			69,50

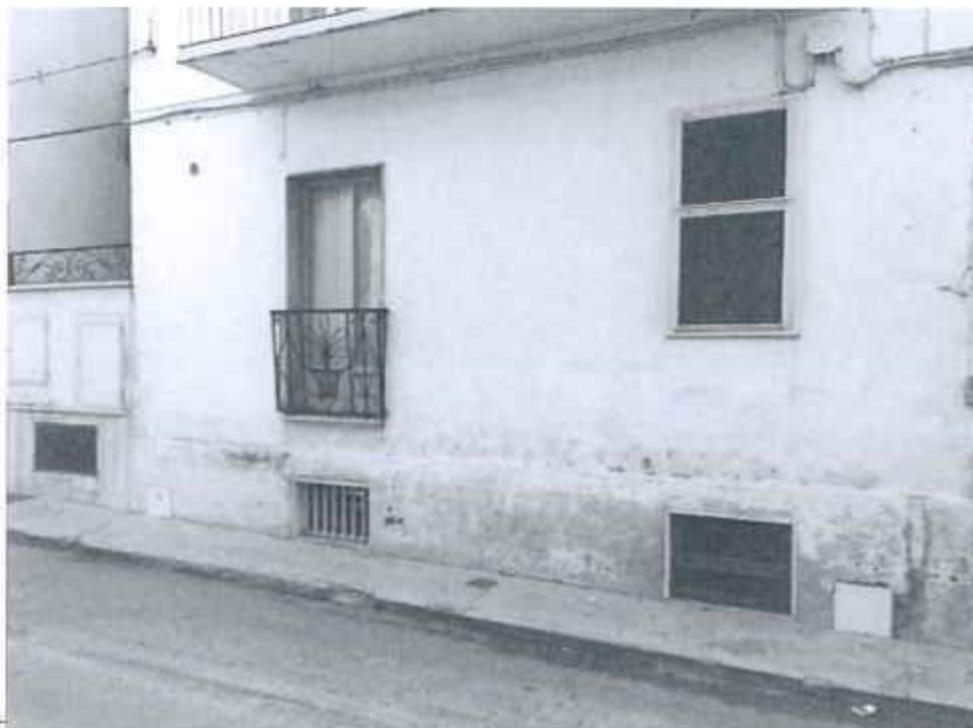
Foto 1 – Facciata su Via Torre di Lupo

Le facciate intonacate di colore bianco, senza alcun elemento di pregio, sono in cattivo stato di manutenzione e conservazione.

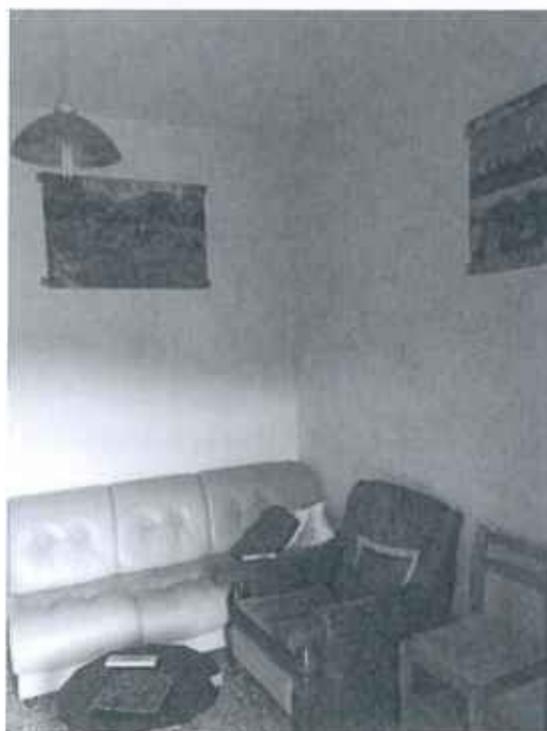
Foto 2 – Soggiorno

Le pareti dei locali sono intonacate, ad eccezione di quelle dei bagni e dell'angolo cottura della cucina che sono, invece, rivestite con piastrelle in ceramica. Le pareti e i soffitti necessitano di lavori di tinteggiatura.

I pavimenti interni sono in graniglia di cemento per le camere della zona giorno e zona notte, mentre il pavimento del bagno è in mattonelle di ceramica. I pavimenti e rivestimenti del bagno sono vetusti e necessitano di essere sostituiti. I pavimenti degli altri ambienti necessitano di pulizia e levigatura.

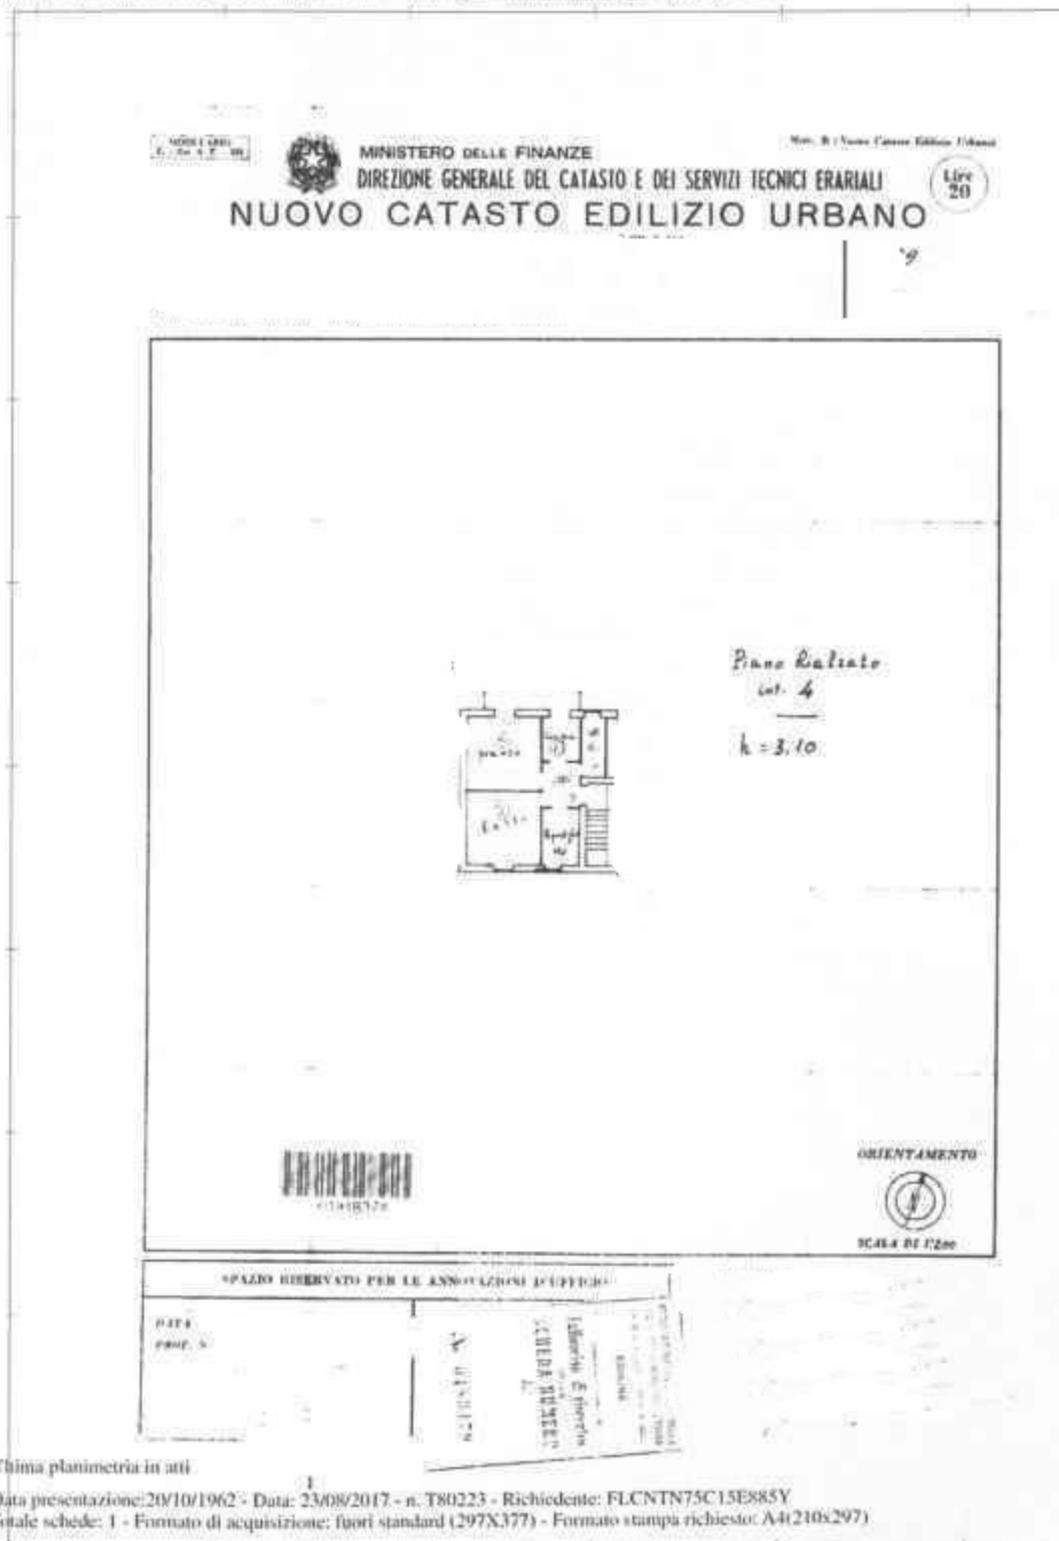
Allegato n. 24 – Planimetria catastale Appartamento sito in Mattinata (FG), Via Torre di Lupo n. 29, piano primo

Catasto dei Fabbricati - Situazione al 23/08/2017 - Comune di MATTINATA (FG) - s. Foglio: 38 - Particella: 221 - Subalterno: 1 - VIA TORRE DI LUPO n. 29 piano: 1
