TRIBUNALE DI FOGGIA

Procedura Esecutiva Immobiliare n. 316/2016/EI

RELAZIONE DI PERIZIA TECNICA D'UFFICIO

1. *Bene immobile sito in Lucera alla via Porta Foggia 132 piano 1° e censito all'UTE al foglio 30 part. 2288 sub 6 (ex foglio 30 part. 844 sub 2).*

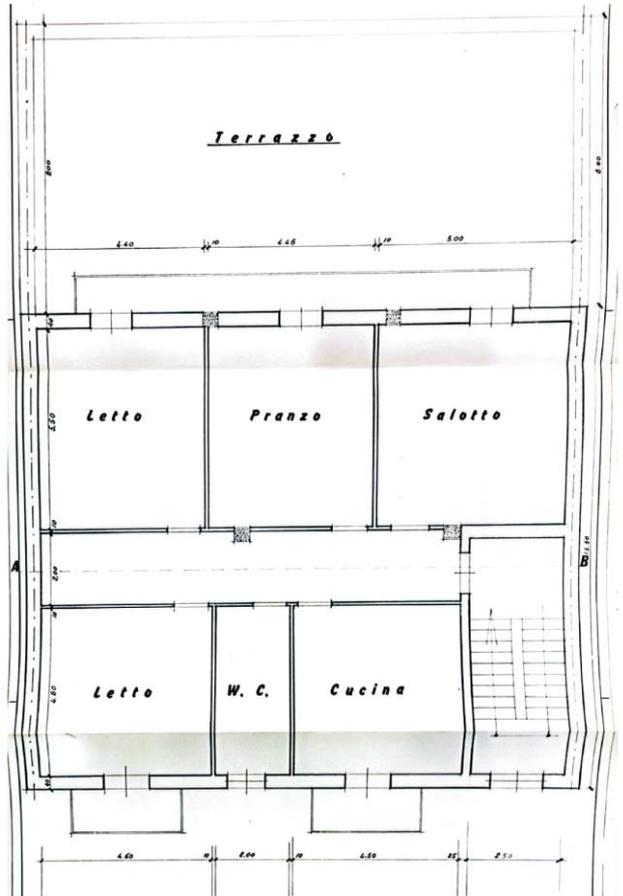
DITTA - MUSONE Luigi - LUCERA -
PIANTA ESECUTIVA del piano tipo -
Scala 1:50

In data 18/01/1975 è stata rilasciata dal Comune di Lucera il Certificato di Abitabilità. Da ricerche effettuate presso l'UTC di Lucera non sono emerse pratiche edilizie successive a queste sopracitate, relativamente all'abitazione posta al piano primo.

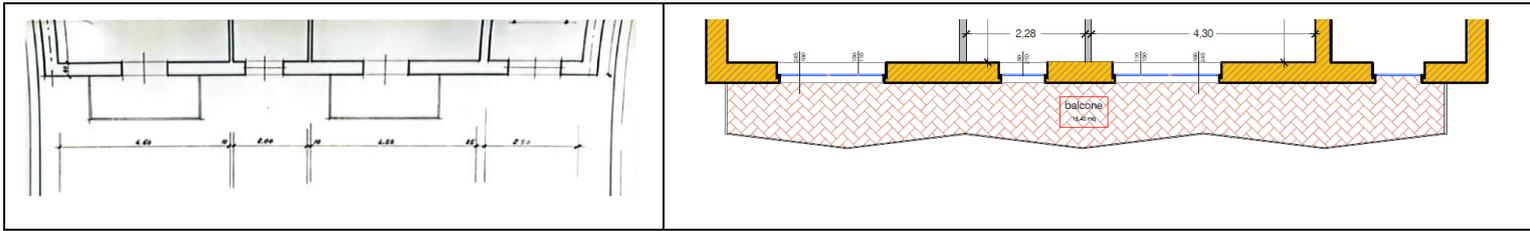
nella figura:

Dal raffronto comparativo dello stato attuale dei luoghi con gli elaborati grafici a corredo della C.E. n. 1938 del 01/03/1966, si evince che la sagoma del fabbricato principale è sostanzialmente conforme a quanto assentito, difatti si riscontra la presenza di un vano scala che serve i vari piani, l'abitazione posta al piano primo avente sagoma e volumetria sostanzialmente conforme alla C.E 1938/66 con la presenza di un terrazzo a piano posto nella parte retrostante dell'abitazione e la presenza di un balcone nella parte anteriore prospiciente via Porta Foggia.

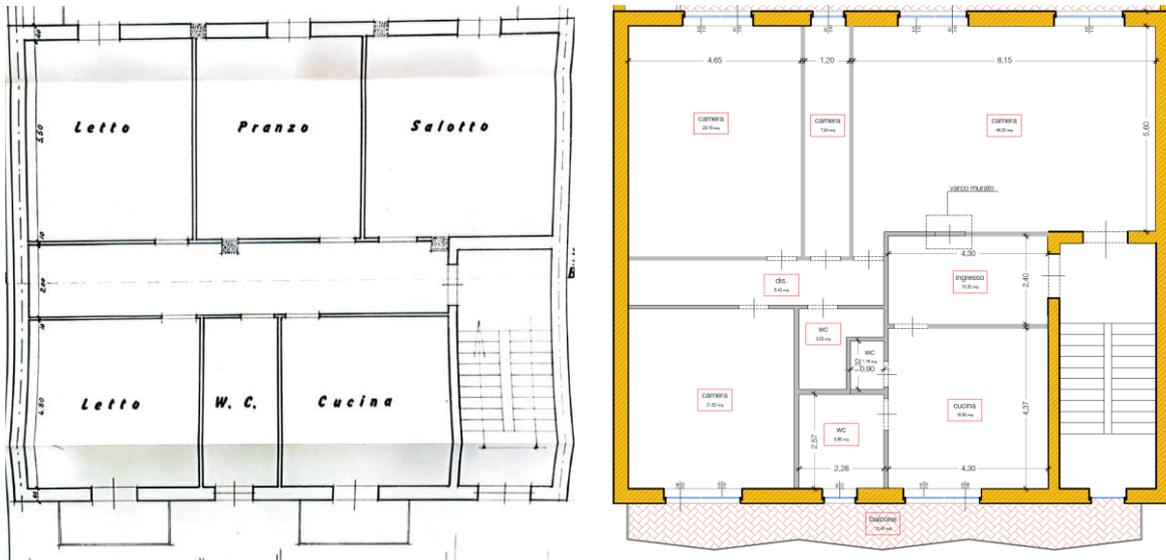
- 2) diversa distribuzione degli spazi interni al piano primo. In particolare l'appartamento risulta fisicamente diviso in due unità, aventi accessi indipendenti dal pianerottolo condominiale, mediante la chiusura di un varco di collegamento. Il tutto come di seguito rappresentato:

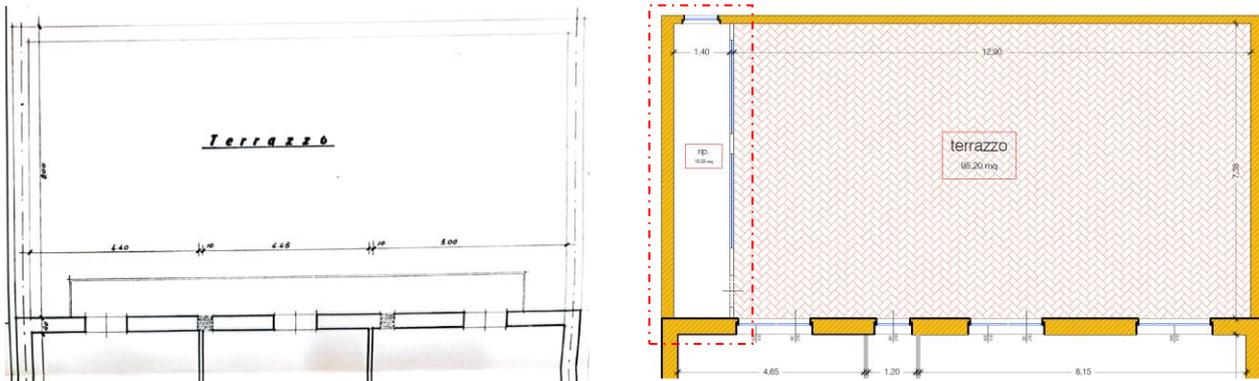
- 3) realizzazione di un vano ad uso ripostiglio nella zona terrazza:

- Realizzazione di vano chiuso perimetralmente (ad uso ripostiglio) sul terrazzo nella parte retrostante l'abitazione;

Tenuto conto delle prescrizioni dell'attuale strumento urbanistico e del precedente, e sulla scorta di quanto accertato presso l'UTC di Lucera, si è riscontrato che il vano ripostiglio sul terrazzo piano risulterebbe conforme ad entrambi gli strumenti urbanistici.

Pertanto, ad oggi, per detto manufatto edilizio, salvo maggiori approfondimenti con l'UTC di Lucera, sarebbe percorribile la procedura di Accertamento di conformità di cui

all'art. 36 (e anche 37) del Testo Unico dell'Edilizia D.P.R. 380/01, cosiddetta "sanatoria ordinaria", consistente nella regolarizzazione di abusi "formali", in quanto le opere realizzate in assenza di titolo edilizio, NON sono conformi alla disciplina urbanistica attualmente vigente né a quella vigente al momento dell'abuso, quindi NON soddisfano la cosiddetta "doppia conformità".

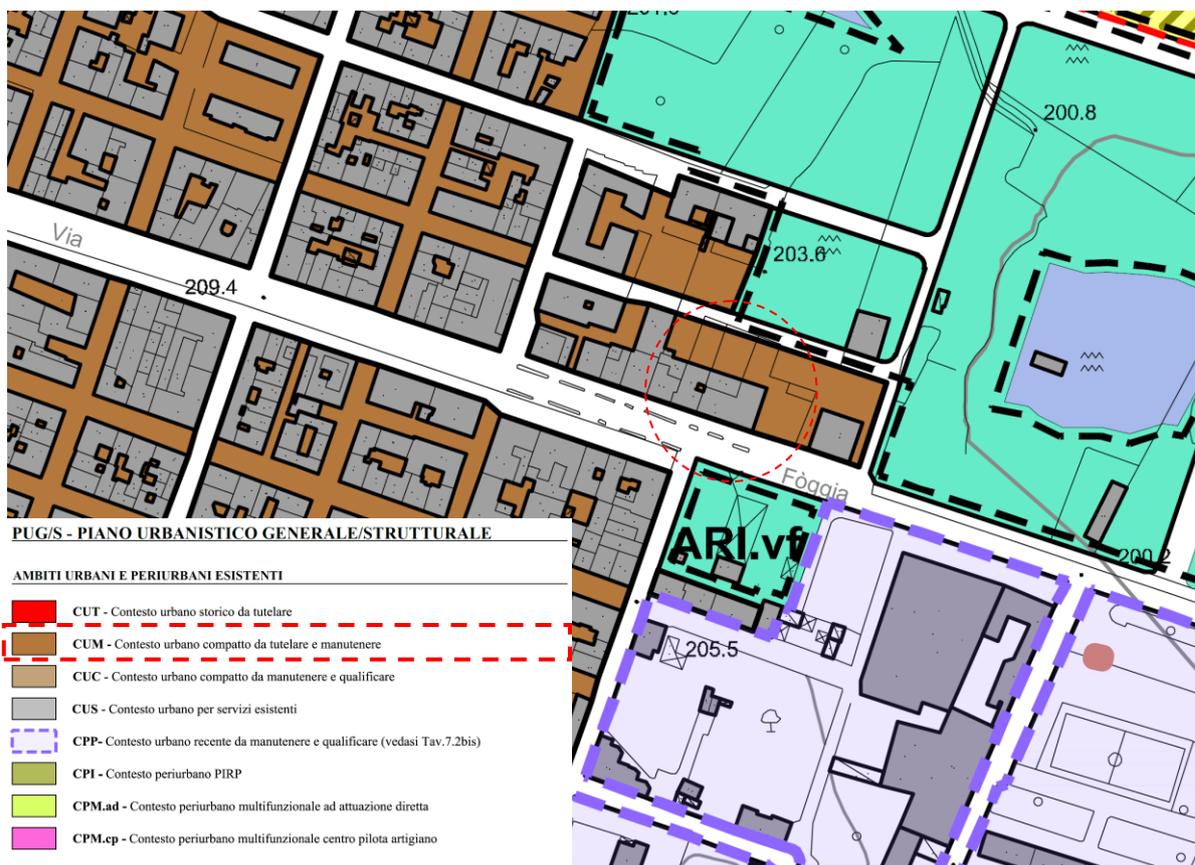
è emerso che gli immobili oggetto della procedura non risultano sottoposti ad alcun tipo di vincolo (archeologico, architettonico, paesaggistico, idrogeologico) ed il fronte non è classificato tra quelli di interesse storico-ambientale, e ricade nell'attuale PUG in zona CUM: Contesto urbano compatto da tutelare e mantenere, Art. 26.2 delle NTA:

Art. 26.2 - CUM - Contesto urbano compatto da tutelare e mantenere

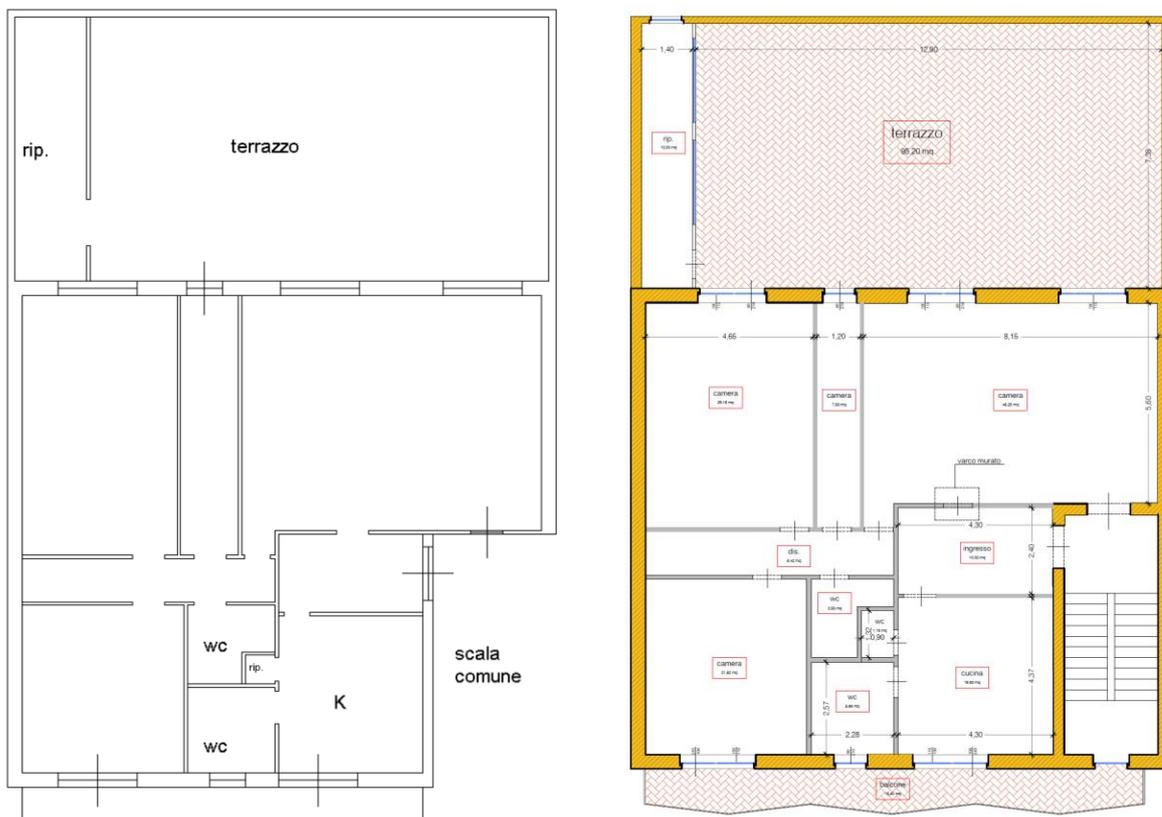
Le planimetrie catastali presentano difformità rispetto allo stato dei luoghi come rappresentato nella figura sottostante:

Per la regolarizzazione delle suddette difformità è necessario procedere dapprima alla regolarizzazione urbanistica, come esposto al precedente parag. 10.1, e successivamente procedere alla variazione catastale con l'aggiornamento delle planimetrie i cui costi restano a carico dell'acquirente e, in via forfettaria, sono stati considerati nella stima attraverso il coefficiente riduttivo "b" (vizi occulti, spese condominiali insolute, difformità catastali) (v. All. O).

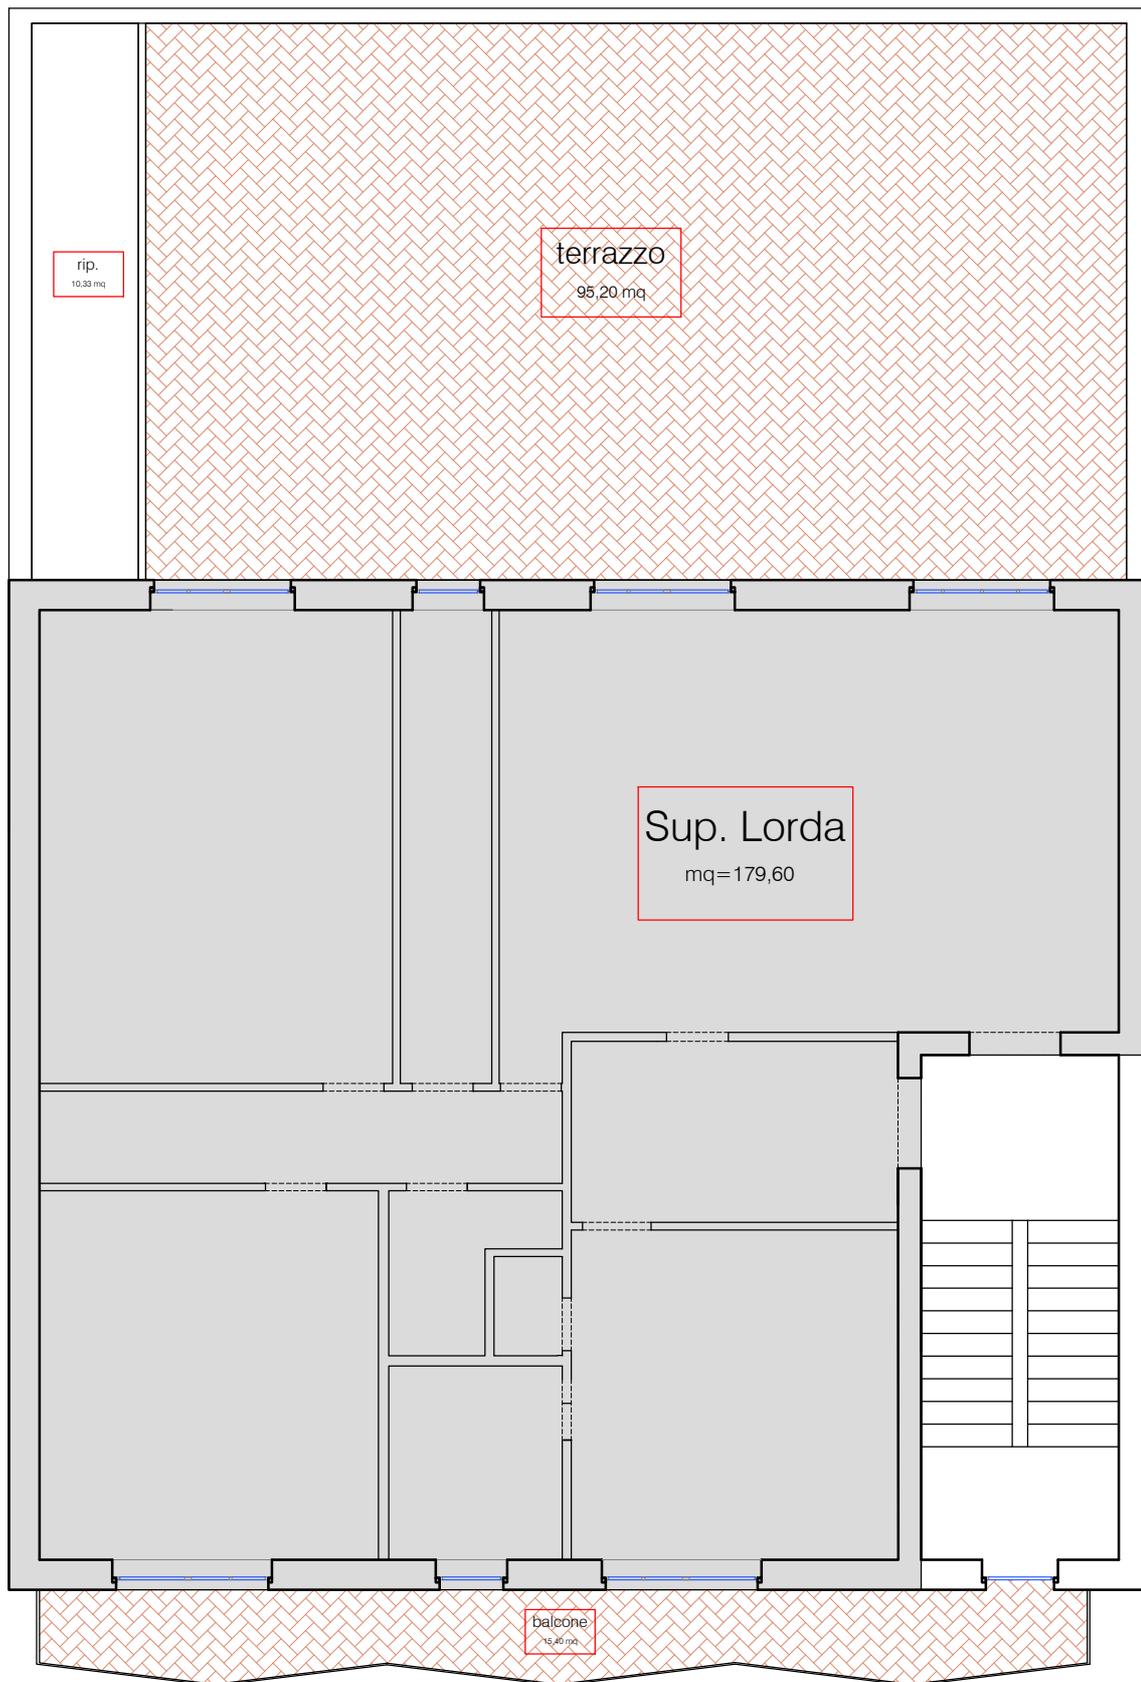
PIANO QUARTO

PIANO PRIMO	
Foglio 30, part. 2288, sub.6	
DATI METRICI:	
SUP. NETTA:	152,86 mq
SUP. LORDA:	179,60 mq
SUP. BALCONI:	15,40 mq
SUP. Terrazzo:	95,20 mq
SUP. Ripostiglio:	10,33 mq
