PROCEDURA ESECUTIVA  
n. 497/2015 R.G.Es.  
PROMOSSA DA  
UNICREDIT SPA  
C/

## RELAZIONE DI CONSULENZA TECNICA D'UFFICIO

Il C.T.U.  
ing. Gianpaolo ORSITTO

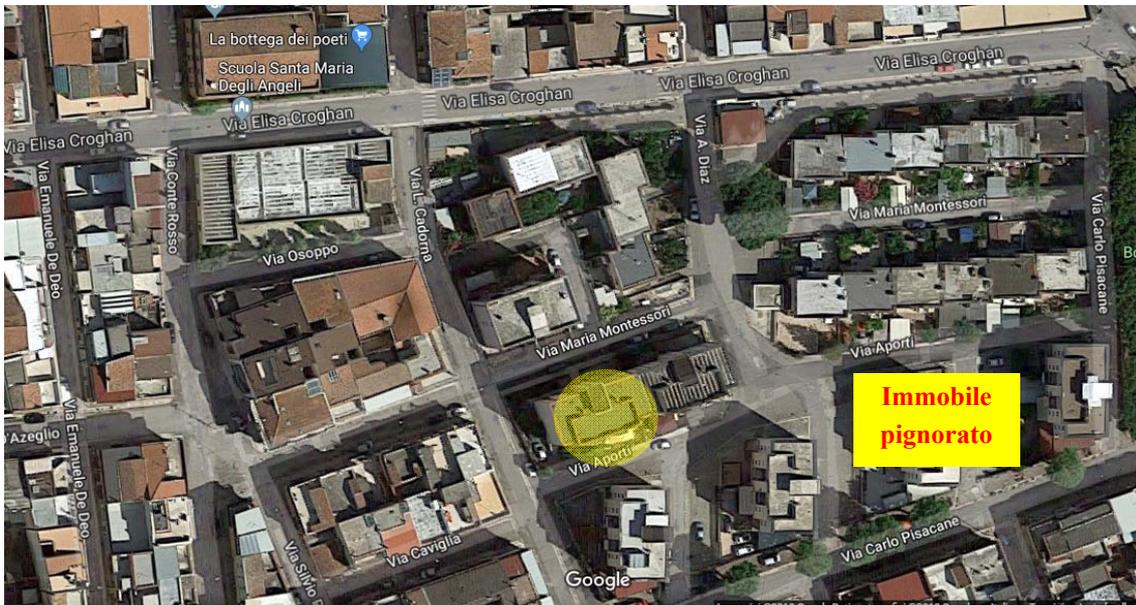
Ai fini della esatta individuazione dell'immobile pignorato si riporta di seguito una ortofoto ricavata da google maps.

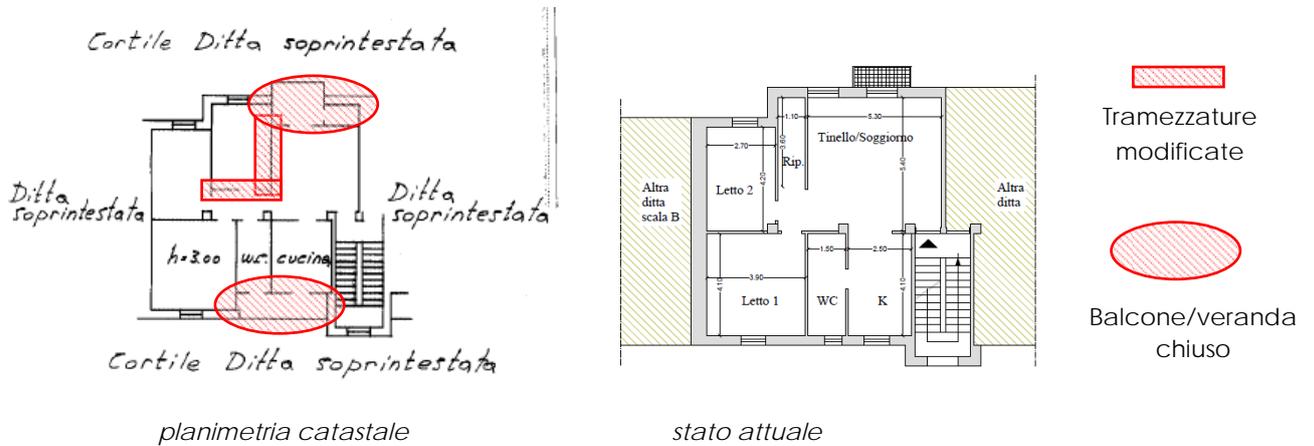
Dal confronto tra il rilievo eseguito dallo scrivente e quanto desumibile dalla planimetria catastale in atti, come sopra individuata, si evince la **DIFFORMITÀ DELL'ELABORATO PLANIMETRICO CATASTALE ALLO STATO DEI LUOGHI** stante la diversa distribuzione interna e le chiusure realizzate senza autorizzazione dei due balconi/veranda posti rispettivamente a nord ed a sud.

Si riporta di seguito un confronto tra l'elaborato planimetrico catastale e lo stato dei luoghi attuale.

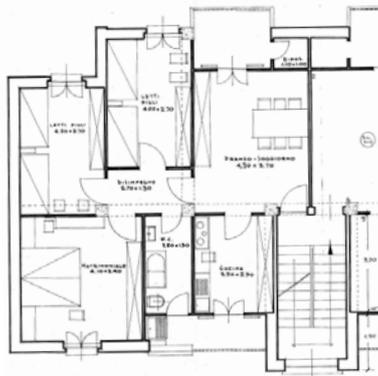
pianta come da progetto

Dal confronto dei documenti progettuali depositati e lo stato dei luoghi, però, al di là di piccole modifiche nella distribuzione interna che non variano i parametri edilizio-urbanistici, si evince una **difformità** legata alla "chiusura" non autorizzata dei due balconi/veranda posti rispettivamente a nord su via Montessori e a sud su via Aporti..

Tali difformità, meglio evidenziate nel confronto grafico tra le due planimetrie (progetto approvato e stato dei luoghi), sono facilmente eliminabili mediante l'esecuzione di piccoli lavori edili (già quantificati in precedenza in € 3.500,00) tali da ripristinare così lo stato dei luoghi originario.
