ESECUZIONE IMMOBILIARE n°231/2021 R.G.Es.

PERIZIA DI STIMA C.T.U.

Consulenza Tecnica di Ufficio nella stima degli immobili pignorati

Immobile in San Nicandro G.co (Fg), via Boccaccio n°40

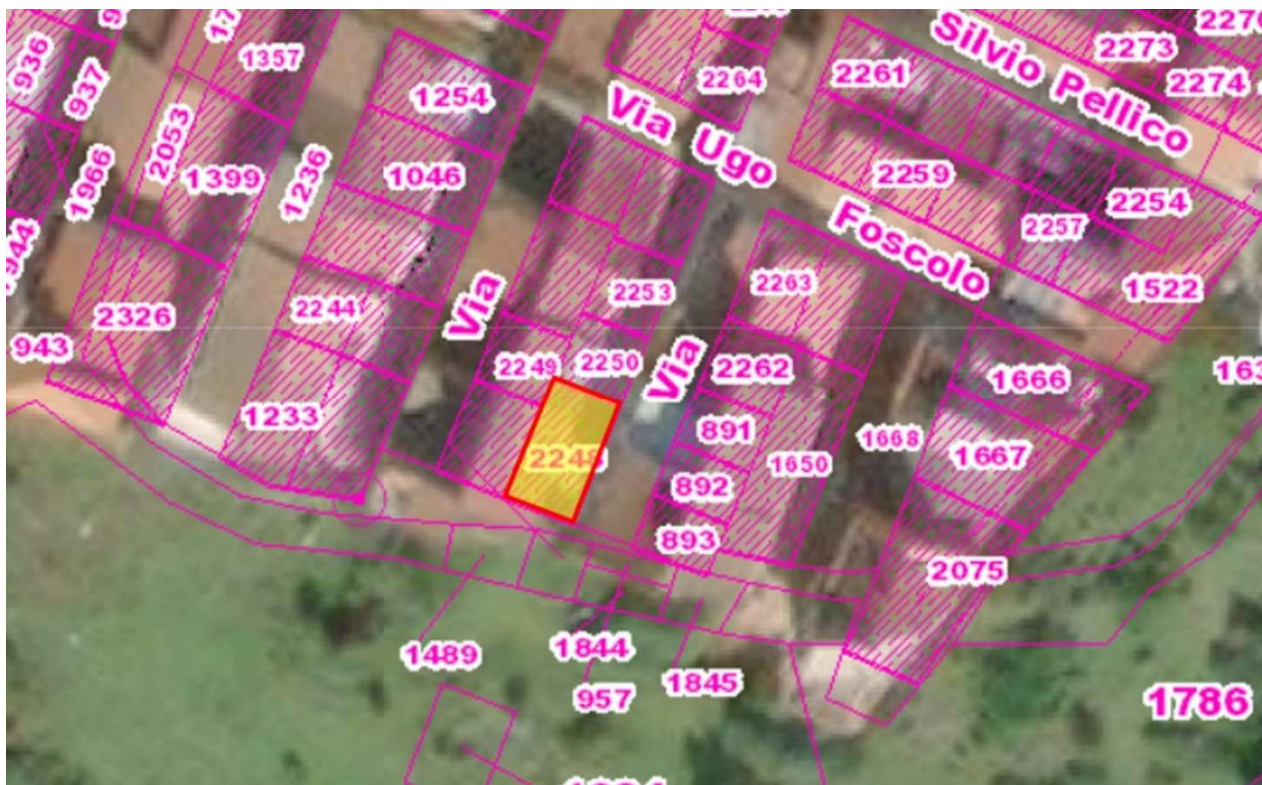
particella 2248:

L'elaborato grafico, di seguito riportato, mostra la sovrapposizione della mappa catastale su ortofoto dell'immobile oggetto dell'esecuzione immobiliare con tutte le indicazioni catastali.

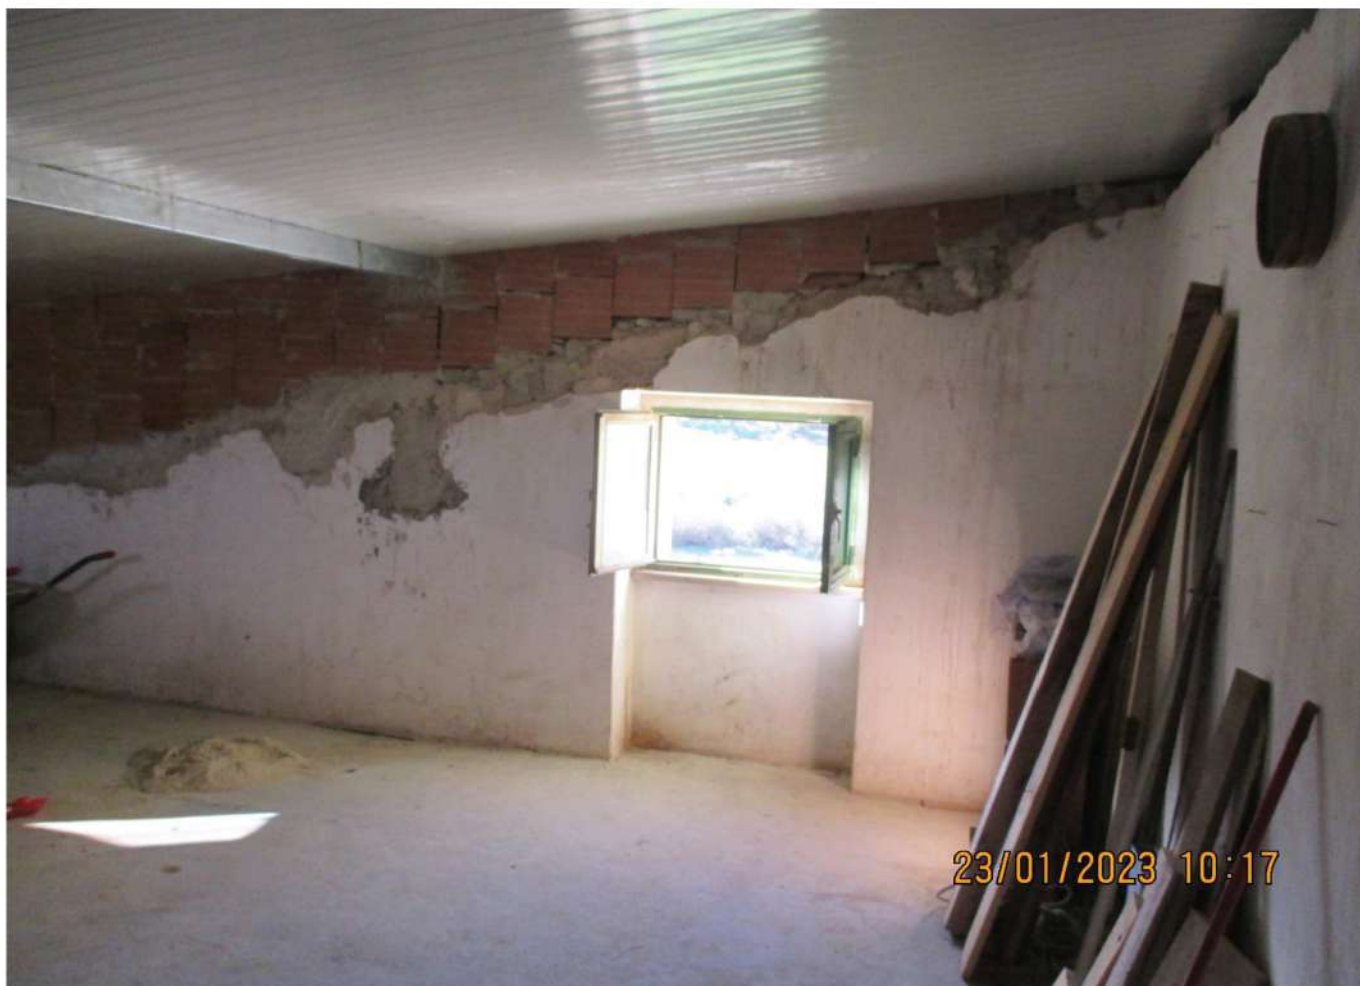
FOTO N°27 - VISTA SOFFITTA

accede alla terrazza di mq 12,57, che si affaccia su via Boccaccio. Poi vi è la soffitta di mq 31,47 con pavimentazione sempre “a rustico” ma con copertura realizzata successivamente con pannelli di coibentato e con altezze che variano da H max mt 2,40 e H min mt 1,75. Si fa presente che parte del vano soffitta è stato chiuso con la suddetta copertura in pannelli coibentati in maniera abusiva rispetto al progetto originario approvato. Il terrazzo presenta problemi infiltrativi al piano sottostante, infatti, gli intonaci del soffitto e delle pareti dei vani sottostanti, presentano rigonfiamenti e macchie di umidità. Il secondo piano non presenta alcun tipo di impianto. L'immobile confina a nord con particella 2250, a sud con area verde, ad ovest con particelle 2247 e 2249, ad est con via Boccaccio, salvo altri. E' attualmente censito nel N.C.E.U. di Carapelle al foglio 58, particella 2248 subalterno 3, cat. A/4, classe 4 consistenza vani 5, superficie catastale totale mq 143, totale escluse aree scoperte mq 137, rendita €. 232,41.
