## **TRIBUNALE DI FOGGIA**

PROCEDURA ESECUTIVA R.G.n° 63/2021

## **CONSULENZA TECNICA D'UFFICIO**

### **Relazione Peritale**

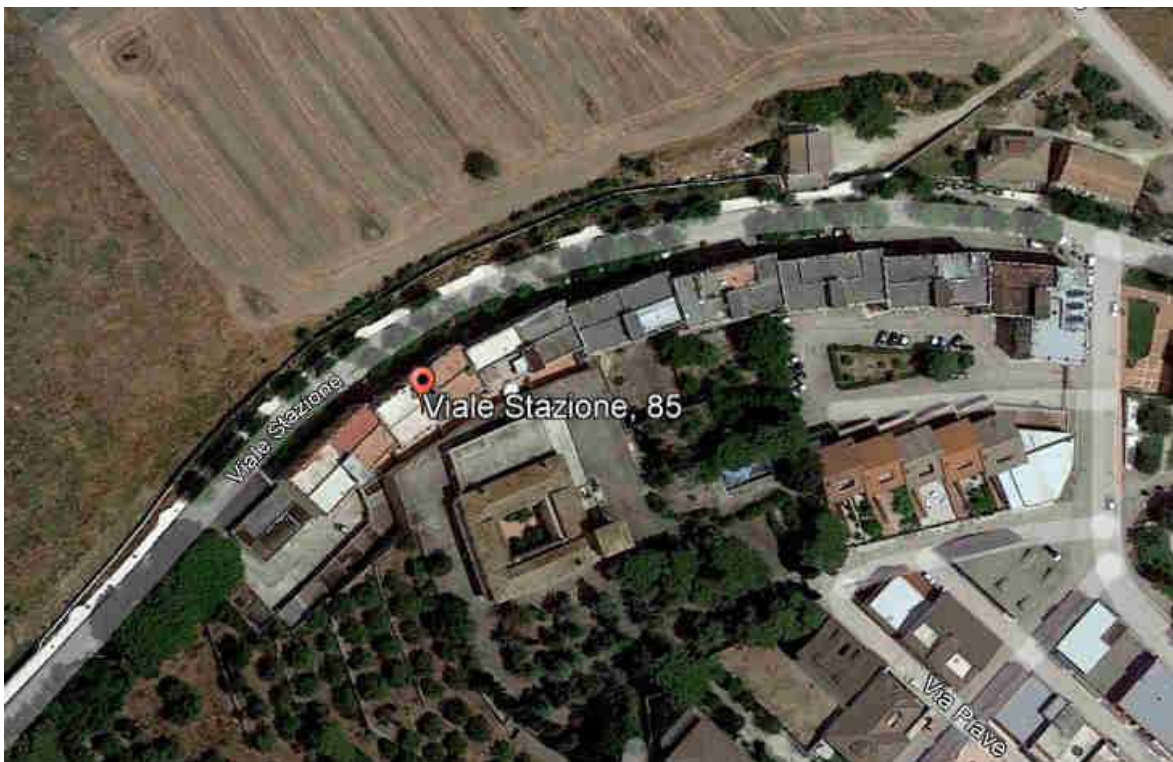
L'immobile oggetto di esecuzione, adibito ad uso abitazione, risulta ubicato al Viale Stazione n. 85 – Ortona (FG). In merito alla individuazione dell'immobile oggetto di esecuzione rispetto alle orto-foto e alle foto satellitari indispensabili per la sua localizzazione, si rimanda al successivo allegato grafico.

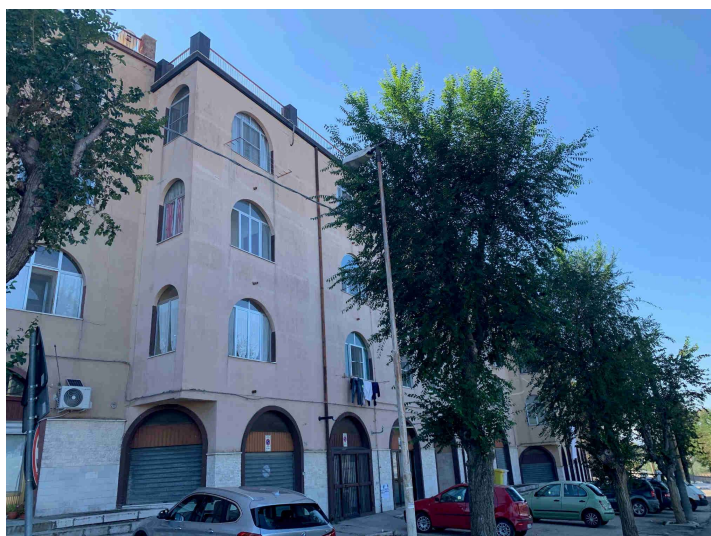
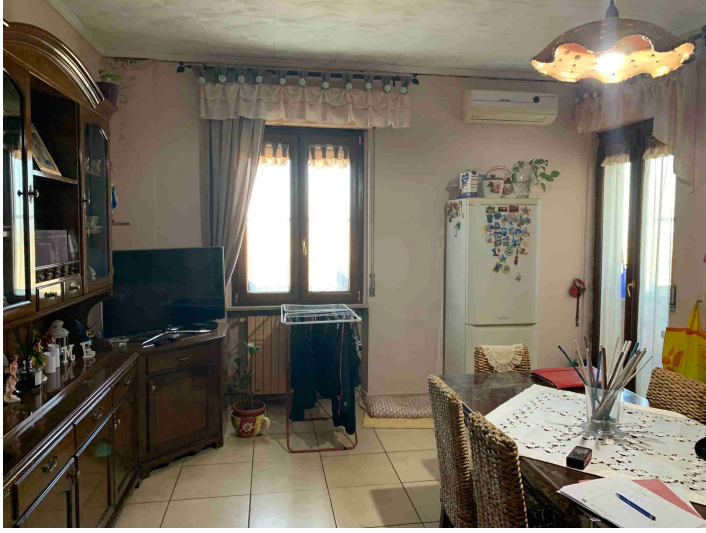
L'immobile al piano terzo, risulta composto da soggiorno pranzo con angolo cottura, n. 2 camere, ripostiglio, corridoio e n.2 verande chiuse realizzate sui balconi esistenti (in assenza di titoli edilizi). La terrazza al piano quarto, invece, risulta ad uso esclusivo e sovrastante

l'abitazione ed al momento del sopralluogo risultava pavimentata ma bisognosa di opere di manutenzione straordinaria vista la sua vetustà e l'attuale stato conservativo. L'altezza interna netta al piano terzo è pari a 2,95 m. I balconi esistenti sono stati chiusi e trasformati in verande mediante la chiusura con infissi in anticorodal e vetro singolo. Il tutto come meglio descritto e specificato nella planimetria dello stato dei luoghi allegata alla presente relazione.

Le facciate del fabbricato, di cui fa parte l'immobile pignorato, sono intonacate e tinteggiate. All'interno dell'immobile, tutte le pareti sono intonacate e tinteggiate, mentre nel bagno e nella parte dell'angolo cucina le pareti sono rivestite con piastrelle in ceramica di colore chiaro. Risultano esistenti controsoffittature con pannelli in polistirolo.

La pavimentazione è in ceramica e la porta d'ingresso principale è in legno blindata, mentre quelle interne sono in legno tamburato, gli infissi esterni sono in legno/alluminio con doppi vetri. L'appartamento è provvisto di impianti tecnologici di acqua, fogna, luce, gas allacciati alle reti pubbliche. L'immobile allo stato attuale risulta in uno stato di conservazione mediocre, e risulta bisognosa di opere di manutenzione ordinaria e straordinaria vista la sua vetustà e gli evidenti fenomeni infiltrativi e la vasta presenza di fenomeni di muffe e condense. Difatti si segnala la presenza di estesi fenomeni di muffe e condense lungo pareti e soffitti oltre a fenomeni infiltrativi lungo i soffitti e le pareti di alcuni vani, il tutto come si evince dagli elaborati fotografici. Risulta presente impianto di riscaldamento regolarmente funzionante, tuttavia durante il sopralluogo la parte eseguita non ha fornito al sottoscritto CTU libretto dell'impianto di riscaldamento con ultima revisione eseguita oltre al relativo certificato di conformità. Il fabbricato risulta privo di ascensore condominiale comune. Si segnala il pessimo stato di conservazione della pavimentazione del terrazzo di pertinenza, che causa e/o potrebbe generare problemi infiltrativi al piano sottostante.
