RELAZIONE PERITALE

TRIBUNALE ORDINARIO DI FOGGIA

ESECUZIONE IMMOBILIARE n. 222/2018 R.G.Es.

RELAZIONE PERITALE DI STIMA

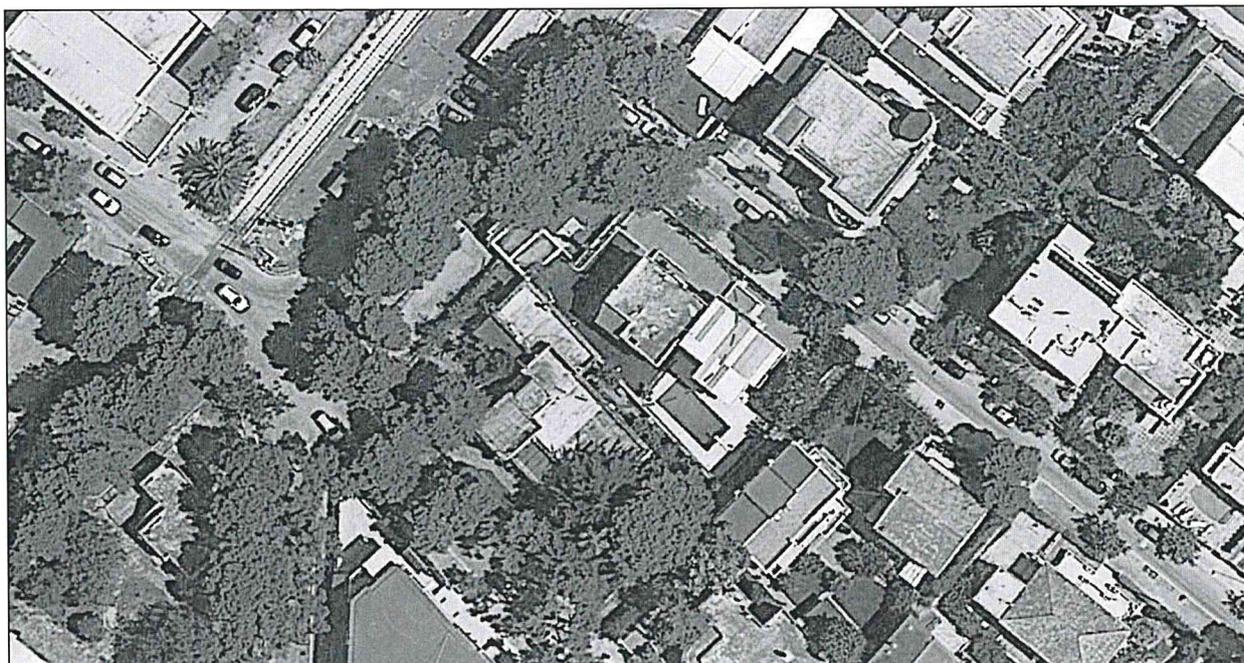
Figura A.2. Vista satellitare del fabbricato entro cui è ubicata l'unità immobiliare che costituisce il Lotto A.

Il bene che costituisce il lotto di cui si discute è individuato sull'immagine satellitare riportata in **Figura A.2**. Le sue coordinate GPS, nel sistema WGS84, sono 41,61268 N – 15,89600 E.

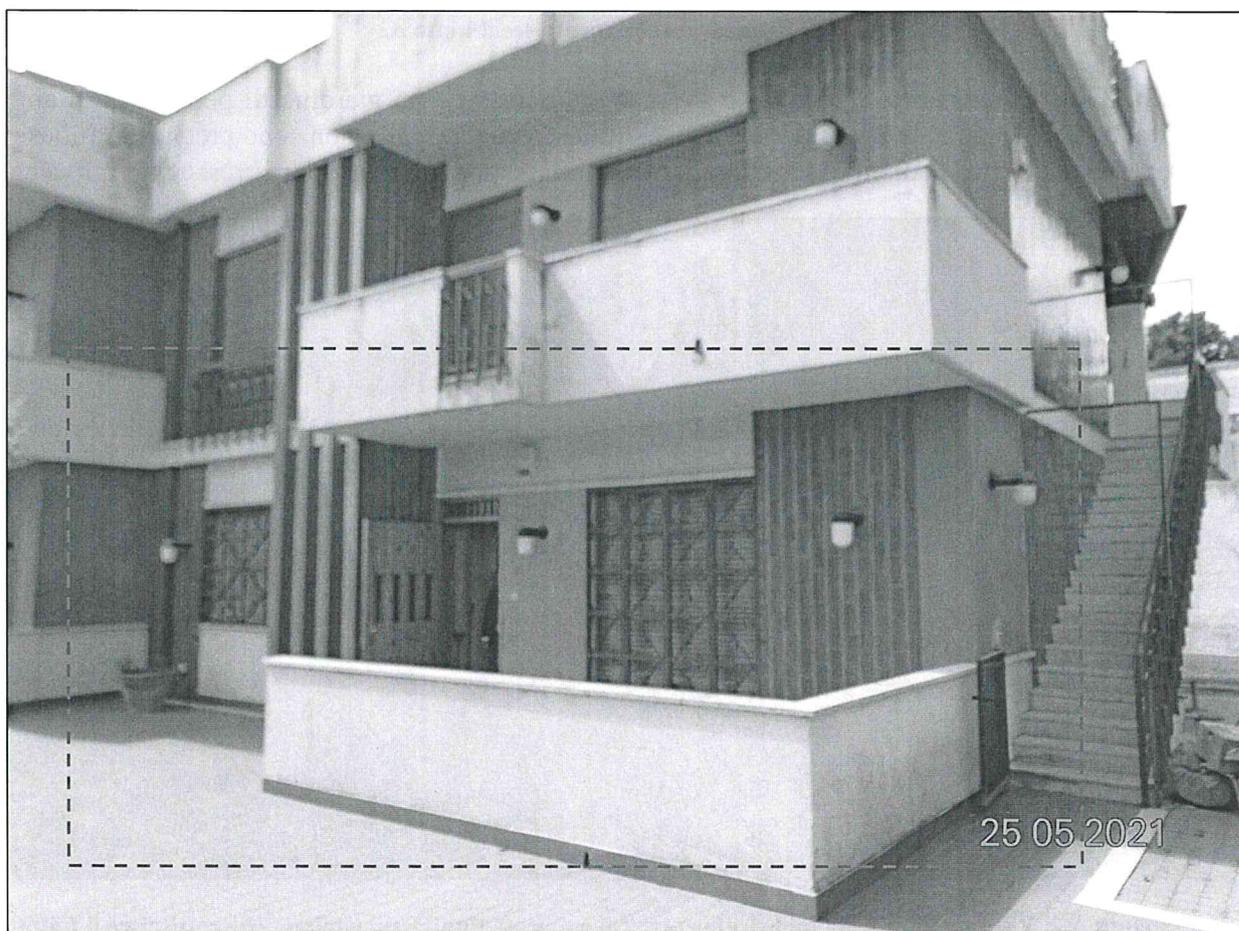
Figura A.3. Ingresso all'unità immobiliare pignorata, con antistante verandina di pertinenza esclusiva.

L'ingresso all'unità *de qua*, rappresentato in **Figura A.3**, avviene attraverso un piccolo terrazzo

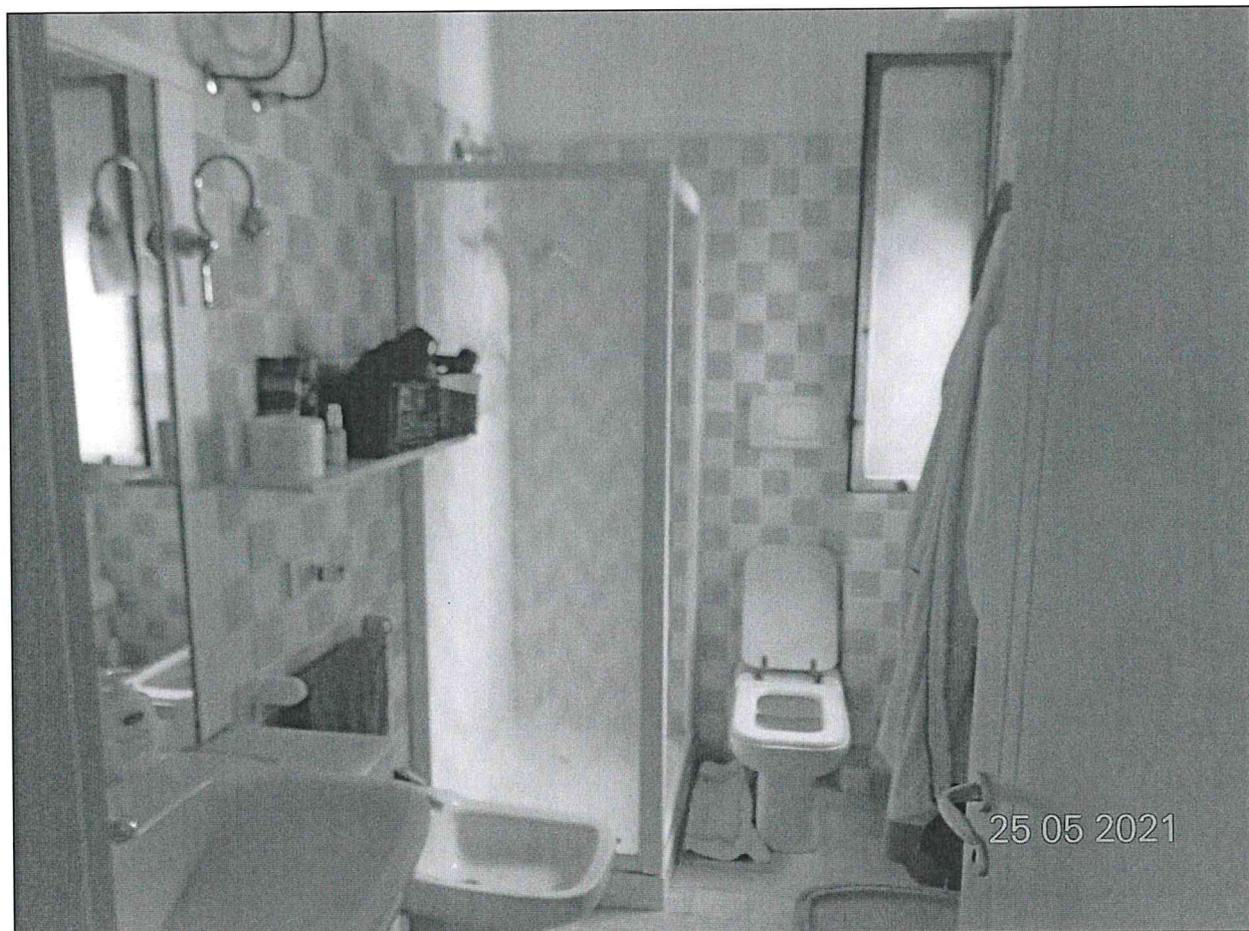
Figura A.4. Interno del bagno visto dalla porta di ingresso.

Come già nella cucina, il tema cromatico dell'intera abitazione è molto marcato perché anche le pareti del bagno sono piastrellate con mattonelle a colori alterni bianco e celeste. A differenza della cucina, dove queste sono disposte in diagonale, nel bagno le piastrelle sono disposte in orizzontale. I

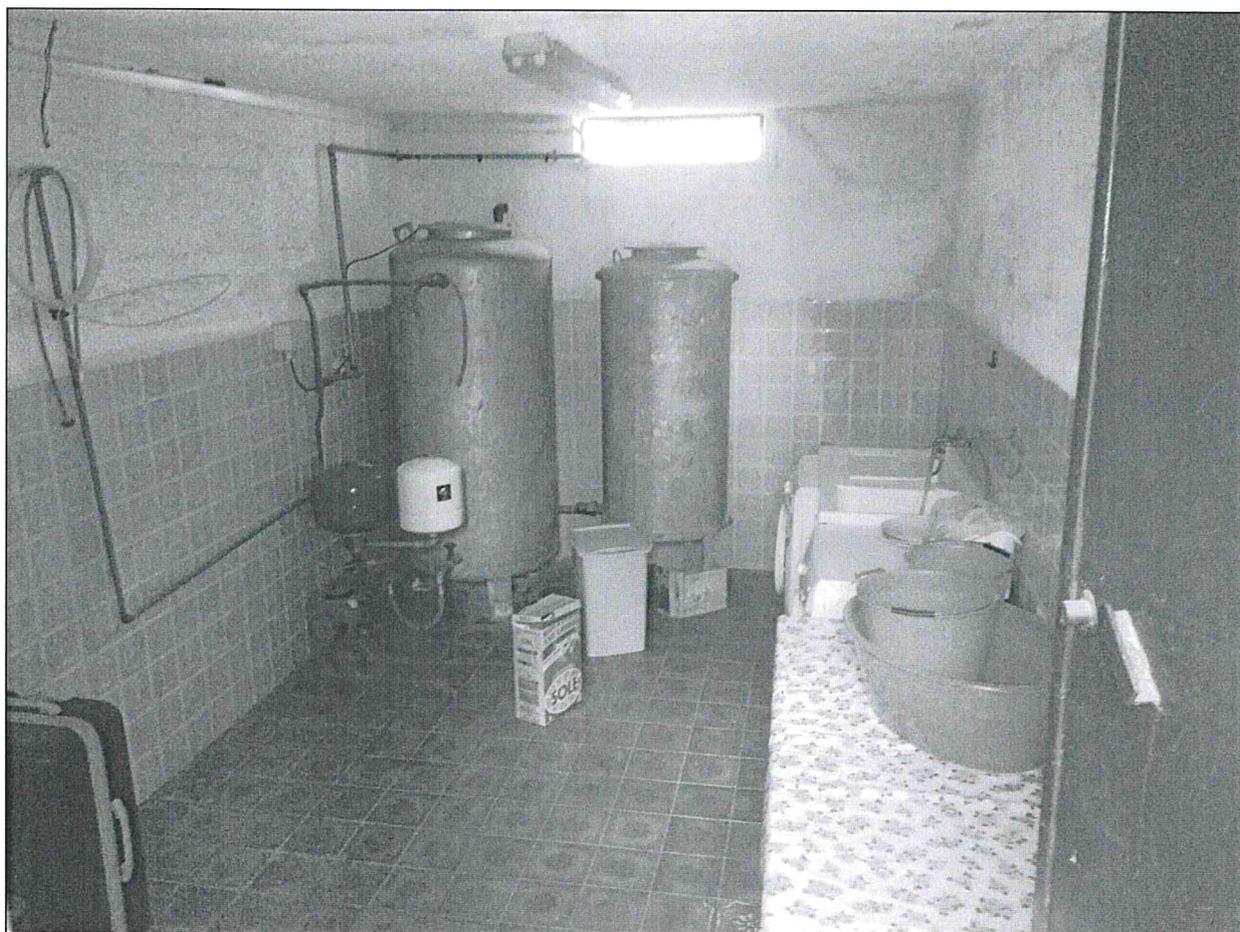
Figura A.5. Locale deposito al piano interrato (pertinenza esclusiva dell'unità immobiliare pignorata).

Al piano interrato è presente un locale di pertinenza esclusiva dell'abitazione adibito a deposito, al quale si accede da una scalinata esterna. La scalinata è aperta e la porta del locale si trova in fondo alla rampa. Al suo interno vi sono 2 serbatoi d'acqua provvisti di pompa per la mandata al piano superiore. Vi sono inoltre una lavatrice ed un tavolo adibito a piano di appoggio e lavoro.

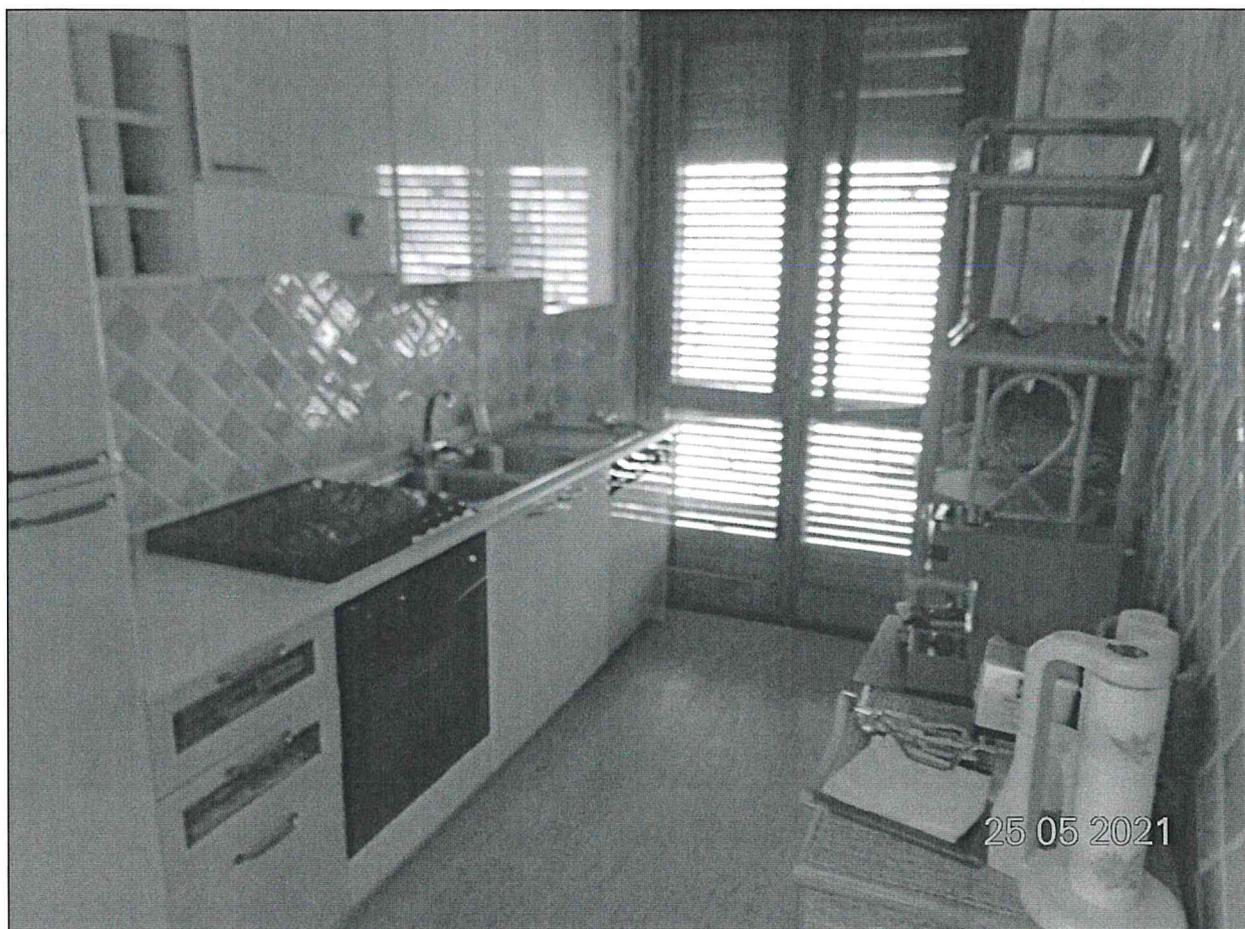
Figura A.6. Interno della cucina.

La cucina è costituita da una stanza stretta e lunga, con tutti gli elettrodomestici e i piani di cottura e di lavoro in linea sulla parete sinistra. Le pareti sono piastrellate a tutta altezza con mattonelle a colori alterni bianco e celeste, tema cromatico dell'intera abitazione, compresa l'intera mobilia e tutti gli elettrodomestici. Sulla parete di fondo della cucina è presente una porta-finestra che si apre sul retro.

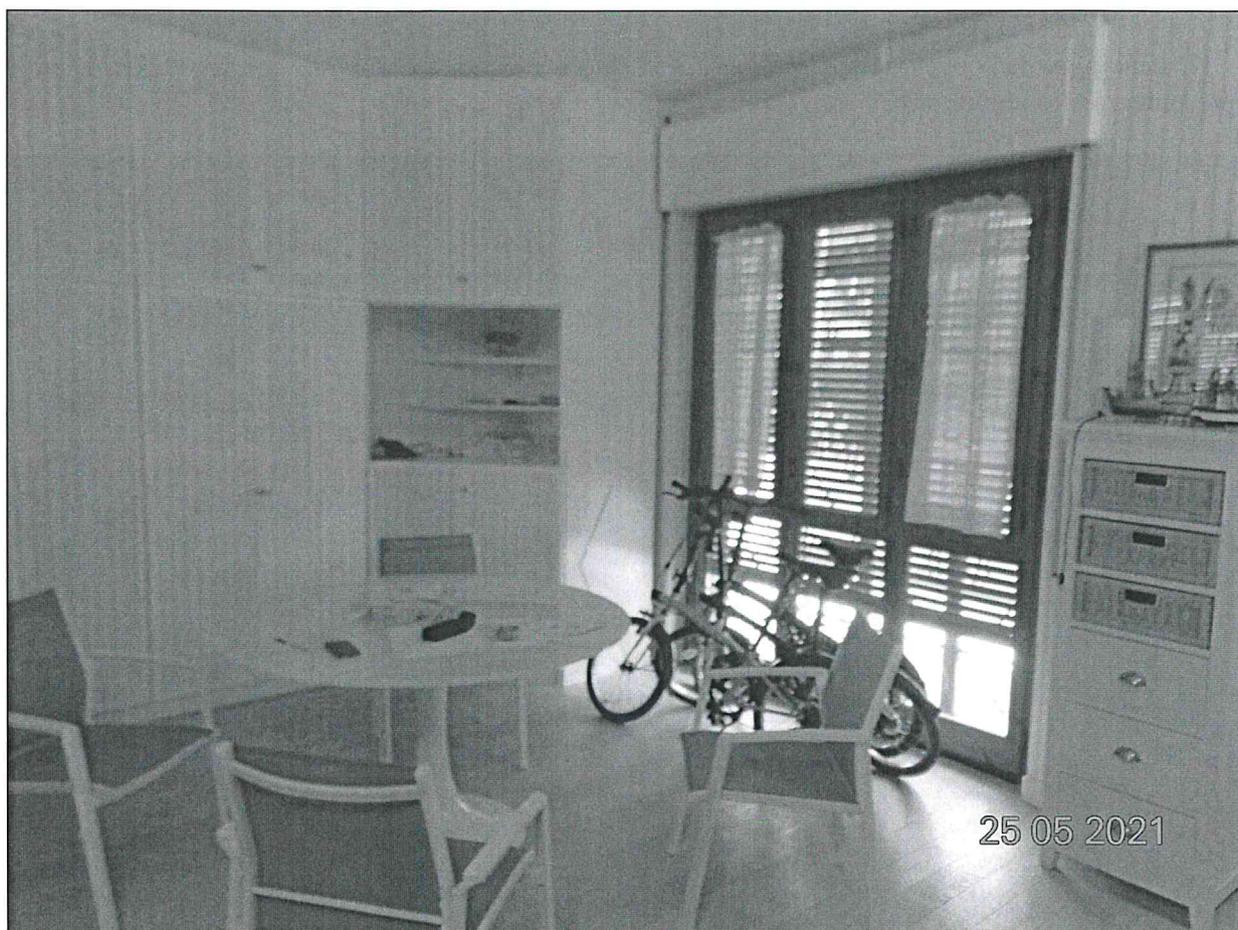
Figura A.7. Interno del soggiorno.

Il soggiorno è costituito da un ampio vano derivante dalla rimozione di una parete – che ancora si ritrova nella planimetria catastale in atti – che divideva l'attuale soggiorno in 2 ambienti più piccoli. La stanza è molto luminosa grazie alla presenza di una porta-finestra molto ampia, che affaccia sul terrazzo antistante all'abitazione, e ad una ulteriore finestra, che affaccia sul retro.

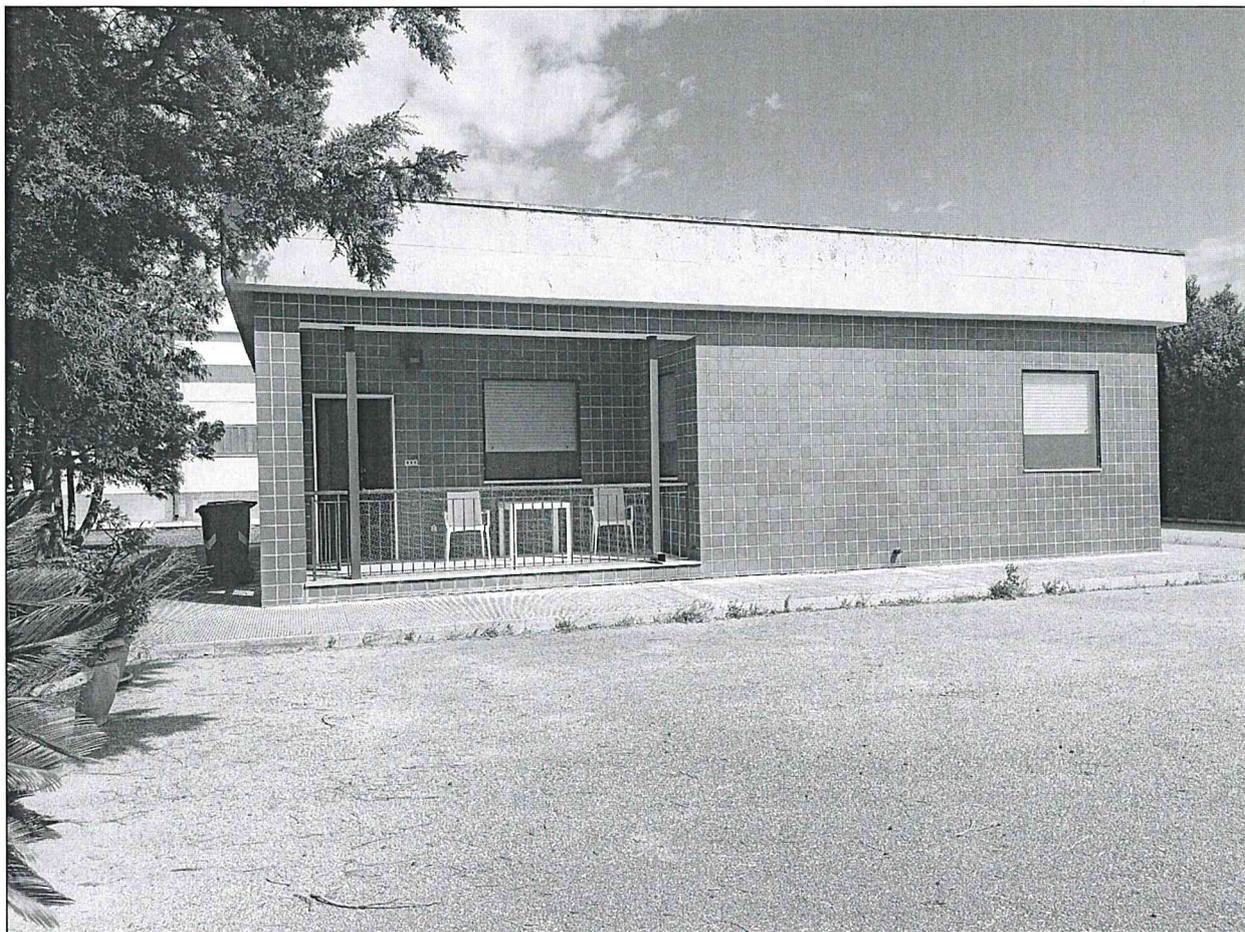
Figura B.5. Fronte principale del fabbricato.

Come già anticipato, il fabbricato è costituito dal solo piano terra, non vi sono volumi interrati e non c'è neppure la possibilità di salire sulla copertura a terrazzo. La copertura è dunque accessibile per sola manutenzione, appoggiando una scala alle pareti perimetrali del fabbricato.

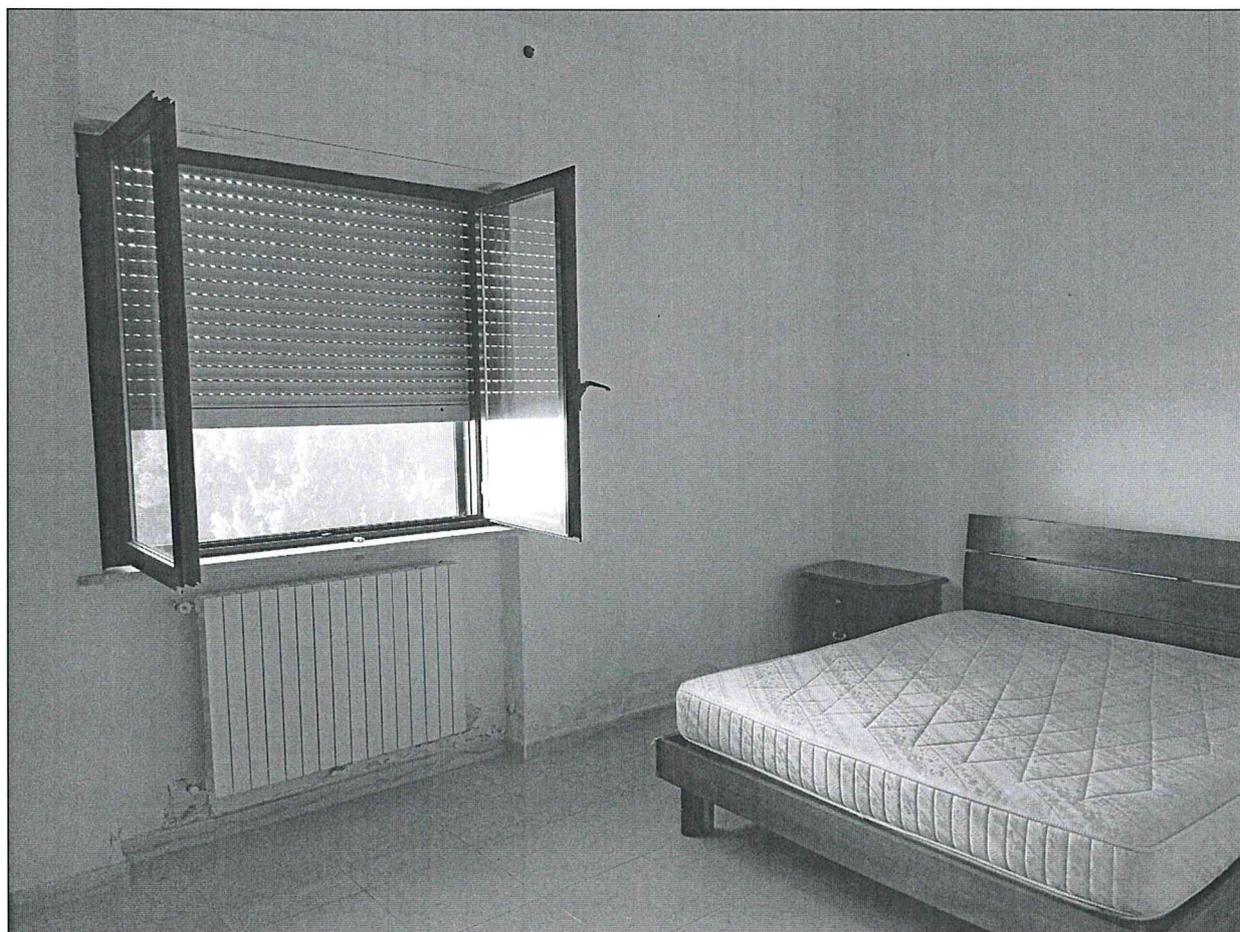
Figura B.8. Stanza da letto. In basso, intonaci scrostati a causa dell'umidità di risalita.

Le pareti delle stanze sono intonacate con un comune intonaco civile, in alcuni punti scrostato ed in altri segnato da macchie di umidità di risalita. Le pareti del cucinino e quelle del bagno sono piastrellate. Il pavimento è finito con mattonelle in gres porcellanato di grandi dimensioni di colore grigio chiaro identico per tutte le stanze, il solo pavimento del bagno è finito con mattonelle di colore ghiaccio con le quali sono rivestite anche le pareti.

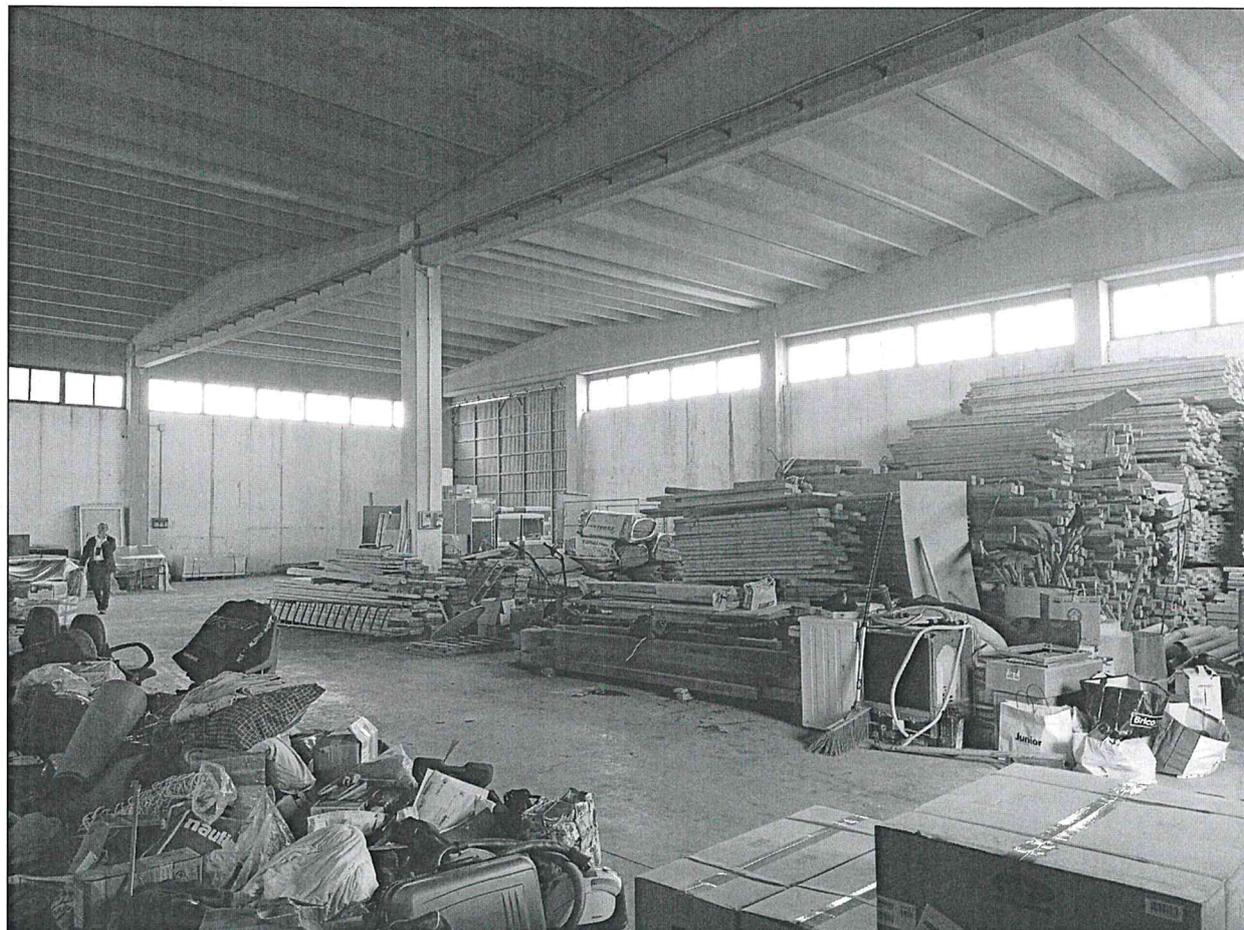
Figura C.5. Interno del capannone, porzione a tutta altezza.

La superficie interna del piano terra è pari a circa 904 mq, al netto delle pareti perimetrali e comprensiva delle pareti interne. Di questa, una porzione pari a 746 mq netti è a tutta altezza, una porzione pari a 124 mq netti ha un'altezza dimezzata perché sottostante agli uffici e il resto della superficie è occupata dal vano scala. Al piano superiore vi sono solamente gli uffici, di superficie netta, ovviamente, pari a 124 mq, come quella ad essi sottostante.

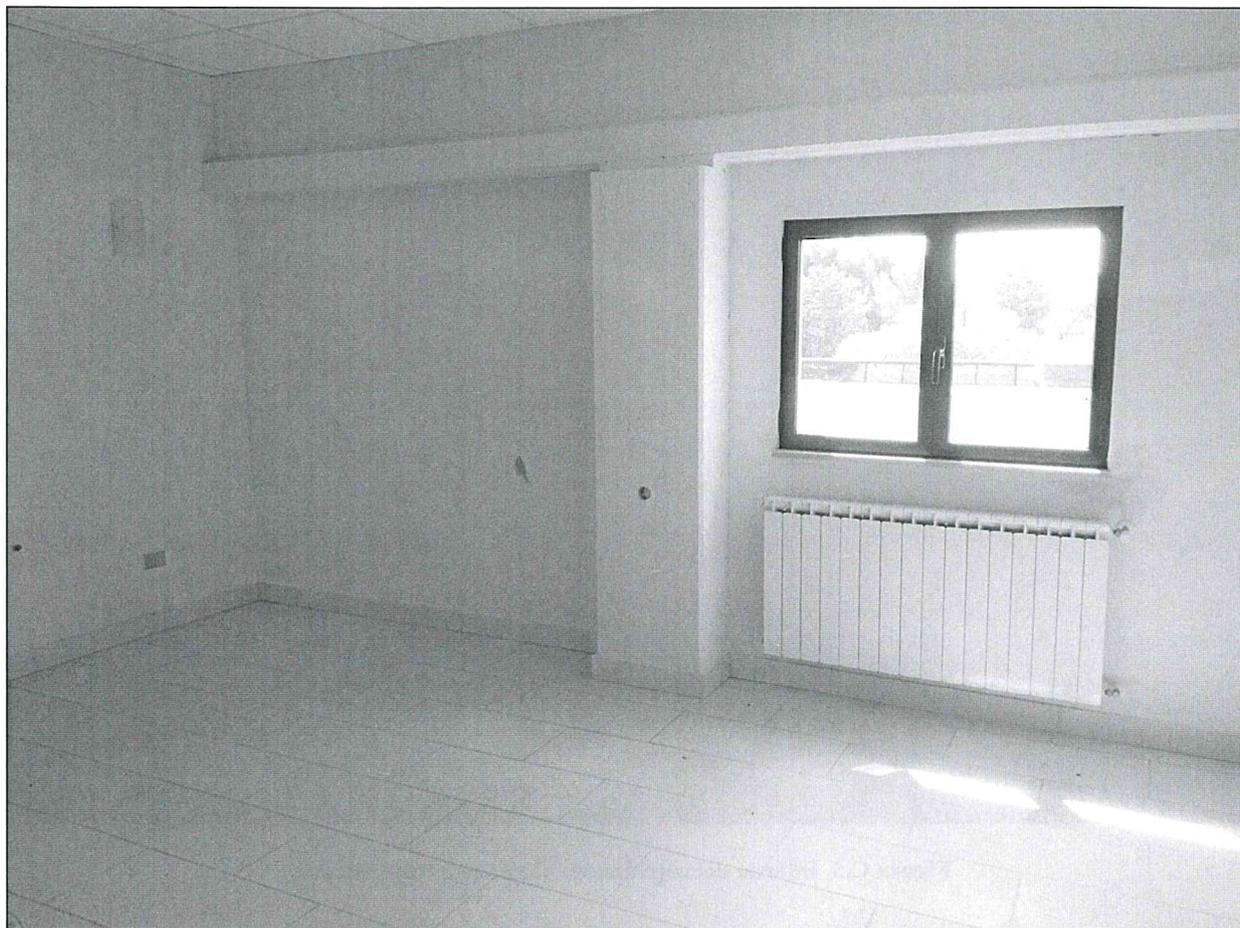
Figura C.6. Interno di una delle stanze adibite ad ufficio.

Gli uffici sono pavimentati con mattonelle in gres ceramico di colore grigio chiaro, le pareti delle stanze sono finite con intonaco civile e tinteggiate in una tonalità di giallo paglierino, gli infissi interni sono in legno, quelli perimetrali in alluminio; è presente un controsoffitto, che però non contiene le lampade di illuminazione, essendo queste posizionate sulle pareti. L'impianto elettrico è apparso a norma, è inoltre presente l'impianto di riscaldamento, alimentato a gas, con caldaia posizionata in bagno.

Al momento dell'accesso, sia il capannone che gli uffici sono sembrati inutilizzati da tempo, cosa che può essere rilevata anche dalla documentazione fotografica; tuttavia, lo stato di manutenzione complessivo è apparso senz'altro accettabile.

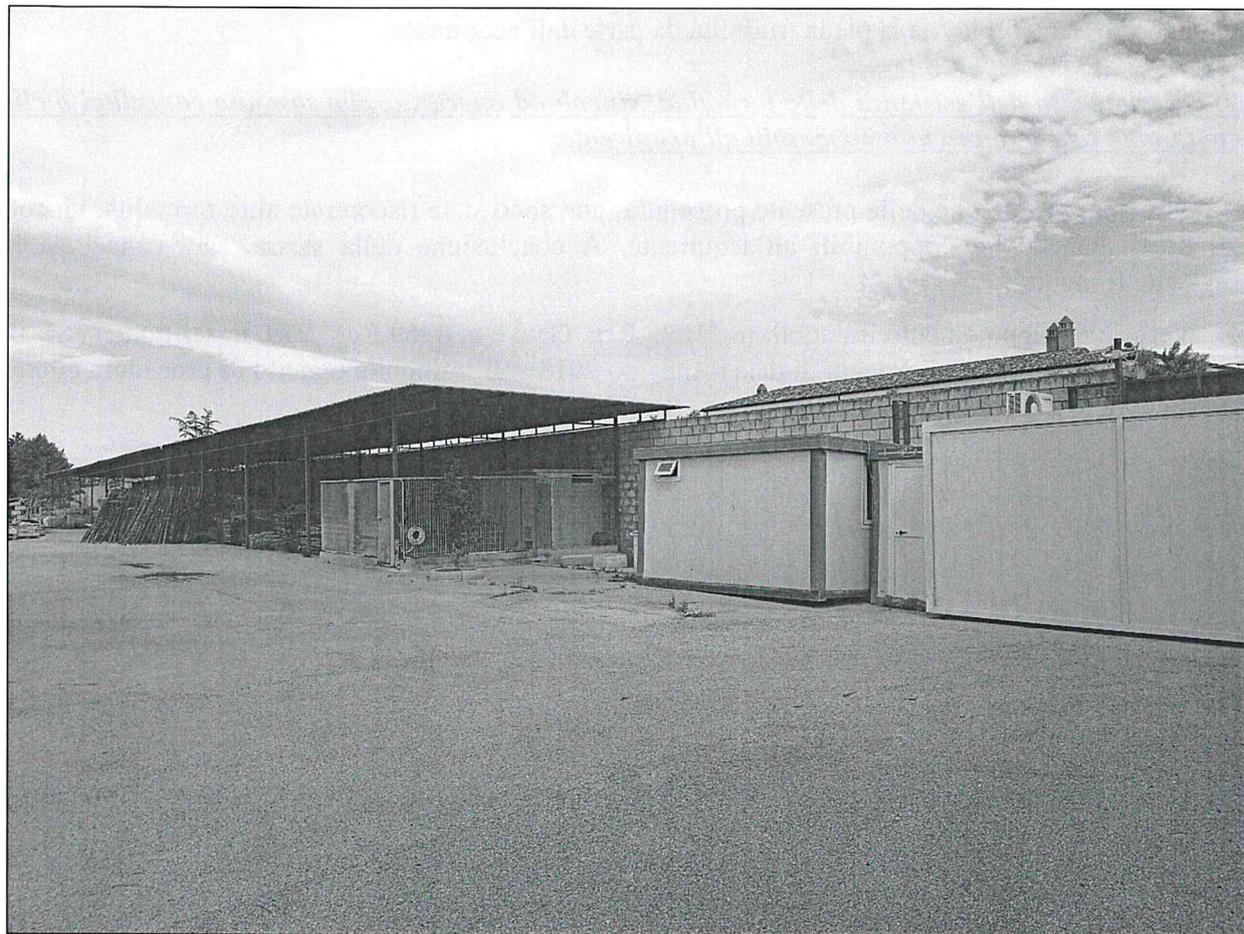
Figura C.7. Piazzale esterno di pertinenza. Di fronte la tettoia, sulla destra container da cantiere.

All'esterno del capannone c'è un'area di pertinenza di estensione catastale nominale pari a 3.270 mq. Di questi, circa 560 mq sono occupati da una tettoia posta a ridosso del confine con la strada vicinale retrostante, avente dimensioni 7,20x78 m circa; i rimanenti 2.710 mq sono invece pavimentati per circa 1.000 mq e per la rimanente parte tuttora allo stato di terreno, ormai compattato dal transito dei mezzi.

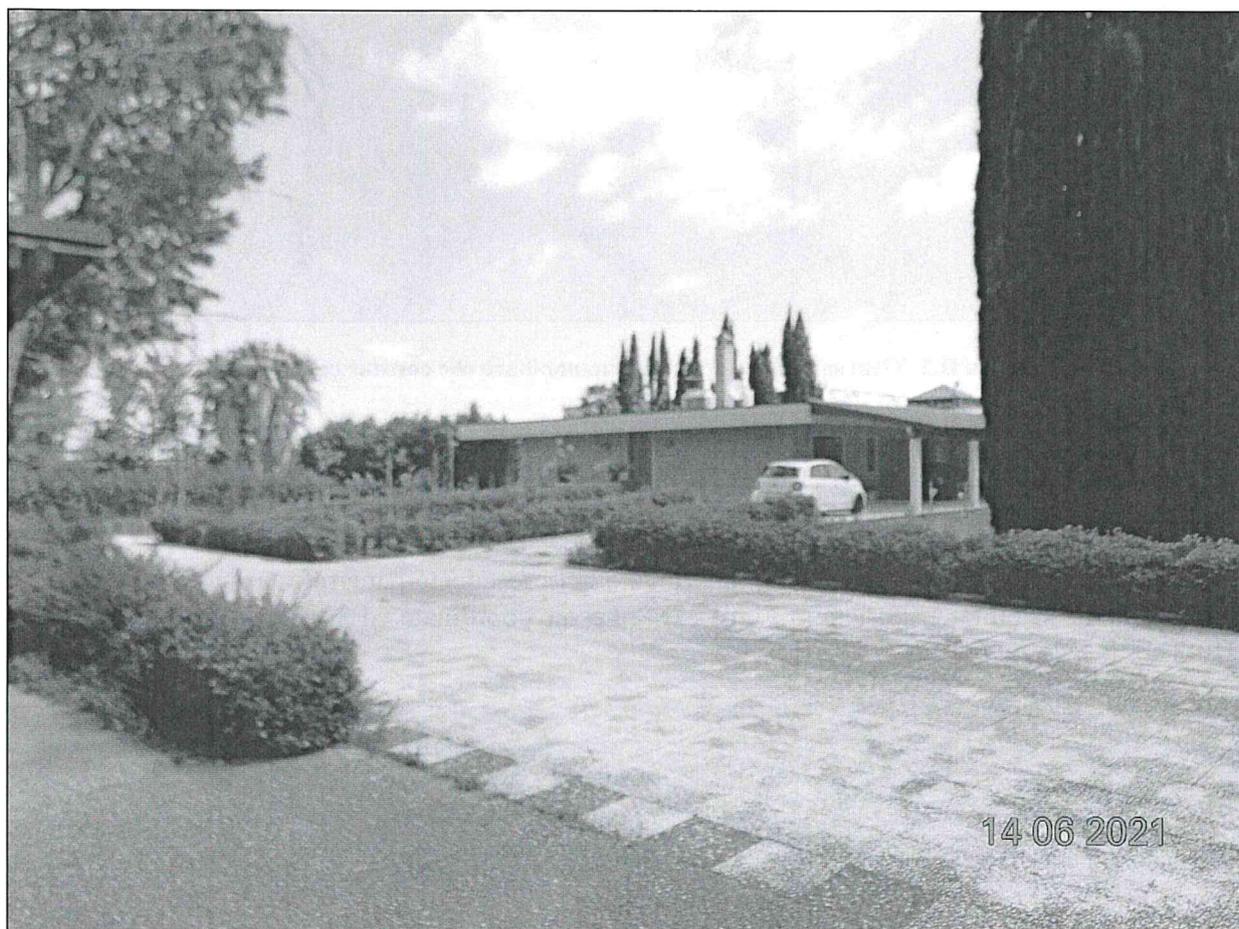
Figura D.4. Vista della villa dal parcheggio posto sulla sinistra del vialetto.

Il bene è interamente recintato ed è nascosto alla vista dall'esterno da una siepe perimetrale. Si accede ad esso attraverso un doppio cancello, carrabile/pedonale, che immette in un vialetto che presenta, subito a sinistra, i parcheggi per le auto. Proseguendo lungo il vialetto si può arrivare con l'auto fino all'ingresso della villa.

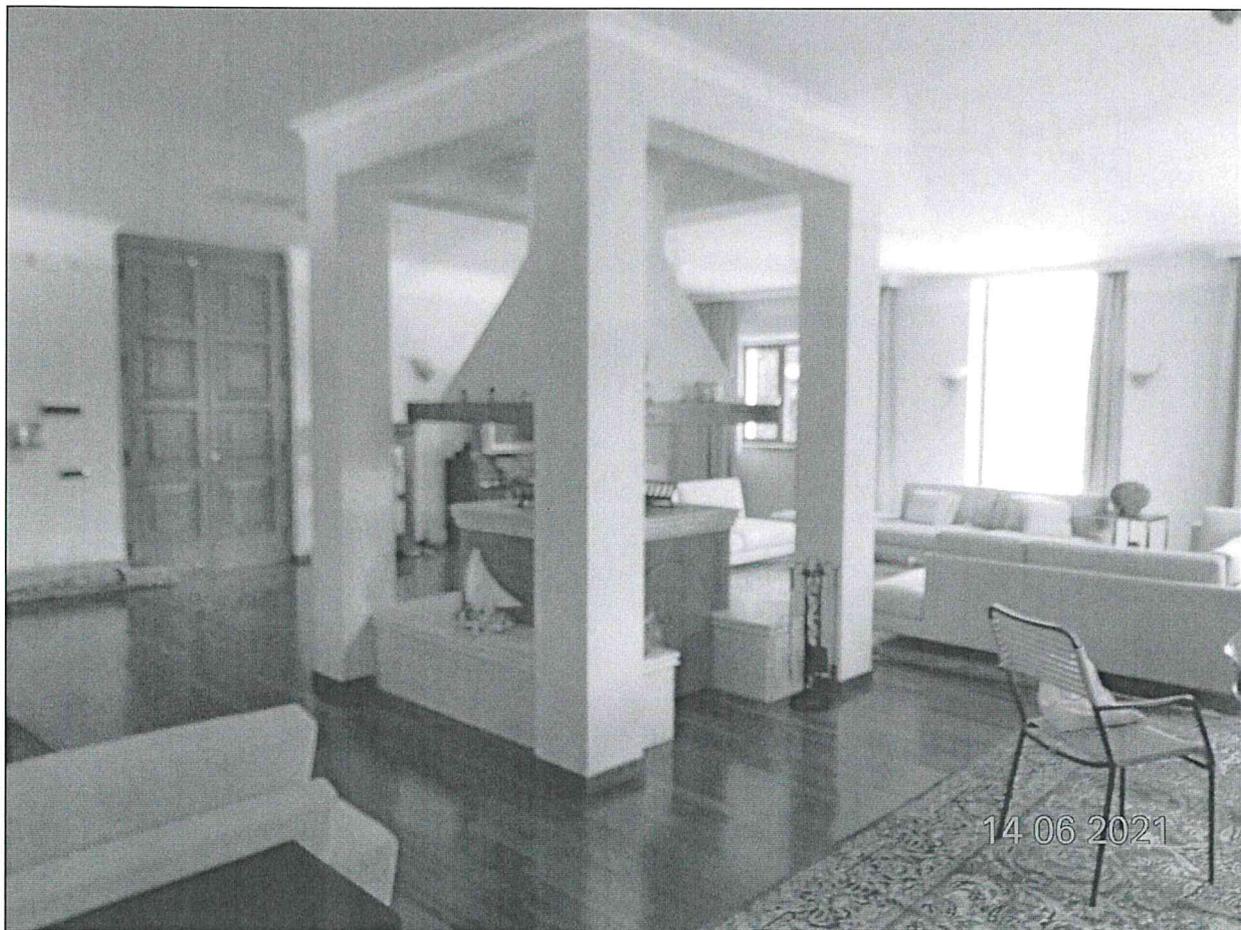
Figura D.5. Vista del grande salone che occupa – da solo – un intero corpo di fabbrica.

Complessivamente la villa ha una consistenza di 27 vani catastali, anche se in realtà non dispone di 27 vere e proprie stanze. Ciò perché il vano catastale è un'unità di misura convenzionale che corrisponde al massimo a 20-25 mq per cui, ad esempio, il grande salone di circa 150 mq benché privo di tramezzi viene catastalmente computato come 6-7 vani. E così pure avviene per tutti gli altri ampi spazi di cui la villa dispone.

Il grande salone di cui si è detto, che da solo occupa un intero corpo di fabbrica, dispone di un accesso indipendente che non è però l'accesso principale all'abitazione. L'accesso principale, infatti, si trova nel corpo di fabbrica originario ed immette in un altro grande salone, di dimensioni più contenute ma comunque notevoli, poiché pari a 68 mq circa. Questo secondo salone funge da distribuzione per tutti gli altri ambienti della villa, costituiti – al piano rialzato – da 2 bagni, da 3 camere da letto e da una cucina/pranzo. Esso è inoltre dotato di una grande scala in legno per la discesa al piano seminterrato.

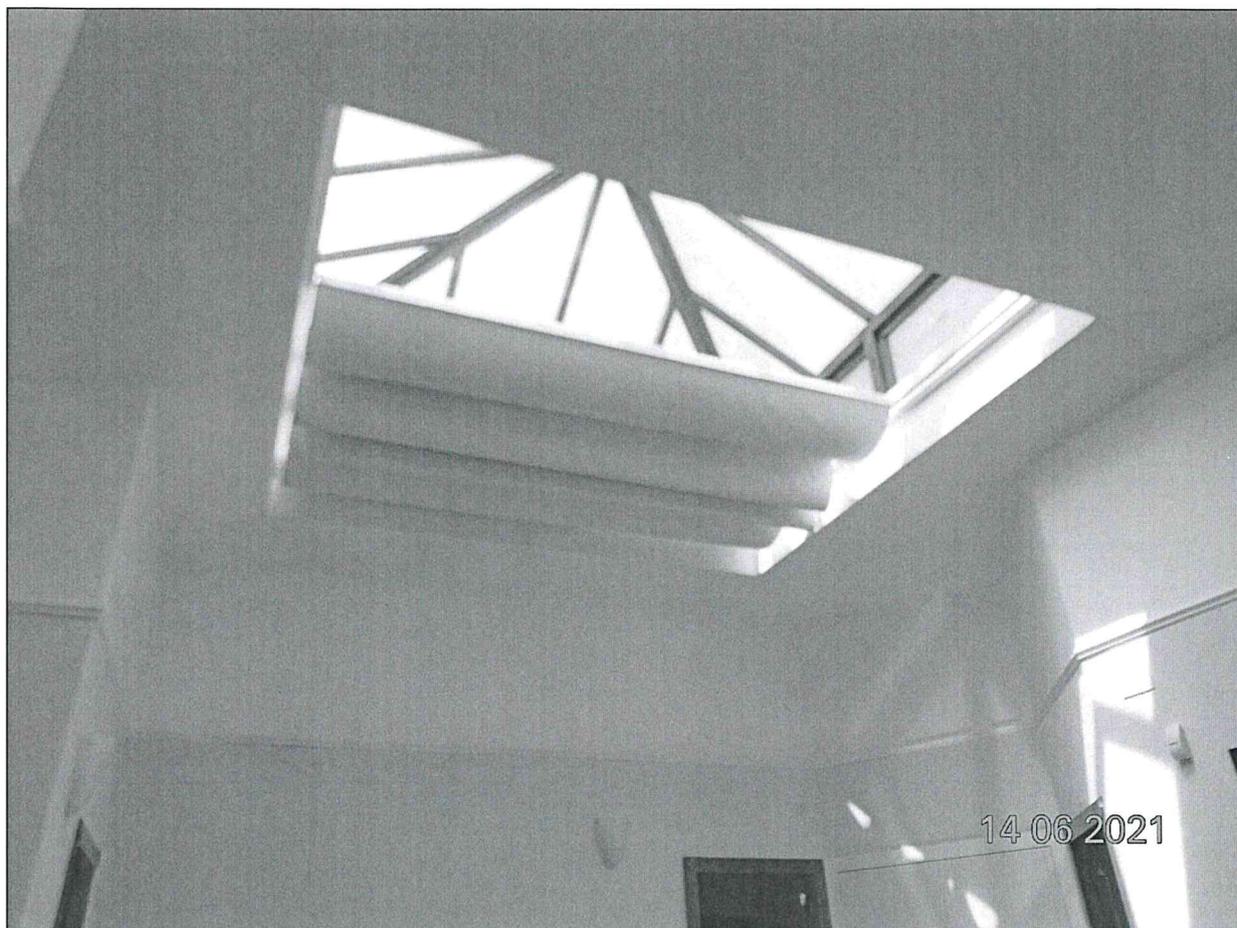
Figura D.6. Lucernario inglobato nella copertura, al disopra del salone.

aerate. Gli accessi ai luoghi sono stati effettuati nei mesi estivi ma si può ritenere che queste condizioni permangano anche nei mesi invernali, poiché la villa presenta aperture orientate verso tutte le direzioni cardinali. Inoltre, il corpo di fabbrica originario, al centro delle 4 falde che costituiscono il tetto, dispone di un ampio lucernario per l'illuminazione diurna del grande salone sottostante. Nel pavimento del salone è altresì realizzata una porzione vetrata che consente l'illuminazione diurna anche del piano seminterrato.

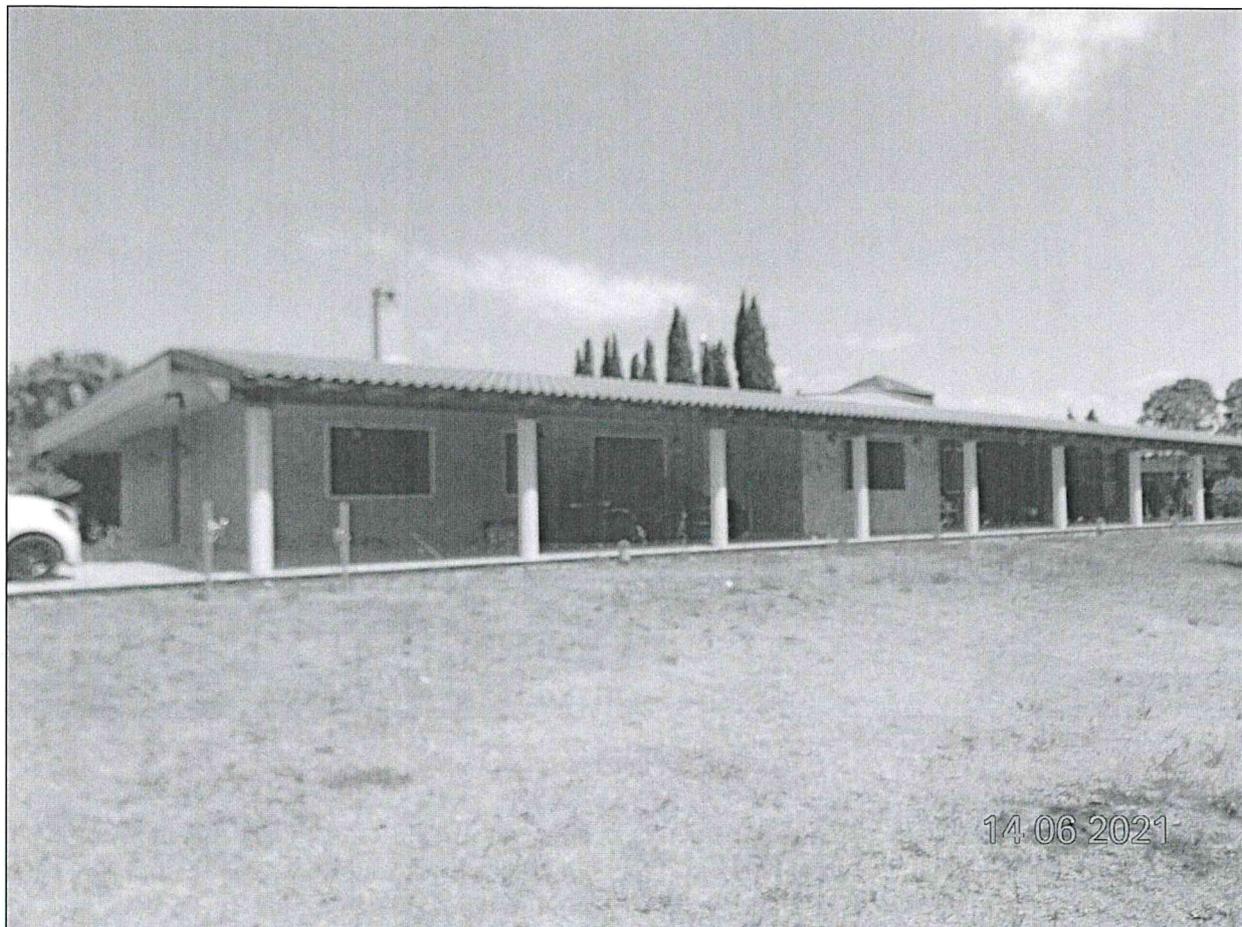
Figura D.7. Fronte principale della villa, con l'ampio porticato antistante.

All'esterno, su tutti i suoi lati, la villa dispone di un largo ballatoio che consente di percorrere l'intero perimetro. Sul fronte anteriore il terreno è stato colmato e portato al livello del ballatoio cosicché sul fronte principale il ballatoio è posto in piano con il giardino antistante. Su questo fronte è stata realizzata un'ampia tettoia sostenuta da pilastri che funge da porticato ed ornamento della facciata principale, oltre a mantenerla in ombra.
