TRIBUNALE DI FOGGIA
III Sezione Civile
Espropriazioni Immobiliari

ESECUZIONE IMMOBILIARE

Relazione del Consulente Tecnico d'Ufficio

Proc. R.G.E. 164/2021
G.E. Dott.ssa Stefania RIGNANESE

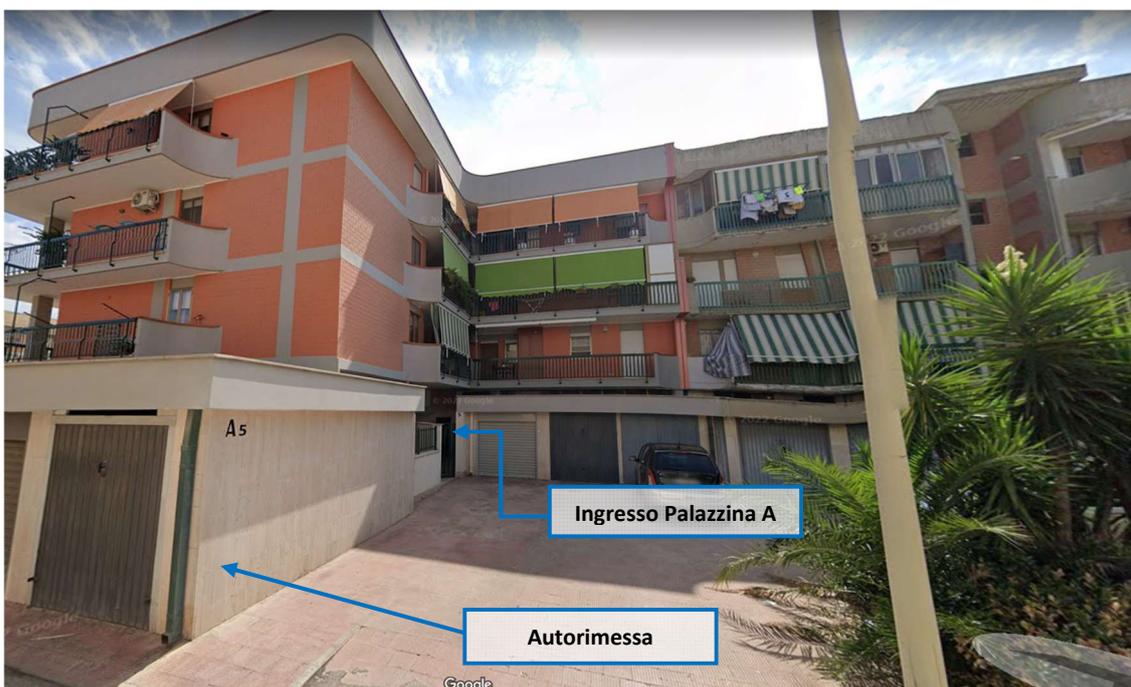
Figura 02 - Foto dell'ingresso alla palazzina A e autorimessa

Il portone di accesso alla palazzina ed al box rimessa si trova su via Salvo D'Acquisto, una stradina carrabile, simile ad altre di accesso a zone dell'edilizia residenziale pubblica, meglio note come "zona 167".

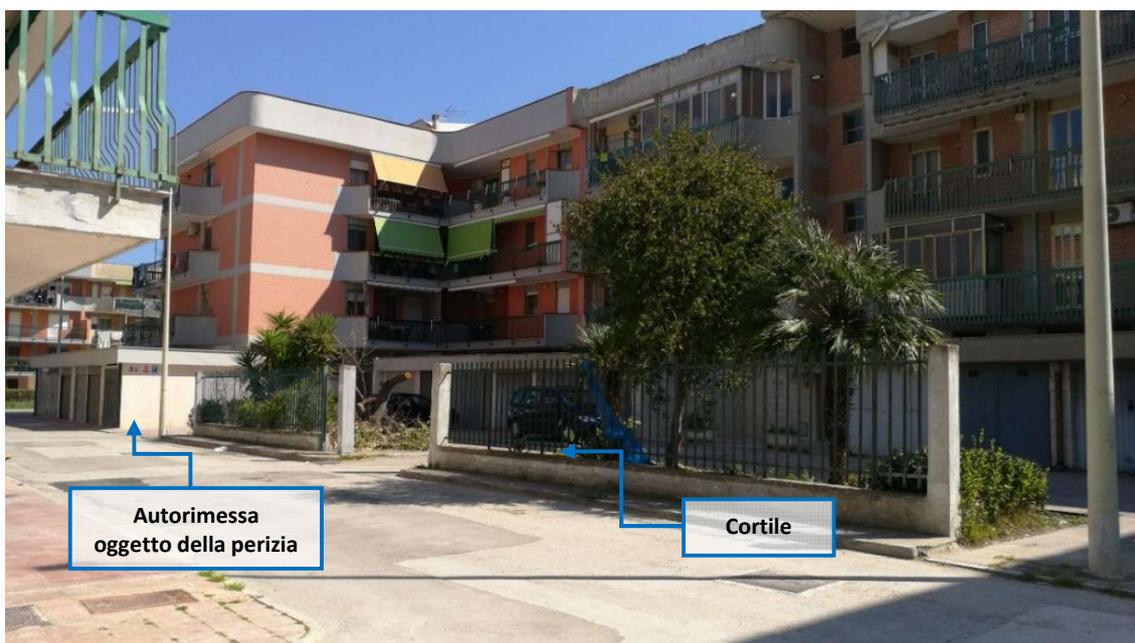
Figura 03 - Cortile del complesso edilizio in cui sono ubicati gli immobili, con accessi da via Salvo D'Acquisto

Il cortile comune del complesso edilizio (**Foto 03**) è parzialmente delimitato da una recinzione in calcestruzzo grezzo e cancellata in acciaio aperta in tre punti e delimitati da pilastri anch'essi in calcestruzzo grezzo. Le tre aperture sono libere, prive di cancelli d'ingresso. Le macchie presenti sulla superficie in calcestruzzo e il colore sbiadito delle cancellate fanno supporre la mancanza di operazioni di manutenzione sulla recinzione stessa.

Il cortile esterno è costituito da due aree verdi sufficientemente curate e un percorso carrabile unico per permettere il transito alle macchine e raggiungere il box di propria pertinenza. All'interno sono presenti anche i cancelli d'ingresso alle palazzine del complesso edilizio.

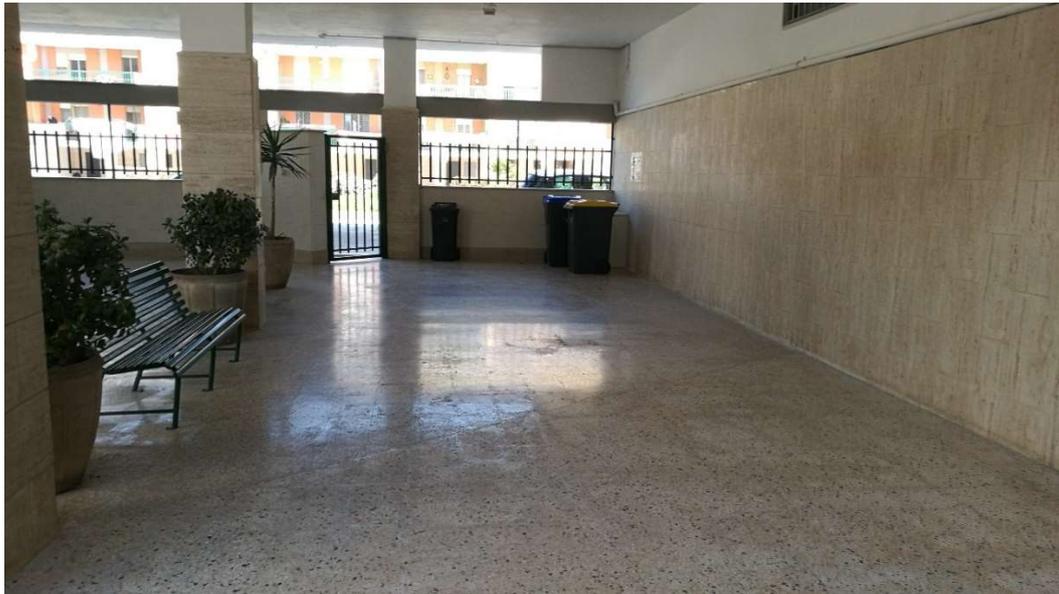
Figura 05 – Atrio e cancello di accesso da Viale delle Fosse Ardeatine

Il portone di accesso alla palazzina A si raggiunge attraverso un cancello metallico verniciato di verde, provvisto lateralmente di sistema citofonico, e quindi con l'attraversamento di un atrio comune (**Foto 02 e Foto 06**). Questo atrio è costituito da una pavimentazione in graniglia di marmo e le pareti e i pilastri presenti sono rivestiti per due terzi di travertino. L'atrio è arredato con panchine in metallo verniciato di colore verde, della tipologia identica a quella che si può vedere nei parchi pubblici, e di fioriere con arbusti di piccole dimensioni o piante a piccolo fusto (**Foto 05**). Allo stesso atrio, oltre che da Via Salvo D'Acquisto, si può

accedere anche da viale delle Fosse Ardeatine, sempre attraverso un cancello metallico identico a quello prima descritto, anch'esso provvisto di impianto citofonico.

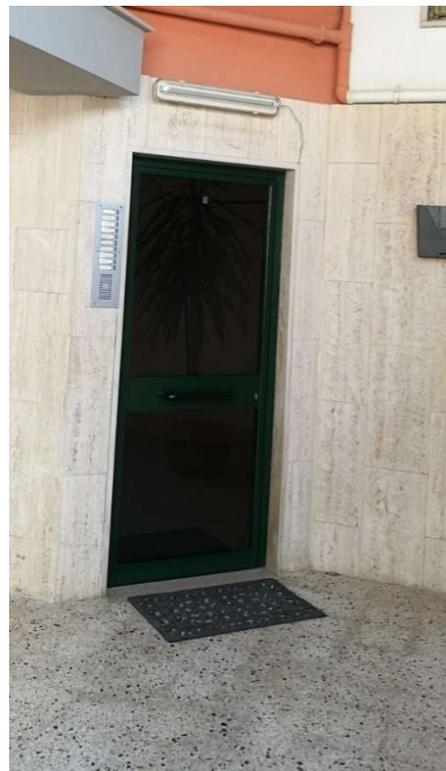
Foto 07 - Foto del portone della palazzina

Il portone di accesso alla palazzina è in pvc verniciato di verde e vetro e dotato di ulteriore impianto citofonico (**Foto 07**).

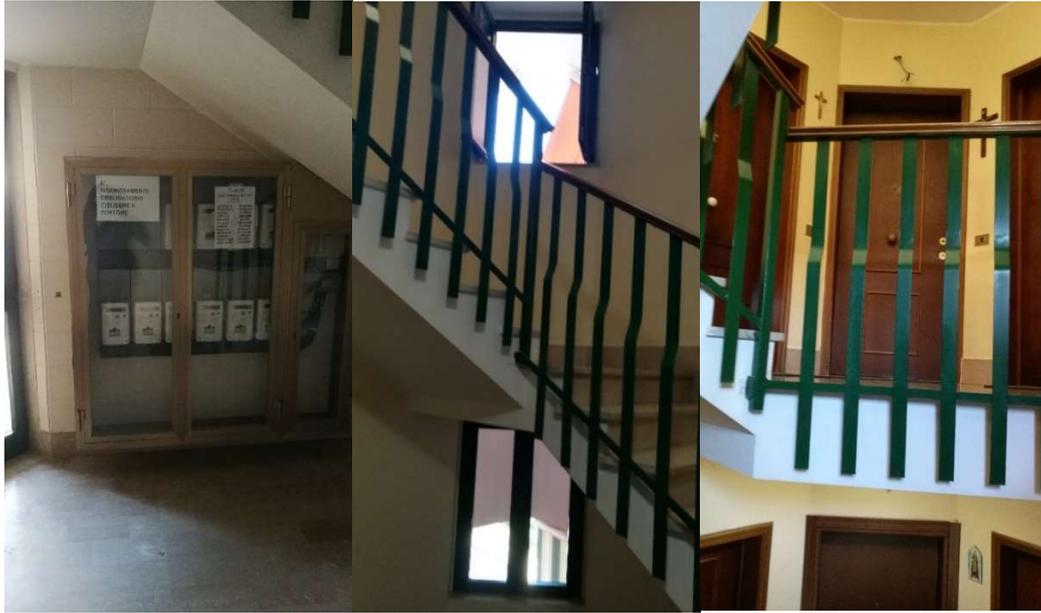
Figura 08 - Gruppo di foto del corpo scala

Il corpo scala della palazzina è costituito da una scala a chiocciola che segue la forma poligonale del vano, per permettere l'accesso agli appartamenti e alla copertura praticabile. La scala e le pareti sono intonacate di bianco, mentre la pedata e l'alzata della scala sono rivestite con lastre di pietra. Anche i pianerottoli, dove sono presenti tre porte d'ingresso per l'accesso ai rispettivi appartamenti, sono rivestiti con lastre di pietra. La balaustra è formata da un corpo in metallo verniciato di verde e un passamano in legno trattato e lucidato (**Foto 08**).

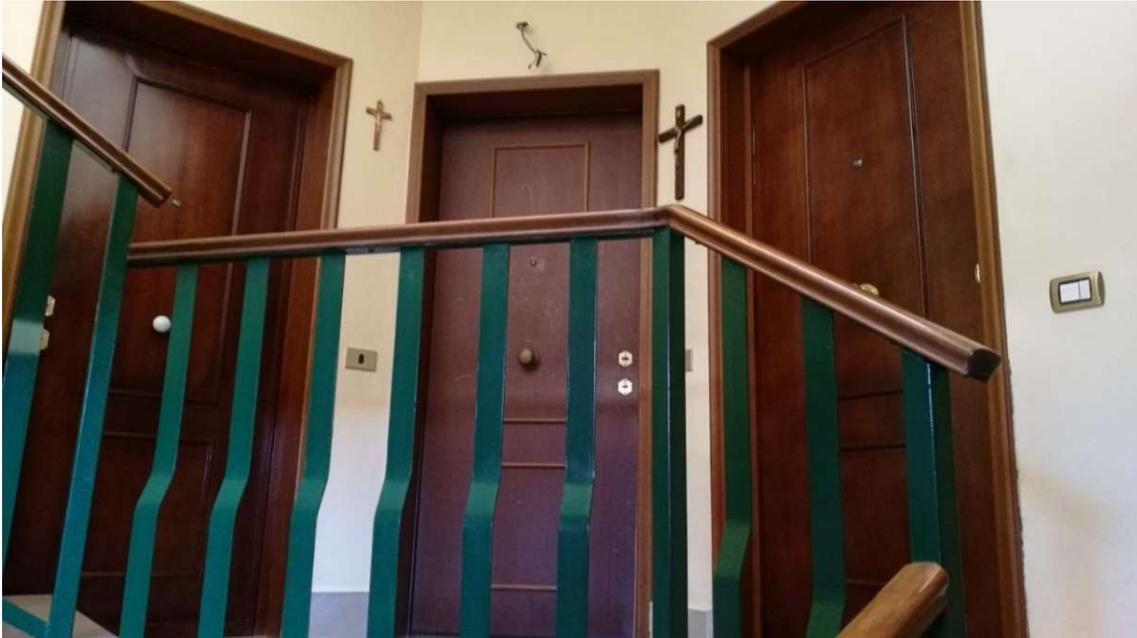
Figura 09 – Pianerottolo e centralmente la porta di accesso all'appartamento

L'appartamento oggetto della presente perizia, identificabile come **interno 8**, si trova al terzo piano ed è raggiungibile unicamente attraverso il corpo scala. La porta d'ingresso è la seconda sulla destra una volta raggiunto il piano (**Foto 09**).

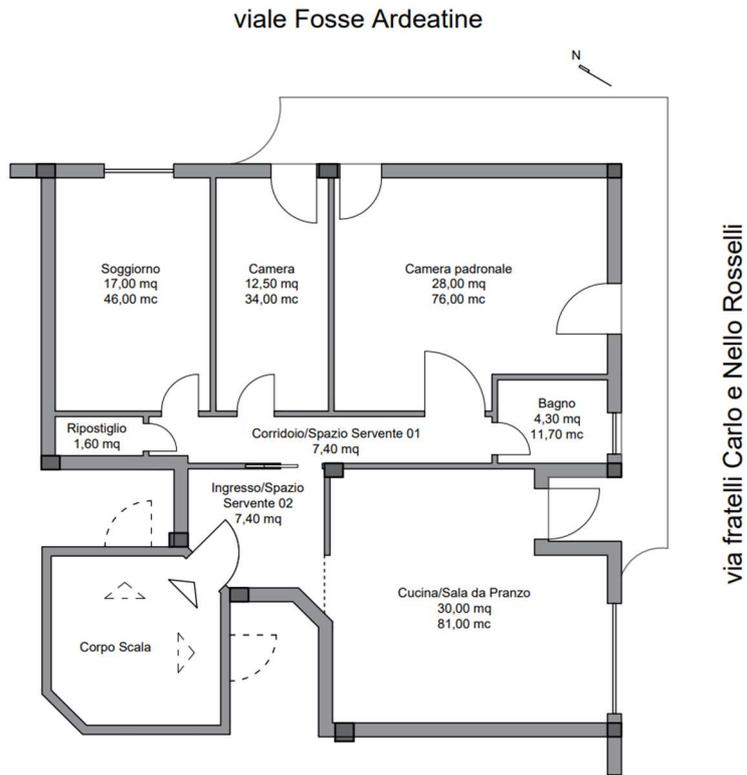
Figura 10- Planimetria dell'appartamento

- **NORD/NORD-EST:** l'appartamento si affaccia verso l'esterno - su Viale Fosse Ardeatine;
- **NORD/NORD-OVEST:** l'appartamento confina con un'altra unità immobiliare;
- **SUD/SUD-OVEST:** l'appartamento confina con il vano scale ed un'altra unità immobiliare;
- **SUD/SUD-EST:** l'appartamento si affaccia verso l'esterno - su Via Fratelli Carlo e Nello Rosselli.

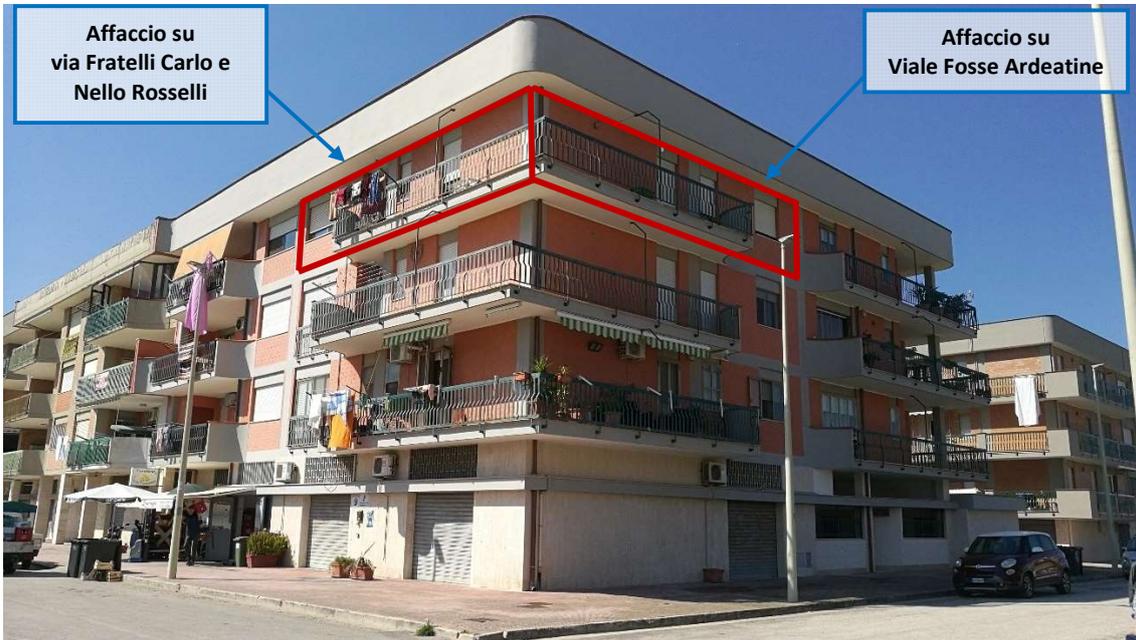
Figura 11 – Foto con individuazione affacci dell'immobile

L'appartamento ha un doppio faccio all'esterno dovuto alla sua posizione angolare, l'affaccio su Viale Fosse Ardeatine è a Nord/Nord-Est mentre l'affaccio su Via Fratelli Carlo e Nello Rosselli è a Est/Sud-Est (**Foto 11**). Nel dettaglio:

- Affaccio Via Fratelli Carlo e Nello Rosselli: n. 2 portefinestre ad anta singola e n. 2 finestre, di cui una a 2 ante ed 1 ad anta singola; una portafinestra e una finestra appartengono al soggiorno-cucina, la seconda finestra è del bagno e la seconda portafinestra è della camera padronale;
- Affaccio Viale Fosse Ardeatine: n. 2 portefinestre ad anta singola e n. 1 finestra a doppia anta; una portafinestra appartiene alla camera padronale, la seconda porta finestra è della seconda camera, mentre la finestra è del salotto.

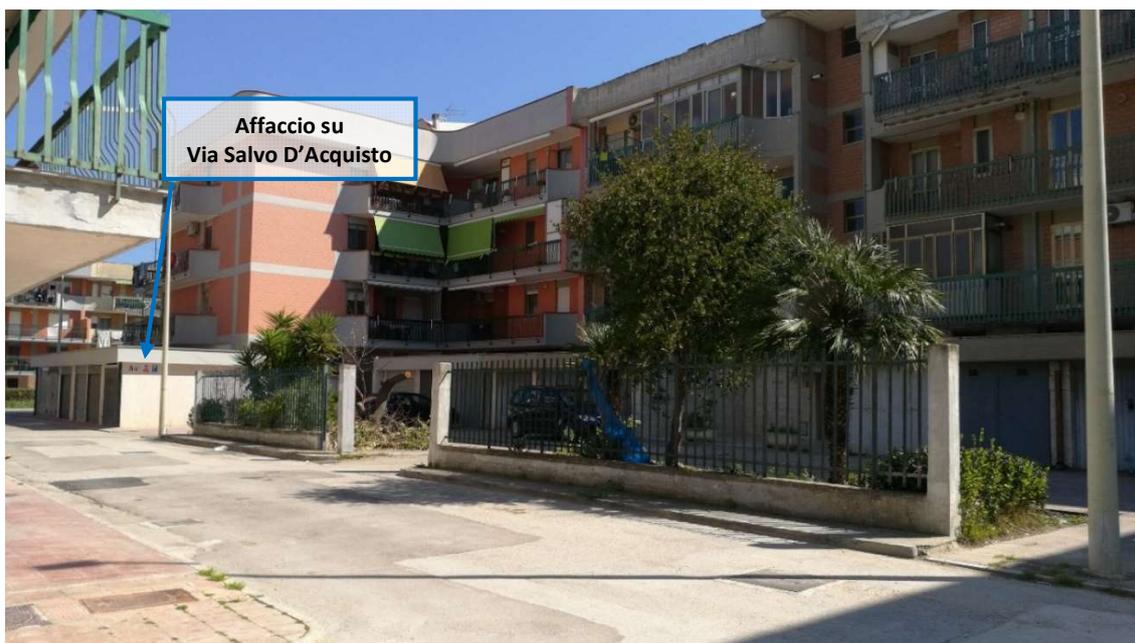
Figura 13 – Affaccio Box auto su via Salvo D'Acquisto

L'immobile dispone di due affacci, l'ingresso carrabile su Via Salvo D'Acquisto, e porta posteriore sull'atrio comune della palazzina.

La porta carrabile del garage è del tipo basculante ad ante unica, in lamiera zincata, con la maniglia nera posta nella parte alta e al centro. Nessuna verniciatura.

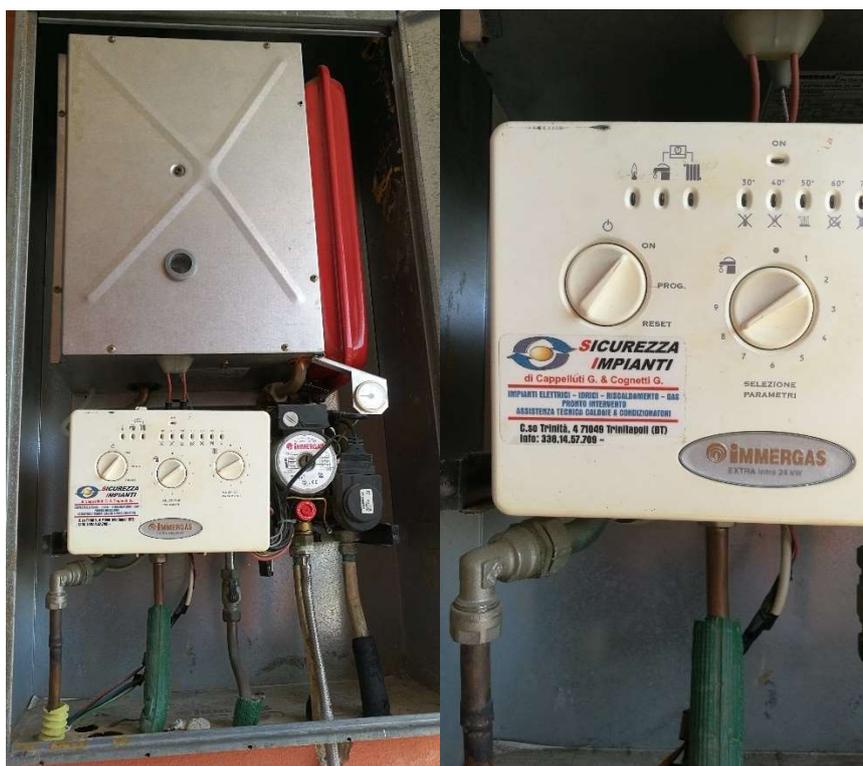
Figura 15 - Caldaia murale posizionata all'esterno dell'appartamento

L'unità immobiliare è dotata di impianto elettrico, e impianto termico a gas metano con una caldaia di marca IMMERCAS e modello EXTRA Intra 24 kW di potenza nominale di 24 kW (Foto 08) per il riscaldamento e la produzione di acqua calda sanitaria. L'impianto termico non è dotato di libretto di impianto e non risultano eseguiti regolarmente i controlli di efficienza e le dovute manutenzioni negli ultimi anni. Pertanto il CTU ha provveduto ad inviare presso l'immobile un tecnico operante nel settore per la dotazione del libretto e l'esecuzione dei controlli obbligatori, come per legge.

In allegato si riporta il documento attestante i controlli dell'efficienza energetica e copia del libretto di impianto. (§ Allegato 8). Anche la cucina è allacciata alla rete gas naturale.

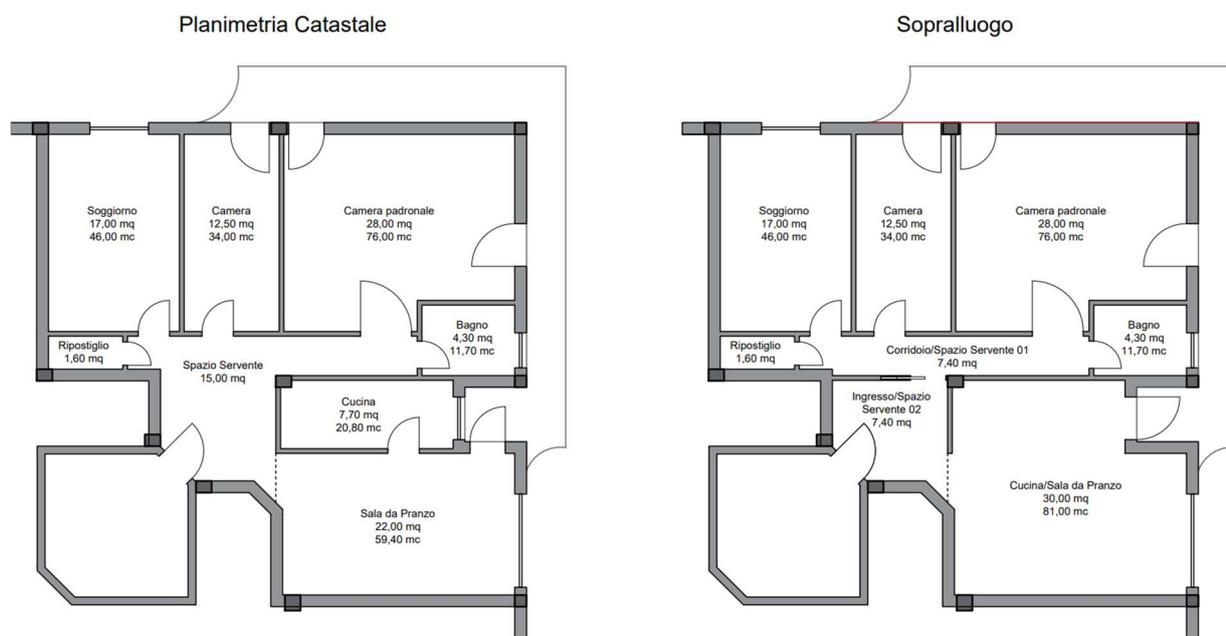
Figura 16-Differenze tra la planimetria CATASTALE e lo stato di FATTO dell'appartamento

- la planimetria dell'immobile ad uso abitativo corrisponde per buona parte alla pianta catastale presentata nel 1987 e presente attualmente nei registri catastali, le differenze riscontrabili riguardano:
 - a. la demolizione della tramezzatura che divideva il locale *cucina* dal locale *sala da pranzo*;
 - b. la realizzazione di una tramezzatura con apertura e porta a scomparsa, come divisore tra la *zona notte* e la *zona giorno*, posta ad una distanza di 2,65 m dall'ingresso in corrispondenza della tramezzatura dove attualmente sono situati i mobili della cucina;

c. la chiusura di una apertura della rientranza a C della muratura esterna nel vano "Sala da pranzo";

d. trasformazione di una finestra in una portafinestra nel vano "Sala da pranzo".

Si necessita aggiornamento catastale.

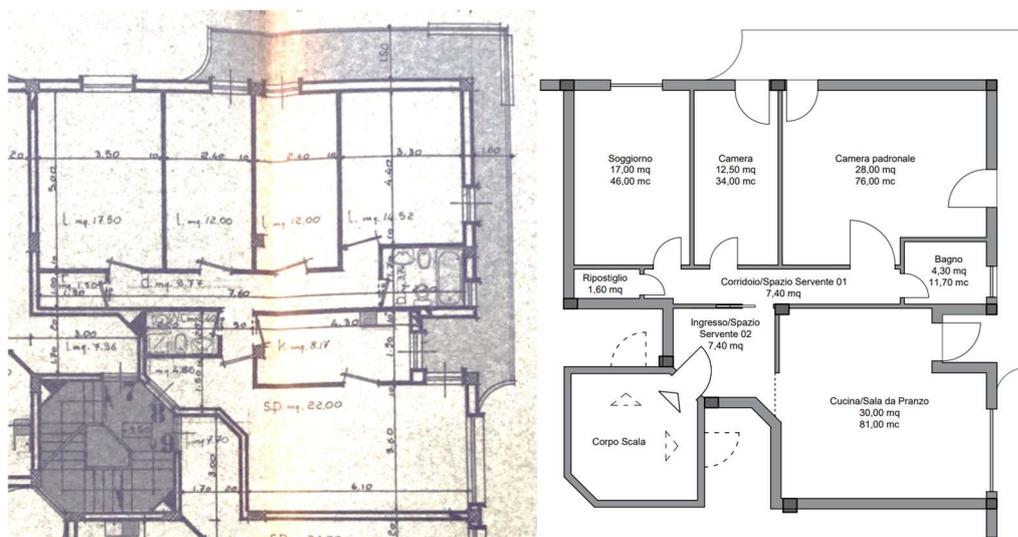
Figura 18-Accostamento tra la planimetria progettuale (sinistra) e lo stato dei luoghi (destra, rilievo del sopralluogo)

Il confronto tra l'elaborato progettuale e lo stato dei luoghi mostra come nella concessione edilizia erano previste quattro camere da letto, un bagno, un ripostiglio, un disimpegno, un wc, una sala da pranzo ed una cucina (§ Allegato 7, pagina 14), mentre lo stato dei luoghi mostra la presenza di due camere da letto, una sala da pranzo, un ripostiglio, un disimpegno, un bagno, un corridoio, una zona d'ingresso e un'area predisposta per essere fruita come soggiorno e cucina (Foto 18). Inoltre è stata aperta una porta finestra, invece di una finestra, sul lato della cucina ed è presente una sola finestra, a tre ante, nel soggiorno invece di due come da elaborato progettuale. Non è presente il WC.

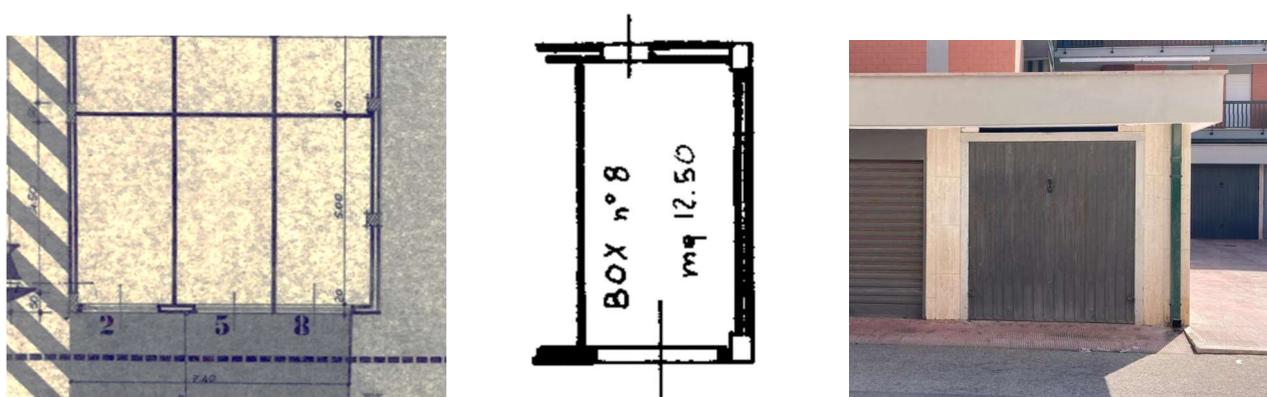
Figura 19–Accostamento tra planimetria progettuale (sinistra) e lo stato dei luoghi (destra, foto del sopralluogo)

Il confronto tra l'elaborato progettuale e lo stato dei luoghi mostra che nella concessione edilizia l'ingresso al box è posizionato all'interno del cortile comune dell'aggregato edilizio mentre al catasto e nello stato dei luoghi è posizionato direttamente sulla strada via Salvo D'Acquisto; inoltre nel catasto è presente un'apertura posteriore che non trova corrispondenza nell'elaborato progettuale.

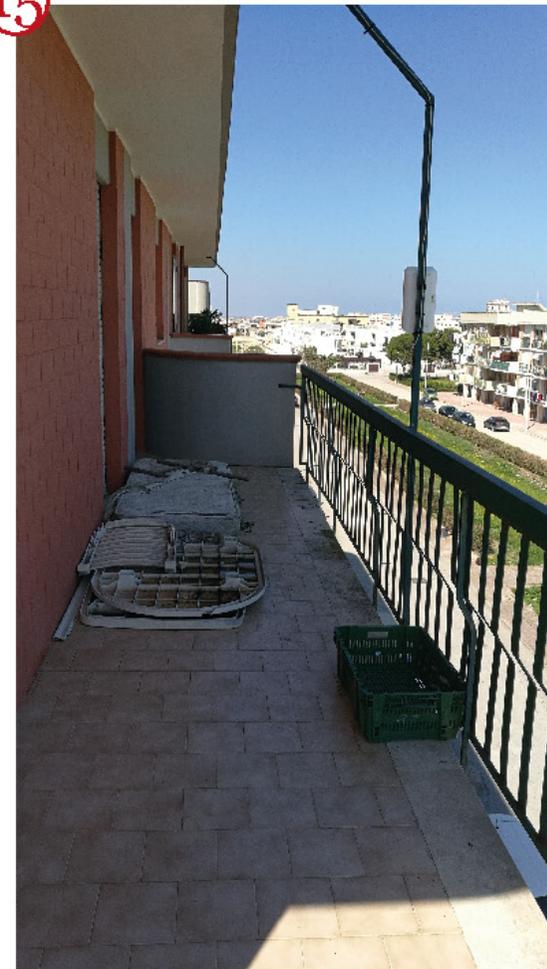
15

Il balcone angolare dispone di un parapetto in metallo dell'altezza di 1,00 m(**§ Allegato 4 foto 12 e foto 15**).
