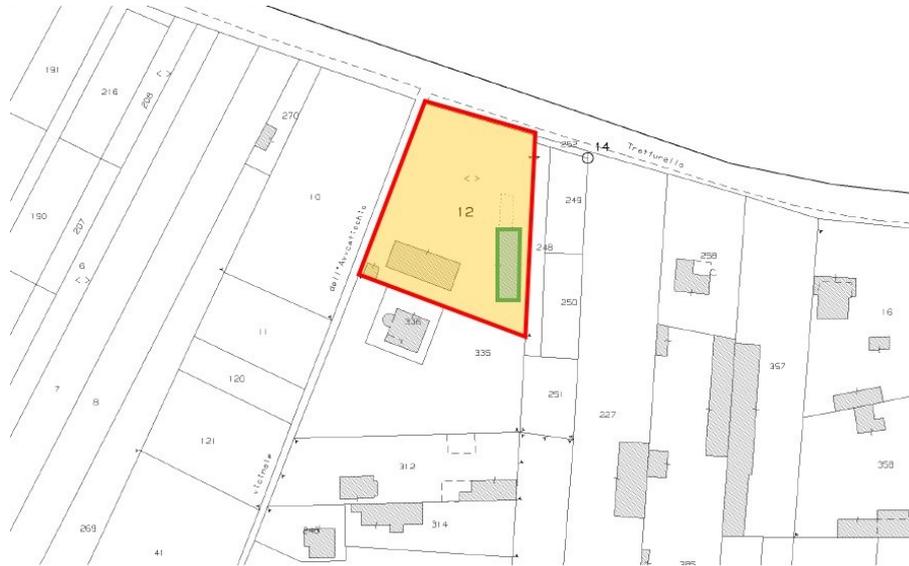
Figura 1. Stralcio del foglio di mappa con indicazione dei beni pignorati (particella 12 del foglio n° 86).

- Subalterno 1 della p.lla 12 pignorato e sottoposto a sequestro giudiziario
- subalterni 2 e 3 della p.lla 12 pignorati e non sottoposti a sequestro giudiziario, ma interclusi dal subalterno 1

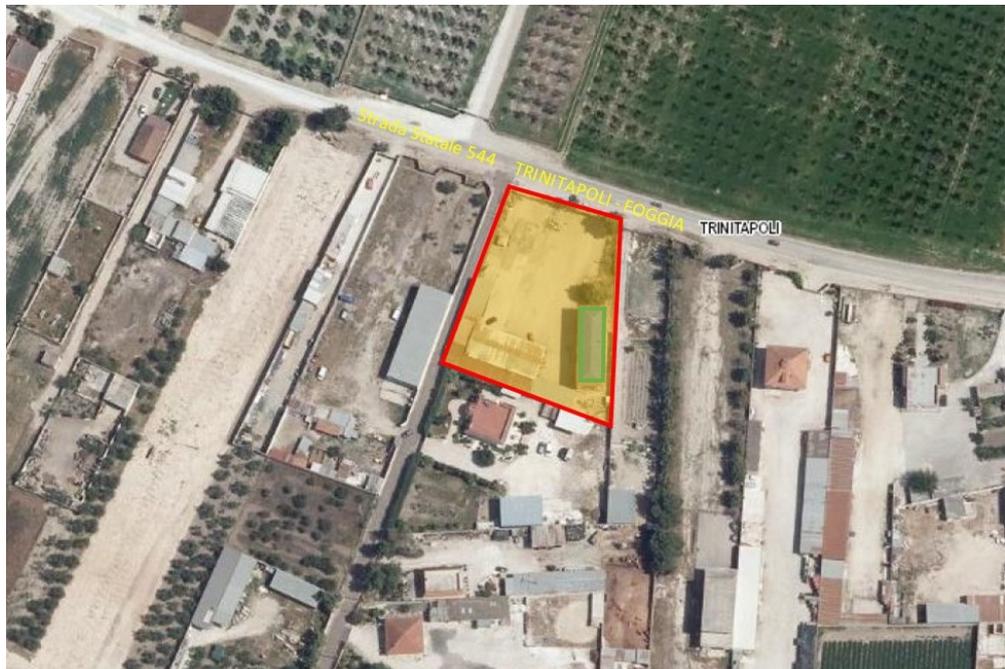
Figura 2. Fotografia aero-planimetrica dei beni pignorati.

- Subalterno 1 della p.lla 12 pignorato e sottoposto a sequestro giudiziario
- subalterni 2 e 3 della p.lla 12 pignorati e non sottoposti a sequestro giudiziario, ma interclusi dal subalterno 1

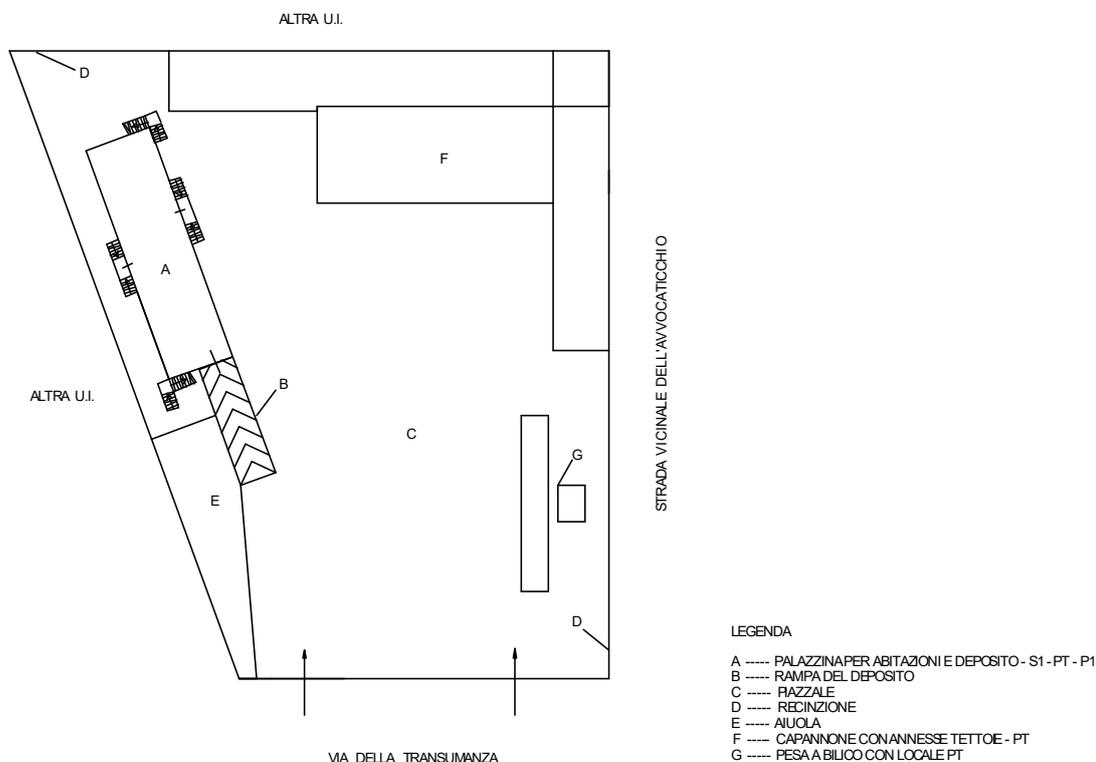
Figura n° 3. Planimetria generale del complesso edilizio in cui sono inseriti i cespiti staggiti siti in Trinitapoli alla via della Transumanza n° 111.

In figura n° 3 e nell'allegato n° 13 viene riportata in scala la planimetria generale del complesso edilizio con l'indicazione dei manufatti principali di cui è costituito, la rispettiva posizione e l'estensione in pianta.

Il complesso edilizio si sviluppa su un terreno esteso circa 3702 mq, il tutto prospiciente via della Transumanza (già SS 544) da cui riceve accesso diretto il piazzale, che è di pertinenza del capannone di tipo agricolo ed annesse tettoie metalliche disposte sul fondo dello stesso, dal lato opposto rispetto all'ingresso (vd. figura n° 3). Il complesso edilizio fu realizzato nel periodo compreso tra il 1989 e il 1997.

Dall'esame dell'elaborato planimetrico posto in figura n° 3 e della planimetria generale del complesso edilizio redatta dallo scrivente (vd. allegato n° 13), emerge chiaramente che allo stato attuale l'accesso all'abitazione e al sottostante deposito, facenti parte del fabbricato indicato in planimetria con la lettera A, avviene esclusivamente tramite ingressi che si aprono sul piazzale esterno che però è di pertinenza esclusiva del capannone indicato in planimetria con la lettera F, allibrato in catasto in maggiore consistenza al subalterno 1 della particella 12, e che non può essere oggetto di vendita in quanto unità immobiliare sottoposta a sequestro giudiziario preventivo trascritto precedentemente al pignoramento. Conclusivamente con la vendita all'asta gli immobili staggiti, potendo ricevere accesso dalla strada pubblica solo ed esclusivamente previo passaggio attraverso il succitato piazzale, resterebbero interclusi.

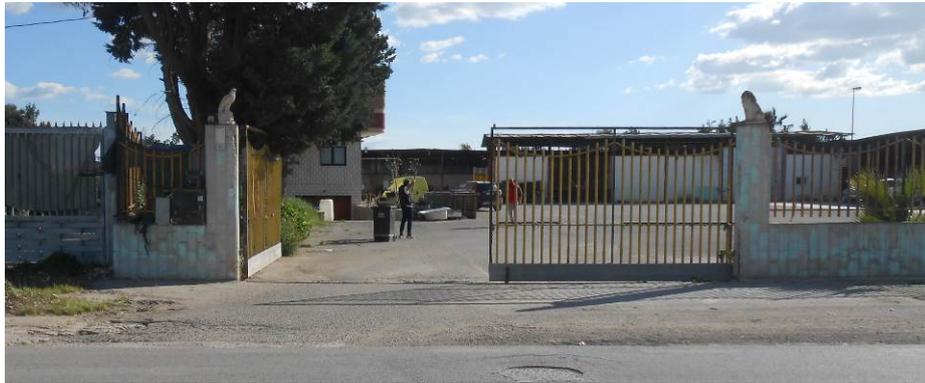
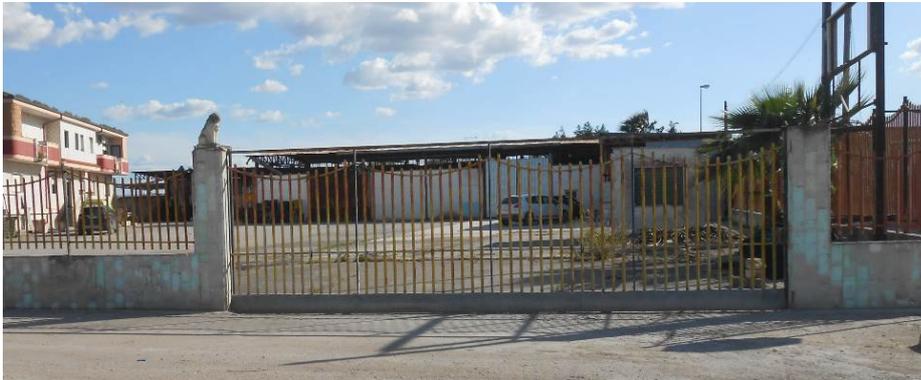
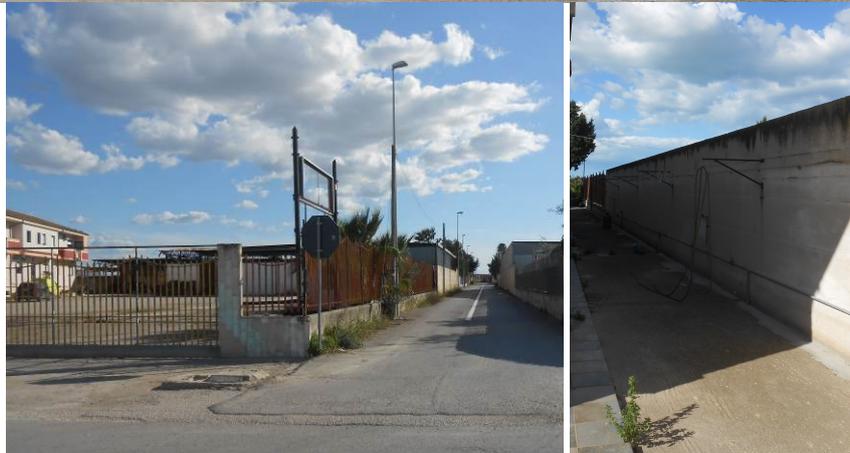
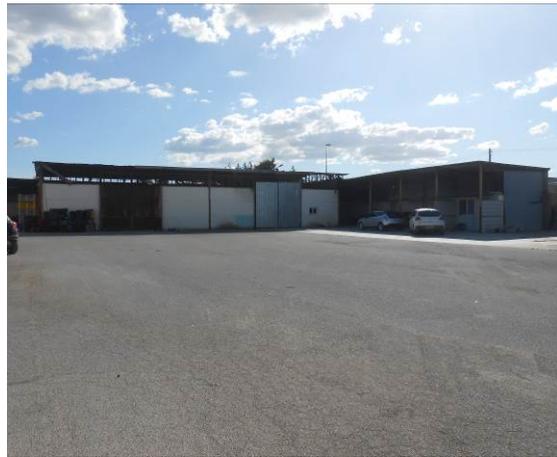
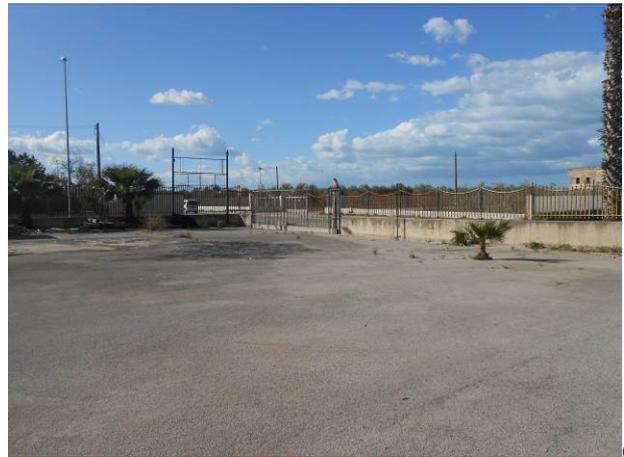
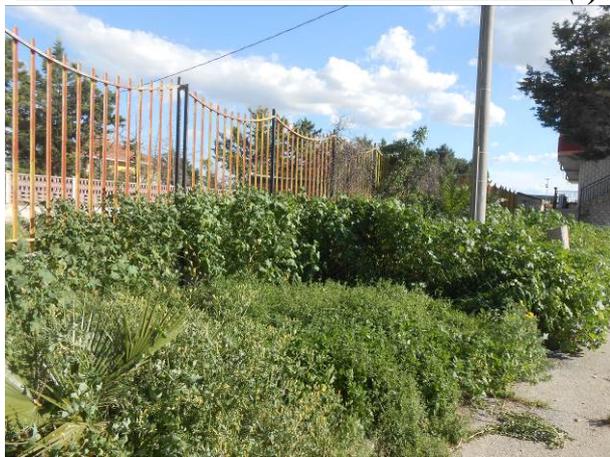
Il piazzale esterno è adibito ad area di manovra e di carico/scarico, esso è completamente asfaltato e dotato di scarsa illuminazione. Risulta delimitato perimetralmente da una recinzione realizzata con muro in cemento e, in parte, sovrastante ringhiera metallica verniciata. L'accesso dalla via pubblica avviene tramite due cancelli metallici carrabili non dotati di automatismi per l'apertura e per la chiusura (vd. figura n° 4). Sul piazzale insiste, sul lato destro entrando, una pesa a bilico e un piccolo locale a semplice elevazione, mentre sul lato sinistro è presente uno spazio adibito a verde e aiuola con albero ad alto fusto, allo stato incolto (vd. figura n° 4 e allegato n° 14).

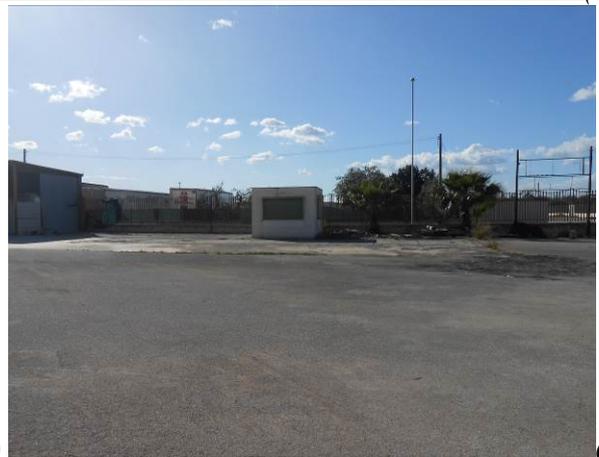
Figura n° 4. Fotografie del complesso edilizio sito in Trinitapoli alla via della Transumanza n° 111 (già SS 544): cancelli di accesso e recinzione (a); capannone e annesse tettoie (b); piazzale esterno di pertinenza del capannone (c); area verde ad aiuola (d); pesa a bilico e locale a pianoterra (e).

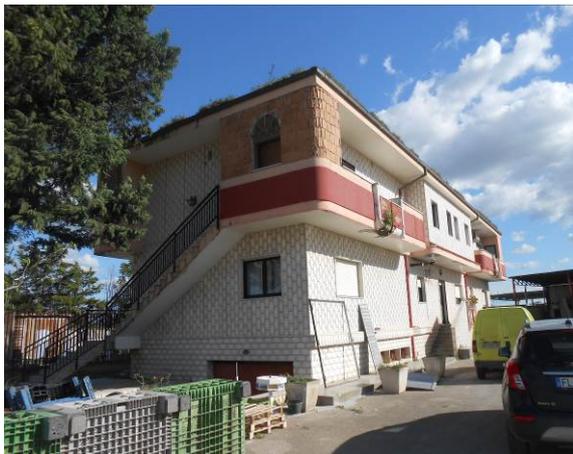
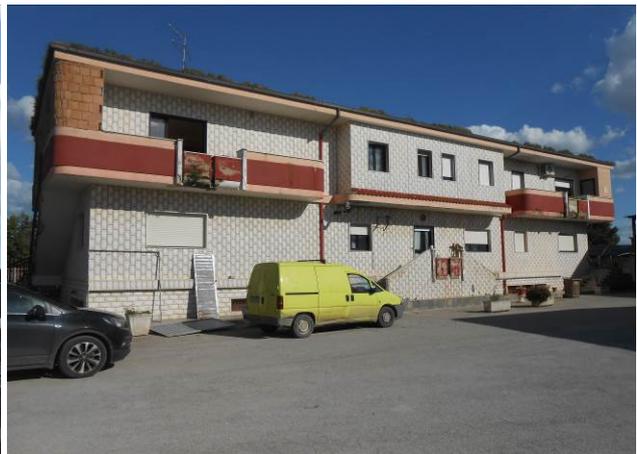
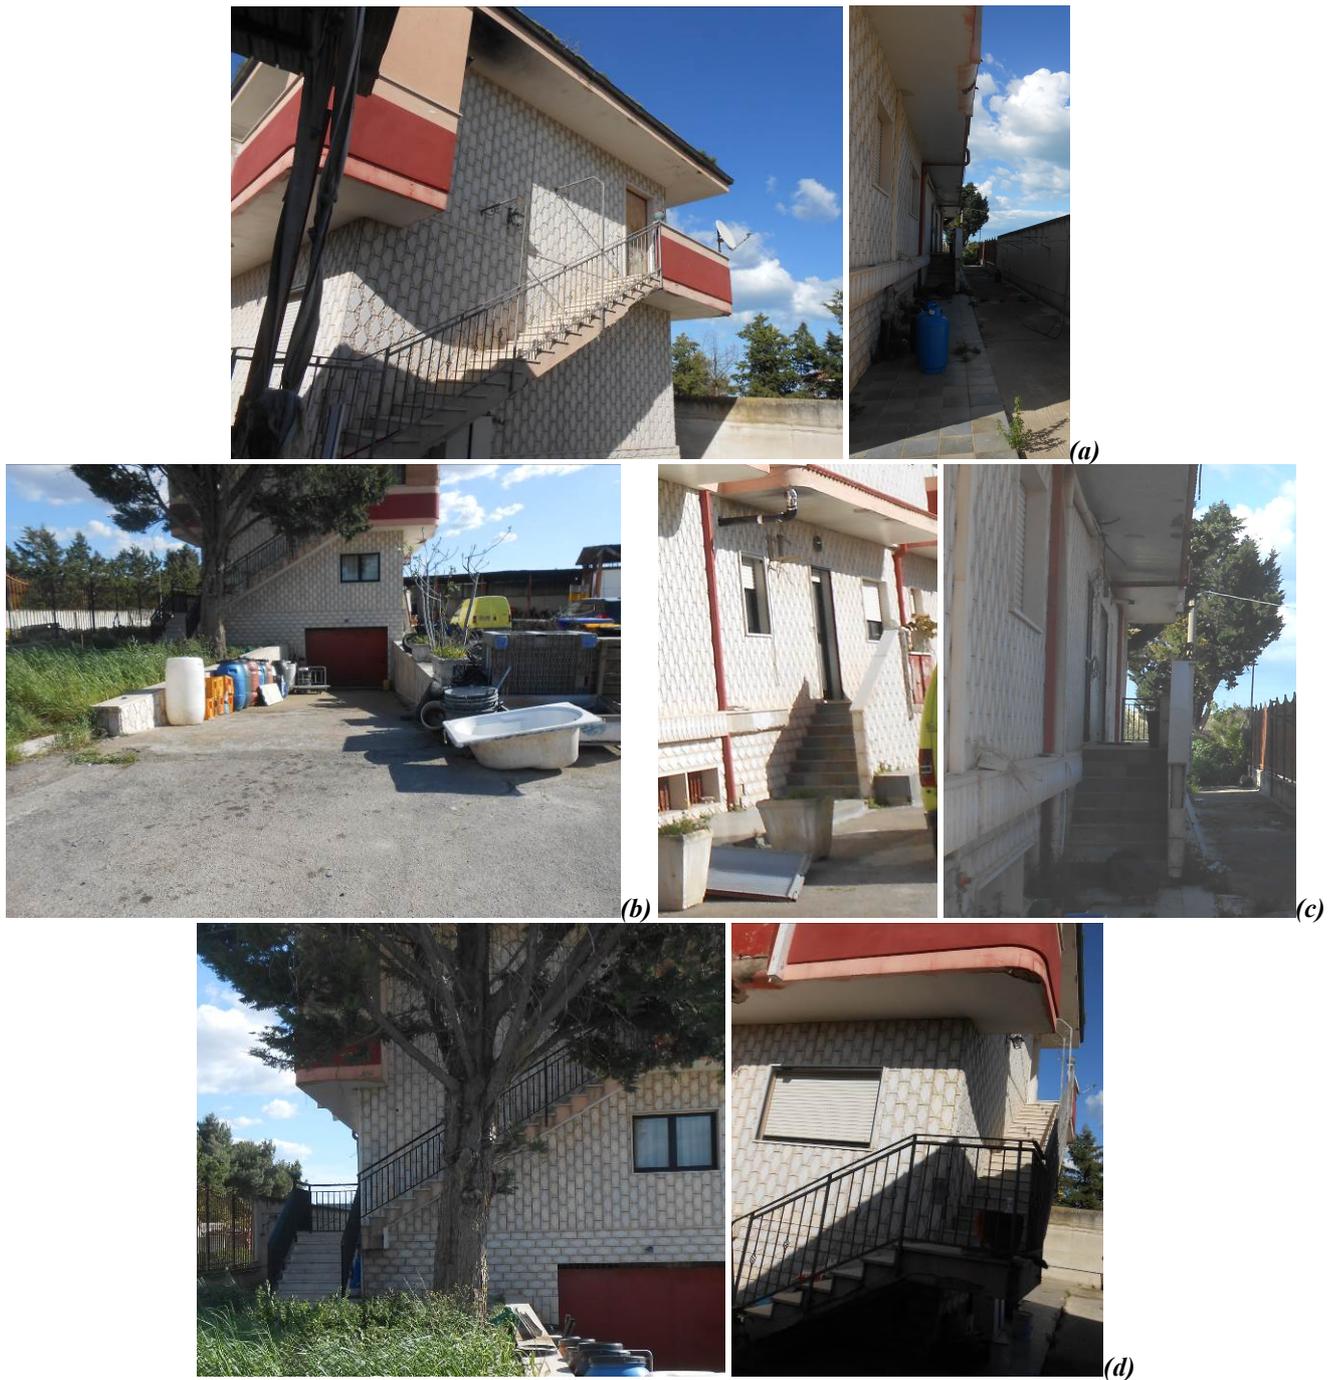
Figura n° 5. Fotografie della palazzina di cui fanno parte i cespiti staggiti: facciate (a); rampa di discesa al seminterrato (b); rampe di scale di accesso al piano rialzato (c); scalinate di accesso al piano 1 (d).

Gli immobili oggetto di procedura, e per i quali è stata disposta la presente stima, costituiscono porzione di una palazzina posta a sinistra entrando nel piazzale, dopo aver costeggiato l'aiuola. Essa è composta da un piano seminterrato adibito a deposito con annessa rampa di discesa esterna, e da due piani fuori terra entrambi destinati ad abitazione (vd. figura n° 5). Il corpo di fabbrica ha forma in pianta rettangolare e struttura portante realizzata con intelaiatura in cemento armato su fondazione a travi rovesce, e solai di interpiano a nervature parallele con travetti di cemento precompressi e pignatte di laterizio. Le tramezzature interne sono in mattoni forati e la copertura è a tetto con falde spioventi. L'intero fabbricato risulta suddiviso complessivamente in 3 unità immobiliari indipendenti, una per piano, riceventi accesso diretto dal succitato piazzale e precisamente: il seminterrato a mezzo di rampa di discesa posta sul lato corto del fabbricato rivolto verso il cancello di ingresso del compendio, l'abitazione a piano rialzato a mezzo di due piccole rampe di scale esterne e relativi pianerottoli posti sui lati lunghi della palazzina, e l'abitazione a primo piano tramite due scalinate esterne poste rispettivamente sui lati corti del fabbricato (vd. figura n° 5 e allegato n° 14).

La facciata del fabbricato risulta totalmente rivestita con piastrelle/blocchi in pietra naturale. Le scalinate esterne hanno i gradini rivestiti con lastre di pietra naturale e possiedono il corrimano in ferro verniciato e/o un parapetto in cemento rivestito come le facciate. La pavimentazione della rampa di discesa al piano seminterrato è costituita da mattonelle butterare in cemento per esterni (vd. figura n° 5 e allegato n° 14).

Lo stato di conservazione e di manutenzione generale del fabbricato è sufficiente.

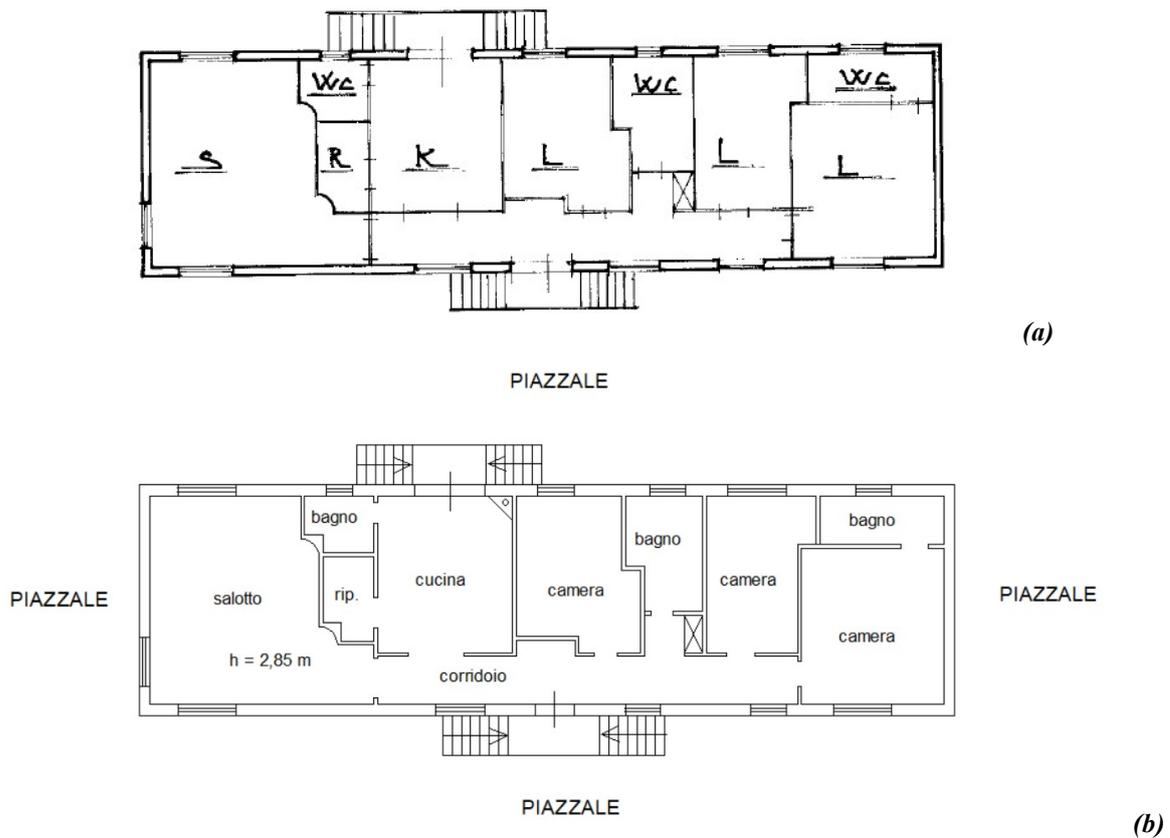
Figura n° 6. Planimetria dell'abitazione in piano rialzato: planimetria catastale (a); planimetria attuale (b).

Trattasi di immobile ad uso abitativo posto al piano rialzato del fabbricato privato sito nel comune di Trinitapoli alla via della Transumanza n° 111, avente ingressi indipendenti da due rampe di scale esterne che si dipartono dal piazzale di pertinenza di altro immobile, non oggetto di vendita, che si compone nel suo insieme di cucina, salotto, tre camere, corridoio, ripostiglio e tre bagni (vd. figura n° 6). Dal confronto delle planimetrie dell'immobile rilevate in sede di sopralluogo (vd. allegato n° 15) con quelle catastali e di progetto emerge che non sussistono difformità (vd. figura n° 6).

L'abitazione è dotata di impianto di riscaldamento autonomo con caldaia a gas metano ed elementi radianti in ghisa, di impianto idrico e fognante, di impianto elettrico sottotraccia, di impianto citofonico e antenna per la televisione. L'impianto elettrico non è a norma. La caldaia a metano all'atto del sopralluogo non risultava funzionante e nemmeno collegata a un serbatoio esterno di approvvigionamento del gas. Lo scarico dell'impianto fognante avviene in fossa biologica tipo IMHOFF.

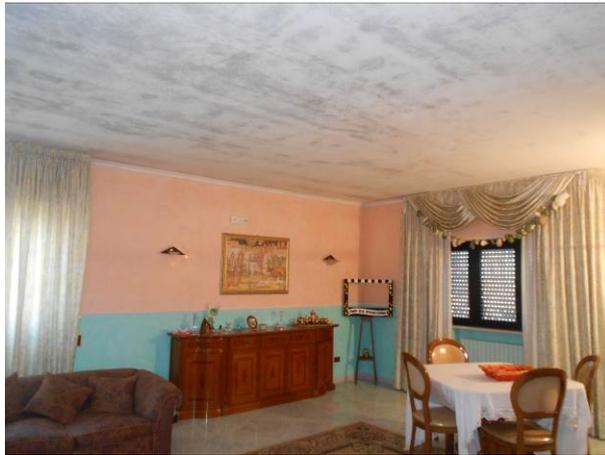
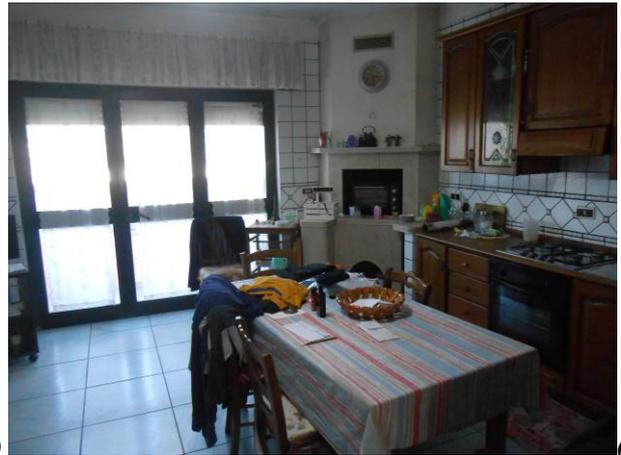
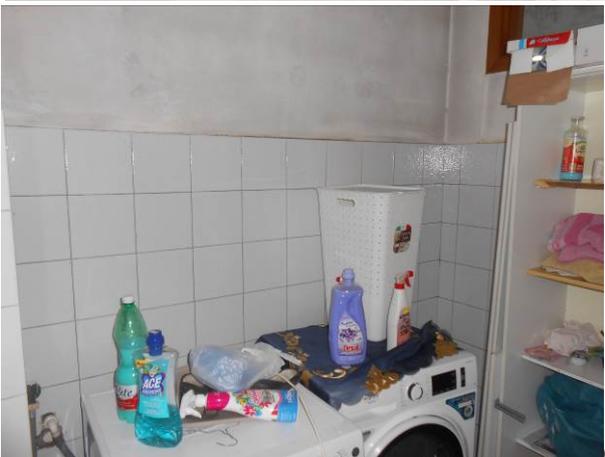
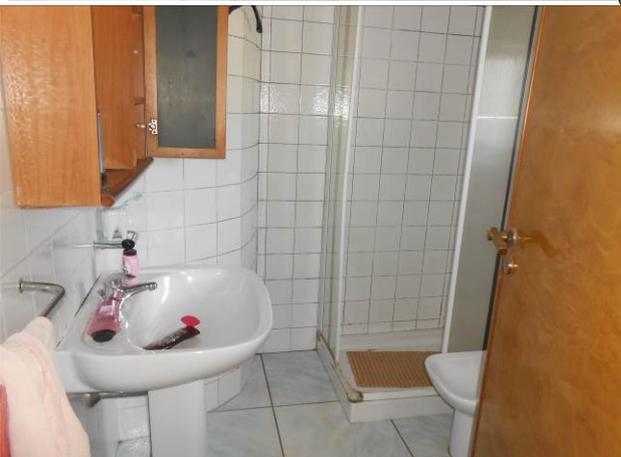
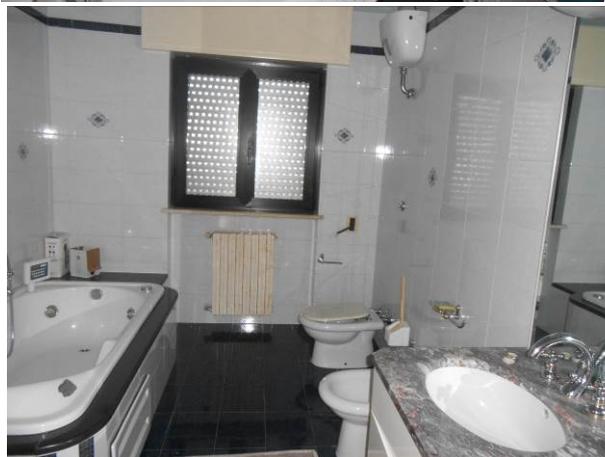
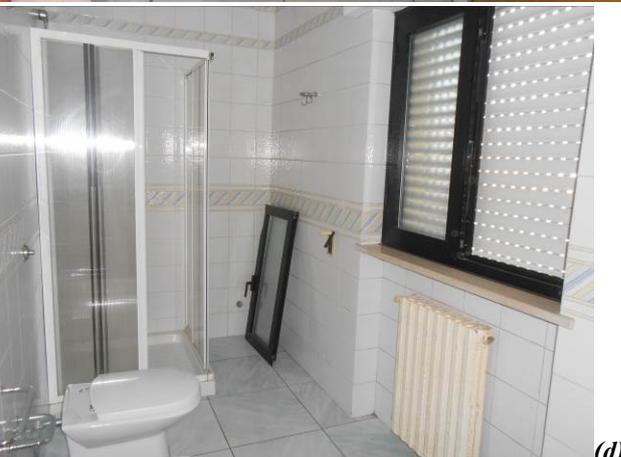
Figura n° 7. Fotografie dell'abitazione a piano rialzato: salotto (a); cucina (b); ripostiglio (c); bagni (d); corridoio (e); camere (f); rivestimenti danneggiati da fenomeni di umidità (g).

La pavimentazione è realizzata in mattonelle di ceramica e le pareti sono intonacate a civile e tinteggiate con ducotone. La cucina e i bagni hanno le pareti rivestite con piastrelle di ceramica. I bagni hanno la pavimentazione in ceramica e sono dotati di sanitari in vetro ceramica di tipo commerciale. Il bagno principale è dotato di una vasca idromassaggio in buono stato. Gli infissi interni sono realizzati in legno tamburato con maniglie metalliche. Gli infissi esterni sono in anticorodal con vetro doppio, e risultano dotati di tapparelle in plastica (vd. figura n° 7). Le due porte di accesso sono realizzate anch'esse con telaio in alluminio e inserti di vetro. L'abitazione è dotata complessivamente di 2 rampe esterne e relativi pianerottoli di accesso. In cucina è presente un caminetto rivestito di pietra naturale (vd. figura n° 7). In sede di sopralluogo è emerso che tutti i rivestimenti parietali e dei soffitti interni dell'abitazione presentano danneggiamenti derivanti da diffusi fenomeni di umidità di varia natura e origine (condensa, infiltrazione e umidità di risalita), presentando diverse macchie, scoloriture e persino distacchi di pitturazione e di porzioni di intonaco (vd. figura n° 7).

Complessivamente le rifiniture dell'appartamento sono di livello economico. Materiali, rivestimenti, sanitari e infissi sono di qualità e grado medi. Lo stato di conservazione e manutenzione generale dell'immobile è mediocre, necessitando di un intervento di rifacimento dei rivestimenti parietali e dei soffitti interni (vd. allegato n° 14).

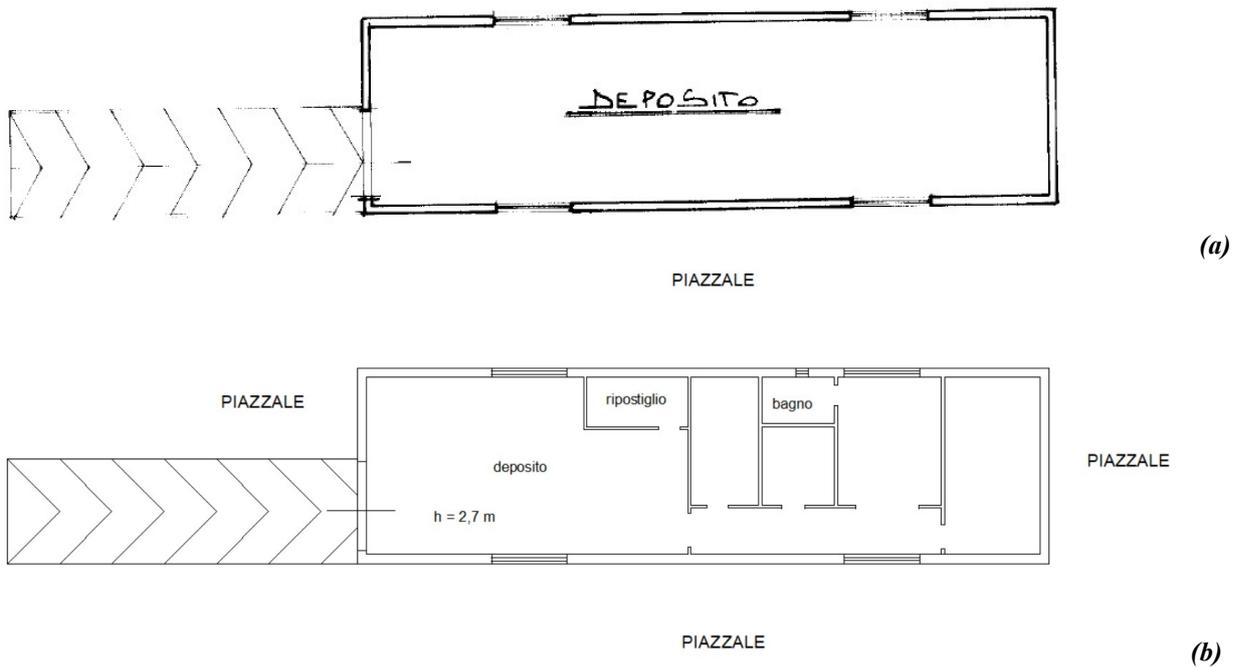
Figura n° 8. Planimetrie del deposito in piano seminterrato: planimetria catastale (a); planimetria attuale (b).

Trattasi di immobile adibito a deposito posto al piano seminterrato del fabbricato privato sito nel comune di Trinitapoli alla via della Transumanza n° 111, ricevente accesso tramite rampa di discesa ad uso esclusivo dal piazzale di pertinenza di altro immobile, non oggetto di vendita, composto di cinque locali e accessori di corridoio, ripostiglio e bagnetto (vd. figura n° 8).

Dal confronto della planimetria dell'immobile rilevata in sede di sopralluogo (vd. allegato n° 16) con quelle catastale e di progetto emerge che sussistono differenze nella distribuzione e nella destinazione degli spazi interni (vd. figura n° 8).

L'ingresso all'interno del deposito avviene attraverso un portone metallico verniciato posto in fondo alla rampa di discesa ad uso esclusivo, che si diparte dal piazzale esterno ricevente accesso diretto dalla strada pubblica (vd. figura n° 8).

- a) la distribuzione e la destinazione degli spazi interni del deposito sono difformi dal progetto assentito dall'autorità comunale;

Si precisa che per le opere edili di cui al punto a) che precede non è stata ritrovata presso l'Ufficio Tecnico comunale alcuna autorizzazione, e pertanto sono da considerarsi abusive anche se sanabili alla stregua della vigente legislazione (art. 36 comma 1 D.P.R. 380 del 2001) previo pagamento di sanzioni amministrative pecuniarie (art. 13 della L. 47/85).

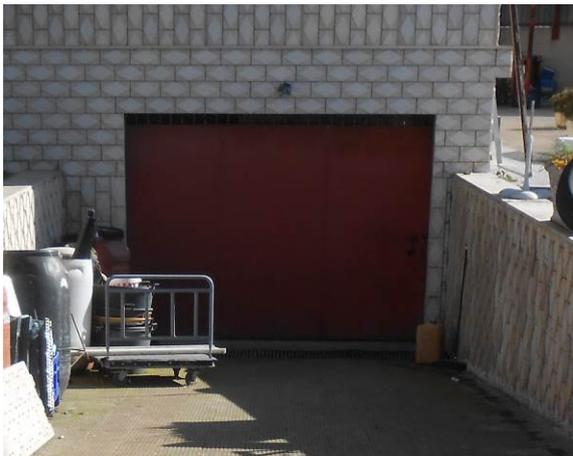
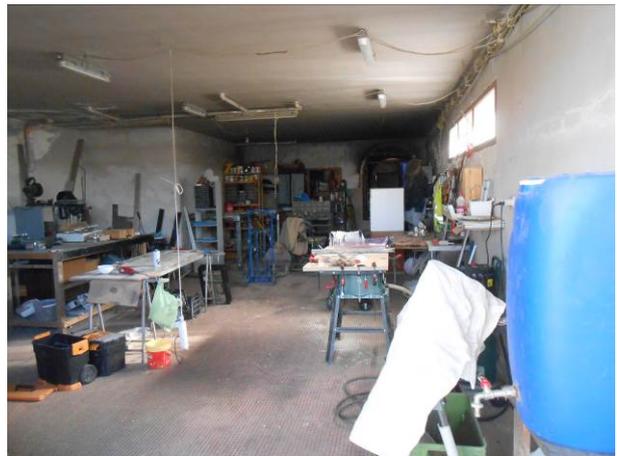
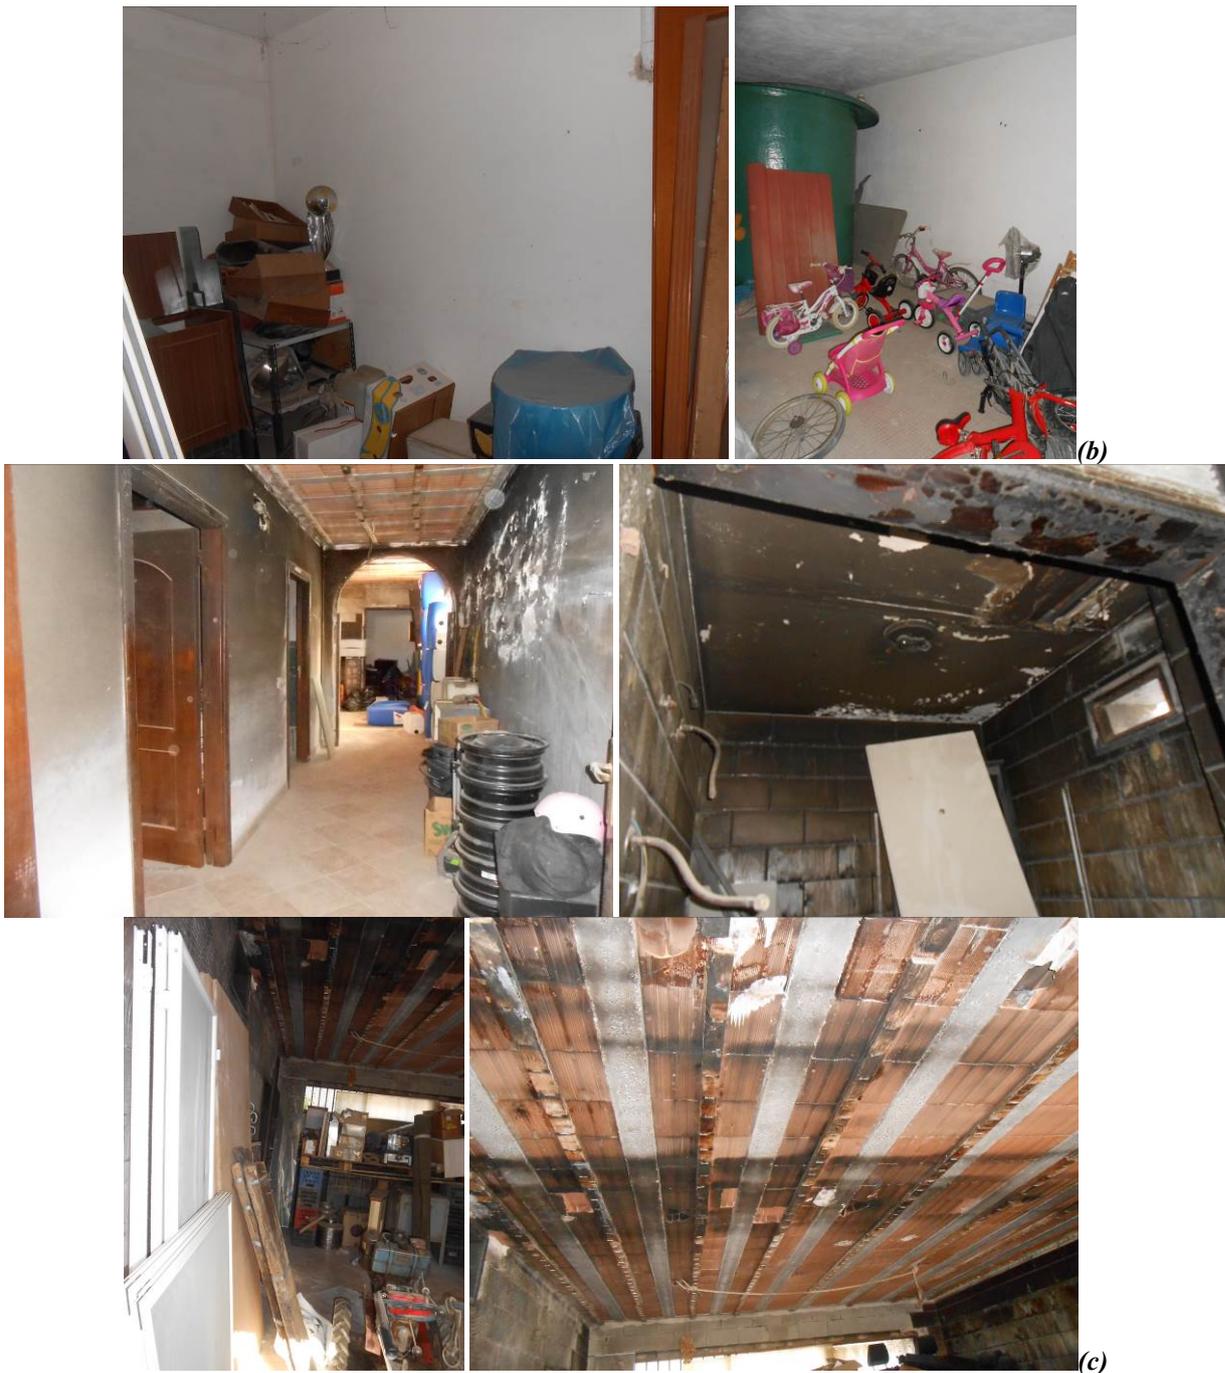
Figura n° 9. Fotografie del deposito in piano seminterrato: portone di accesso (a); ambienti e locali interni non danneggiati dall'incendio (b); locali e accessori interni danneggiati dall'incendio (c).

I locali interni posti nella parte anteriore del deposito sono dotati di impianto elettrico fuori traccia che non risulta a norma. Il deposito è provvisto di pavimento rivestito di mattonelle di cemento e le sue pareti sono intonacate e pitturate con idropittura. Gli infissi esterni sono realizzati con telaio metallico verniciato e inserti in vetro singolo. Si precisa che la parte centrale dell'immobile,

per una estensione complessiva pari a circa un terzo della sua superficie coperta, alla data si presenta in pessime condizioni in quanto rivestimenti, impianti, infissi e finiture sono stati gravemente danneggiati da un incendio divampato una dozzina di anni fa, e mai ripristinati e/o riparati (vd. figura n° 9).

L'altezza utile interna è di circa 2,70 m. Lo stato di conservazione e manutenzione generale del deposito è pessimo per i locali e accessori interni attinti dall'incendio, mediocri per la restante parte (vd. figura n° 9 e allegato n° 14).

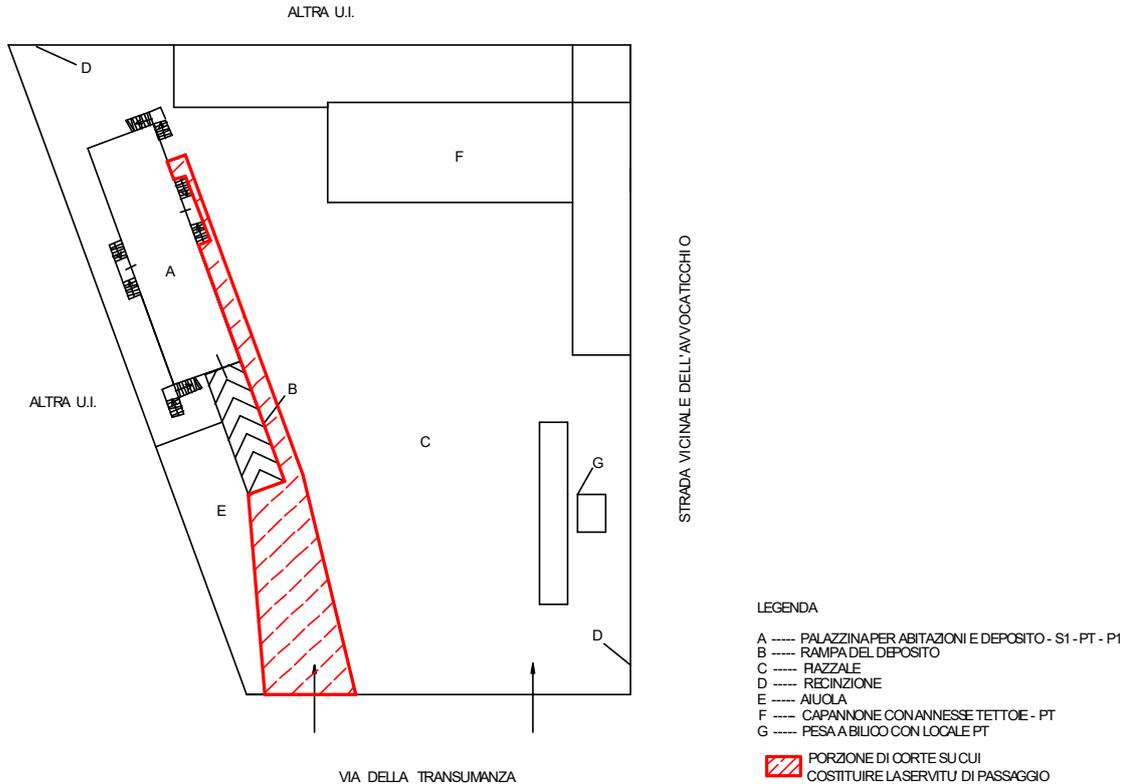
Figura n° 10. Planimetria generale del complesso edilizio in cui sono inseriti i cespiti staggiti siti in Trinitapoli alla via della Transumanza n° 111, con indicazione della porzione di piazzale esterno su cui andrebbe costituita la servitù di passaggio in favore del Lotto in vendita.

Ai fini della costituzione di tale servitù l'Esperto, in ottemperanza alle prescrizioni dettate dal comma 2 dell'art. 1051 c.c., ha individuato quella porzione di corte da asservire al passaggio in modo da creare un accesso alla via pubblica più breve possibile e generare il minore danno al fondo servente. In figura 10 e nell'allegato n° 18 viene riportata in scala la planimetria generale del complesso edilizio con indicazione della porzione di piazzale, relativa posizione ed estensione in pianta, su cui convenientemente bisogna costituire la servitù di passaggio in favore del Lotto. Trattasi della porzione del piazzale esterno posto a Sud-Ovest dell'opificio, estesa complessivamente circa 232 mq su cui sporgono 2 dei 3 ingressi dei cespiti staggiti e precisamente la rampa di discesa al deposito e una delle rampe di scale e relativo pianerottolo che permette l'accesso all'unità

immobiliare adibita ad abitazione in piano rialzato (vd. figura n° 10).

Conseguentemente l'altra rampa di scala e relativo pianerottolo che immette all'abitazione, ovvero quella posta sulla parete a Ovest del fabbricato, affacciandosi su una porzione di corte che resterà di pertinenza esclusiva della debitrice esecutata andrà chiusa o non utilizzata (vd. figura n° 10). L'area asservita riceve accesso dalla strada pubblica tramite il cancello metallico carrabile più vicino al fabbricato, posto in via della Transumanza n° 111, il cui diritto di utilizzo e uso va naturalmente esteso anche al fondo dominante e al suo futuro proprietario (vd. figura n° 10).

Per eliminare l'interclusione dei beni pignorati e quindi per garantire agli stessi piena e autonoma fruibilità e godibilità, a valle della vendita e in ottemperanza a quanto stabilito dall'art. 1051 del Codice Civile, bisognerà costituire con atto pubblico su una porzione della corte la servitù di passaggio permanente a piedi e con automezzi, ivi incluso il libero uso del cancello carrabile che oggi controlla l'accesso al piazzale dalla pubblica via.
