TRIBUNALE DI FOGGIA
SEZ. ESECUZIONI IMMOBILIARI
RAPPORTO DI VALUTAZIONE IMMOBILIARE R.G.ES. 79/2022
ORGANA SPV S.R.L. C/

RAPPORTO DI VALUTAZIONE IMMOBILIARE

Palazzina adibita ad abitazione, sita in Torremaggiore (FG) alla Via Arimondi ai civici 55 e 57, costituita da piano terra, 1°, 2° e 3° piano, con pertinenza diretta a piano terra al civ. 57 ad uso deposito/garage con sovrastante area edificabile.

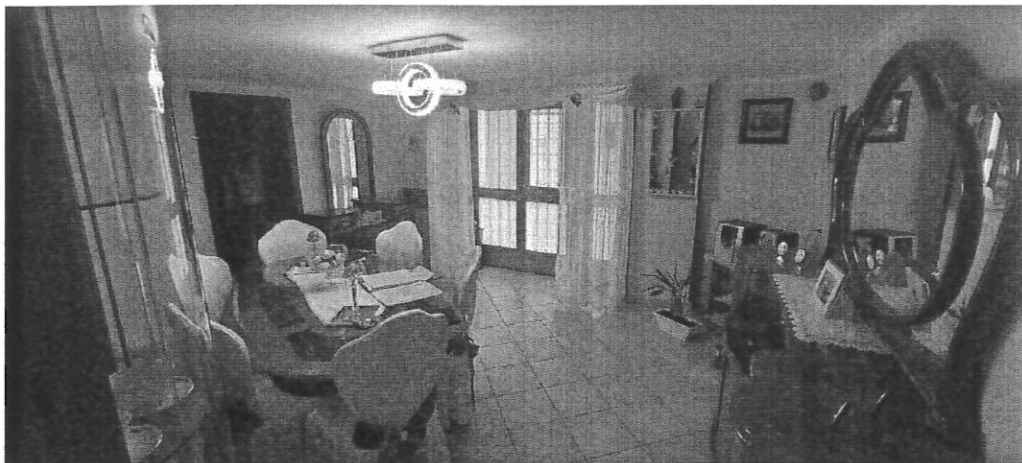
PIANO TERRA VIA ARIMONDI civ. 55 – Sala e Bagno

Caratteristiche distributive: piano terra posto su Via Arimondi civ. 55 attualmente adibito ad ingresso-soggiorno di circa mq. 20,00 ed un'altezza di circa m. 2,20, entrando sulla dx è stato creato un bagno di circa mq. 3,00 ricavato nella pertinenza e munito di finestra che affaccia sulla predetta via, di fronte la porta d'ingresso c'è un muro che delimita il vano scala di circa mq. 5,00 che da l'accesso ai piani superiori sullo stesso muro vi sono due porte quella a sx consente l'accesso al vano scala e quella a dx accede ad un piccolo sottoscala e ad una porta che rende intercomunicanti i due piano terra civ. 55 e la pertinenza civ. 57 costituito da un unico vano trapezoidale di circa mq. mq. 25,00 ed un'altezza di m. 4,20, munito di un'ampia porta carrabile su Via Arimondi ed una finestra che affaccia su Via Somalia, altresì la pertinenza ha un'area sovrastante edificabile di proprietà di circa mq. 36,00 coperta da manto di tegole. Come già detto precedentemente una parte di detto locale di circa 13 mq. quando è stata edificata la palazzina è stata asservita a parcheggio in base alla legge Ponte n. 765/1967.
