ISTITUTO VENDITE GIUDIZIARIE DI FOGGIA
1° RENDICONTAZIONE

Oggetto: Proc. Immobiliare 378 / 17

Debitore : ██████████ - ██████████ - VIA GALA, 77
- PIETRAMONTECORVINO

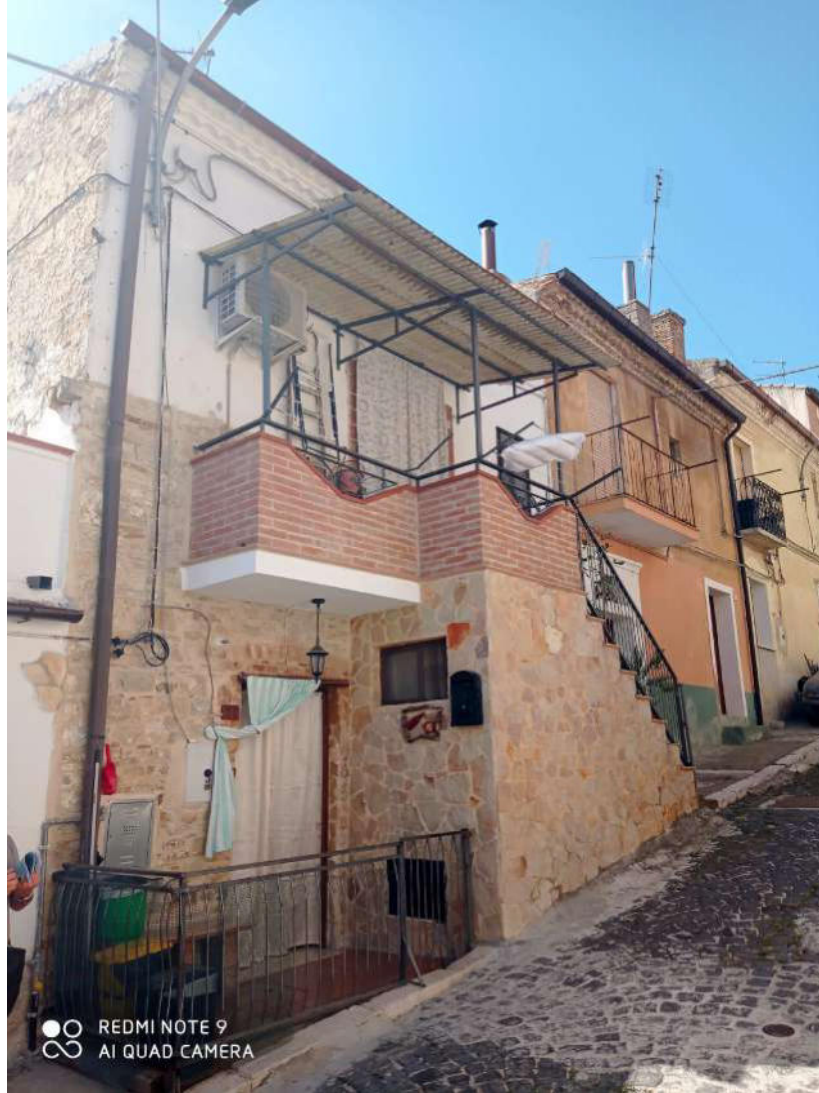
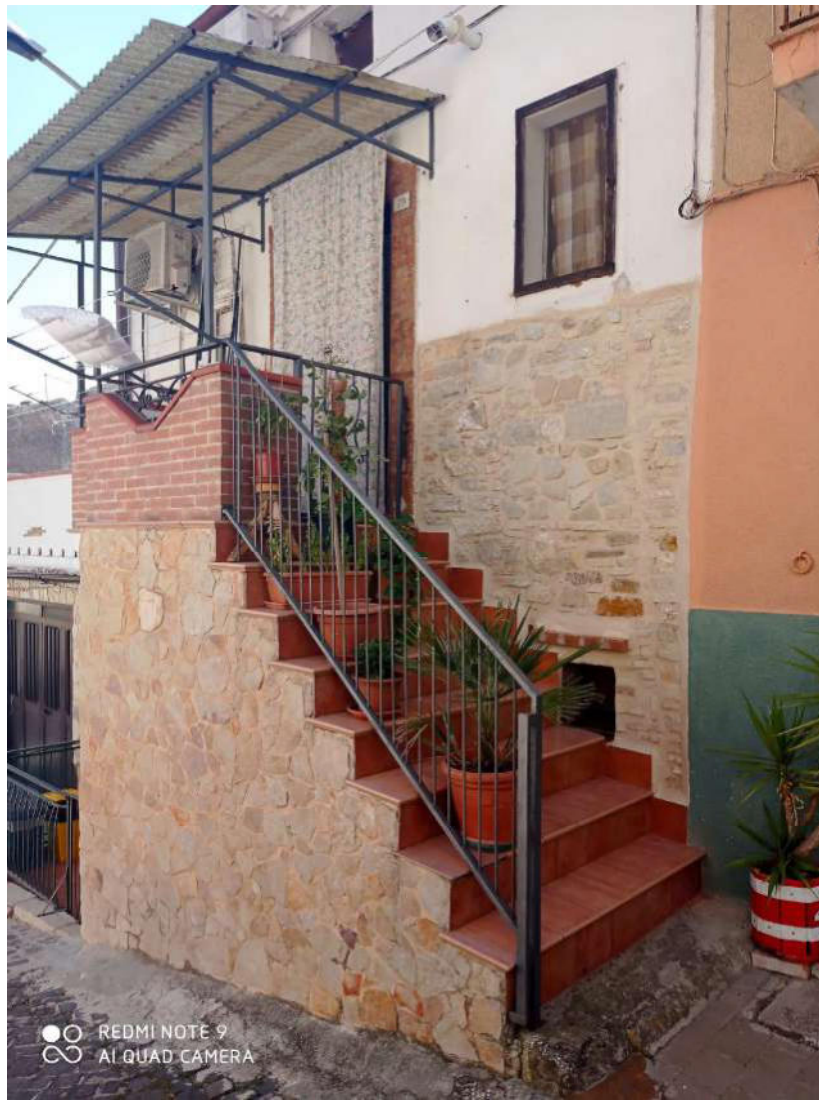
LESIONE

Si rileva, inoltre, che estenamente al fabbricato e precisamente in corrispondenza del citato piano sottotetto, è stata riscontrata una lesione verticale. In merito si è ritenuto

opportuno interpellare l'Esperto d'Ufficio il quale, con pec del 10/09/2020, ha riferito di non aver riscontrato variazioni od evoluzioni confrontando le foto redatte da questo Istituto con quelle rilevate in sede del proprio accesso.

Pertanto, la lesione sarebbe da addebitarsi al mancato ammorsamento tra le due facciate in muratura interessate e dunque non conseguenti a dissesti statici, per cui non vi sarebbero sintomi di pericolosità imminente della struttura.

In ogni caso, si procederà ad effettuare un monitoraggio periodico al fine di verificare mutamenti della situazione ed eventualmente valutare la necessità di un intervento manutentivo.

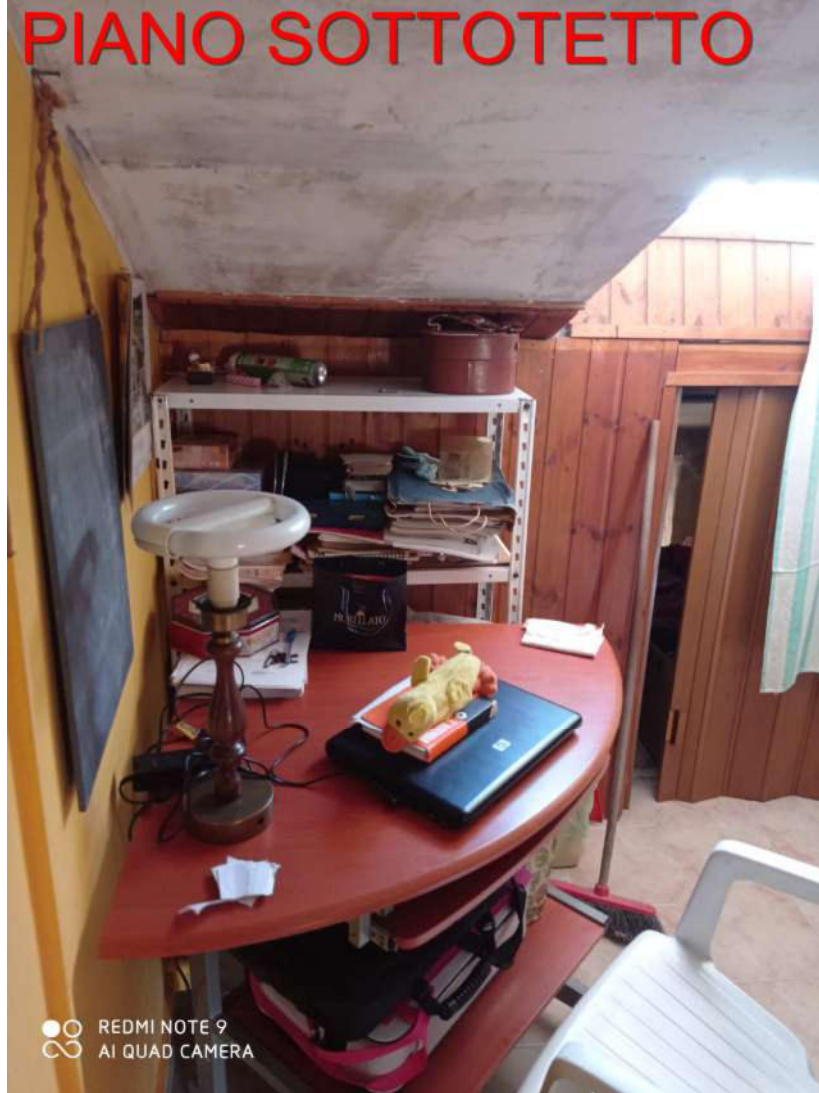
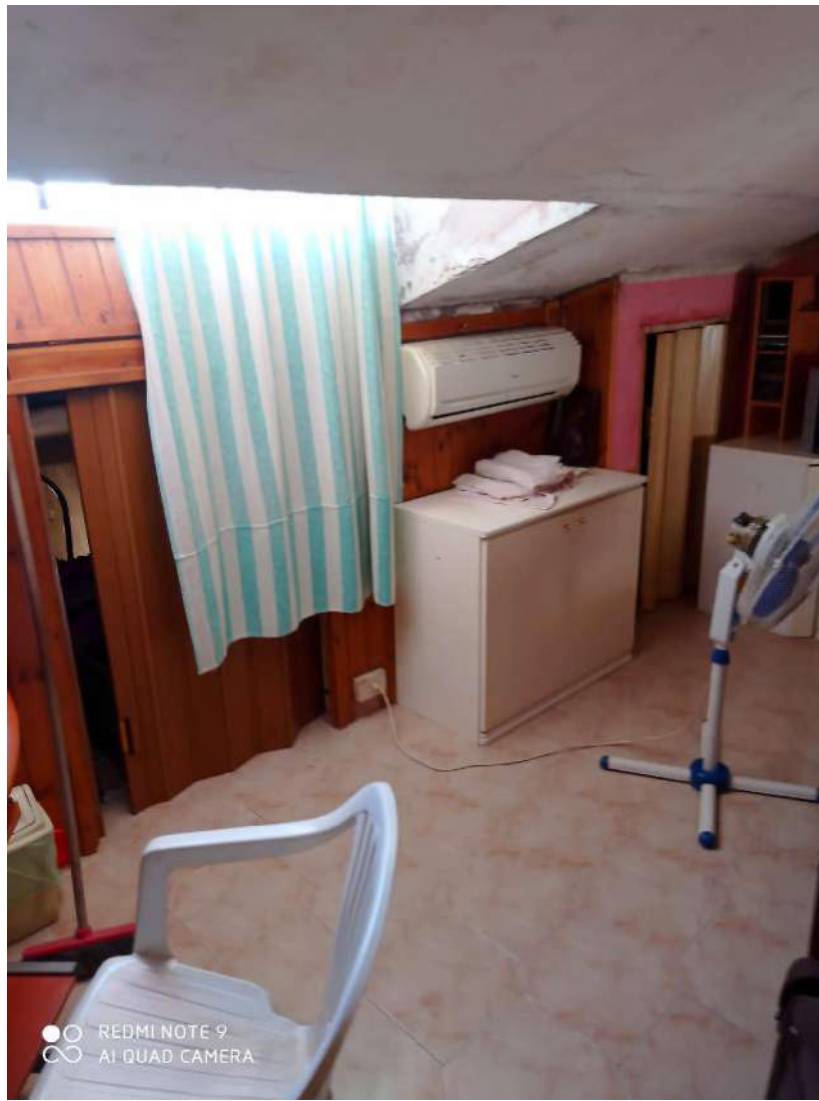
PIANO SOTTOTETTO

L'immobile è interessato da tracce di condensa e muffa nella copertura del vano soffitta e da umidità in alcuni vani. Il tutto è stato riportato nella relazione di stima in atti alla quale si rimanda per ogni approfondimento.
