## FASCICOLO FOTO INTERNE LOTTO SECONDO CTU RGE 283-2017

## FASCICOLO FOTO INTERNE LOTTO SESTO CTU RGE 283-2017

## FASCICOLO FOTO INTERNE LOTTO VII CTU RGE 283-2017

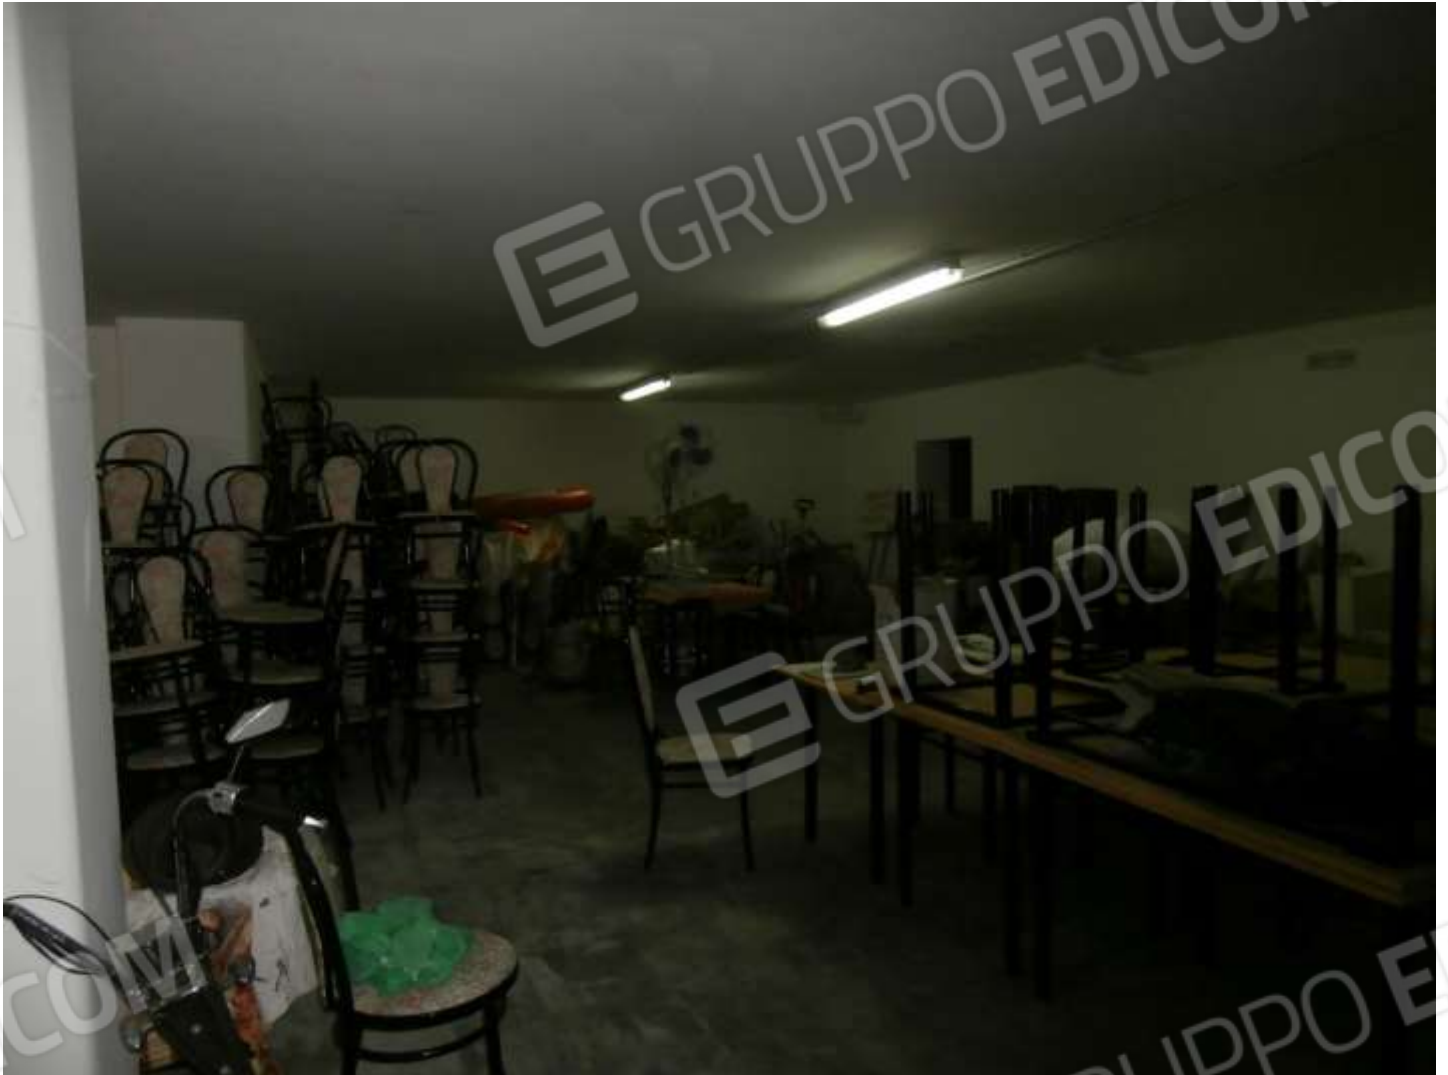
**FOTO F.I.Int.1: l'autorimessa n.1 di pertinenza del lotto I, in evidenza: l'ampia superficie coperta, la struttura in c.a. con pilastri e travi in spessore di solaio, l'impianto elettrico del tipo sottotraccia integrato in parte con quello a vista del tipo industriale con cavidotti in tubi rigidi di pvc, alcuni tubi fognari ed idrici a vista con staffe di sostegno, la pavimentazione in massetto di calcestruzzo cementizio spianato con finitura rustica a fratazzo, intonaci a pareti e soffitti del tipo civile.**

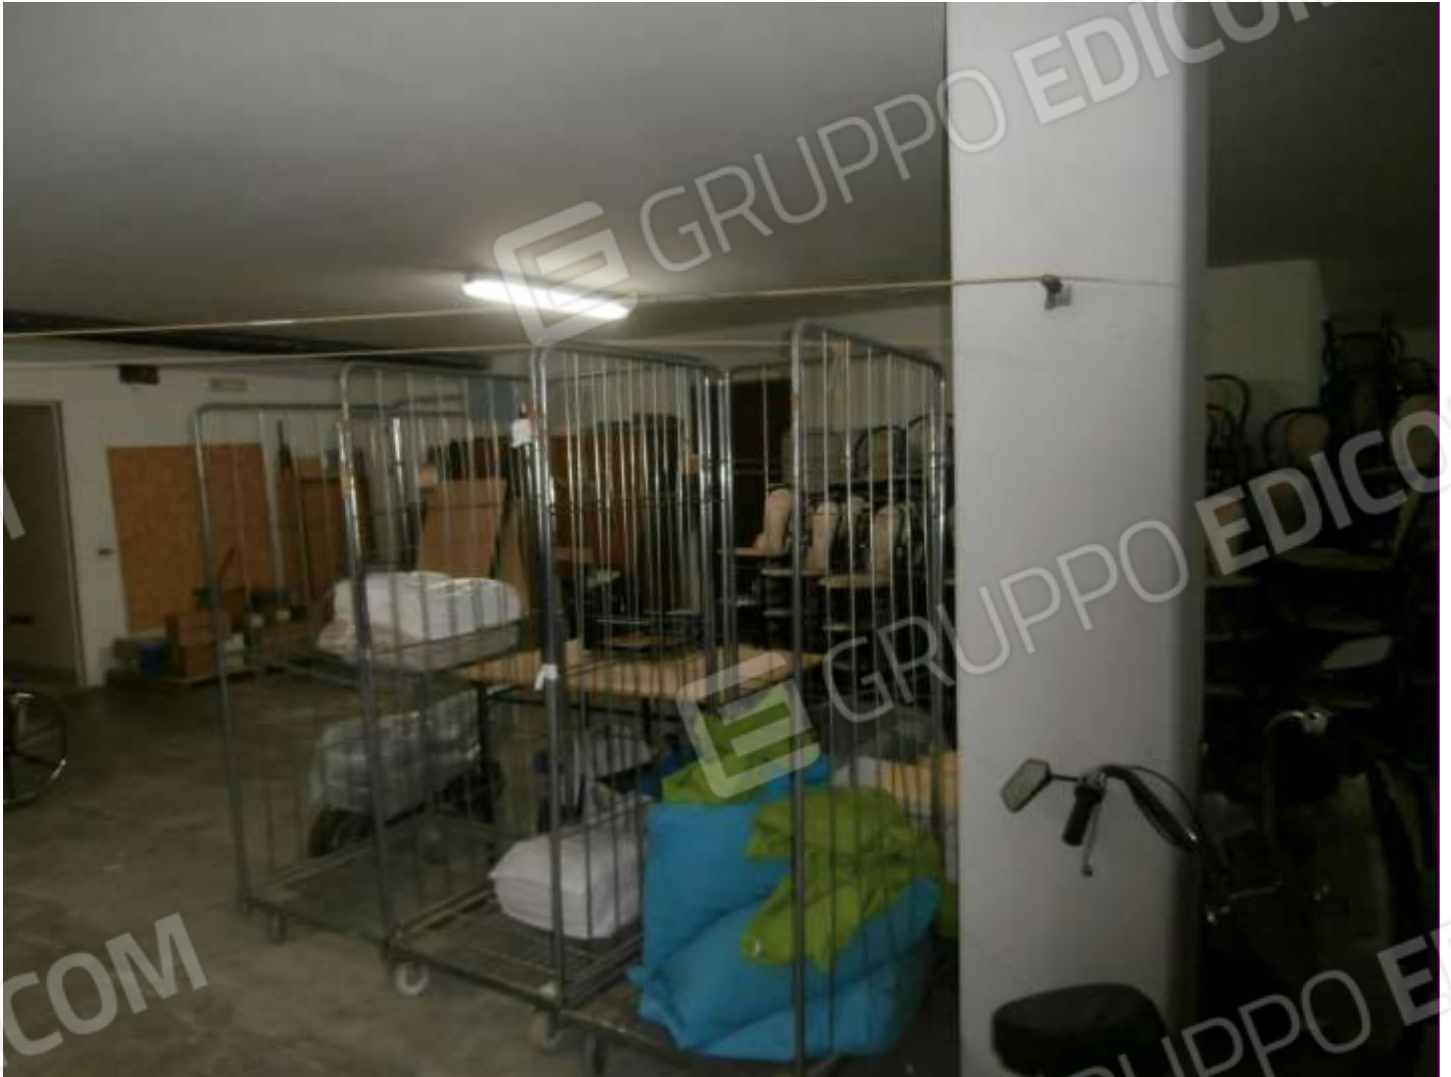
**FOTO F.I.Int.2: l'autorimessa n.1 di pertinenza del lotto I, in evidenza: l'ampia superficie coperta, la struttura in c.a. con pilastri e travi in spessore di solaio, l'impianto elettrico del tipo sottotraccia integrato in parte con quello a vista del tipo industriale con cavidotti in tubi rigidi di pvc, alcuni tubi fognari ed idrici a vista con staffe di sostegno, la pavimentazione in massetto di calcestruzzo cementizio spianato con finitura rustica a fratazzo, intonaci a pareti e soffitti del tipo civile.**

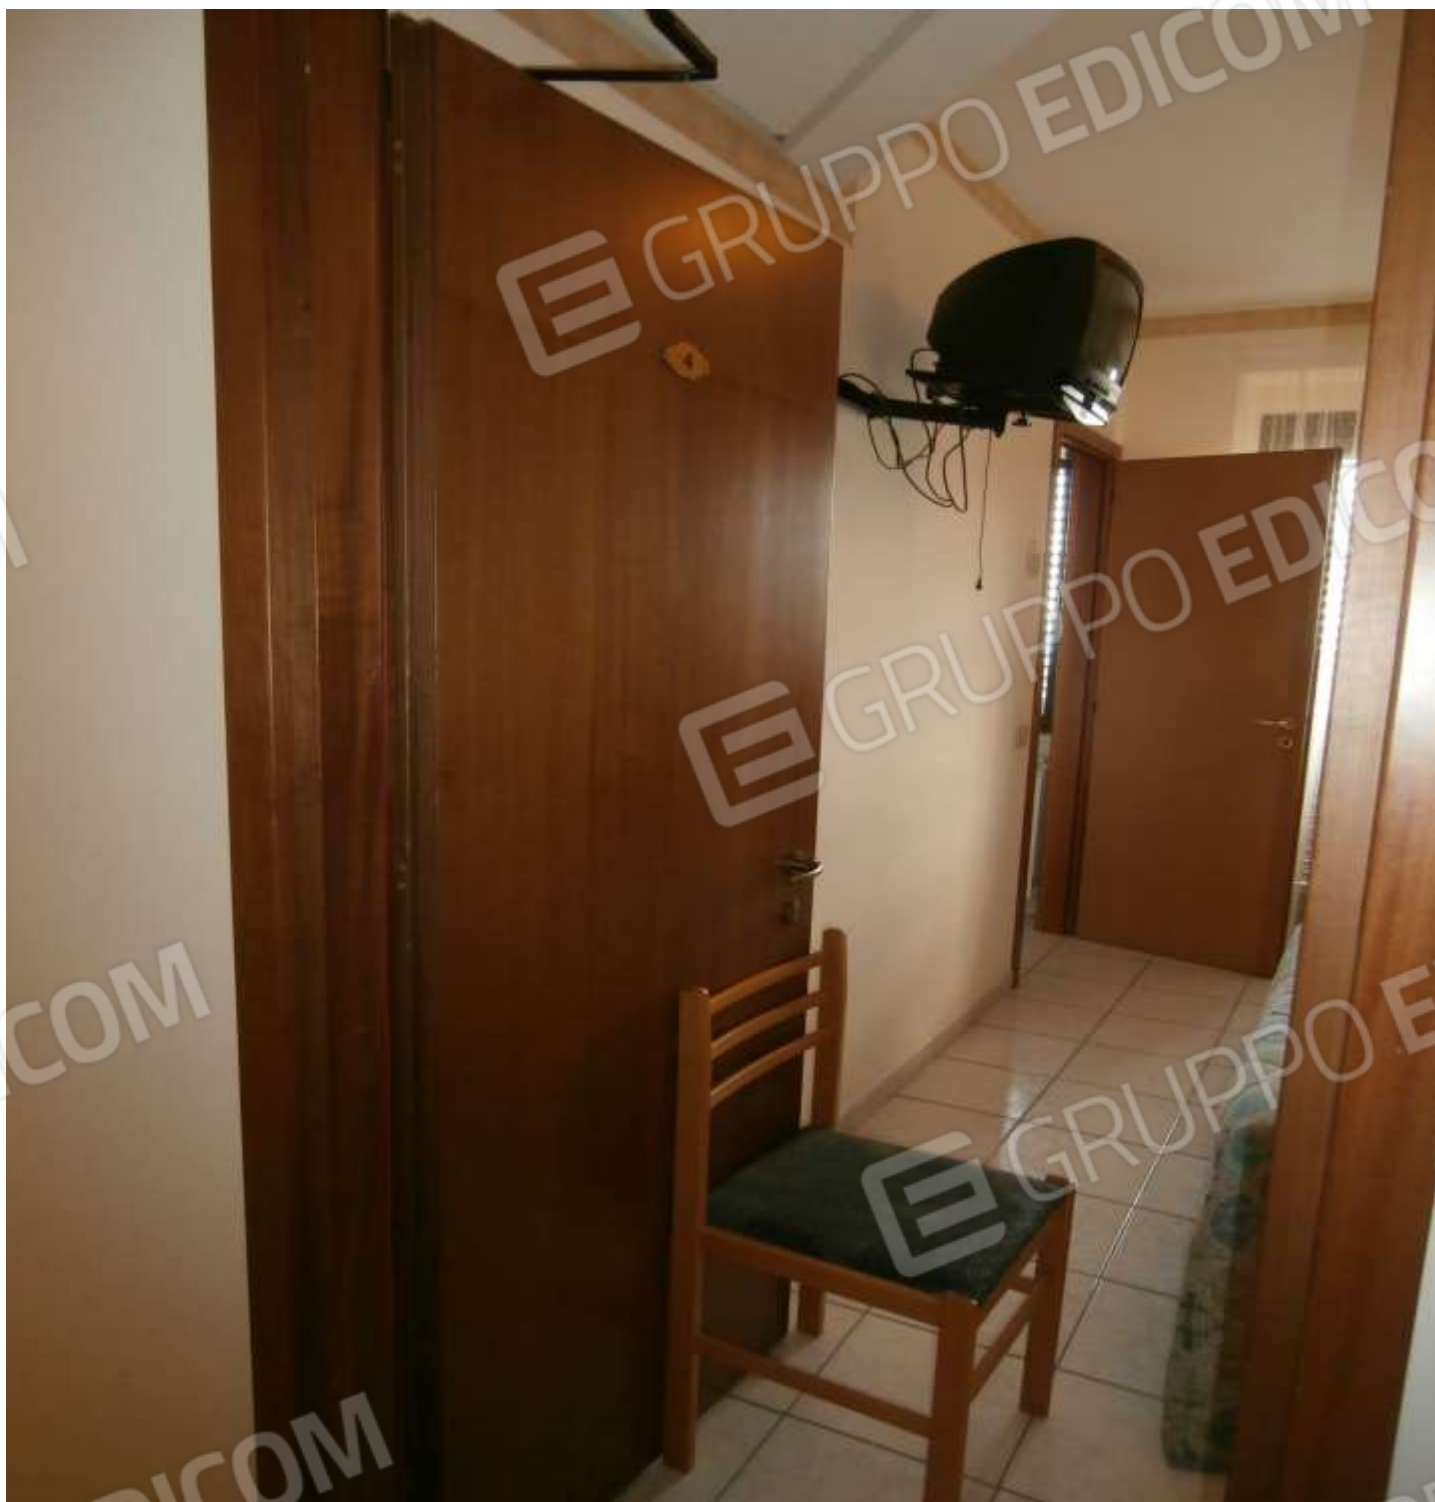
**FOTO F.I.I.10: la camera n.4 a piano primo dell'Hotel, in evidenza: le porte in legno noce del tipo tamburato, la pavimentazione ed i battiscopa in materiali ceramici, gli impianti elettrici del tipo sottotraccia, le pareti intonacate a civile e tinteggiate con idropittura murali.**

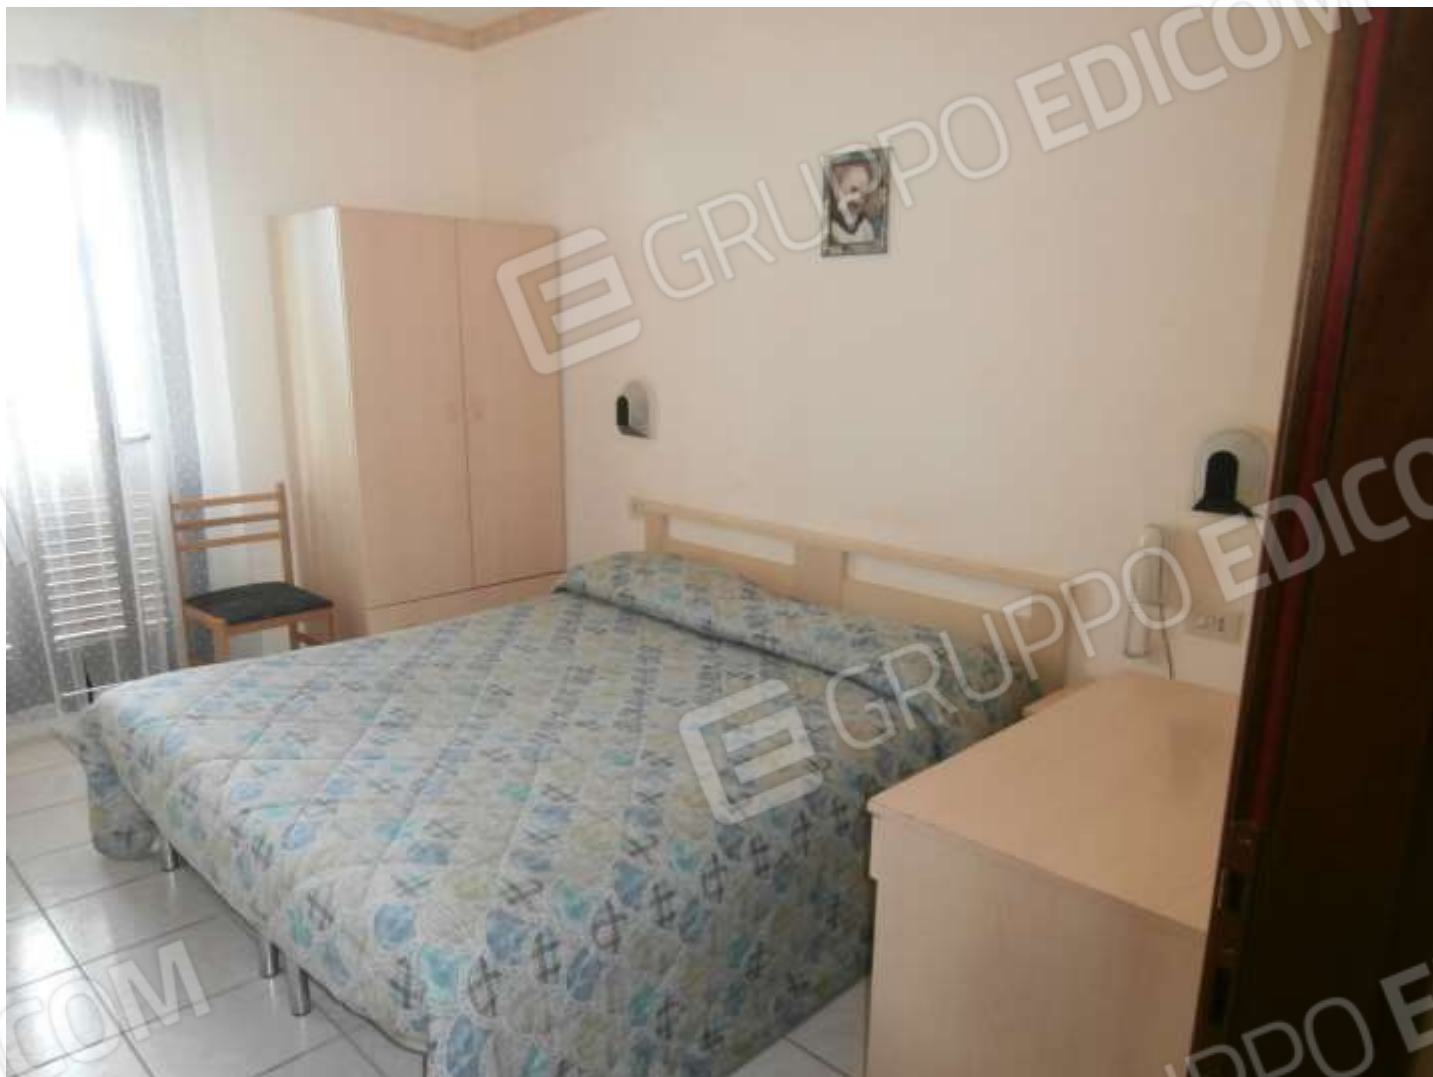
**FOTO F.I.I.11: la camera n.4 a piano primo dell'Hotel, in evidenza: le porte in legno noce del tipo tamburato, la vetrata-balcone in alluminio elettrocolorato dotata di persiane orientabili, la pavimentazione ed i battiscopa in materiali ceramici, gli impianti elettrici del tipo sottotraccia, le pareti intonacate a civile e tinteggiate con idropitture murali.**

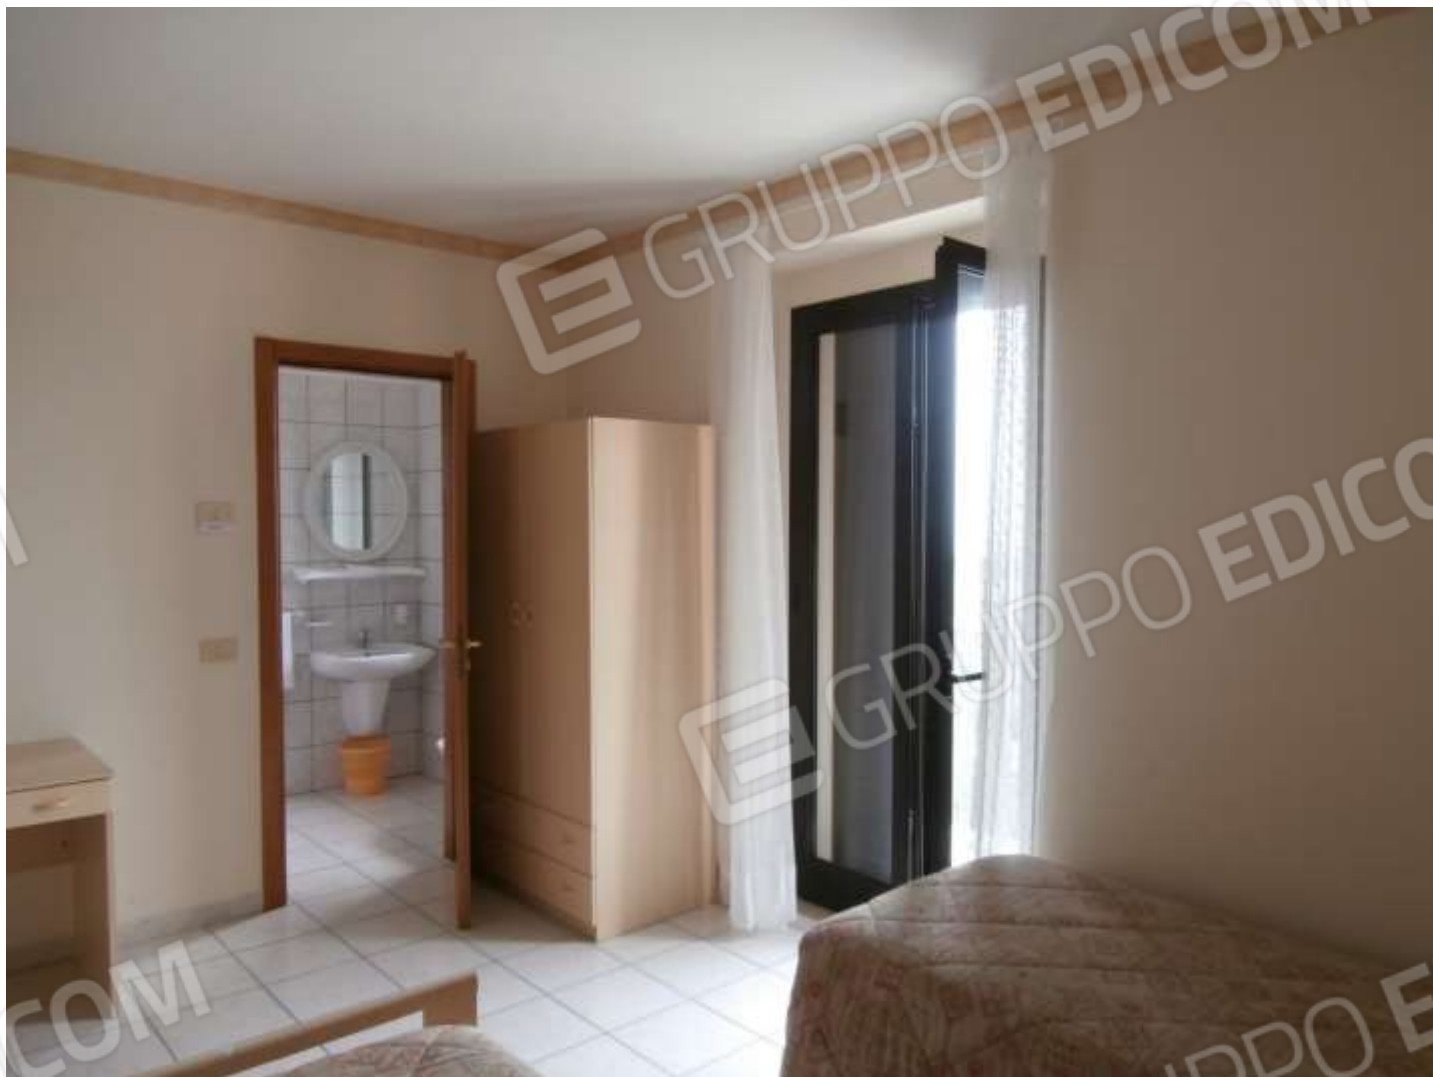
**FOTO F.I.II.18: la camera n.23 a piano secondo dell'Hotel, in evidenza: la porta in legno noce del tipo tamburato, la vetrata-balcone in alluminio elettrocolorato dotata di persiane orientabili, la pavimentazione ed i battiscopa in materiali ceramici, gli impianti elettrici del tipo sottotraccia, le pareti ed i soffitti intonacati a civile e tinteggiati con idropitture murali.**

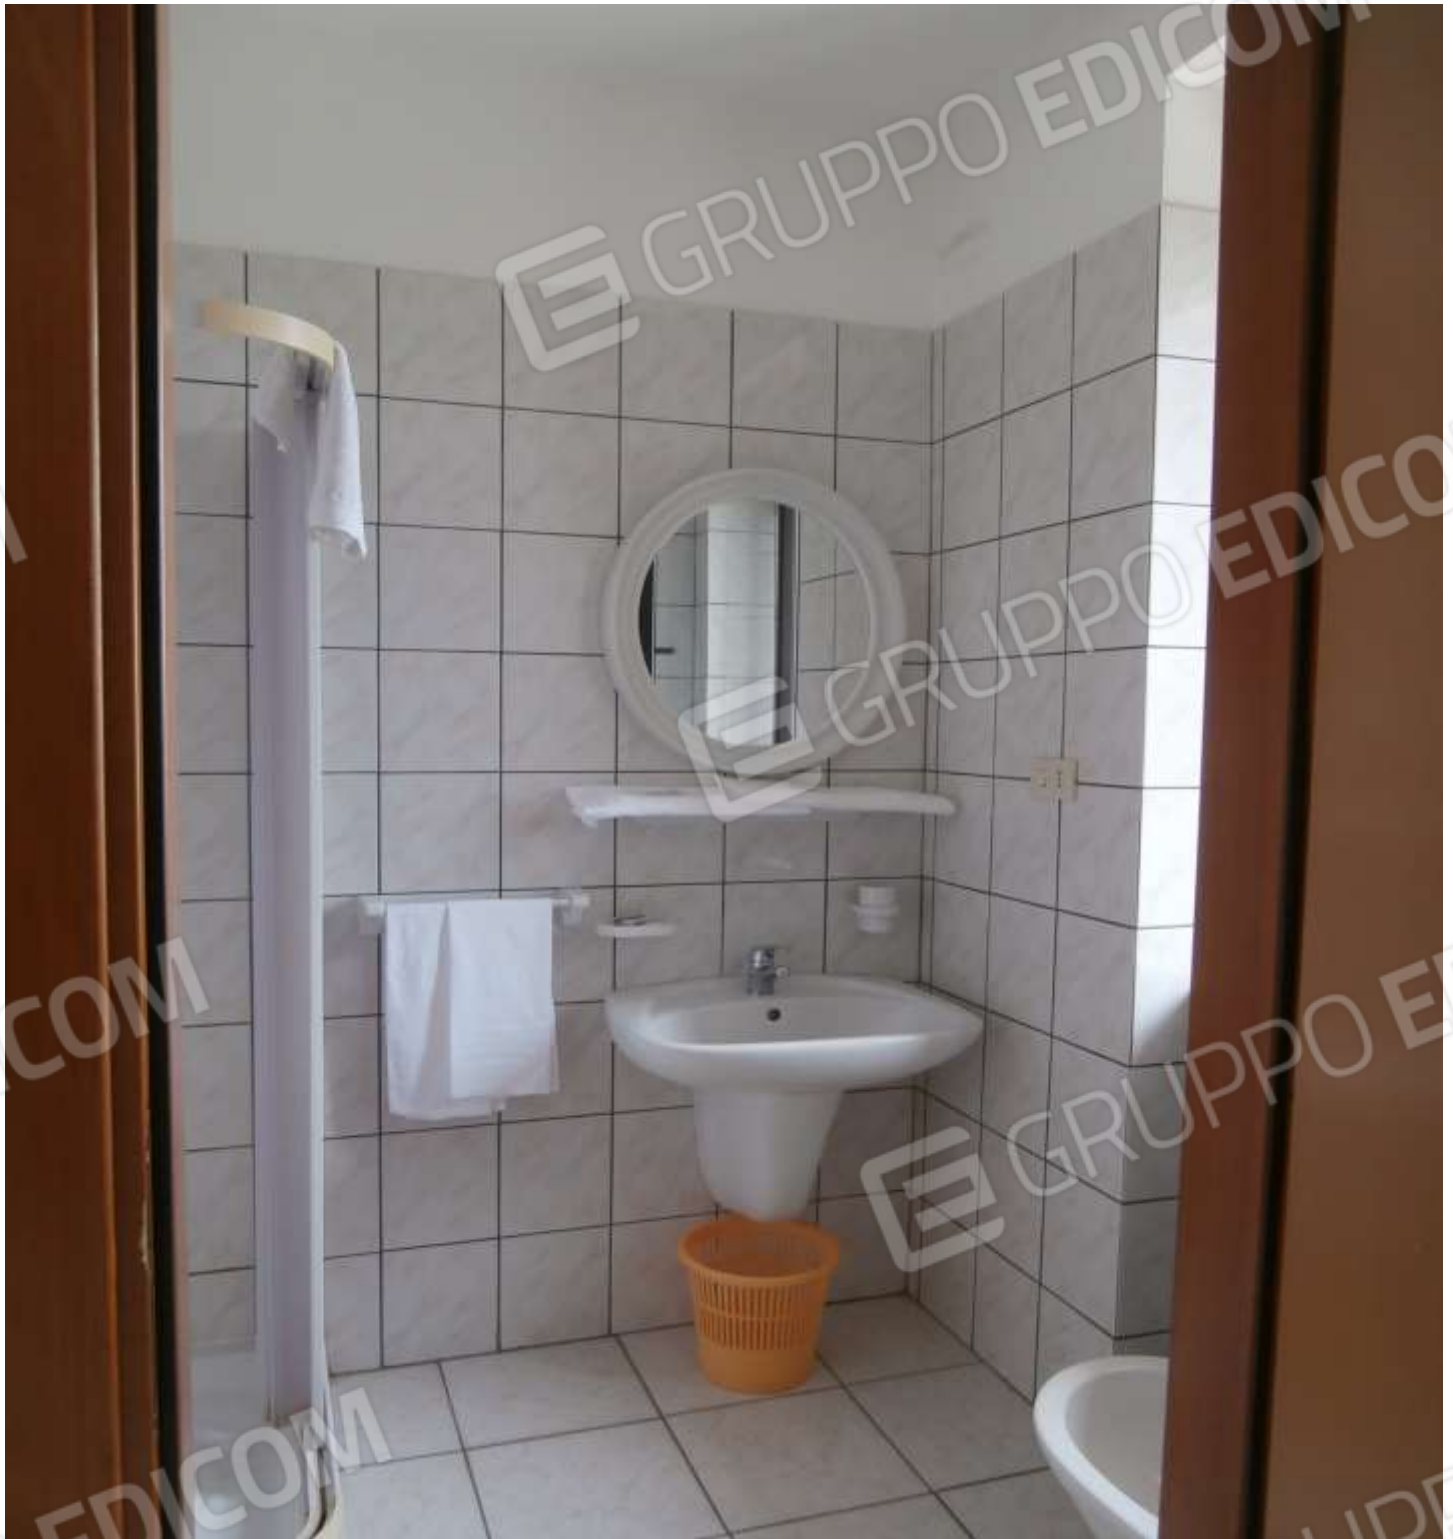
**FOTO F.I.II.18A: il bagno della camera n.25 a piano secondo dell'Hotel, in evidenza: la porta in legno noce del tipo tamburato, la pavimentazione ed i rivestimenti in materiali ceramici, gli impianti elettrici del tipo sottotraccia, le pareti ed i soffitti intonacati a civile e tinteggiati con idropitture murali, le apparecchiature igienico-sanitarie con accessori in ottone cromato.**

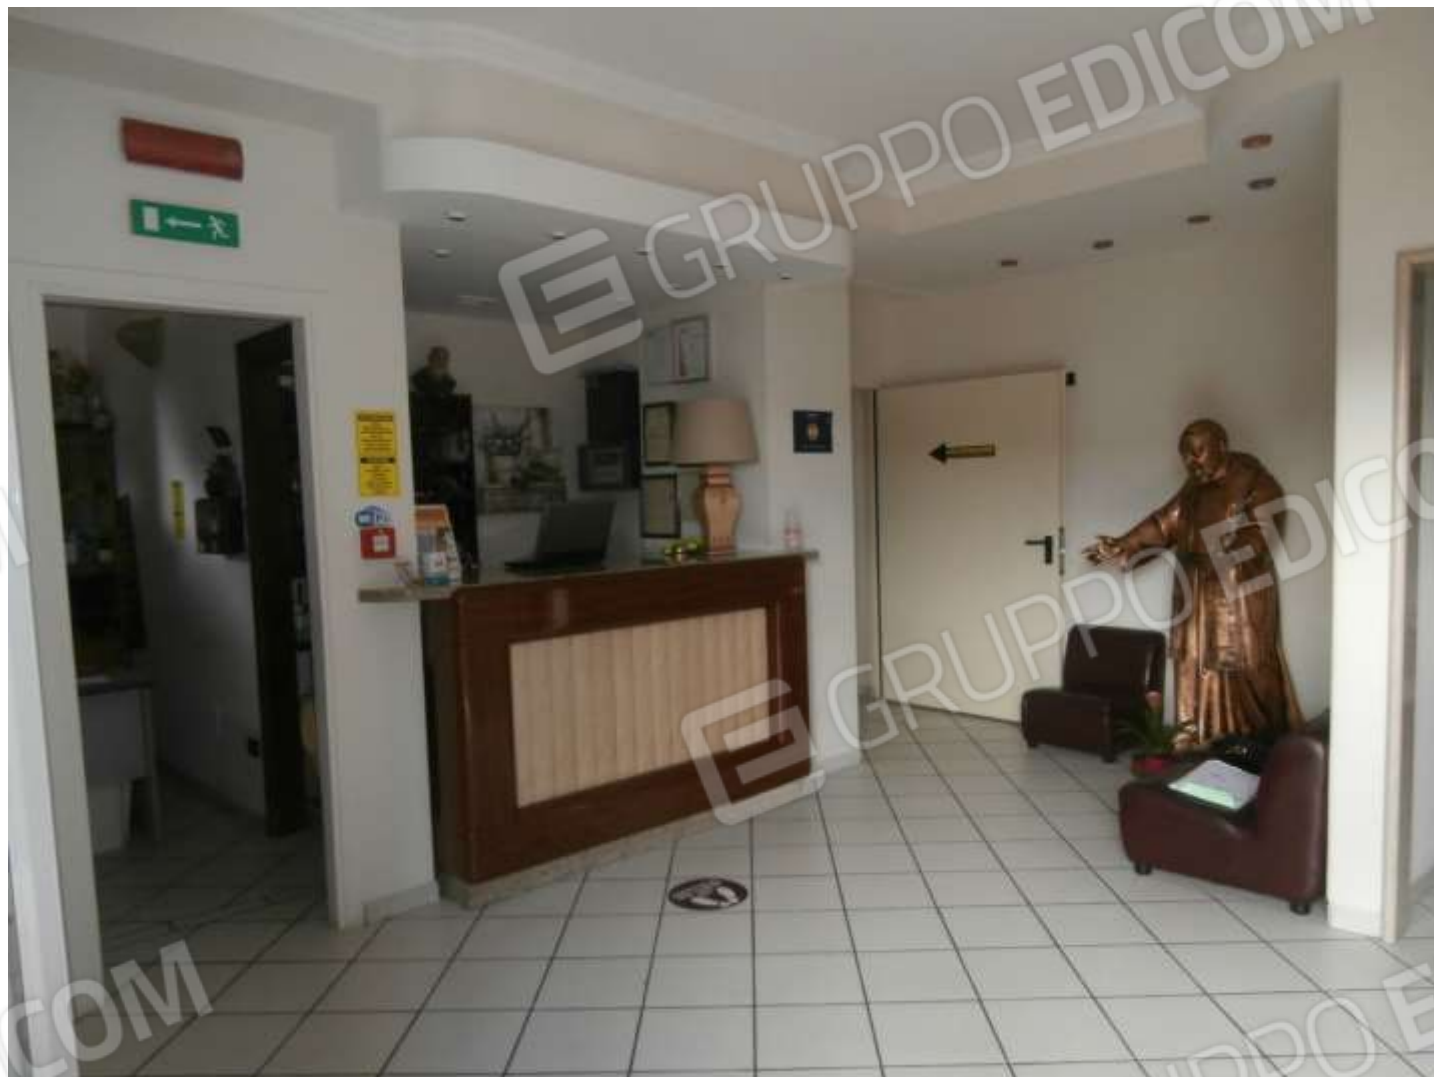
**FOTO F.I.T.1: la Hall a p.t. dell'Hotel, in evidenza: a sx la porta d'accesso al locale ufficio, a centro la reception, a dx la porta che dà al vano scala-ascensore; la pavimentazione ed i battiscopa in materiali ceramici, gli intonaci civili a pareti e soffitti, alcuni ribassamenti in cartongesso e le tinteggiature con idropitture murali.**

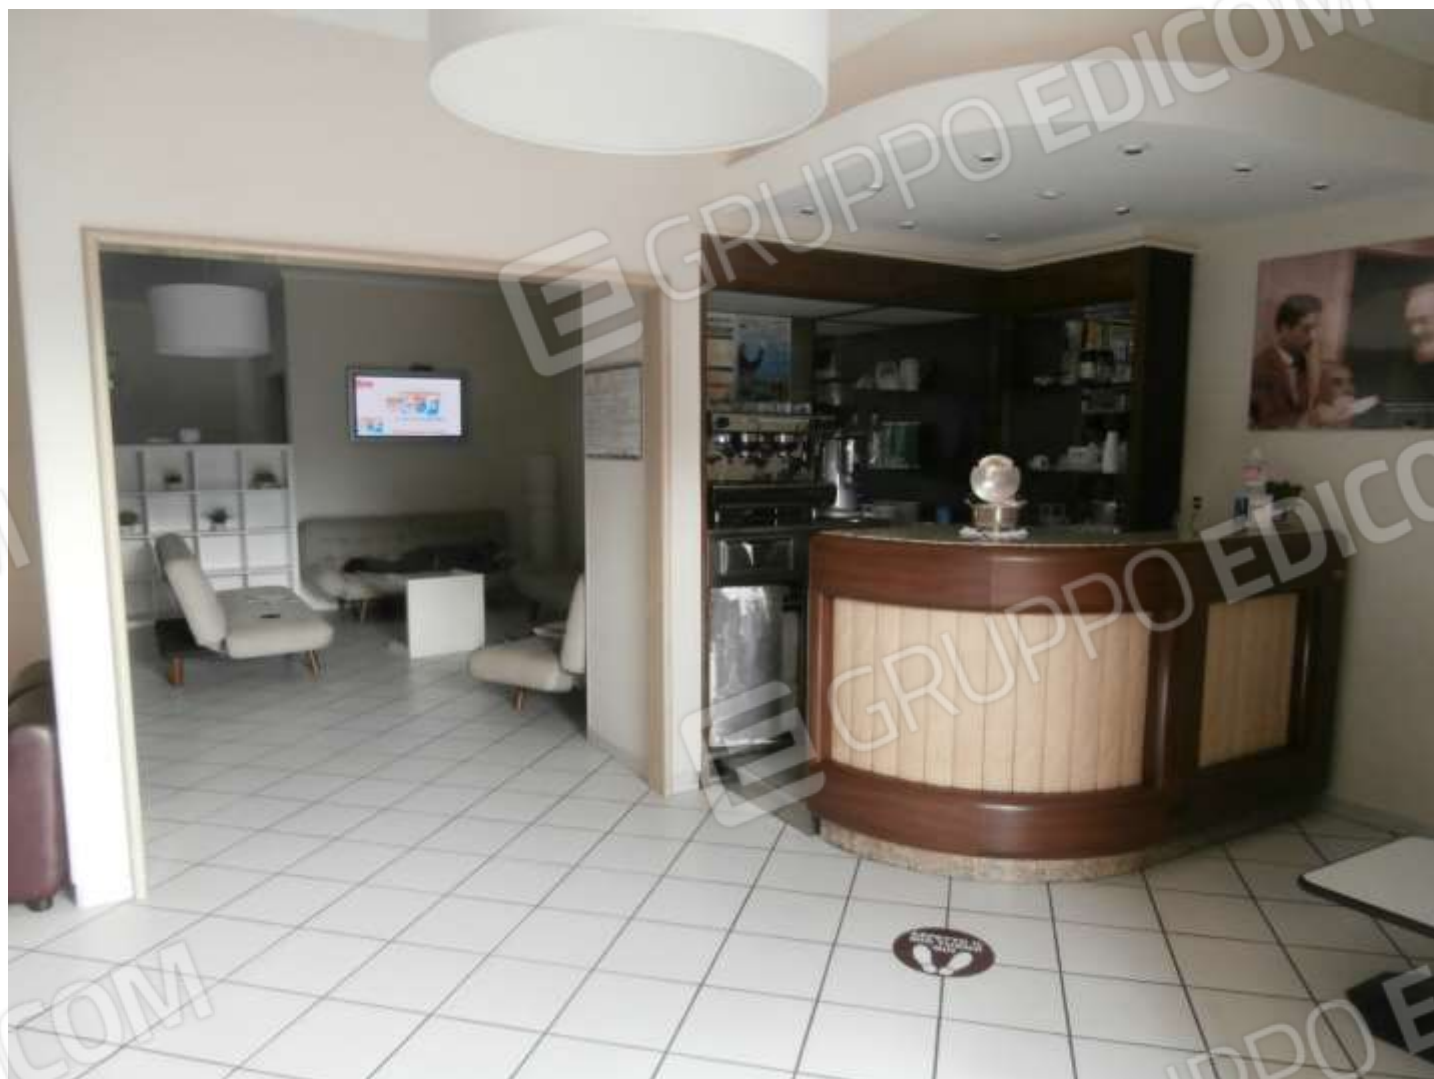
**FOTO F.I.T.2: la Hall a p.t. dell'Hotel, in evidenza: a sx l'accesso alla sala ristoro con zoom sulla zona d'attesa, a dx l'angolo bar; la pavimentazione ed i battiscopa in materiali ceramici, gli intonaci civili a pareti e soffitti, alcuni ribassamenti in cartongesso e le tinteggiature con idropitture murali.**

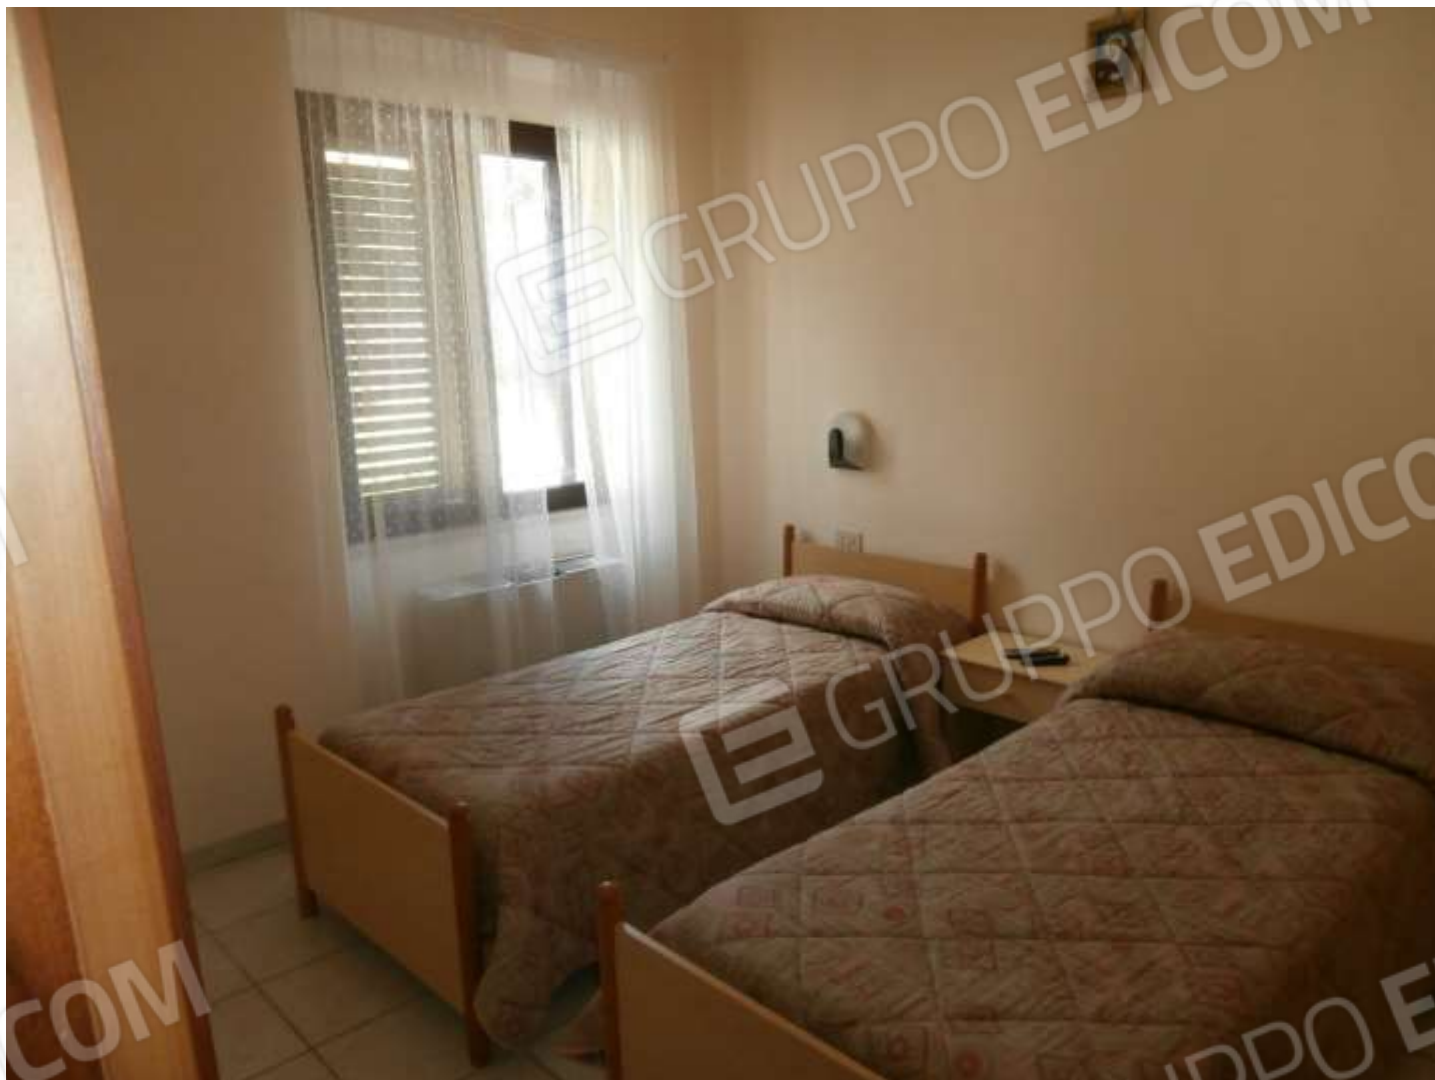
**FOTO F.I.III.20: la camera n.43 a piano terzo dell'Hotel, in evidenza: la porta in legno noce del tipo tamburato, la vetrata-finestra in alluminio elettrocolorato dotata di persiane orientabili, la pavimentazione ed i battiscopa in materiali ceramici, gli impianti elettrici del tipo sottotraccia, le pareti ed i soffitti intonacati a civile e tinteggiati con idropitture murali, il termoconvettore per riscaldare l'ambiente.**

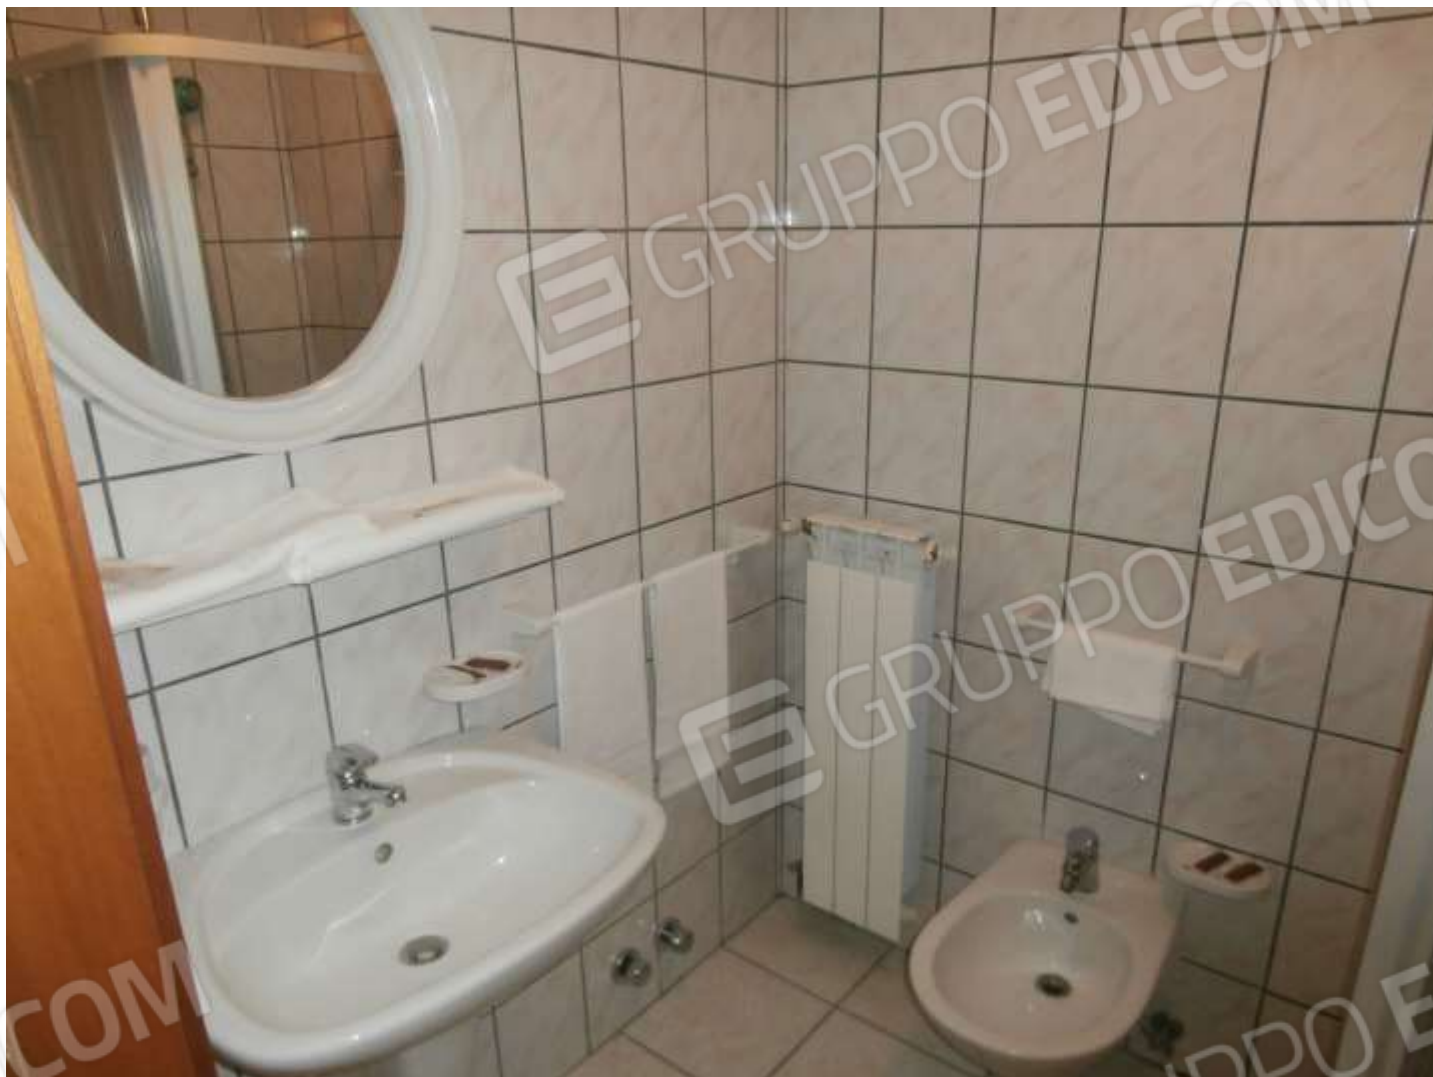
**FOTO F.I.III.21: il bagno della camera n.43 a piano terzo dell'Hotel, in evidenza: la porta in legno noce del tipo tamburato, la pavimentazione ed i rivestimenti in materiali ceramici, le apparecchiature igienico-sanitarie con accessori in ottone cromato.**

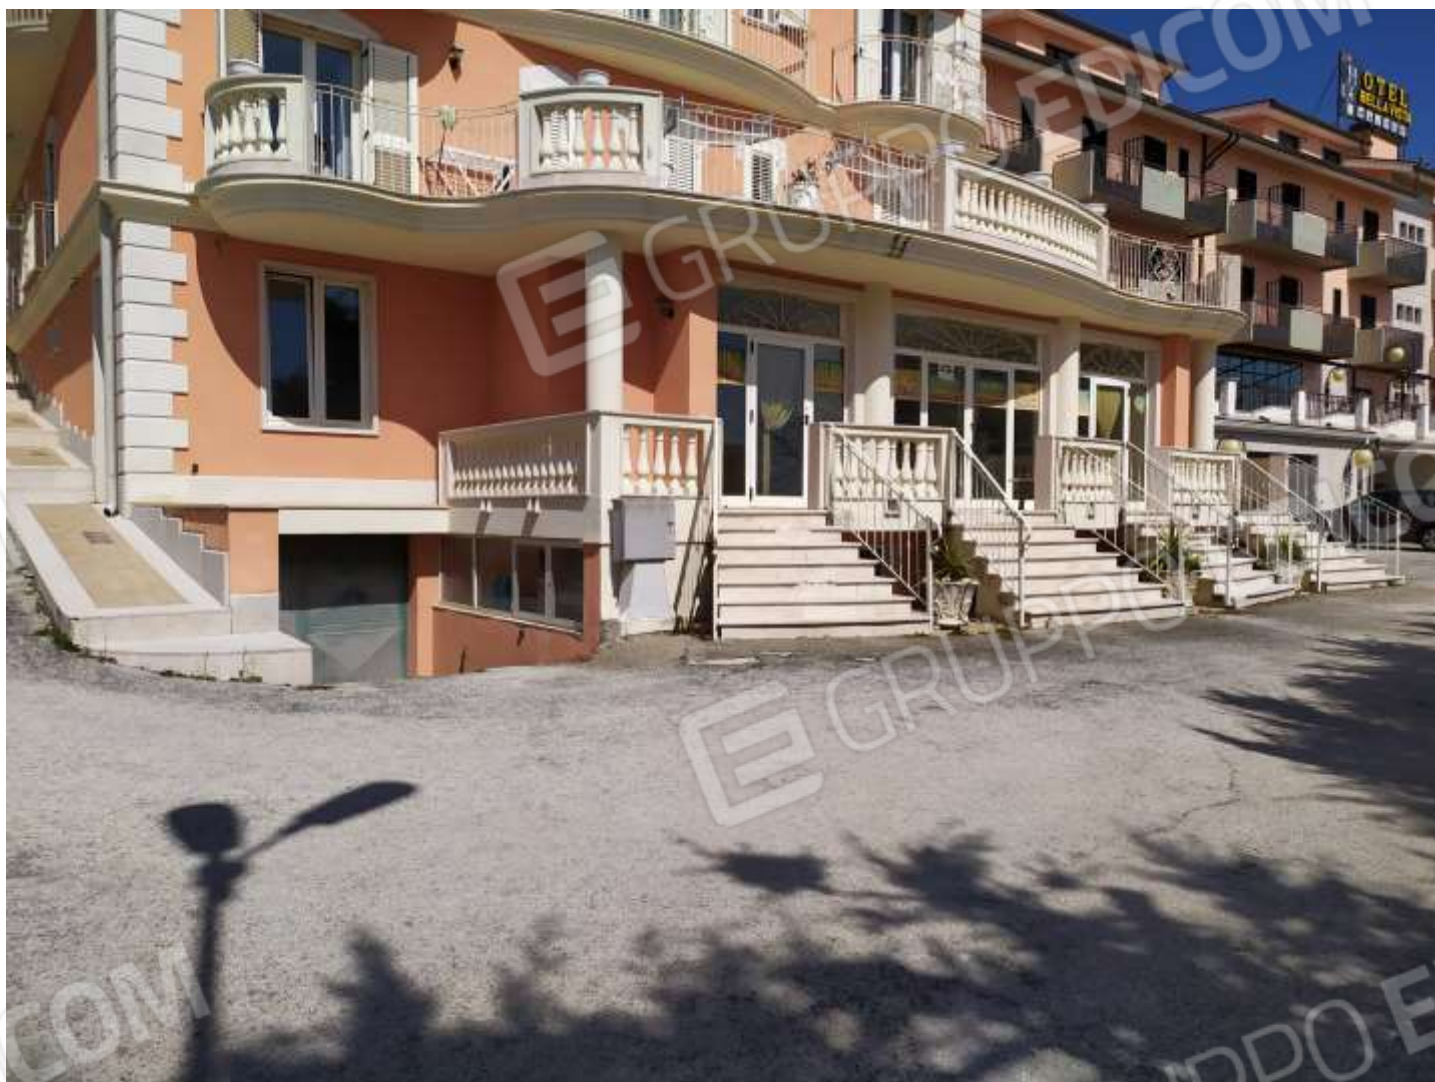
**FOTO F.II.E.1: il negozio lotto II, in evidenza: le scalinate di accesso, la balconata antistante e le ampie vetrate ed ingressi.**

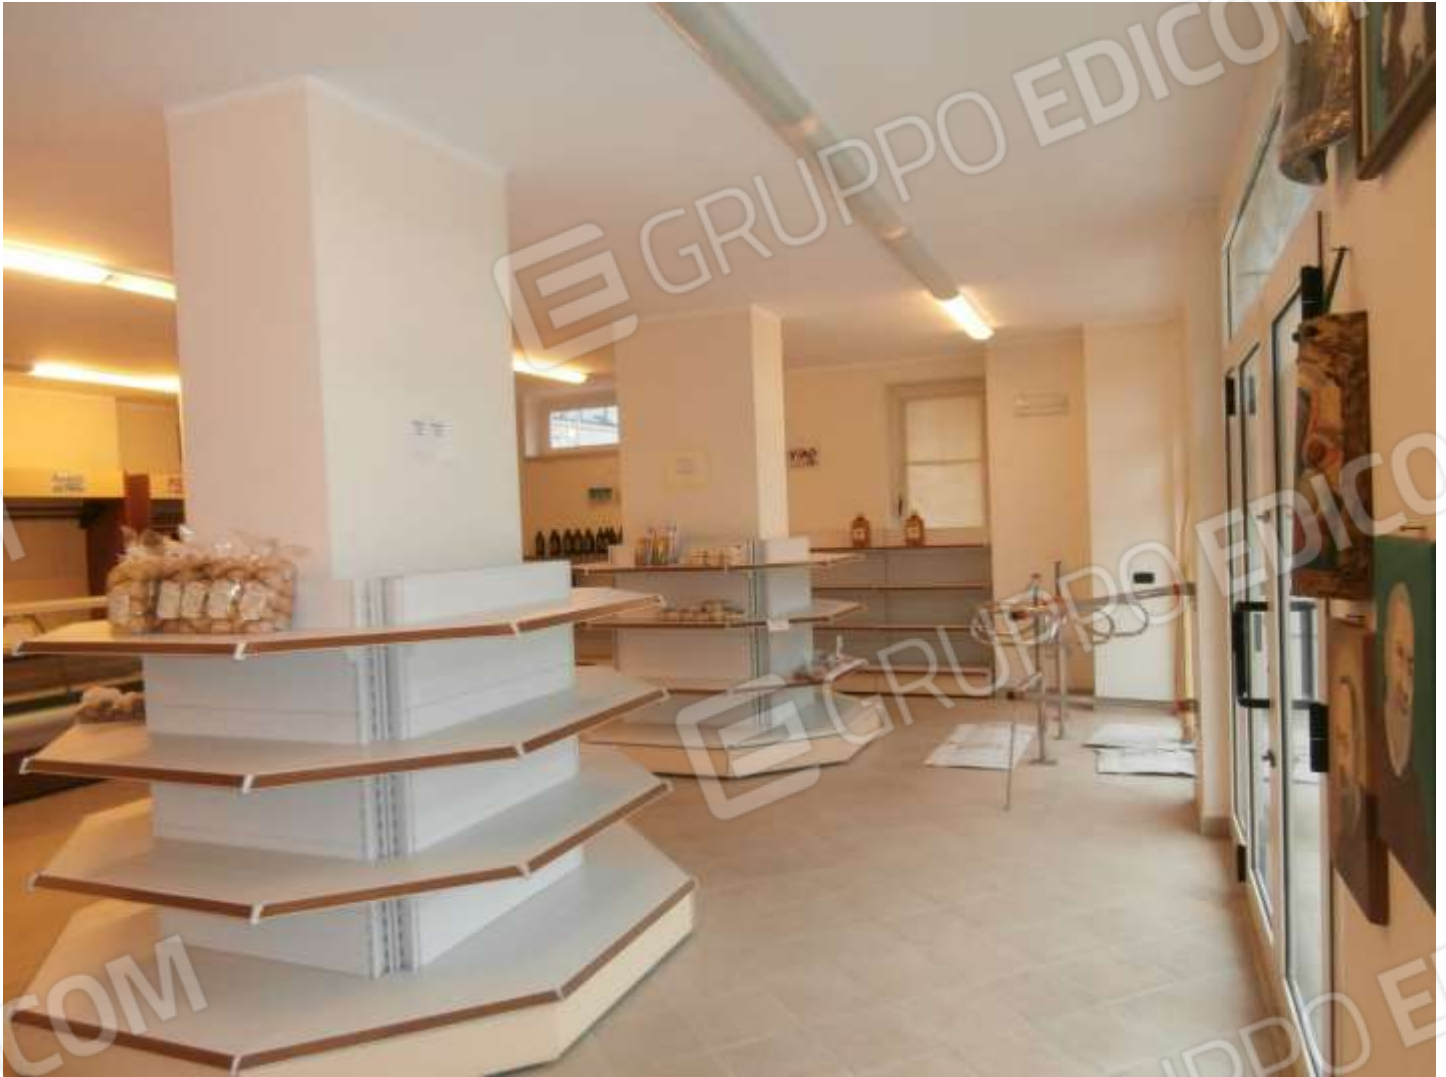
**FOTO F.II.1: il negozio lotto II, in evidenza: l'ampia vetrata di accesso-illuminazione ed aerazione, la struttura in c.a. con pilastri e travi in spessore di solaio, l'impianto elettrico del tipo sottotraccia, la pavimentazione ed i battiscopa in materiale ceramico (gres), intonaci a pareti e soffitti del tipo civile tinteggiati con idropittura murale.**

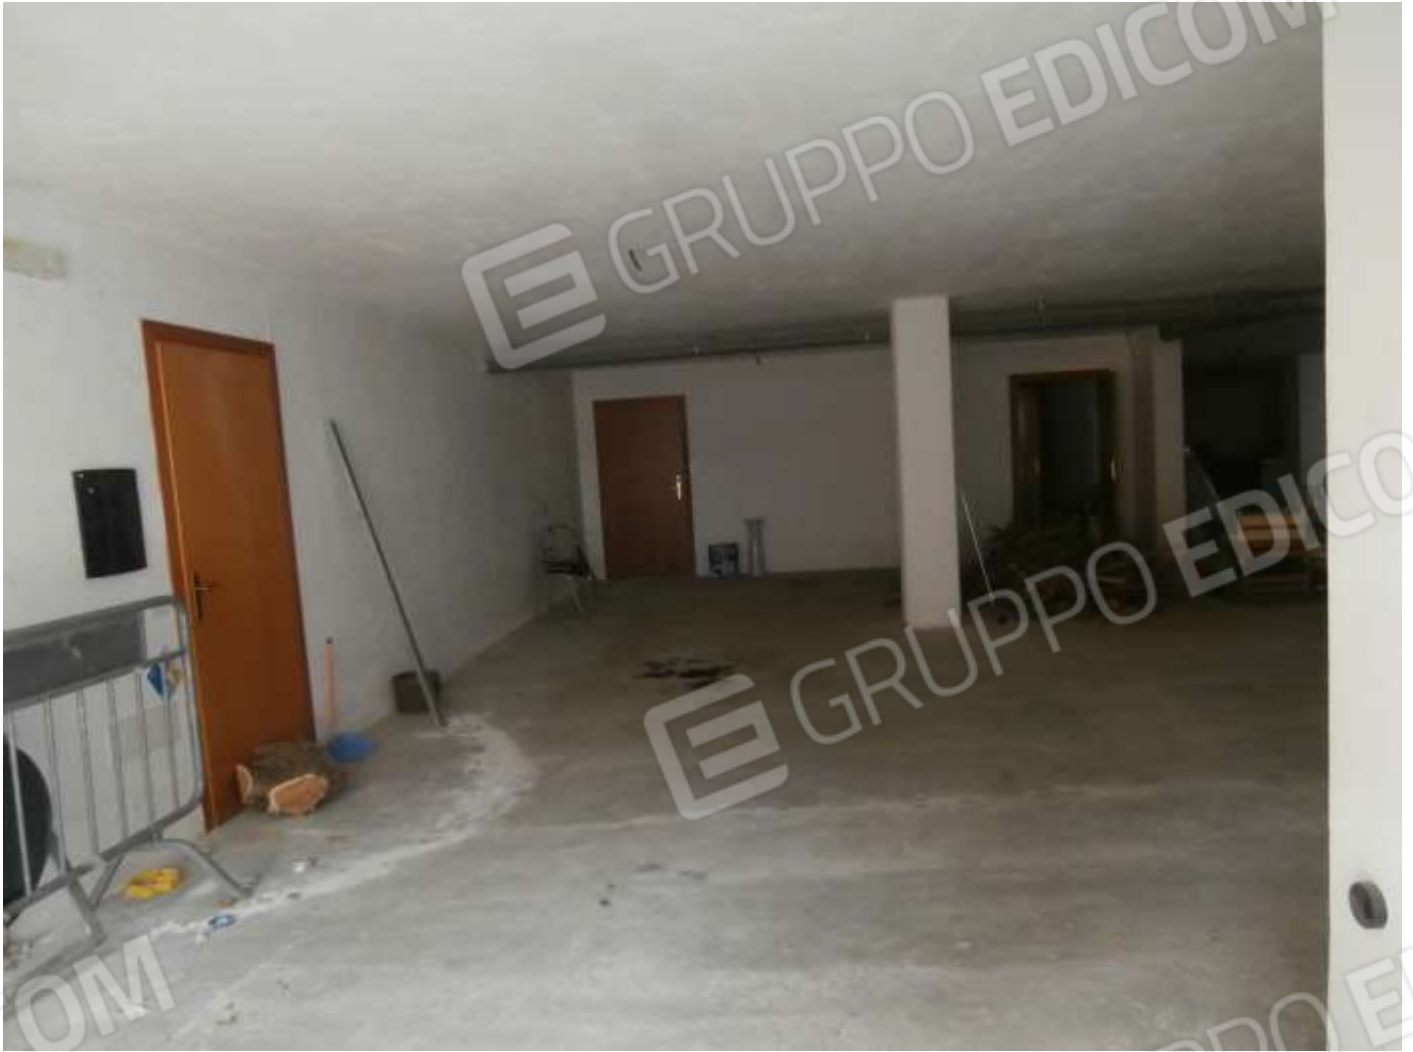
**FOTO F.III.1: l'autorimessa lotto III, in evidenza: l'ampia superficie coperta, la struttura in c.a. con pilastri e travi in spessore di solaio, l'impianto elettrico del tipo sottotraccia, i tubi fognari dei piani superiori in pvc a vista con staffe di sostegno, la pavimentazione in massetto di calcestruzzo cementizio spianato con finitura rustica a fratazzo, intonaci a pareti e soffitti del tipo civile.**
