## FASCICOLO FOTO INTERNE LOTTO SECONDO CTU RGE 283-2017

## FASCICOLO FOTO INTERNE LOTTO SESTO CTU RGE 283-2017

## FASCICOLO FOTO INTERNE LOTTO VII CTU RGE 283-2017

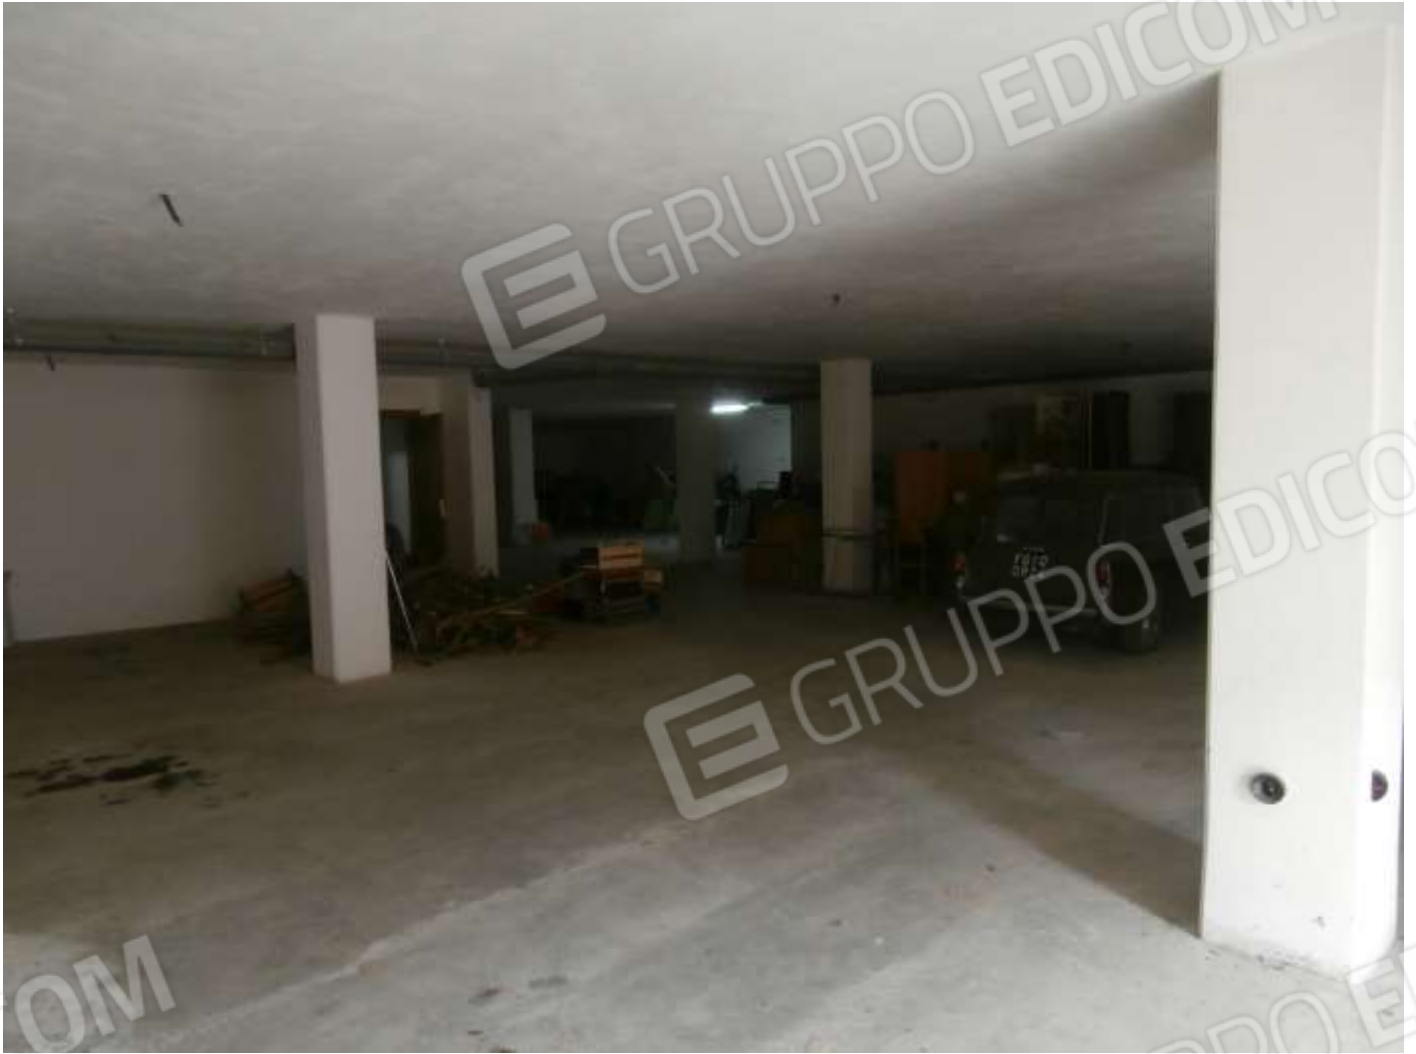
**FOTO F.III.2: l'autorimessa lotto III, in evidenza: l'ampia superficie coperta, la struttura in c.a. con pilastri e travi in spessore di solaio, l'impianto elettrico del tipo sottotraccia, i tubi fognari dei piani superiori in pvc a vista con staffe di sostegno, la pavimentazione in massetto di calcestruzzo cementizio spianato con finitura rustica a fratazzo, intonaci a pareti e soffitti del tipo civile.**

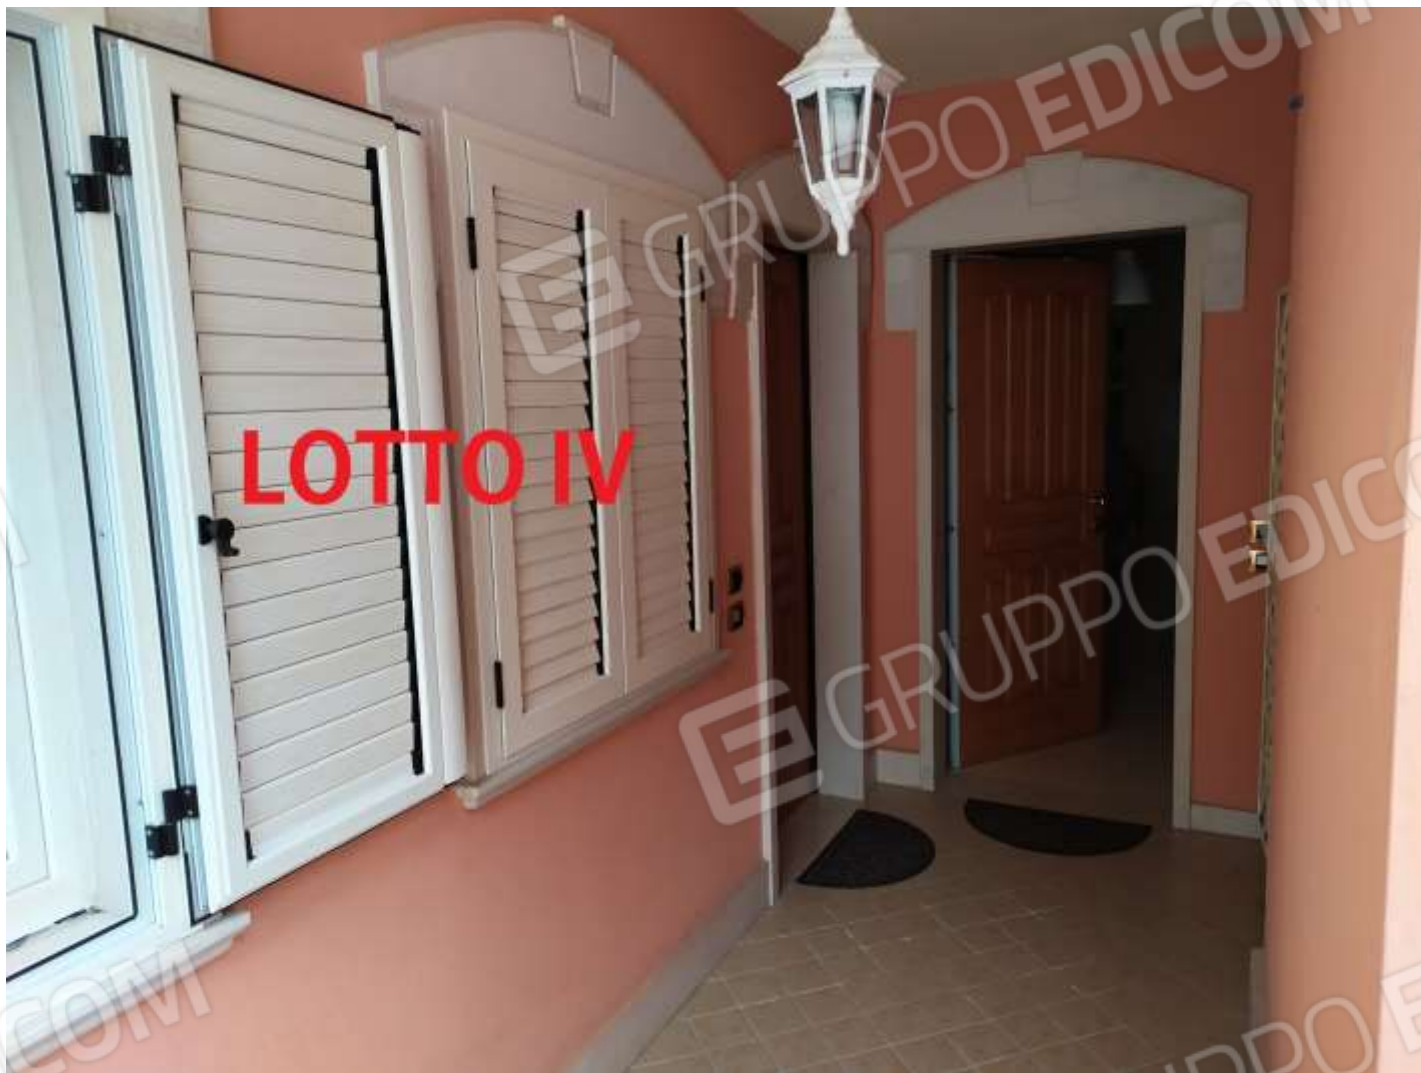
**FOTO F.IV.E1: l'immobile oggetto di E.I. lotto IV, in evidenza: parte della facciata della u.i. lotto IV con sullo sfondo il portoncino d'ingresso con accesso condominiale da via San Gaetano tramite cancello pedonale, corte e torre vano scala-ascensore (da installarsi) per l'accesso ai piani comuni a tutti i lotti II-III-IV-V-VI-VII e VIII;**

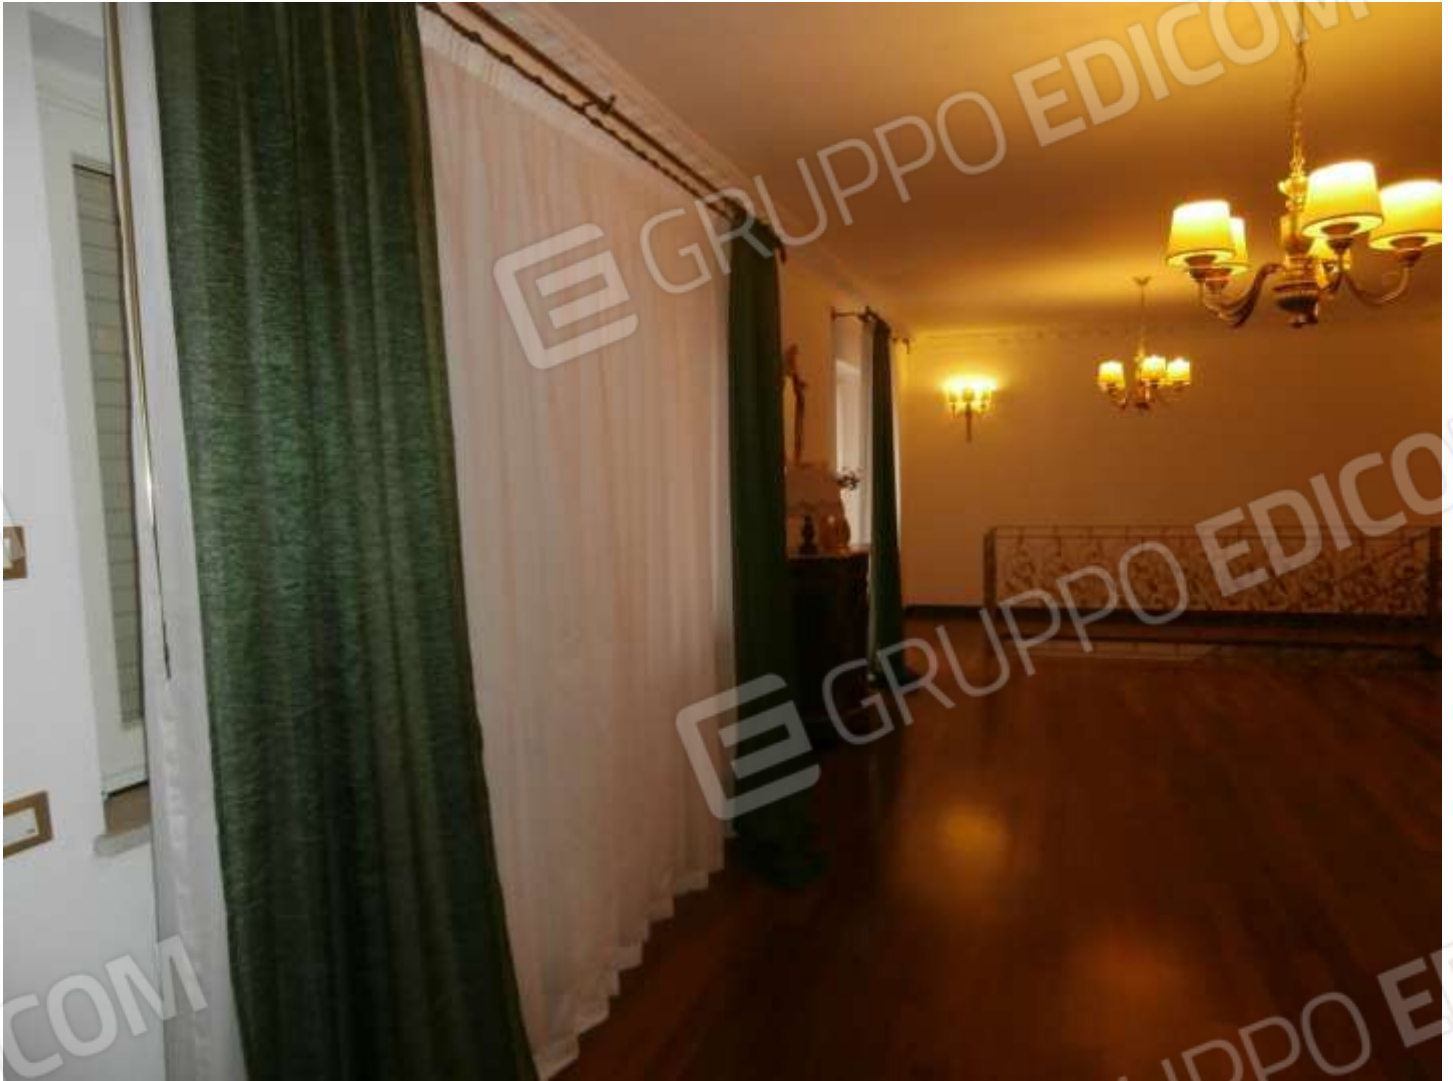
**FOTO F.IV.1: l'immobile oggetto di E.I. lotto IV, in evidenza: il soggiorno-pranzo, ed in particolare le vetrate con persiane che prospettano sulla corte comune, la pavimentazione ed i battiscopa in legno Iroko, gli impianti elettrici del tipo sottotraccia, gli intonaci civili e le tinteggiature di pareti e soffitti, le ringhiere in ferro lavorato e smaltato di delimitazione della scalinata interna di accesso alla tavernetta.**

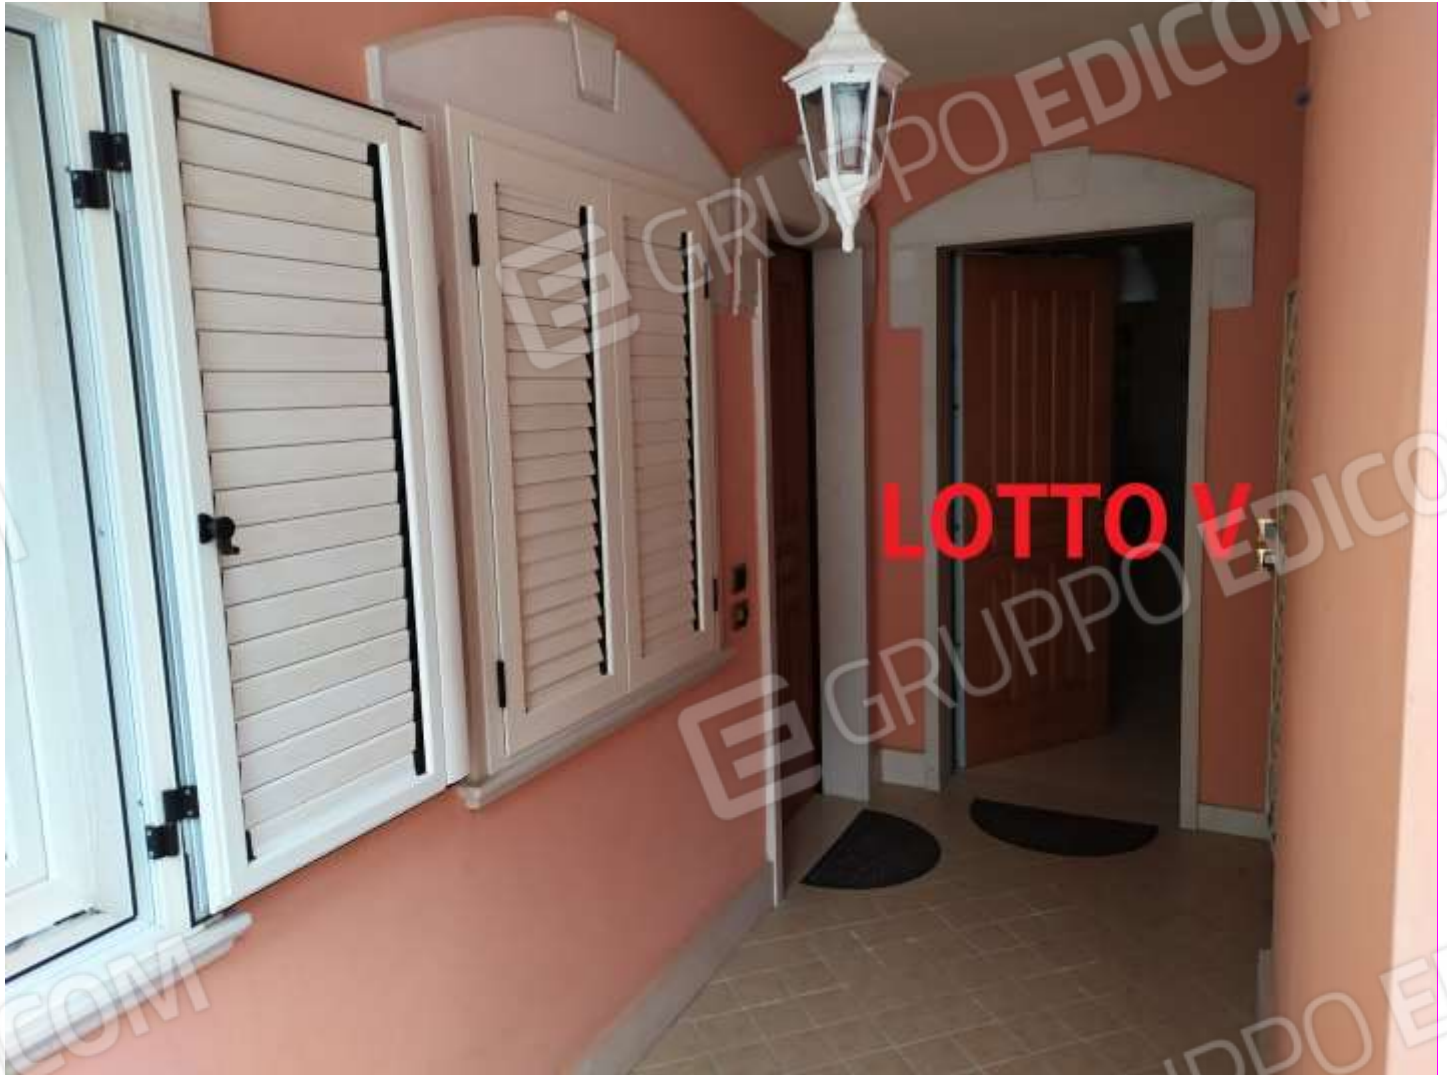
**FOTO F.V.E1: l'immobile oggetto di E.I. lotto V, in evidenza: il portoncino blindato con bugne in legno di accesso all'unità immobiliare tramite pianerottolo comune anche ai lotti II, III, IV, VI, VII e VIII.**

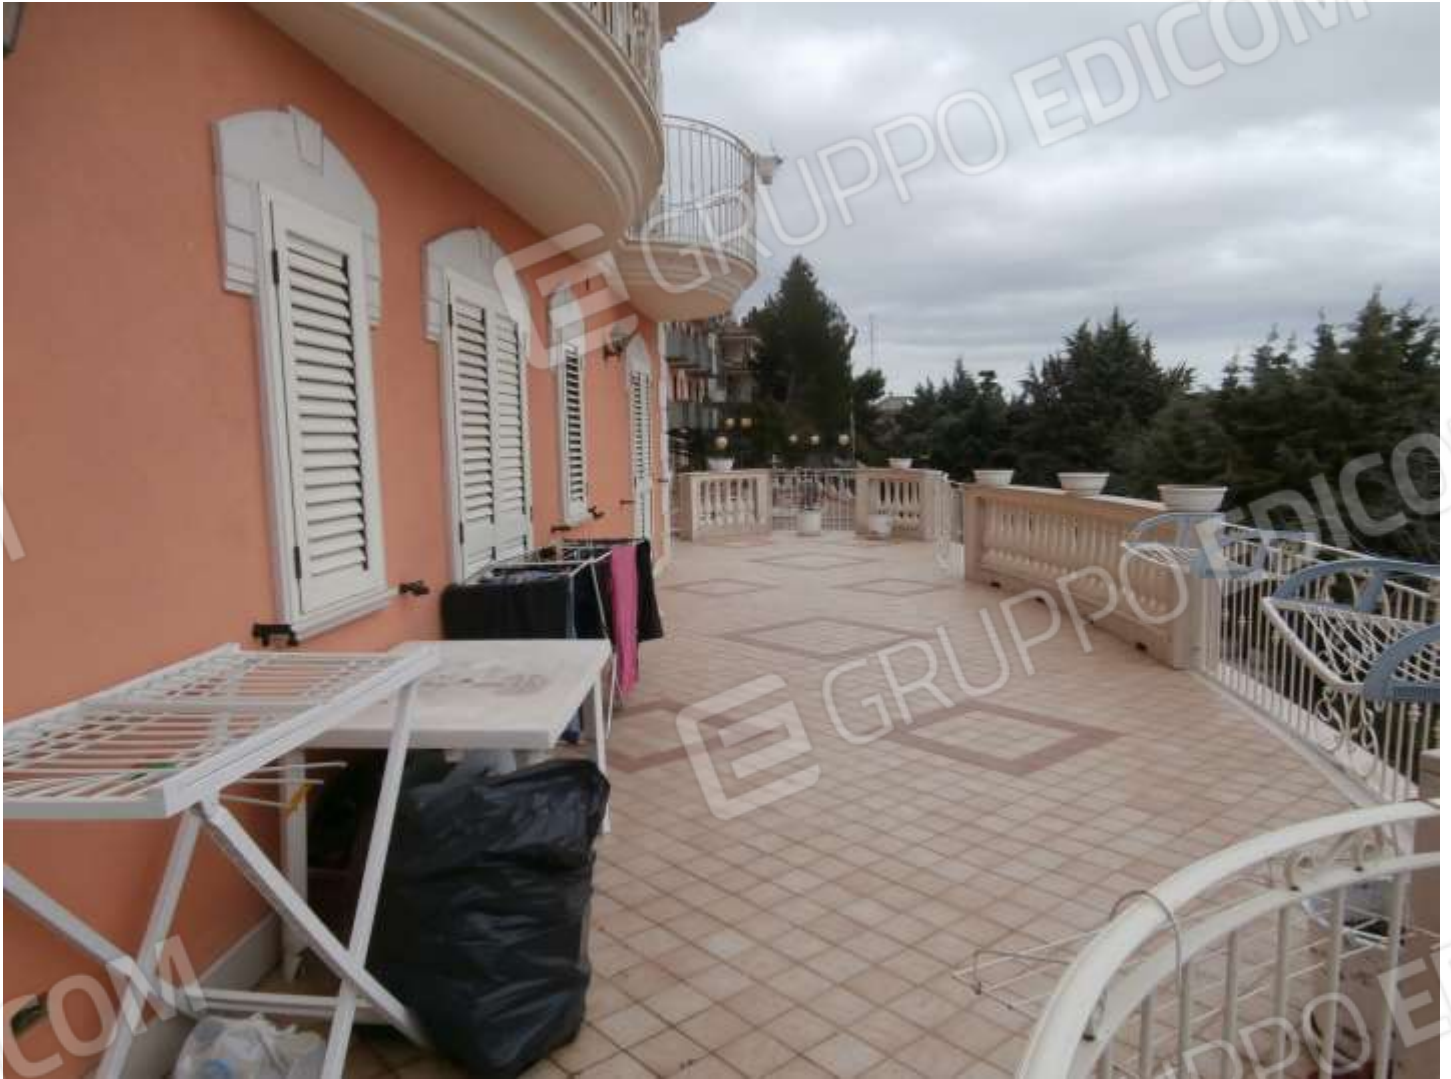
**FOTO F.V.E2: l'immobile oggetto di E.I. lotto VI, in evidenza: l'ampia balconata pertinenziale da cui si gode una veduta panoramica, ed in particolare la pavimentazione in gres, i coronamenti vari in elementi in pietra di Apricena, i parapetti con elementi prefabbricati a mo' di colonnine, le ringhiere metalliche smaltate, le persiane in alluminio.**

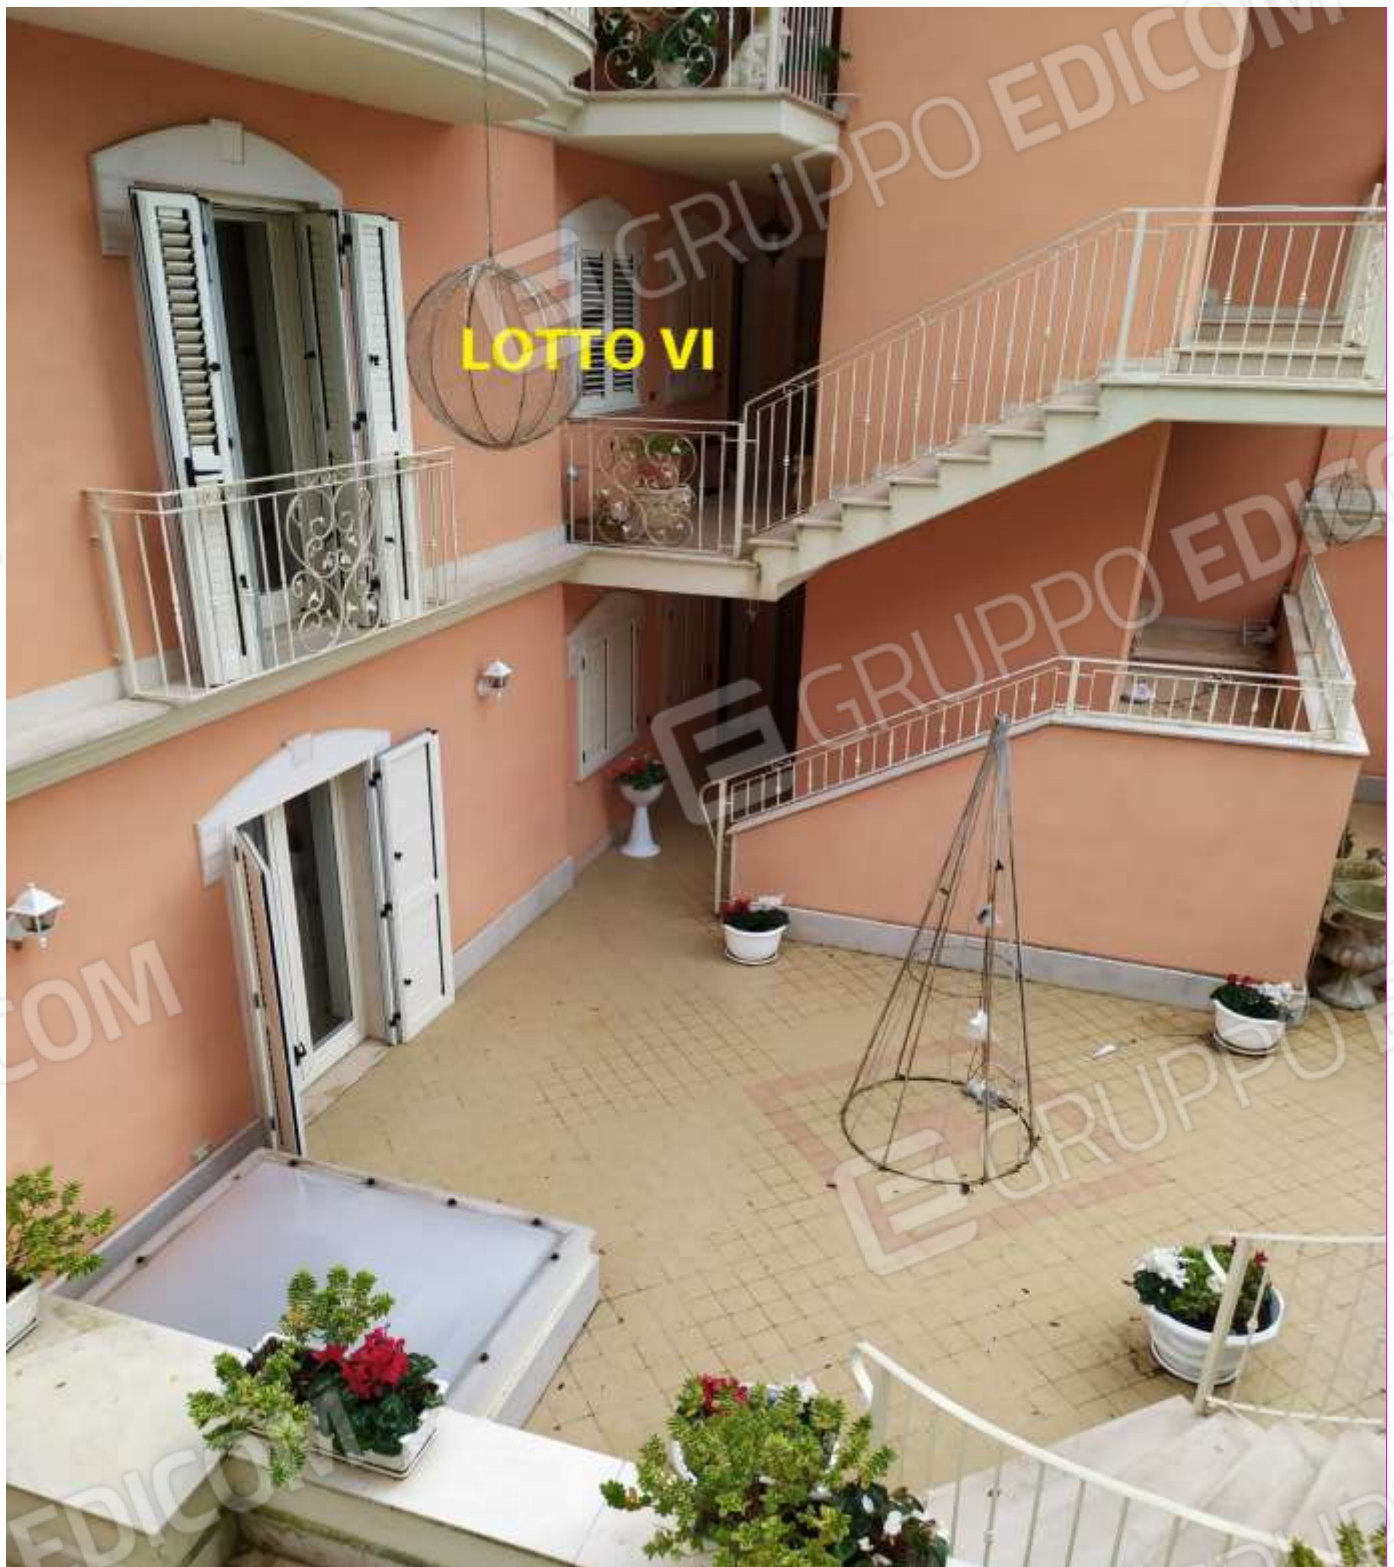
**FOTO F.VI.E1: l'immobile oggetto di E.I. lotto VI, in evidenza: i beni comuni anche ai lotti II, III, IV, V, VII e VIII, ed in particolare in basso a dx la scala con il cancello pedonale che prendono accesso da via San Gaetano, la corte, la torre vano scala-ascensore (da installarsi) per l'accesso ai piani; la facciata della u.i. lotto VI con sullo sfondo il portoncino di accesso.**

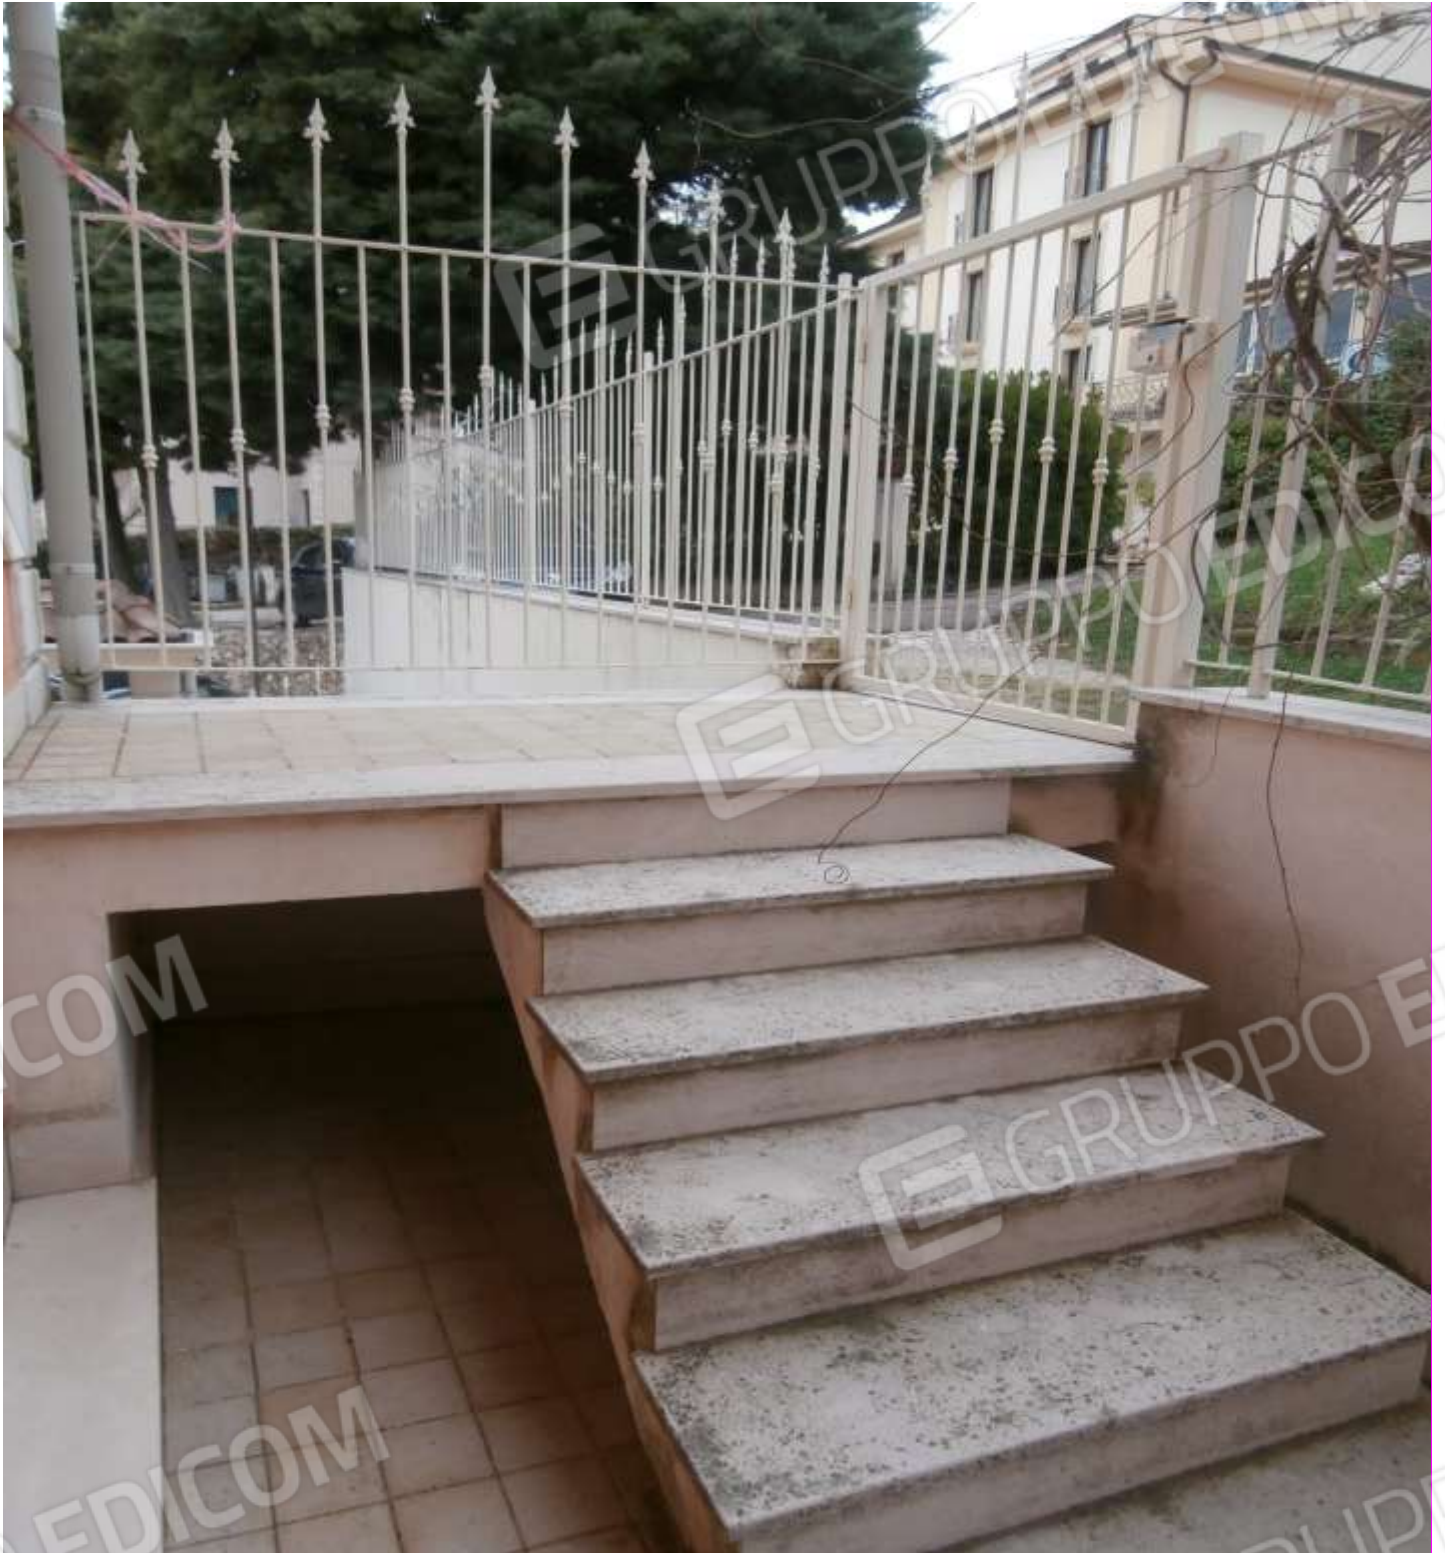
**FOTO F.VI.E2: l'immobile oggetto di E.I. lotto VI, in evidenza: il cancello pedonale e la scalinata esterna esclusivi del lotto stesso, ed in particolare la recinzione in ferro lavorato smaltato, la scalinata con gradini in pietra di Apricena, la pavimentazione in piastrelle di gres.**

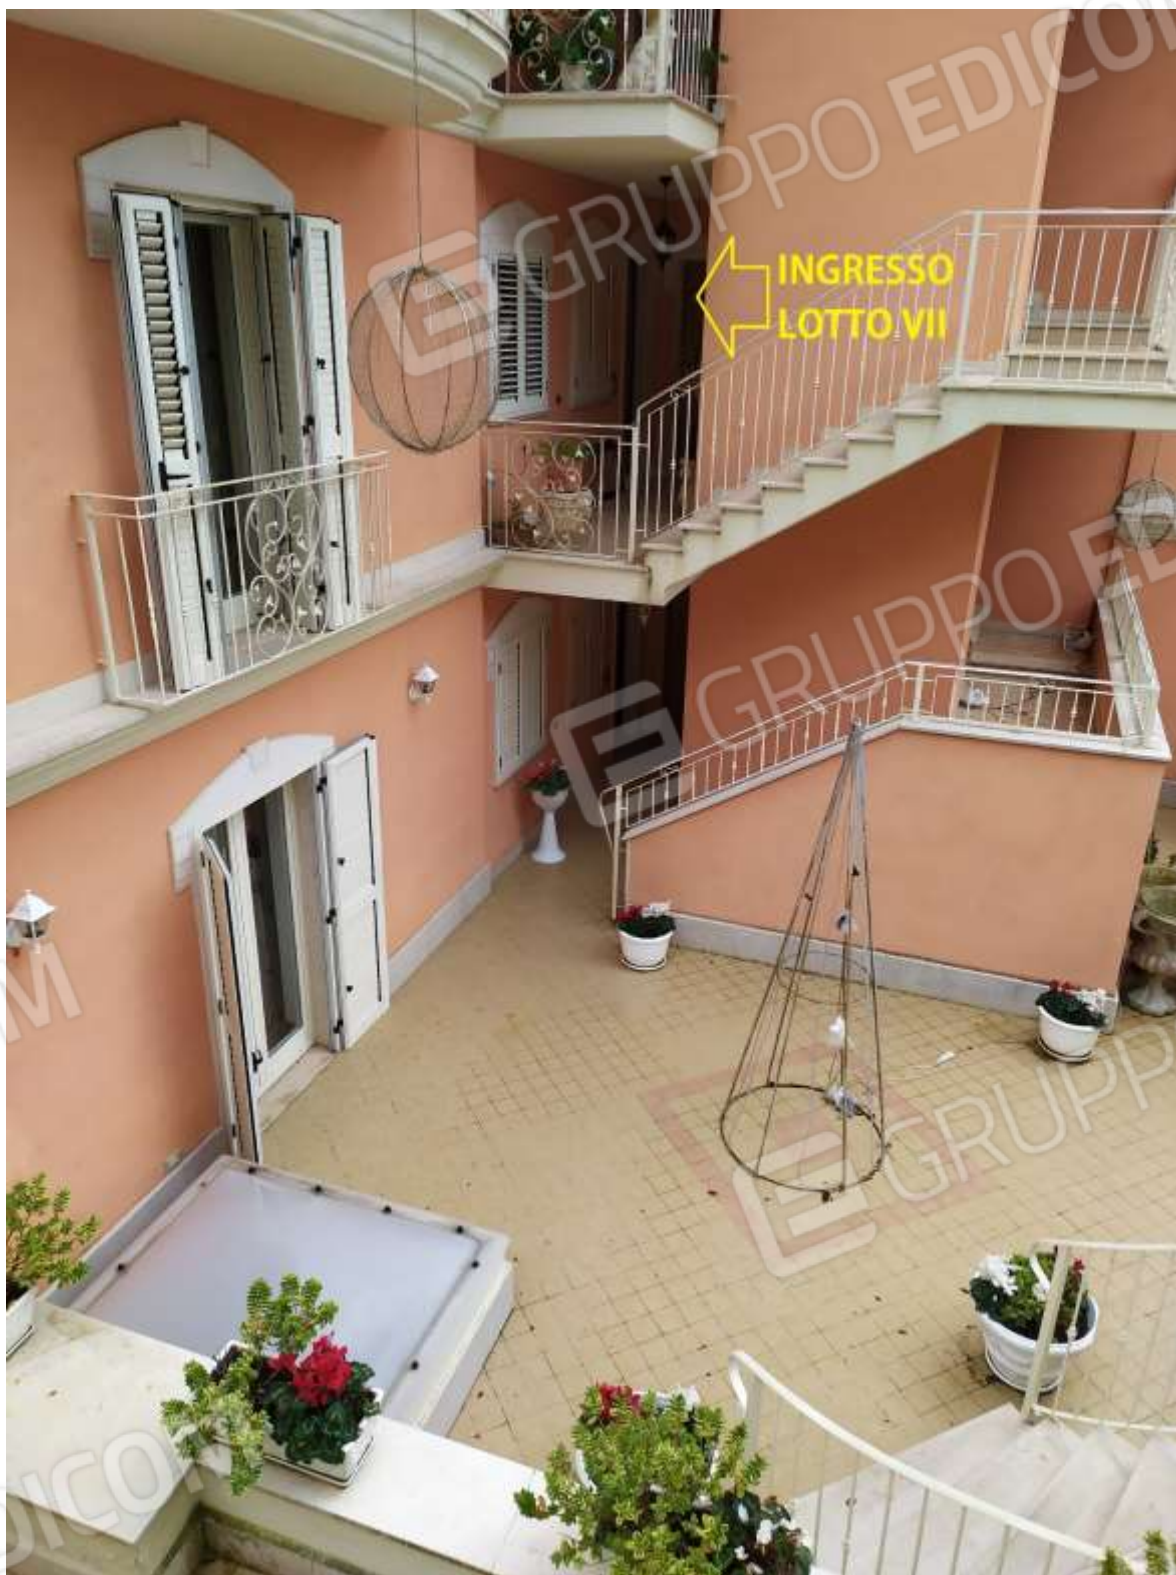
**FOTO F.VII.E1: l'immobile oggetto di E.I. lotto VII, in evidenza: l'ingresso alla u.i. ed i beni comuni anche ai lotti II, III, IV, V, VI, VII e VIII, ed in particolare in basso a dx la scala con il cancello pedonale che prendono accesso da via San Gaetano, la corte, la torre vano scala-ascensore (da installarsi) per l'accesso ai piani; la facciata della u.i. lotto VI con sullo sfondo il portoncino di accesso.**

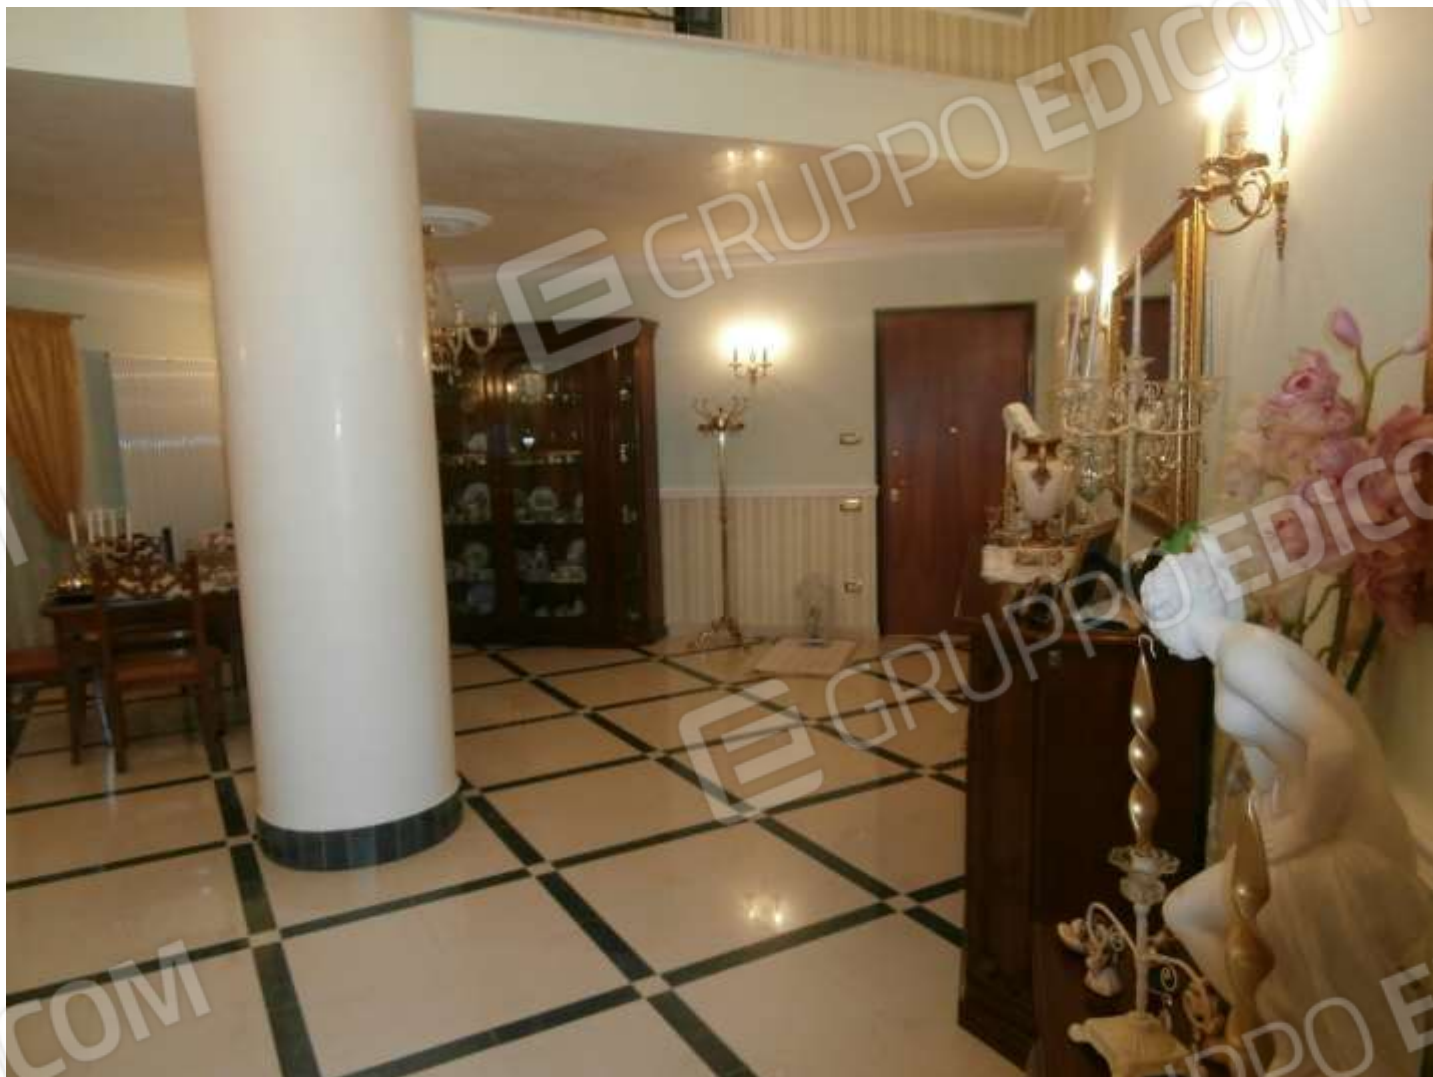
**FOTO F.VII.1: l'immobile oggetto di E.I. lotto VII, in evidenza: il soggiorno-pranzo, ed in particolare a dx il portoncino d'ingresso blindato, a sx le vetrate con persiane che prospettano su via San Gaetano, la pavimentazione ed i battiscopa in gres di pregio, gli impianti elettrici del tipo sottotraccia, gli intonaci civili e le fini decorazioni-tinteggiature di pareti e soffitti.**

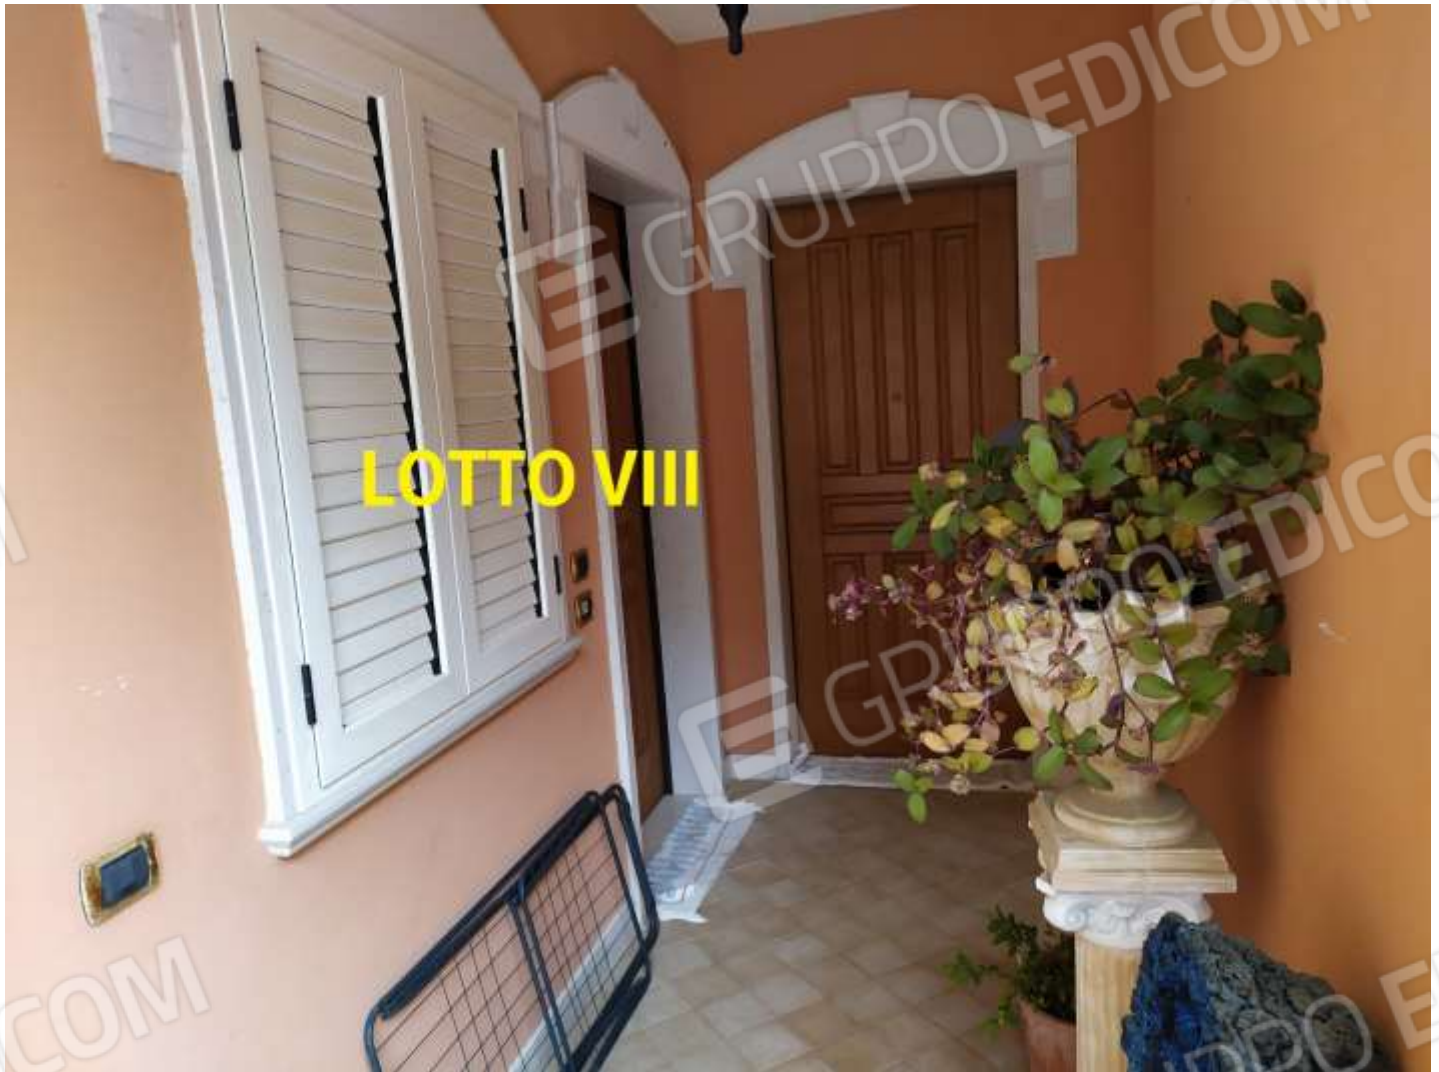
**FOTO F.VIII.E1: l'immobile oggetto di E.I. lotto VIII, in evidenza: il portoncino d'ingresso che prende accesso dal vano scala-ascensore (da installarsi) per l'accesso ai piani comune anche ai lotti II, III, IV, V, VII e VIII, nonché una delle persiane della stessa u.i.**

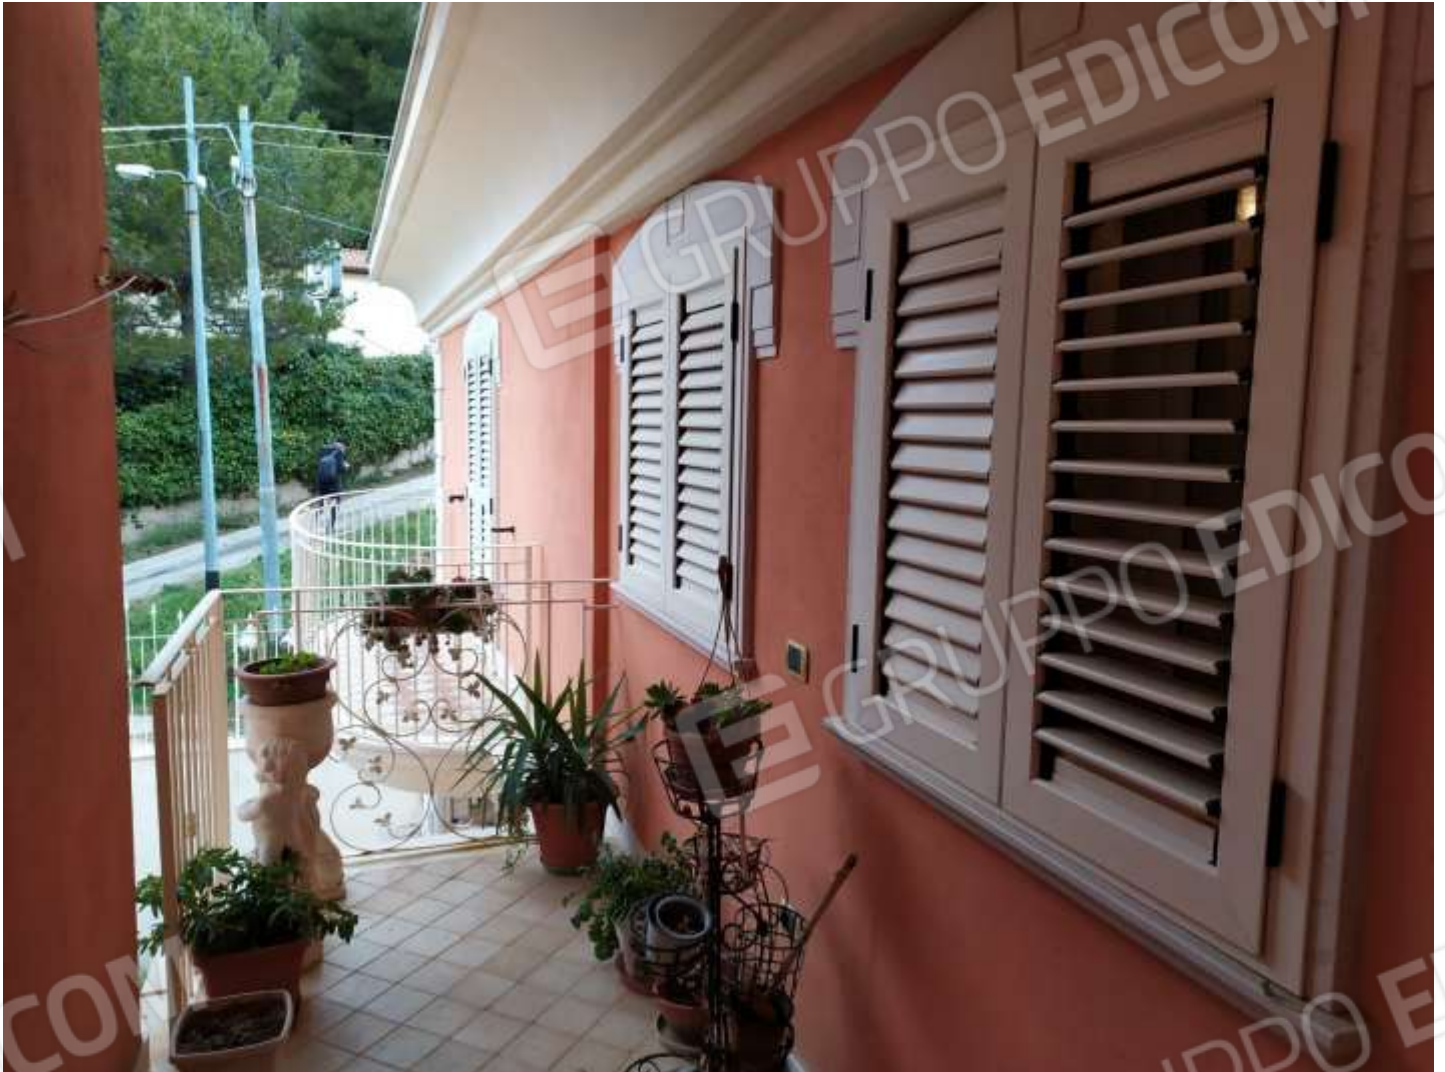
**FOTO F.VIII.E2: l'immobile oggetto di E.I. lotto VIII, in evidenza: la facciata prospiciente verso via San Gaetano, in particolare le persiane in alluminio a palette orientabili color bianco, le pavimentazioni in gres, le ringhiere in ferro lavorato smaltato color bianco, i coronamenti vari in pietra di Apricena.**
