Tribunale di FOGGIA
Sezione Civile

Esecuzione Immobiliare Reg. G. Es. n° 4/19

Relazione tecnica di stima

LOTTO A bene sito nel Comune di Cerignola in via Urbe n°36

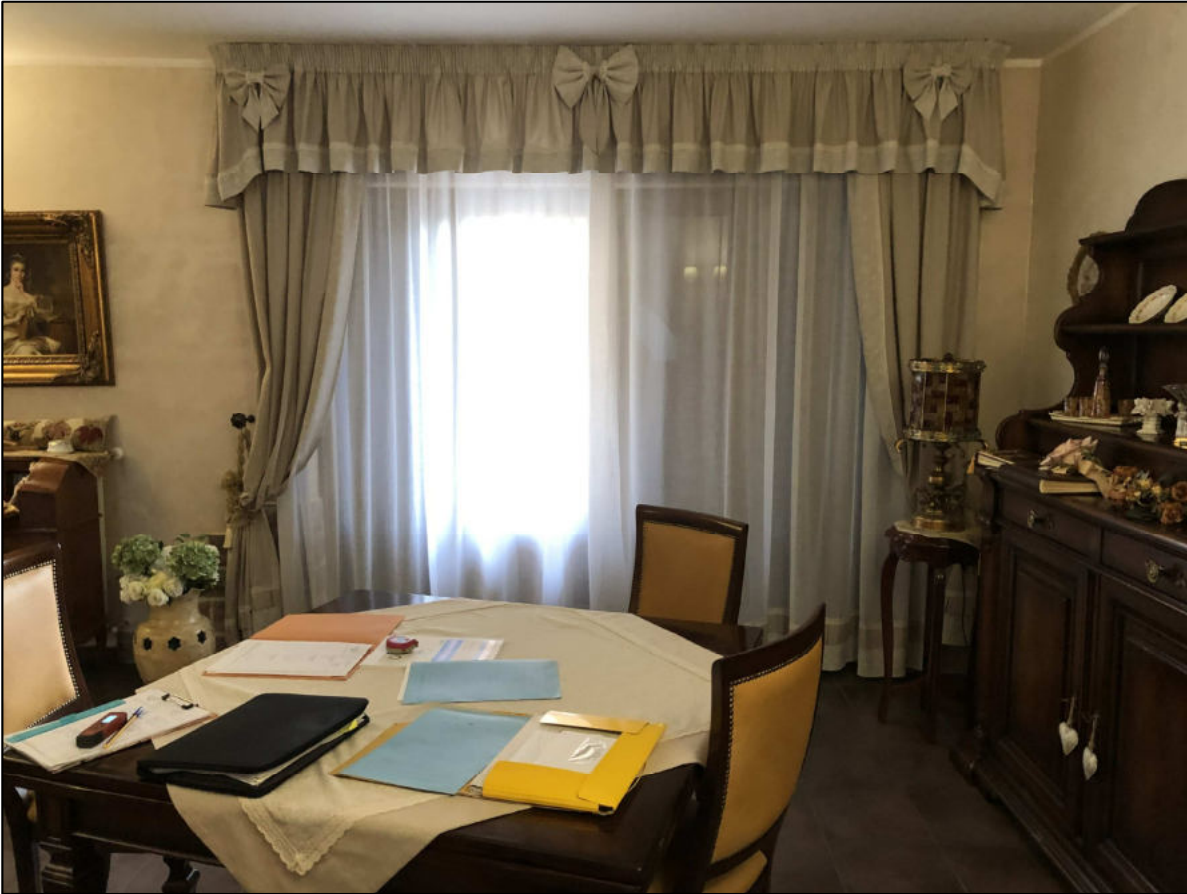
Foto n° 3 : interno locale p.t.

composto da tre piani fuori terra, adibito a civile abitazione con annesso corte esclusiva. In particolare il piano terra adibito a garage e gli altri due piani sovrastanti a civile abitazione. In realtà il fabbricato a subito delle trasformazioni totalmente abusive che consistono in un ampliamento di circa 35,00 mq a piano terra, su corte esclusiva adiacente al muro del fabbricato lato via Torricelli, realizzato con struttura in ferro, muratura perimetrale, e copertura a una falda con pannelli coibentati di lamiera verniciata a fuoco di colore bianco. All'interno di questo allargamento sono stati ricavati una cucina e una lavanderia. Inoltre il locale lavanderia del garage è diventata bagno mentre lo stesso garage è stato trasformato in soggiorno e salotto.

Riduzione del valore dell'immobile per l'esistenza di opere abusive non sanabile ai sensi dell'art. 33 D.P.R. 380/2001

Demolizione dell'ampliamento a piano terra

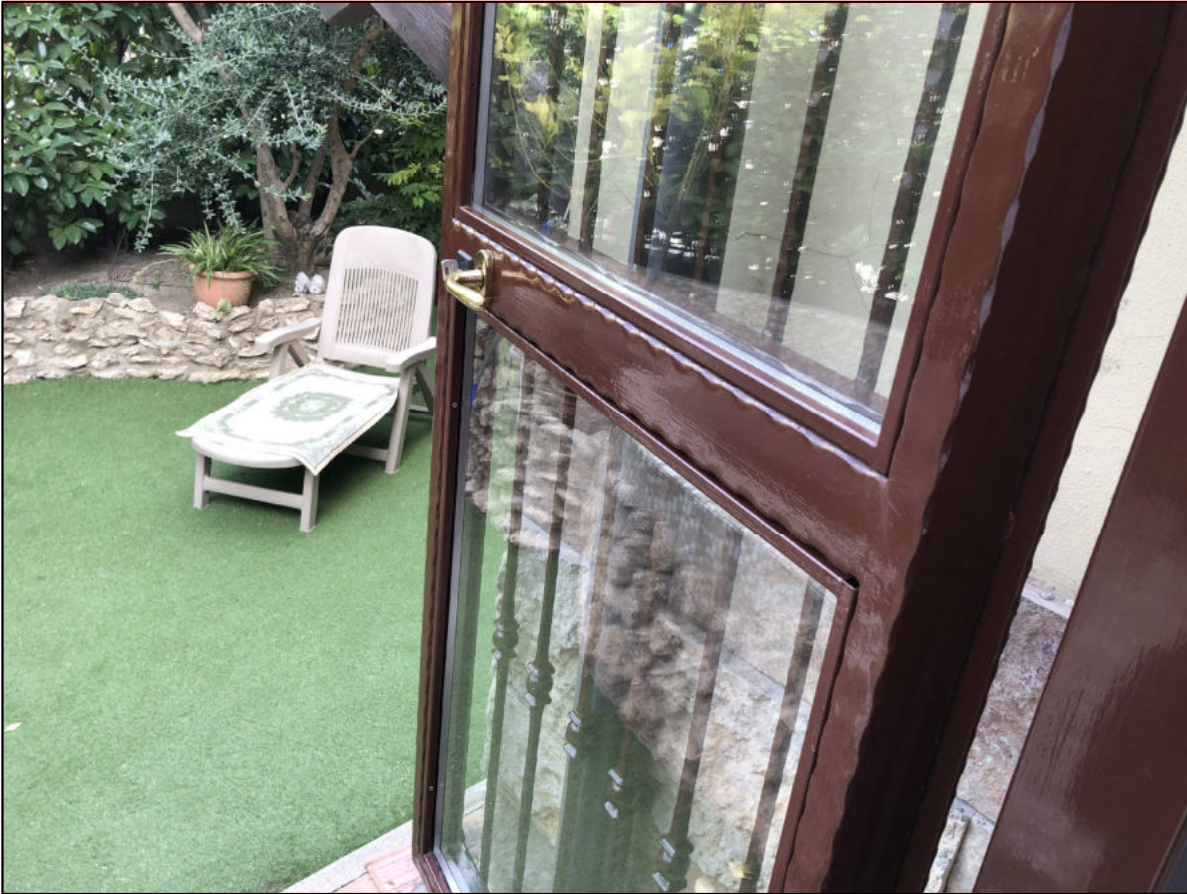
Foto n° 7: giardino

Anche la corte esclusiva è stata trasformata in giardino con annesso gazebo in ferro delle dimensioni di circa 4.20*4.20 m.

Il giardino delimitato da recinzione in cls (*h 0.60 m circa*) con sovrastante pannelli metallica (*h 1.50 m circa*), risulta pavimentato con erba sintetica.
