TRIBUNALE DI FOGGIA
III Sezione Civile
Espropriazioni Immobiliari

Relazione del Consulente Tecnico d'Ufficio

Proc. R.G.E. 566/2017
G.E. Dott. Claudio CARUSO

Marzo/2021

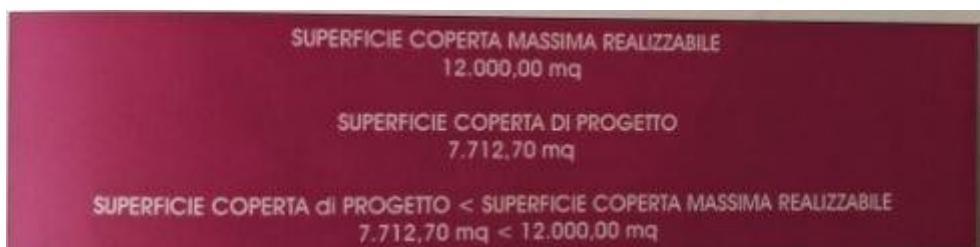
Figura 6 – Confronto tra la superficie di progetto e quella massima realizzabile

Oggetto di perizia è una struttura alberghiera a 4 stelle realizzata all'interno di un lotto di circa 30.000 mq, con una superficie coperta di progetto di mq. 7.700 circa, su una superficie massima realizzabile di circa 12.000 mq.

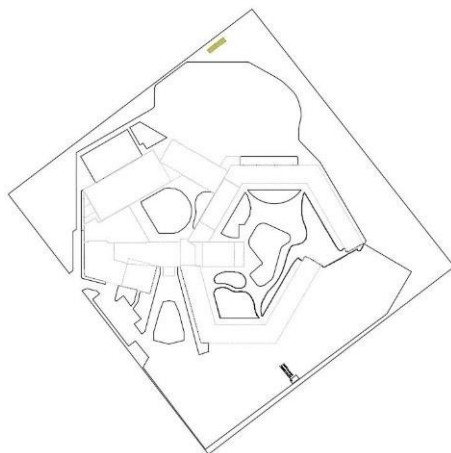
SPAZI ESTERNI: n.1 centrale termica seminterrata, zona vasche Imhoff, area piscina scoperta, cabine elettriche in c.a, ampi spazi adibiti a verde e a parcheggio, n.2 ampi ingressi lato sud-ovest, ampia corte esterna, area adibita a campo da calcio, aree veicolari e pedonali.

Figura 13 – Individuazione dei locali negli spazi esterni

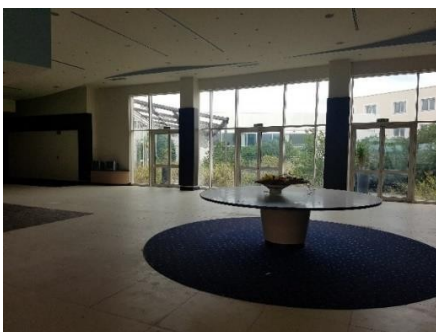
Figura 14 – Hall dell'albergo

Negli ambienti comuni dell'hotel le finiture sono in buono stato con pavimentazione in parquet per vano scala e corridoi, pavimento in ceramica di colore chiaro per la hall, le sale meeting, i bagni e la cucina e pavimentazione in cemento antisdrucchiolo nella zona adibita a piscina al coperto. Pareti intonacate e tinteggiate in tutti gli ambienti con colori pastello e parzialmente piastrelate nella zona cucina, nei bagni e nella piscina al coperto. Gli ambienti sono in generale dotati di controsoffitti, realizzati in cartongesso. Gli infissi sono in alluminio a taglio termico con vetro camera. L'illuminazione degli ambienti è garantita da faretti alogeni incassati nei controsoffitti mentre le canalizzazioni di distribuzione dell'impianto elettrico e della rilevazione del fumo sono alloggiati al di sopra degli stessi.

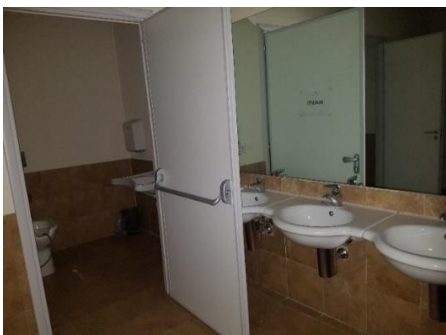
Figura 16 – Bagno tipo dell'albergo

Nelle zone comuni, dei servizi igienici e del centro congressi è presente un impianto di riscaldamento e raffrescamento. I servizi igienici separati per sesso e dotati di bagno per portatori di handicap, sono dotati di lavabi e wc e di impianto di aerazione forzata. Nella zona cucina, in cui ci sono una buona aerazione e illuminazione naturale, sono presenti impianti per la ventilazione meccanica e per l'estrazione dei fumi oltre che il sistema di illuminazione artificiale.

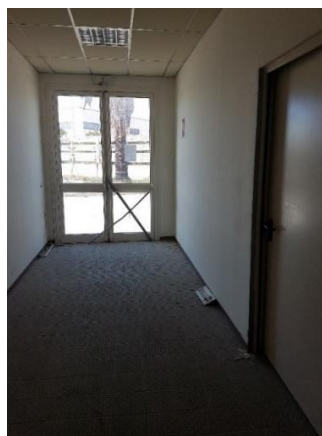
Figura 20 – Esempi di uscite di sicurezza

L'edificio ha un sistema di estintori portatili e idranti a parete che sono uniformemente distribuiti in prossimità delle porte di accesso ma anche lungo i corridoi dell'albergo e un sistema di vie di uscita con un percorso che comprende corridoi, vani di accesso alle scale e di uscita all'esterno. Le porte situate sulle vie di uscita si aprono nel verso dell'esodo con meccanismi a spinta e sono costituite da due battenti.

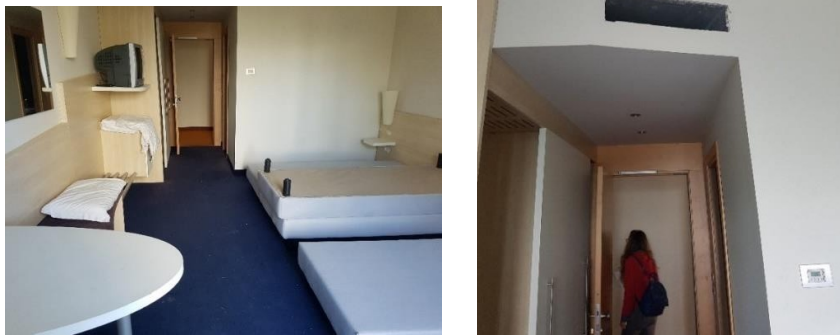
Figura 22 - camera tipo

Le camere della struttura alberghiera possiedono pavimenti in moquette di colore blu, le pareti intonacate e tinteggiate e parzialmente rivestite con pannelli in legno di colore chiaro. Ogni camera è dotata di letto, scrivania, armadio e di servizi igienici. I bagni si presentano pressoché tutti uguali con un rivestimento in piastrelle di ceramica fino ad un'altezza di circa 2.10 m dotati di un lavabo, di un wc, un bidet e una cabina per doccia e sono dotati di sistema di estrazione forzata. Ogni camera è dotata anche di un impianto di riscaldamento e condizionamento con strumentazione di tipo automatico per il controllo di sicurezza e funzionamento. Gli infissi sono in alluminio a taglio termico con vetro camera. I sistemi oscuranti sono composti da tende presenti in tutte le stanze. Le porte di accesso alle camere sono porte in legno di colore chiaro. L'illuminazione è realizzata mediante controsoffitto con faretti alogeni.

Tutte le camere hanno la stessa altezza utile di 2,70 m circa, mentre i corridoi hanno un'altezza utile di 2,5m.

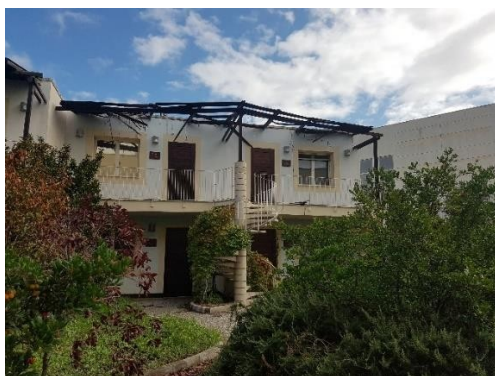
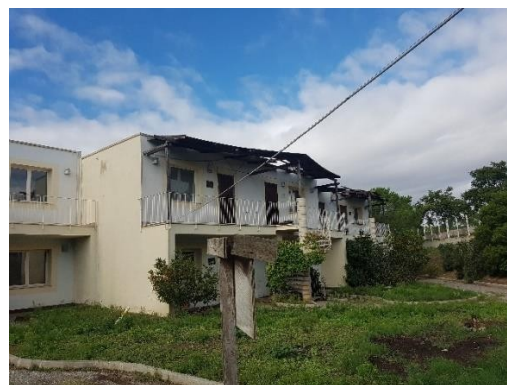
Figura 24 – Blocco foresterie

Il blocco foresterie composto da n.48 mini-appartamenti è suddiviso in sei palazzine adiacenti, ognuna delle quali si sviluppa su due piani fuori terra. Esternamente gli alloggi presentano finiture di tipo economico e in mediocri condizioni di conservazione e presentano elementi di degrado che necessitano interventi di manutenzione. Le pitturazioni delle pareti esterne sono diverse tra primo e secondo piano ma sempre di colore chiaro. L'area è contornata da zone a verde con percorsi pedonali realizzati in graniglia di cemento. È presente inoltre una scala a chiocciola che conduce al piano superiore, la copertura è piana e su di essa sono installati pannelli fotovoltaici ed è presente anche un pergolato in legno frangisole a doppia falda che è generalmente in stato di degrado.

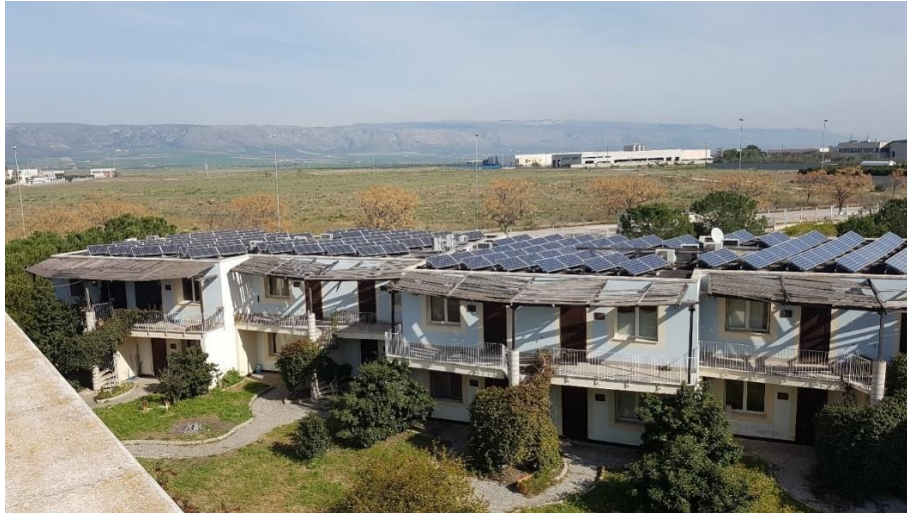
Figura 25 – Impianto fotovoltaico installato sulle coperture del blocco foresterie

COPERTURA: impianto fotovoltaico da 300KWp, costituito da progetto da 1300 pannelli fotovoltaici da 230Wp ciascuno, di dimensioni 1570mm x 789mm x 35mm; di cui attualmente il 20% sono mancanti.

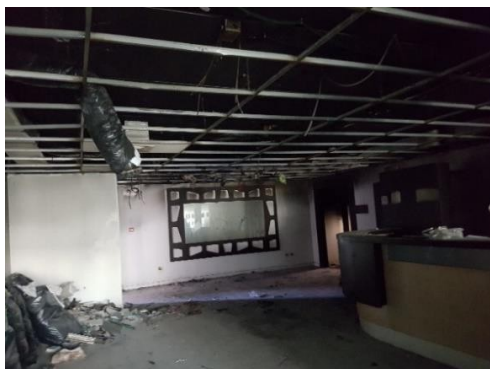
Figura 26 –Hall/reception piscina al coperto

- la zona hall/reception della piscina al coperto a piano terra e relativo corridoio di accesso sono totalmente danneggiate in seguito all'incendio del 2014;
- all'interno del centro benessere a causa di infiltrazioni, il controsoffitto è danneggiato.

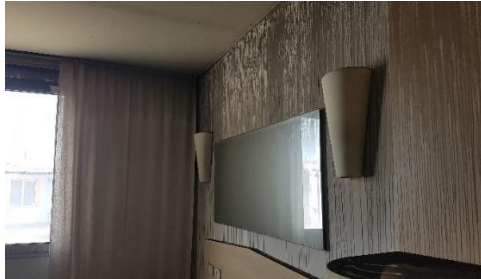
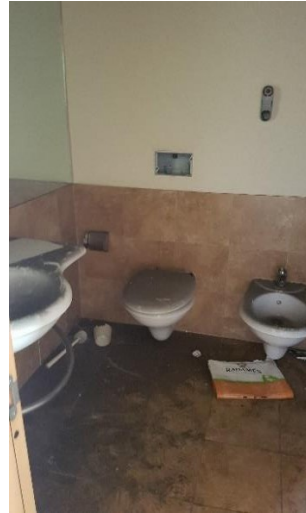
Figura 28 – Esempio di camera danneggiata dall'incendio

- Le camere al primo piano situate in corrispondenza dell'area centro benessere presente al piano terra, sono state totalmente danneggiate dall'incendio del 2014. I fumi provocati dall'incendio al piano terra, infatti hanno raggiunto i piani superiori tramite i cavedi degli impianti arrecando danni in tutta l'area coinvolta.
- Le porte di alcune camere presentano segni di scassinamento/scardinamento.

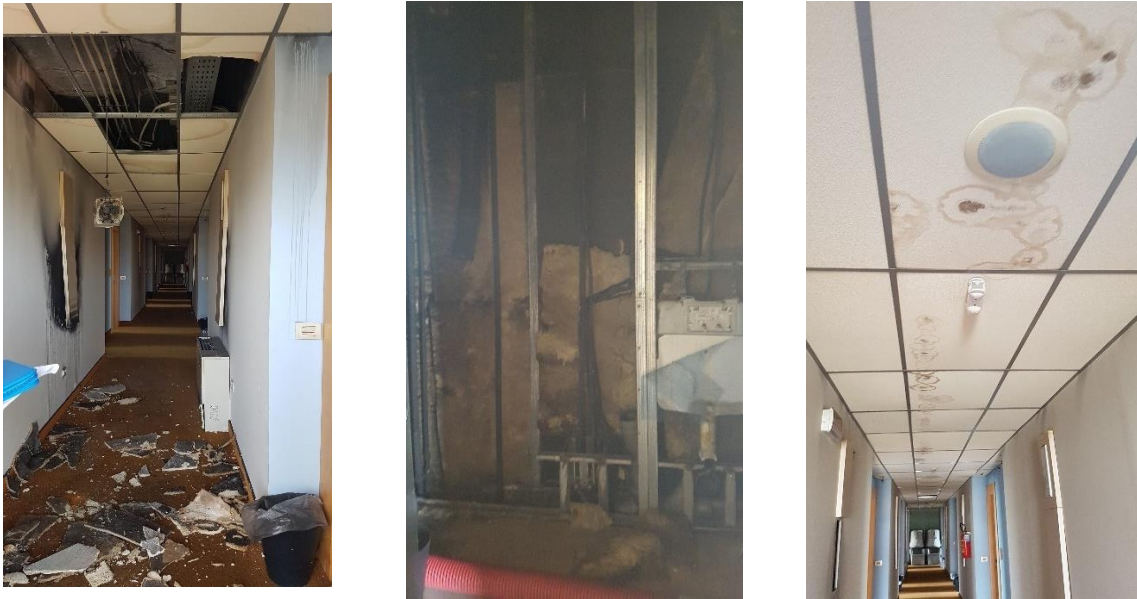
Figura 30 – Esempi di danneggiamento al secondo piano

- Al secondo piano, le camere situate in corrispondenza dell'area a piano terra colpita dall'incendio, presentano così come il primo piano, danni provocati dai fumi dell'incendio, che hanno raggiunto i piani superiori tramite i cavedi degli impianti arrecando danni in tutta l'area coinvolta. Oltre a ciò, sono presenti gravi problemi di infiltrazione, che hanno causato in alcuni punti il crollo del soffitto, mentre in altri, evidenti macchie di muffa.

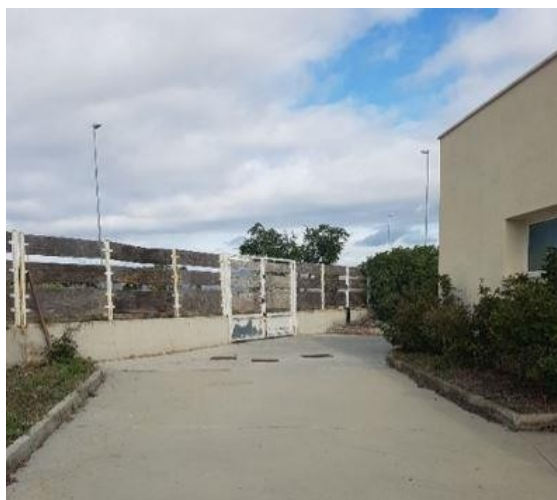
Figura 31 – Recinzione

La recinzione presente intorno alla struttura non è stata realizzata in conformità al progetto autorizzato con la Variante al Permesso di costruire n.191 del 5/07/2004 e alla DIA prot. n. 25831 del 22/06/2009. Infatti l'attuale recinzione presenta un basamento in c.a con doghe in legno sovrastanti, diversamente da quanto approvato nel progetto che prevedeva la realizzazione di una recinzione di confine con montanti e rete metallica.

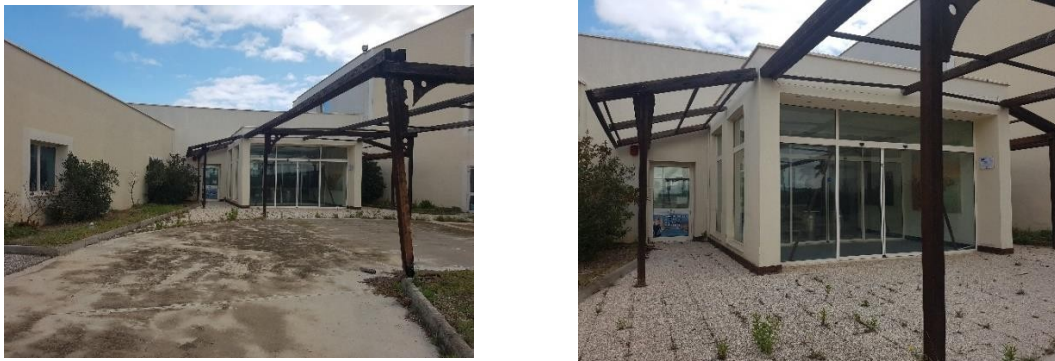
Figura 36 – Manufatto d’accesso all’albergo

1. Blocco vetrato di accesso alla struttura alberghiera.

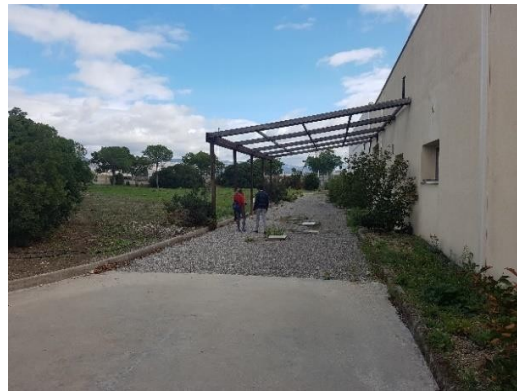
Figura 37 –Pergolato in legno rispettivamente sul lato a nord-ovest

2. Pergolato in legno con pilastri 20cmx20cm.

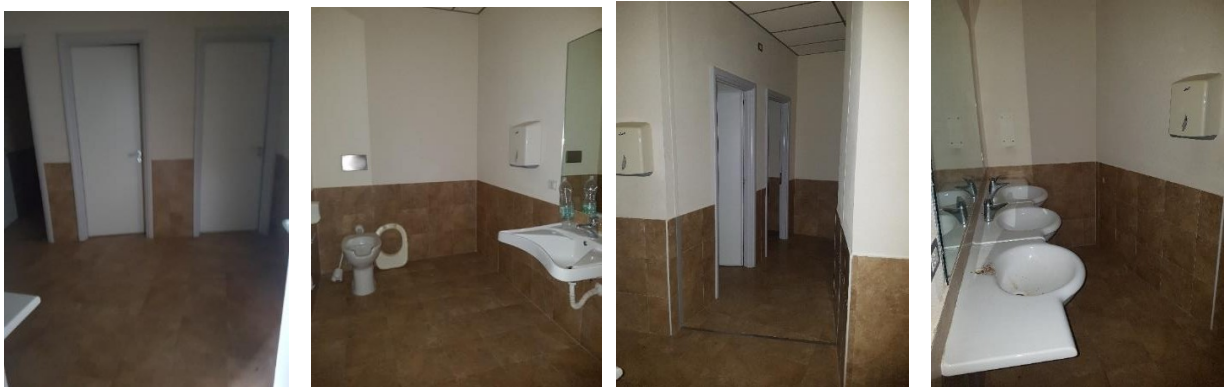
Figura 38 –Servizi igienici a); b); c); d)

3) Diversa distribuzione degli interni sia nella zona dei servizi igienici adiacenti alla hall d’ingresso, sia nella zona hall/reception della piscina al coperto, sia nella zona ristorante.

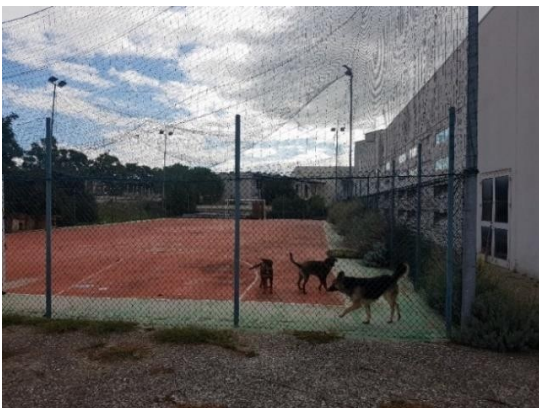
Figura 41 – Campo da calcio presente sul lato nord

4) Campetto da calcio attrezzato.

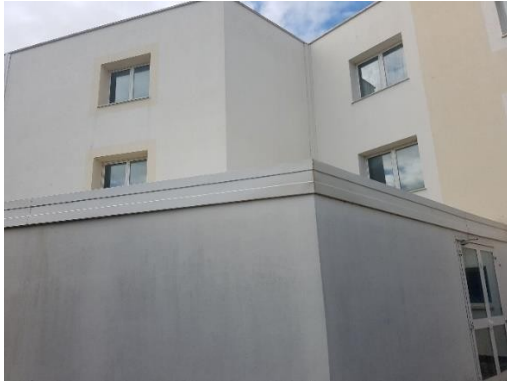
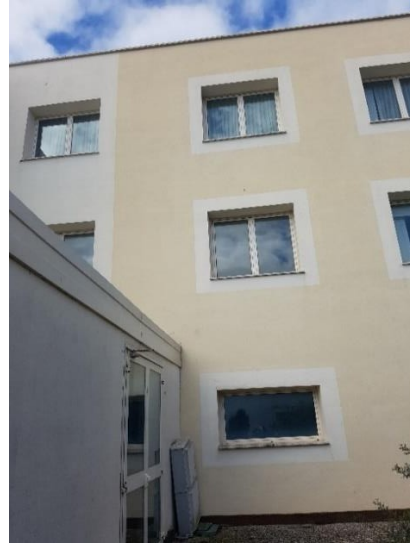
Figura 42 – Vista esterna del blocco esterno dell'albergo di accesso al centro benessere

5) Blocco di collegamento esterno dell'albergo con il "centro benessere".

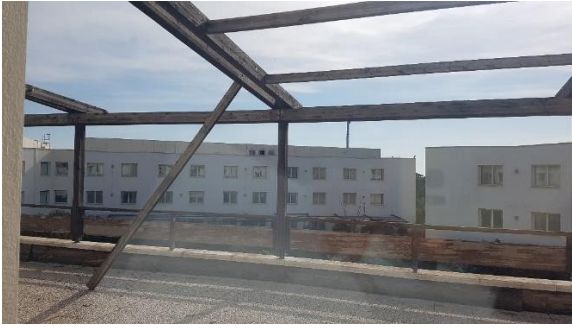
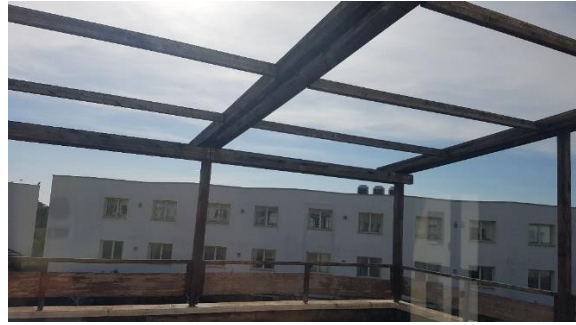
Figura 44 – Pergolato in legno con pilastri 20cmx20cm

Il piano secondo è stato realizzato in conformità al progetto autorizzato con DIA prot. n. 45782 del 15/12/2006, e le piante catastali vigenti sono conformi alle planimetrie di progetto. È stato però realizzato, senza alcun titolo abilitativo, un pergolato in legno con funzione di frangisole in corrispondenza della veranda antistante la sala meeting presente al secondo piano che affaccia sulla corte maggiore della struttura alberghiera.
