TRIBUNALE ORDINARIO DI FOGGIA
ESECUZIONI IMMOBILIARI

NOTA TECNICA

Procedimento di Esecuzione Immobiliare
n. 80000138/2012 R.G.Es.

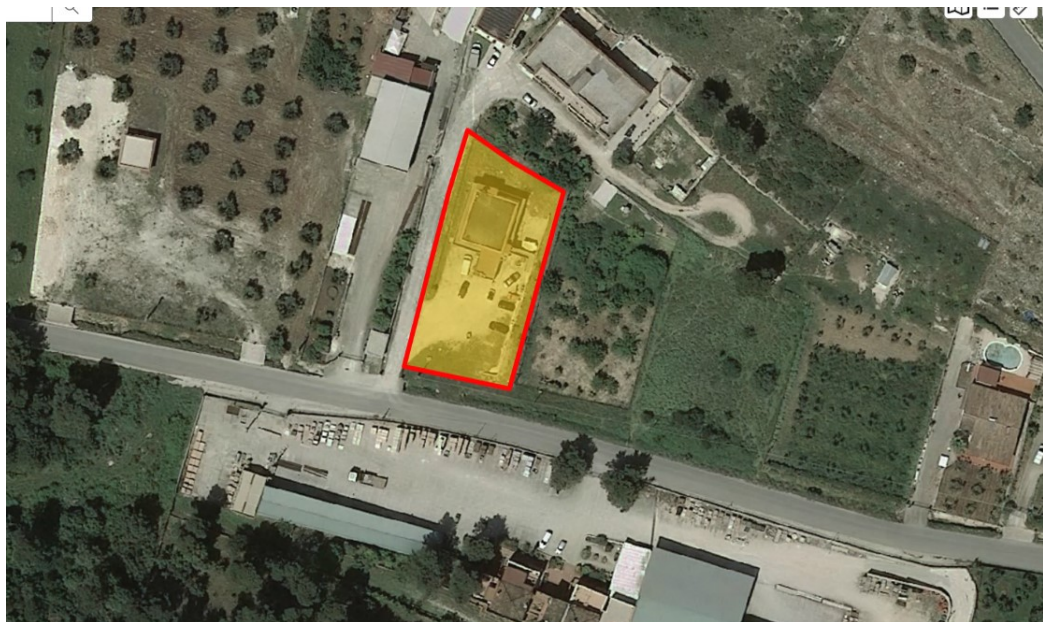
Figura 2. Fotografia aero-planimetrica del bene.

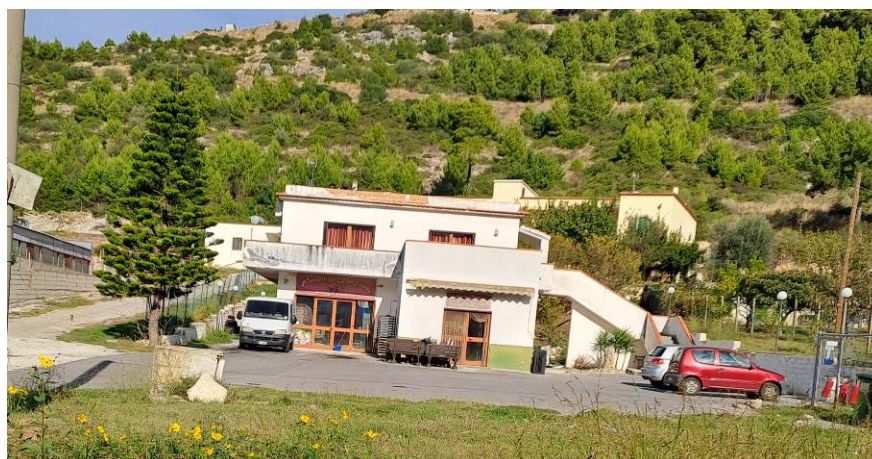
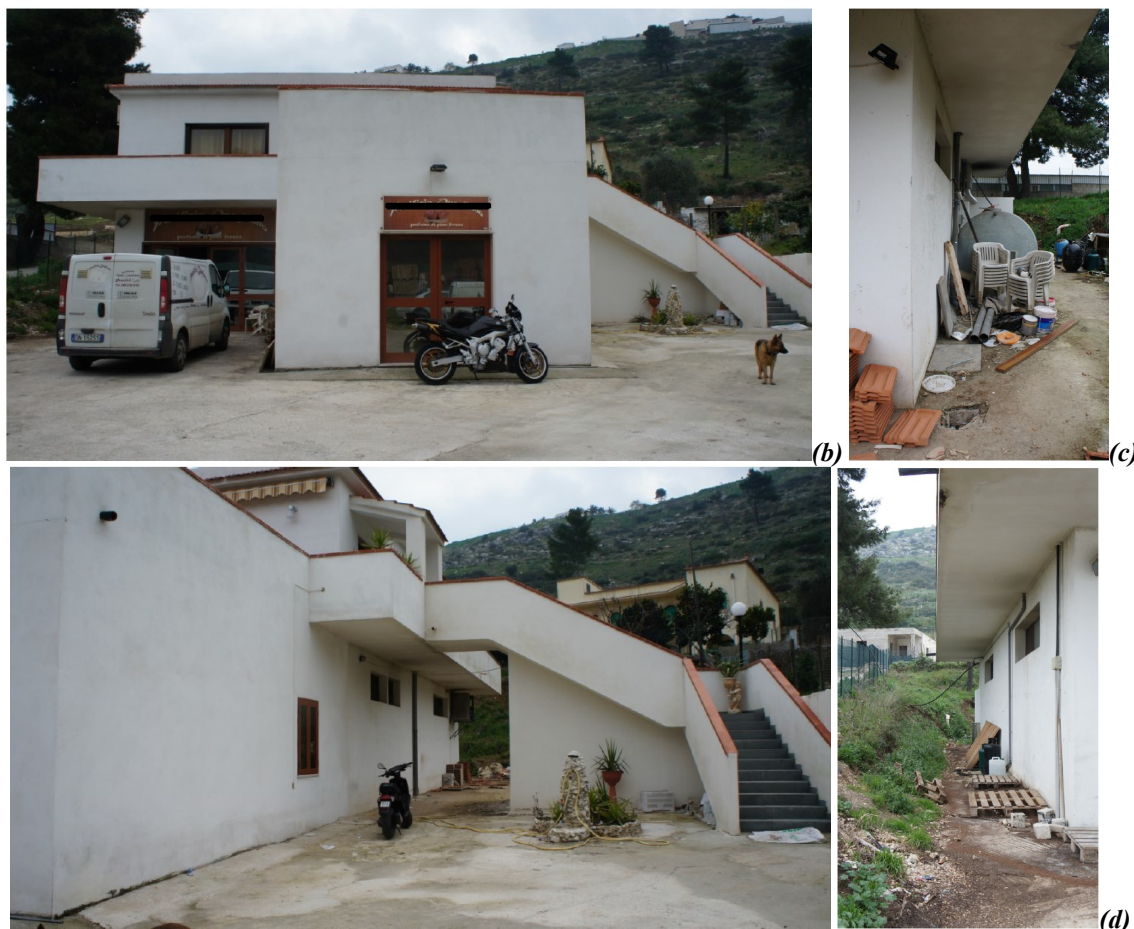
Tutta l'area esterna perimetrale risulta pianeggiante ed è al livello di campagna della zona posta a sud che coincide con quello della strada pubblica da cui il complesso riceve accesso. Sugli altri lati di confine l'aia è invece sottoposta rispetto ai terreni circostanti che sono leggermente acclivi e a maggior quota (vd. figura n° 3).

Figura n° 3. Fotografie del complesso edilizio sito in agro del Comune di Peschici alla contrada Valle Castellana estratte dai rilievi fotografici dell'arch. De Luca e scattate dal sottoscritto il 14 novembre 2023: area esterna di pertinenza (a) facciata principale con accessi al pianterreno (b); prospetto posteriore (c); prospetti laterali e scalinata di accesso al primo piano (d).
