TRIBUNALE DI FOGGIA
Ufficio Esecuzioni immobiliari

ESECUZIONE IMMOBILIARE N° 318/2021

Relazione di Consulenza Tecnica d'Ufficio – Stima dei beni pignorati

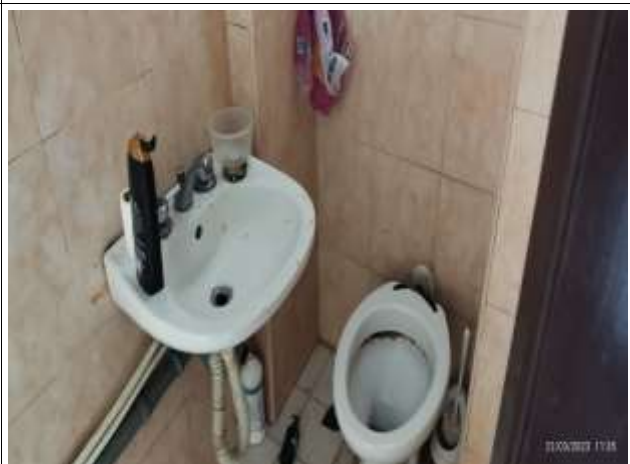
Foto 6. bagno

Il soffitto è a volta, con un'altezza massima di circa 5 metri e un'altezza minima di circa 3,35 metri. Il bagno è dotato di wc, lavandino e doccia a pavimento, con pavimento e rivestimento in ceramica di colore rosa chiaro e bianco.

Gli impianti idrico-sanitario ed elettrico sono presenti ma in pessimo stato e privi delle necessarie certificazioni.

Opere edilizie: vanno controllati gli impianti e rilasciate le dovute certificazioni 37/08 inoltre va chiusa la porta che collega il lotto 001 con il lotto 002.
