Tribunale Ordinario di Foggia
 Procedure esecutive immobiliari riunite nn.403/2012 e 99/2022

CONSULENZA TECNICA D'UFFICIO DI AGGIORNAMENTO

BENE UBICATO IN ABITATO DI FOGGIA AD USO ABITAZIONE NELLA TIPOLOGIA DI VILLINO, DISTRIBUITO FRA IL PIANO TERRA E PRIMO, ED UBICATO SULLA STRADA STATALE 16 PER BARI AL Km. 683,000 IN LOCALITA' "CONCA D'ORO".

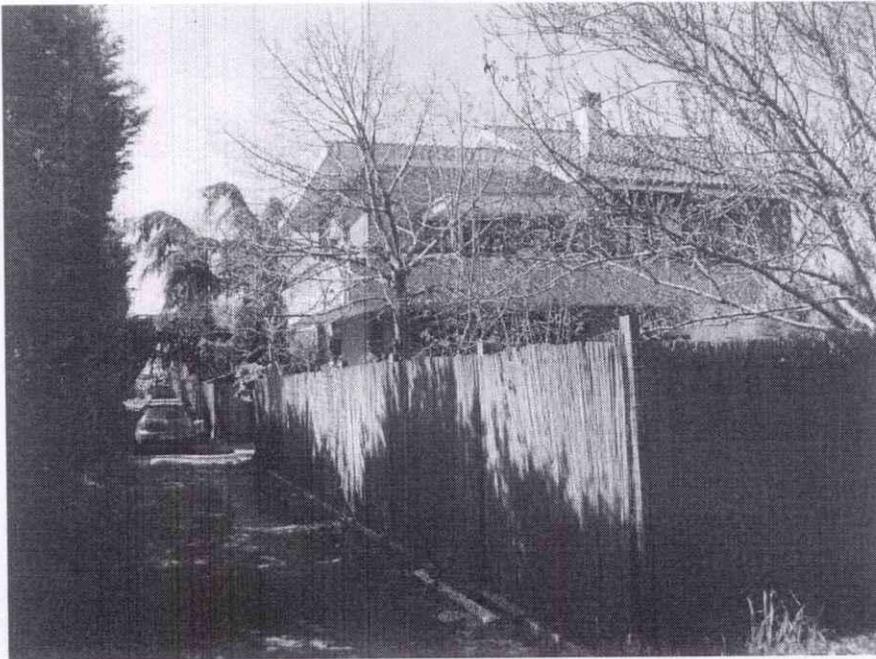
Foto 1

Per raggiungere l'immobile partendo dalla Fiera di Foggia e dal Palazzo degli Ufficiali Giudiziari (U.N.E.P.) di Foggia, occorrerà procedere in direzione Corso del Mezzogiorno per poi percorrere la Strada Statale 16 per Bari, percorrendo una distanza di circa Km.6,000 solo all'andata. Si giungerà, poi, ad uno svincolo segnalato dal quale si potrà facilmente vedere un complesso immobiliare recintato, nel quale è compreso anche il villino oggetto di studio (vedi foto nn.1, 2, 3 e 4). **Si potrà entrare nel giardino di pertinenza dell'appartamento, attraversando un cancello, poi, si dovranno percorrere circa 20 mt. lungo il vialetto frontale di proprietà di terzi** e meglio identificato in N.C.E.U. al F.lio 173 Particella 646 sub 3, vialetto che da accesso sia all'immobile confinante e precedente il nostro, distinto con la Particella 842 sub. 2, che all'immobile successivo il nostro (posto alla fine del vialetto) e identificato in N.C.E.U. al F.lio 173 Particella 646 sub. 3 (vedi foto nn. 1 e 4).

terzi, lungo poche decine di metri e precisamente entrando nel secondo cancello a destra (vedi foto nn.1, 2 e 4). Entrando nell'immobile pignorato si nota un giardino diviso da un cancelletto in tre parti, la prima con sedie e tavoli, la seconda adibita a prato e alberi ed una terza parte più riservata e contornata da rampicanti in cui è installato un gazebo, mobile, non fisso ne ancorato a qualsivoglia struttura o pavimento. Adiacente al giardino una piccola terrazza alla quale si accede salendo pochi scalini e che dà accesso al vano scala principale dell'appartamento di cui trattasi. La scala formata da due rampe rivestite in mattoni in cotto di colore rosso scuro che conduce in un disimpegno dal quale è possibile accedere a tutti gli ambienti dell'immobile. Ruotando in senso orario l'appartamento è così dislocato: in una camera da letto piccola in cui è ubicata una scala a chiocciola che porta, tramite una botola di mt.1,20x1,20, al vano sottotetto adibito sin dalla nascita a locale "camera d'aria" nonché "vano tecnico", con le relative altezze (alle estremità di mt.0,40 e mt. 1,74 per poi alzarsi al colmo a mt.2,25, quindi inferiori a mt.2,40) che ne impediscono qualunque tipo di abitabilità; in una camera da letto matrimoniale più grande; in un bagno e nell'ambiente più grande ad uso cucina/soggiorno nel quale si trascorre la maggior parte della giornata. Tutti i pavimenti posti al livello sono rivestiti di parquet di color scuro in discreto stato di conservazione, tranne il bagno rivestito in piastrelle di prima scelta di color blue chiaro mentre il locale sottotetto è rivestito in legno di abete; tutti gli infissi esterni anche la finestrella (abbaino), sono in profilato metallico a taglio termico con vetro camera per un miglior mantenimento del comfort termico interno. La camera da letto piccola: prende luce naturale dalla finestra che affaccia direttamente sul giardino. È un ambiente piccolo e rettangolare e dipinto su tutte le pareti, dotato d'impianto elettrico e tv. La camera da letto matrimoniale: prende luce naturale dalla finestra-balcone, è un ambiente di forma quadrata e dipinto su tutte le pareti, dotato d'impianto elettrico e tv. È possibile accedere al balcone/terrazzo che affaccia sul giardino di pertinenza dell'appartamento posto al di sotto dell'immobile

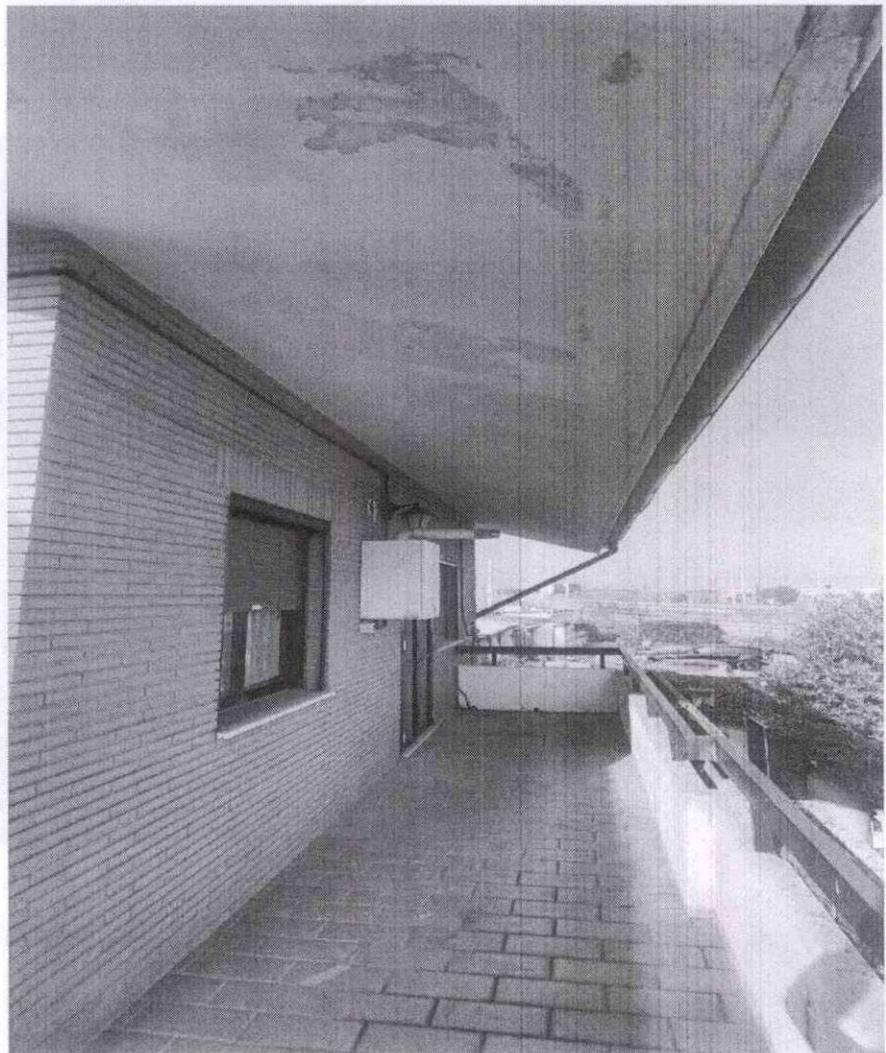
Foto 8

- della situazione deteriorata dell'esterno dell'immobile, sulla quale sono passati oramai anni e anni, senza aver ricevuto alcun intervento di manutenzione (vedi foto nn.8, 9, 10, 11, 12, 13 e 14);

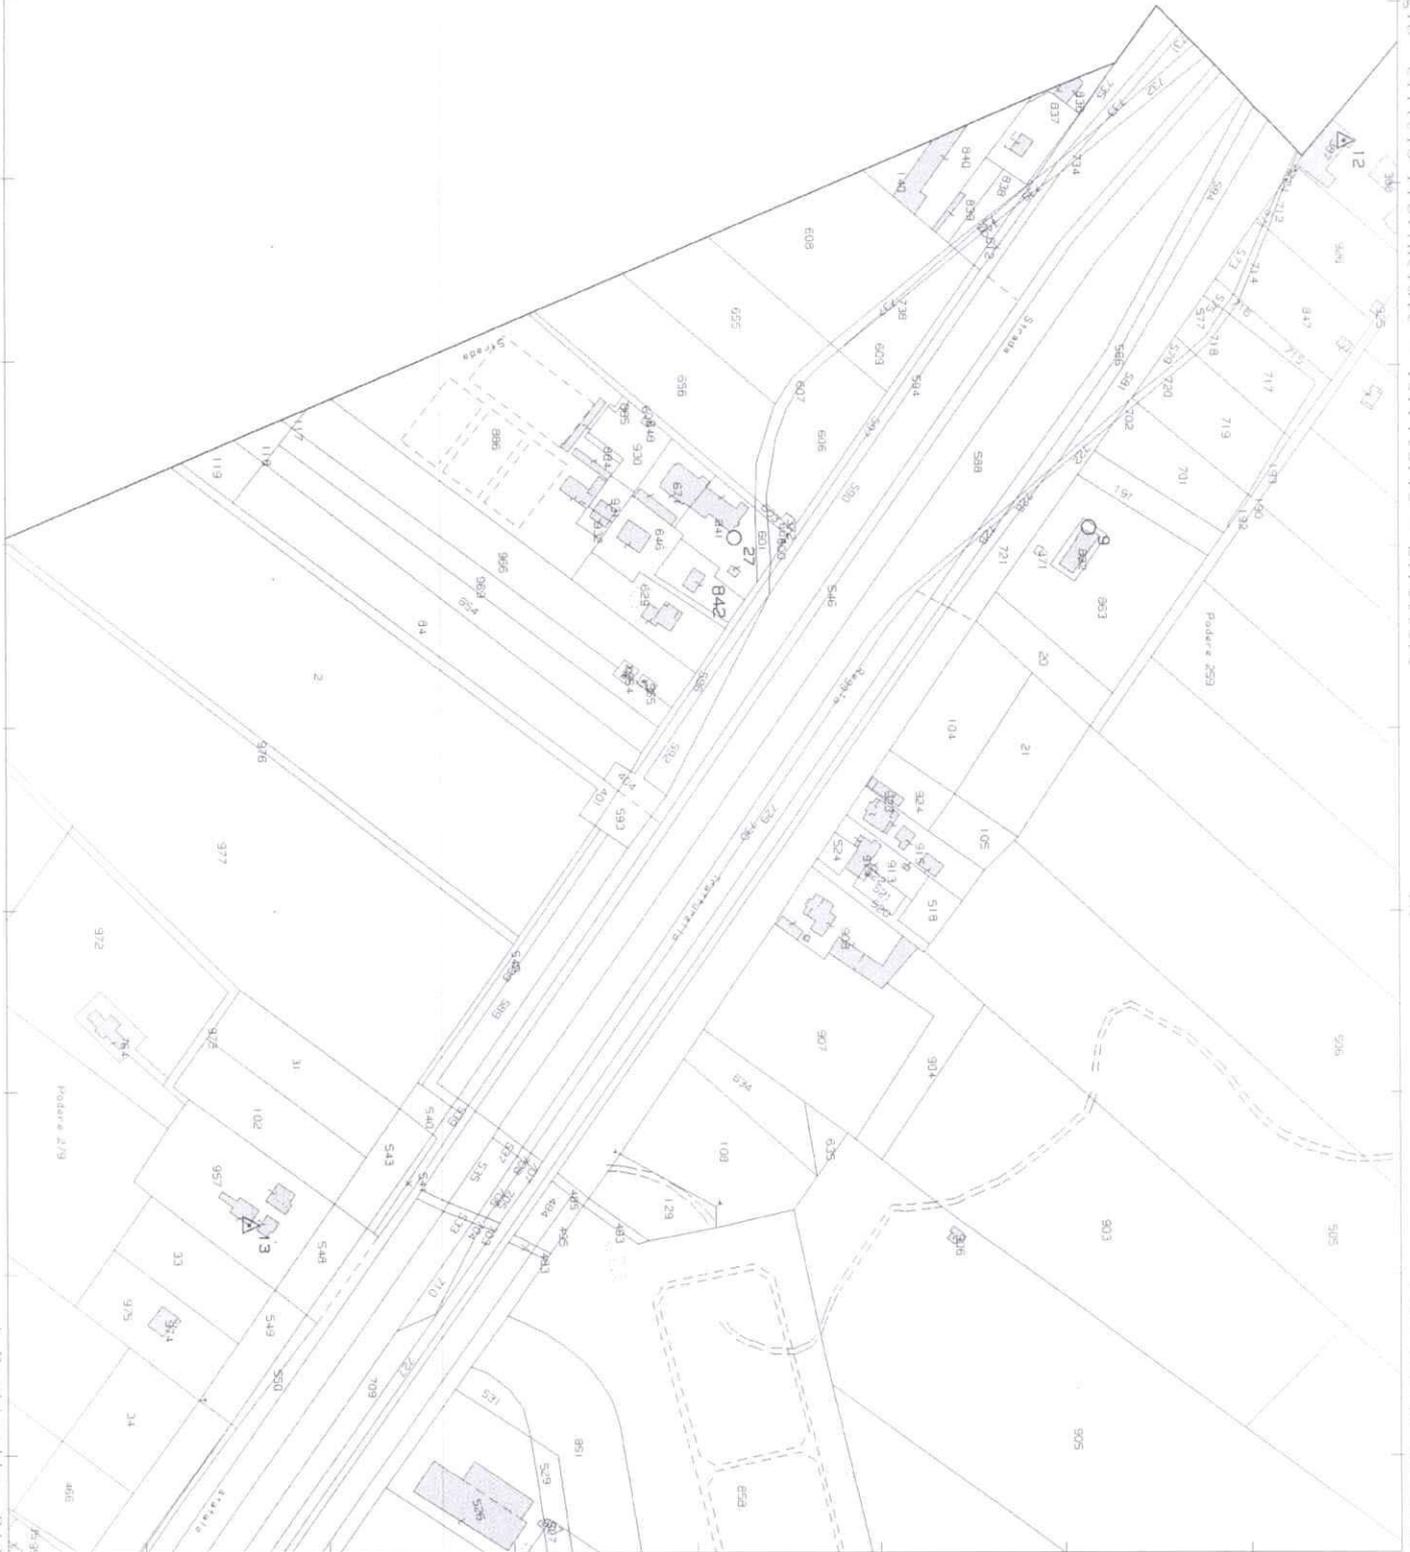
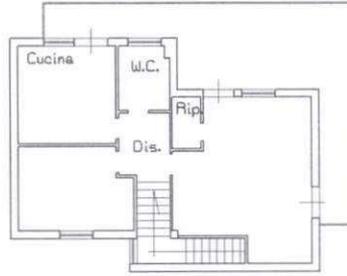
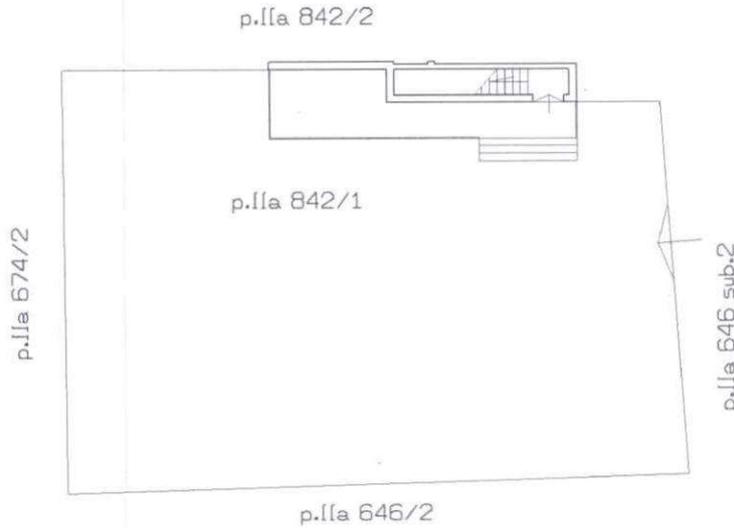
Dichiarazione protocollo n. FG0111924 del 19/05/2006 Planimetria di u.i.u. in Comune di Foggia Via Bari civ. SNC	
Identificativi Catastali: Sezione: Foglio: 173 Particella: 842 Subalterno: 1	Compilata da: Cancelliere Iscritto all'albo: Geometri Prov. Foggia N. 1574

- che la situazione reale dell'immobile non rispecchia quella catastale perché: a)il grafico del piano contenente il "vano tecnico" o sottotetto o locale camera d'aria, non viene riportato nella planimetria catastale dell'immobile; b) in loco risultano demoliti due piccoli tramezzi nel vano cucina/soggiorno. Pertanto sarebbe opportuno aggiornare la planimetria catastale.

Sarebbe consigliabile nel corso dell'aggiornamento solo catastale inserire anche la planimetria del vano tecnico/sottotetto.
