TRIBUNALE DI FOGGIA

Procedura Esecutiva Immobiliare n. 524/2018/EI
Promossa da
BANCA POPOLARE DI PUGLIA E BASILICATA
Soc. Coop. Per Azioni
contro

RELAZIONE DI PERIZIA TECNICA D'UFFICIO

Procedura Esecutiva Immobiliare n. 524/18 R.G.E.

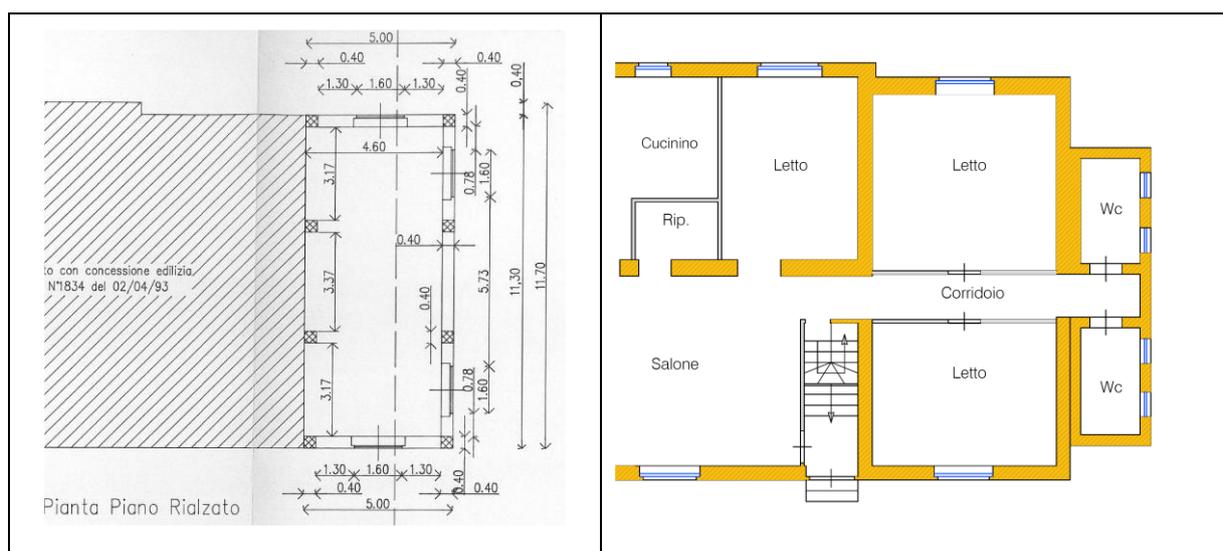
Dal raffronto dello stato attuale dei luoghi con gli elaborati grafici (e le fotografie) a corredo della C.E. n. 1834 del 08/04/1993 e della C.E. n. 3230 del 22/03/1999, si evince che la sagoma del fabbricato principale è rimasta la stessa e che le modifiche assentite hanno riguardato:

- l'ampliamento del piano terra, regolarmente assentito con C.E. n. 3230 del 22/03/1999, con l'aggiunta di un corpo di fabbrica in adiacenza alla costruzione preesistente. Tale corpo di fabbrica tuttavia risulta in pianta di dimensioni più ridotte rispetto a quelle previste dal progetto assentito, come rappresentato nella figura:

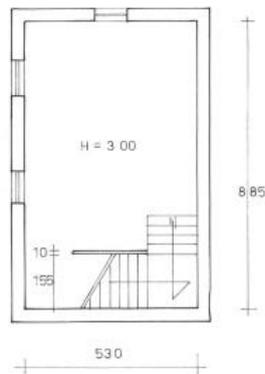
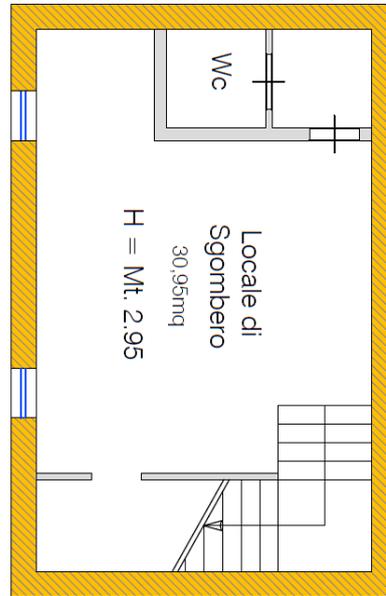
*PIANTA P SEMINT.
Scala 1:100*

- 1) diversa distribuzione degli spazi interni al piano interrato, con la realizzazione di un bagno

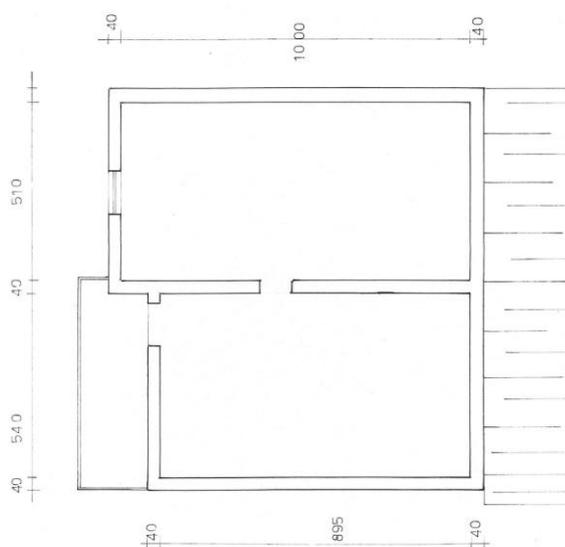
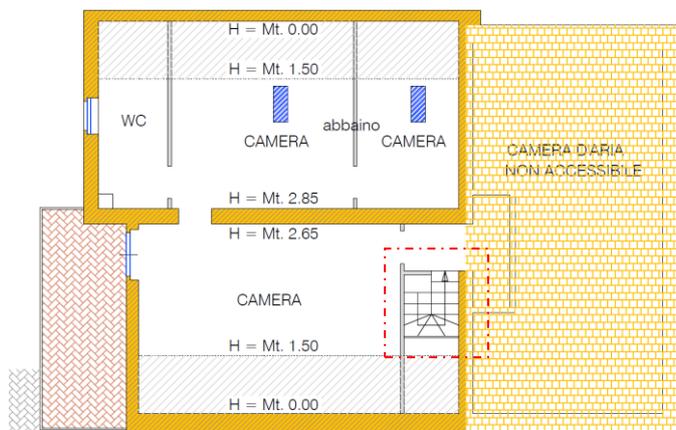
PIANTA SOTTOTETTO Scala 1:100

- 2) collegamento tra piano terra e piano primo-sottotetto mediante la presenza di un foro nel solaio del piano sottotetto e scala interna autoportante in acciaio
- 3) diversa distribuzione degli spazi interni al piano primo-sottotetto, che risulta diviso in tre camere con annesso bagno e cucina ed utilizzato come abitazione.:

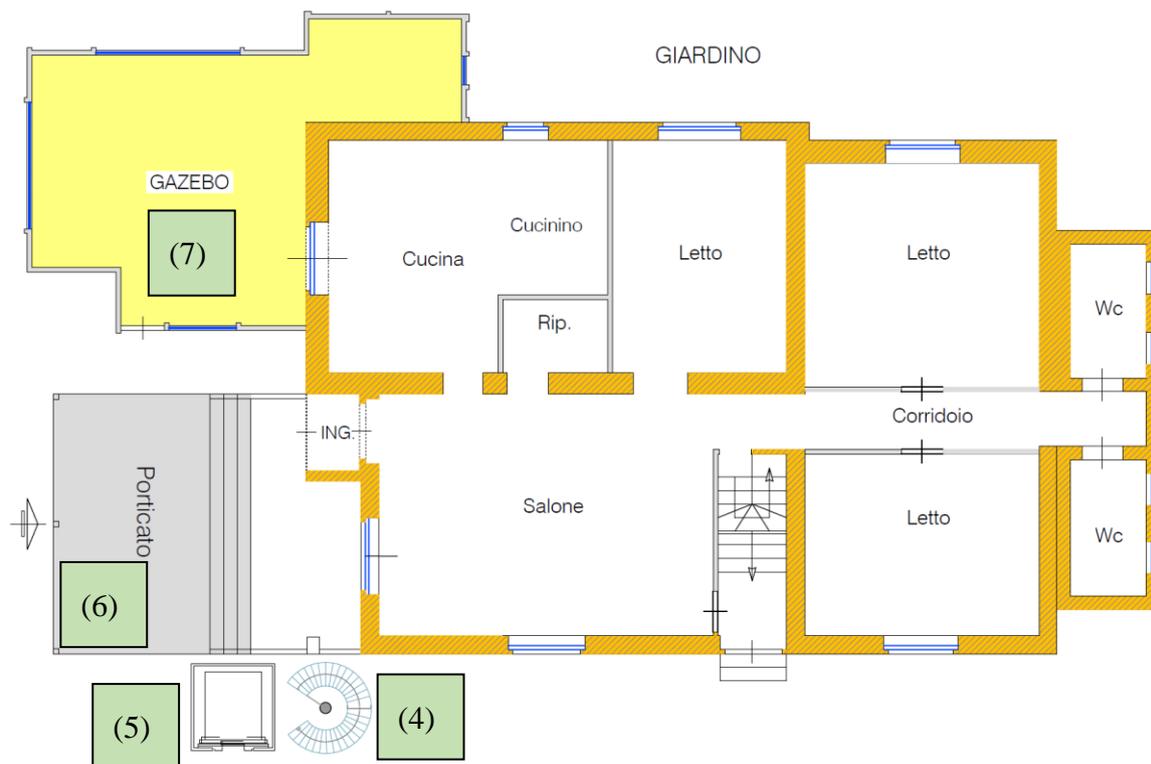
- 4) scala esterna a chiocciola in metallo che collega il piano strada con il piano primo-sottotetto;
- 5) ascensore esterno che collega il piano strada con il piano primo-sottotetto;
- 6) pensilina in legno nella zona ingresso-portico laterale del fabbricato principale;
- 7) Tettoia in legno, chiusa perimetralmente, in adiacenza al fabbricato principale;

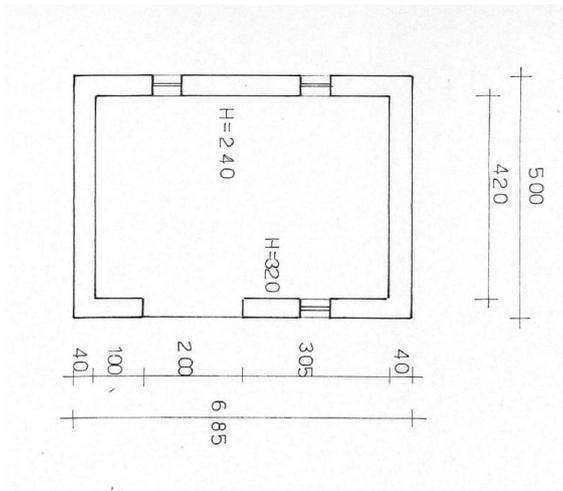
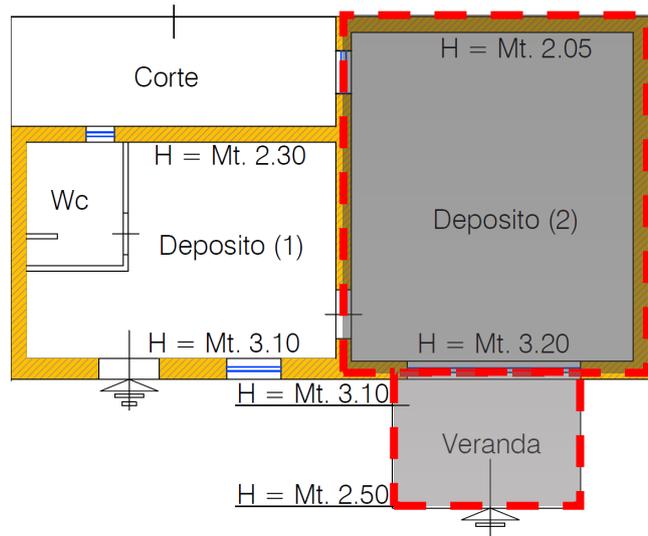
- 8) Ampliamento del locale deposito (sub 4), come rappresentato in figura:

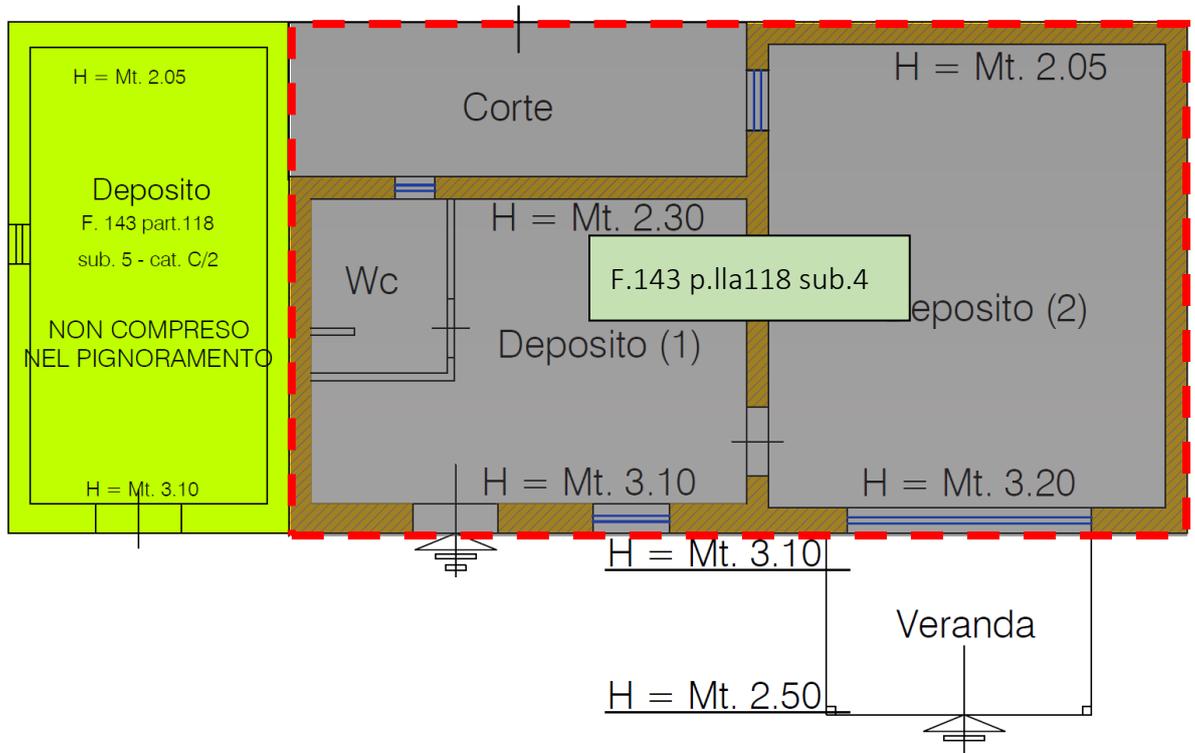
9) Realizzazione di un locale deposito (sub 5) in adiacenza all'immobile sub 4:

Si precisa che l'unità immobiliare al sub 5 non rientra nei beni pignorati relativi alla presente procedura.
