ESECUZIONE IMMOBILIARE n°101/2022 R.G.Es.  
*Giudice per le esecuzioni immobiliari*

**PERIZIA DI STIMA C.T.U.**  
*Consulenza Tecnica di Ufficio nella stima degli immobili pignorati*

**Immobilie in Margherita di Savoia (Bt), via Tommaso Fiore n°26/a**

*Appartamento a civile abitazione: foglio 25, particella 233, subalterno 8, cat. A/3.*

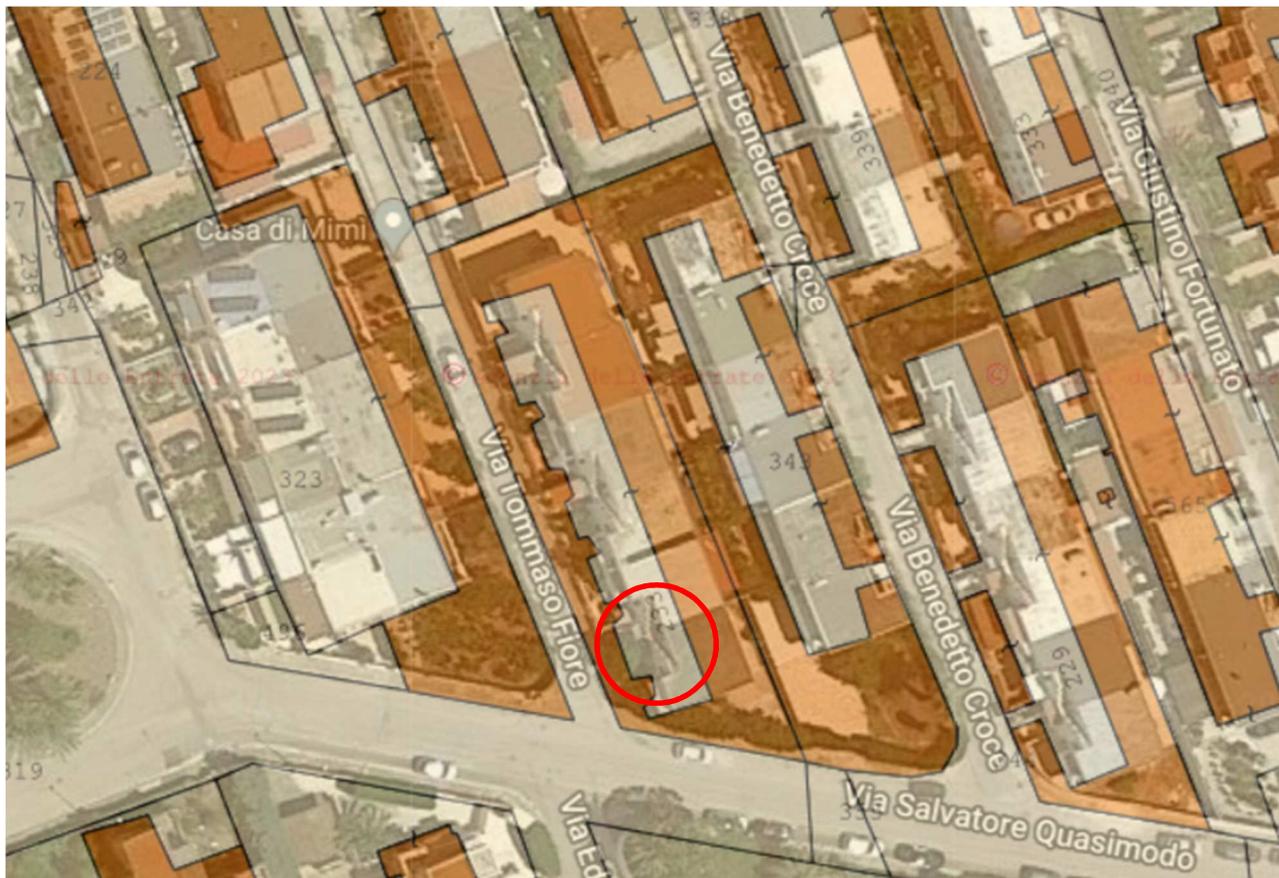
### QUESITO 2 bis

L'elaborato grafico, di seguito riportato, mostra la sovrapposizione della mappa catastale su ortofoto della particella in cui ricade l'immobile oggetto dell'esecuzione immobiliare con tutte le indicazioni catastali.

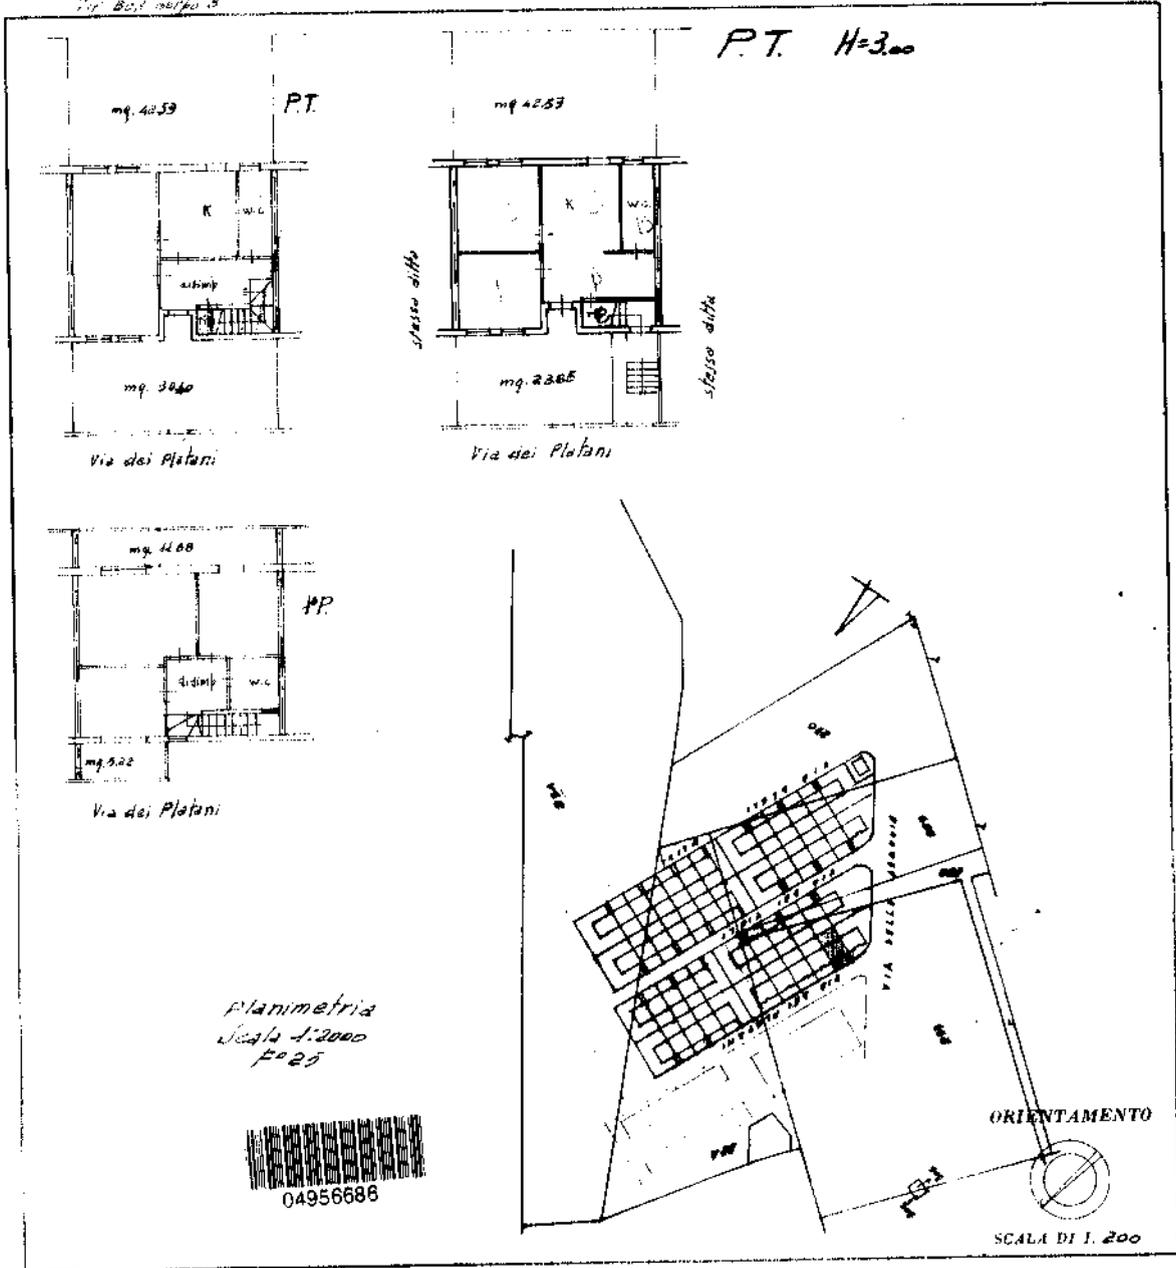
Fig. 201, foglio 8

Planimetria dell'immobile situato nel Comune di Margherita di Savoia Via dei Platani 26  
Ditta **D. ALONSO GIUSEPPE & C. S.p.A.** **D. ALONSO NICOLA & C. S.p.A.**, germani, entrambi a Margherita di S.  
Allegata alla dichiarazione presentata all'Ufficio Tecnico Erariale di FG

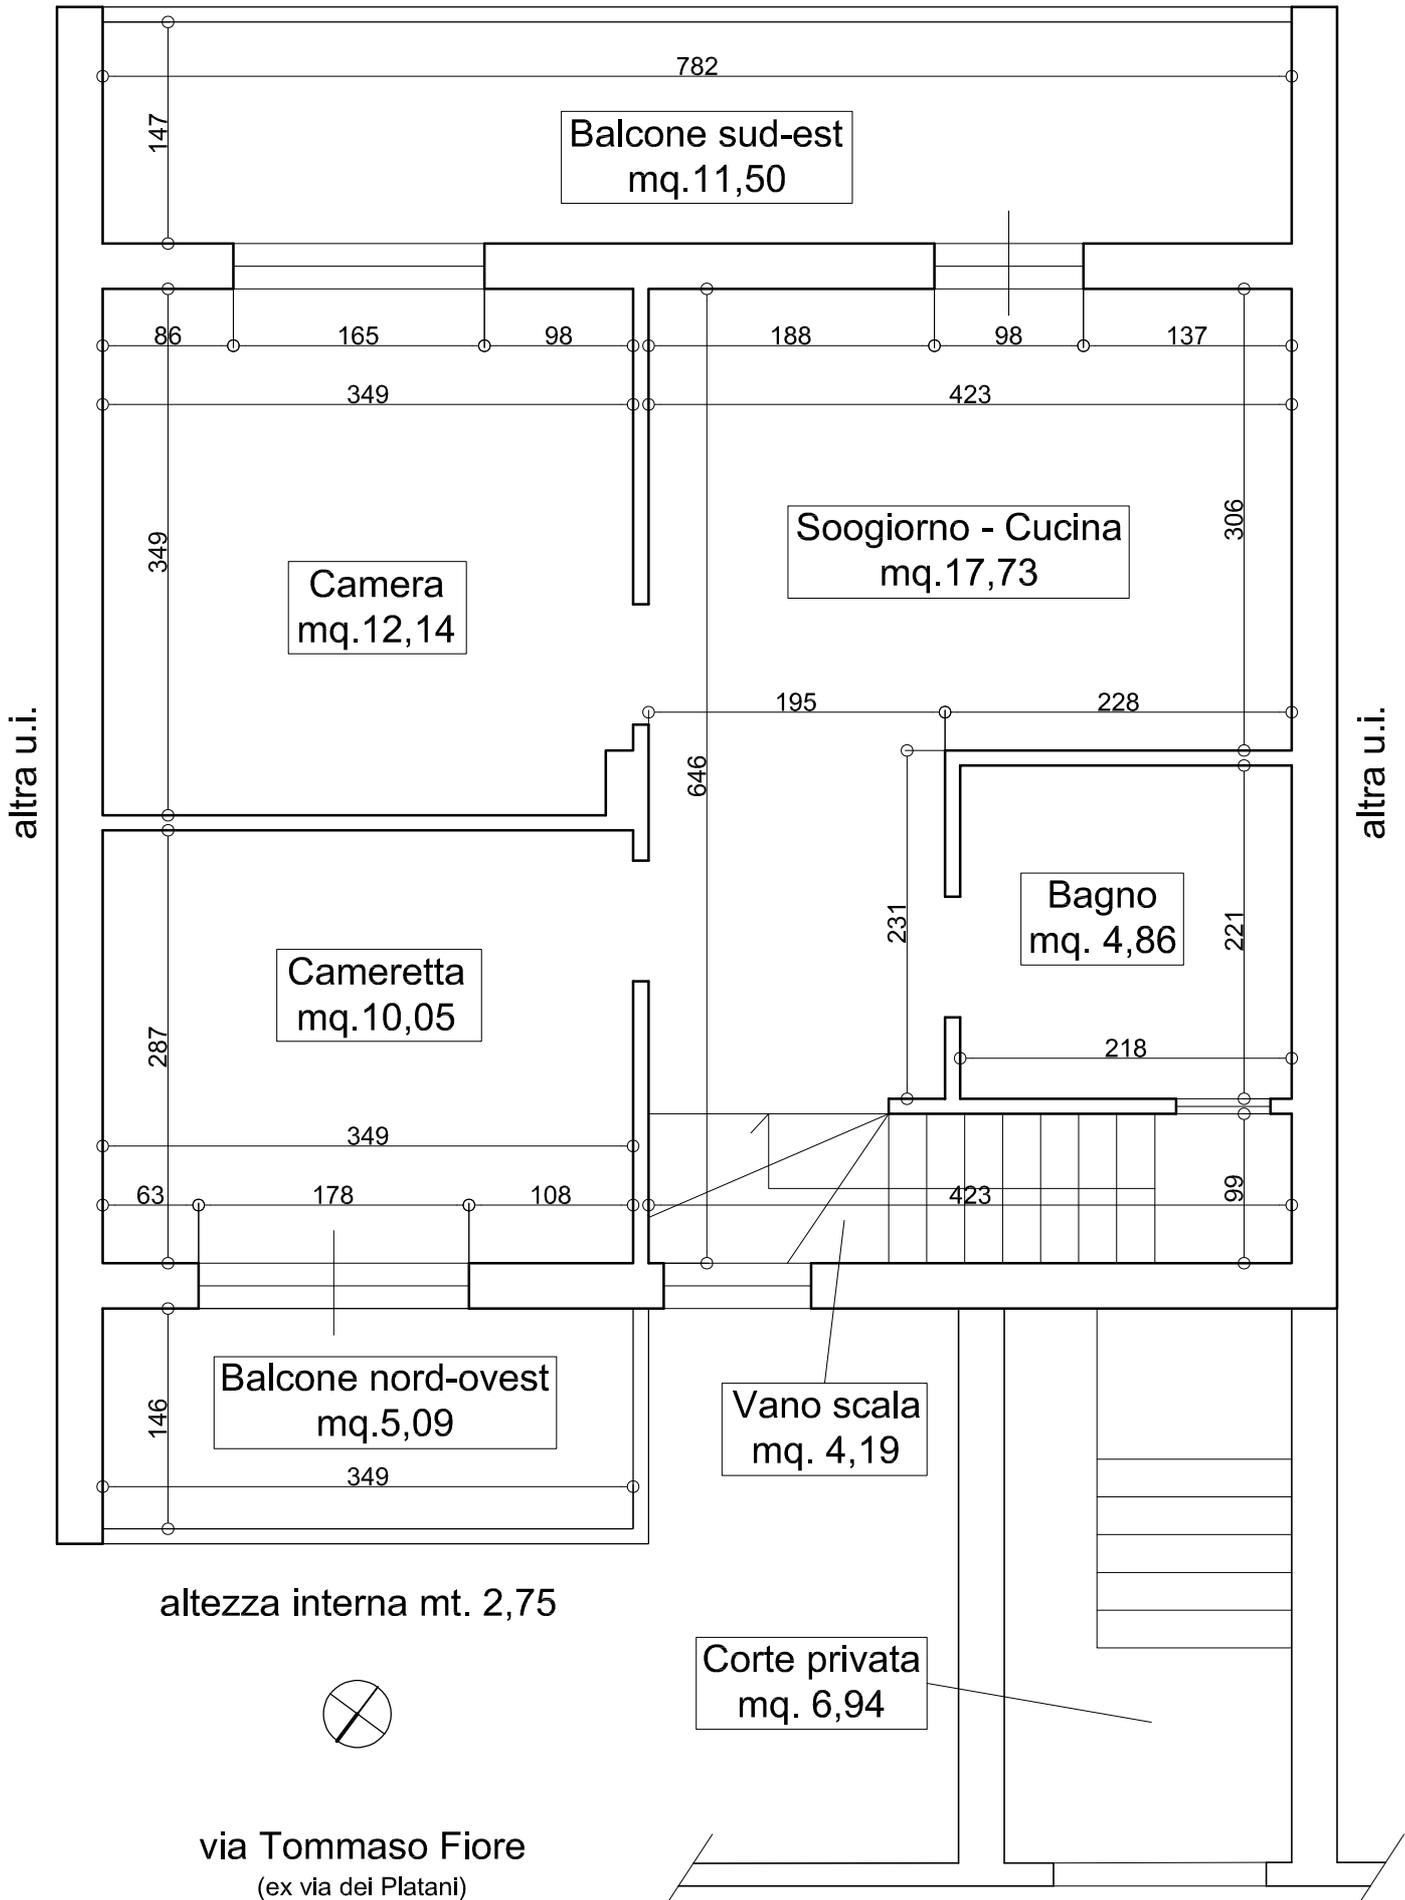
scala 1:50

affaccio su altra proprietà privata

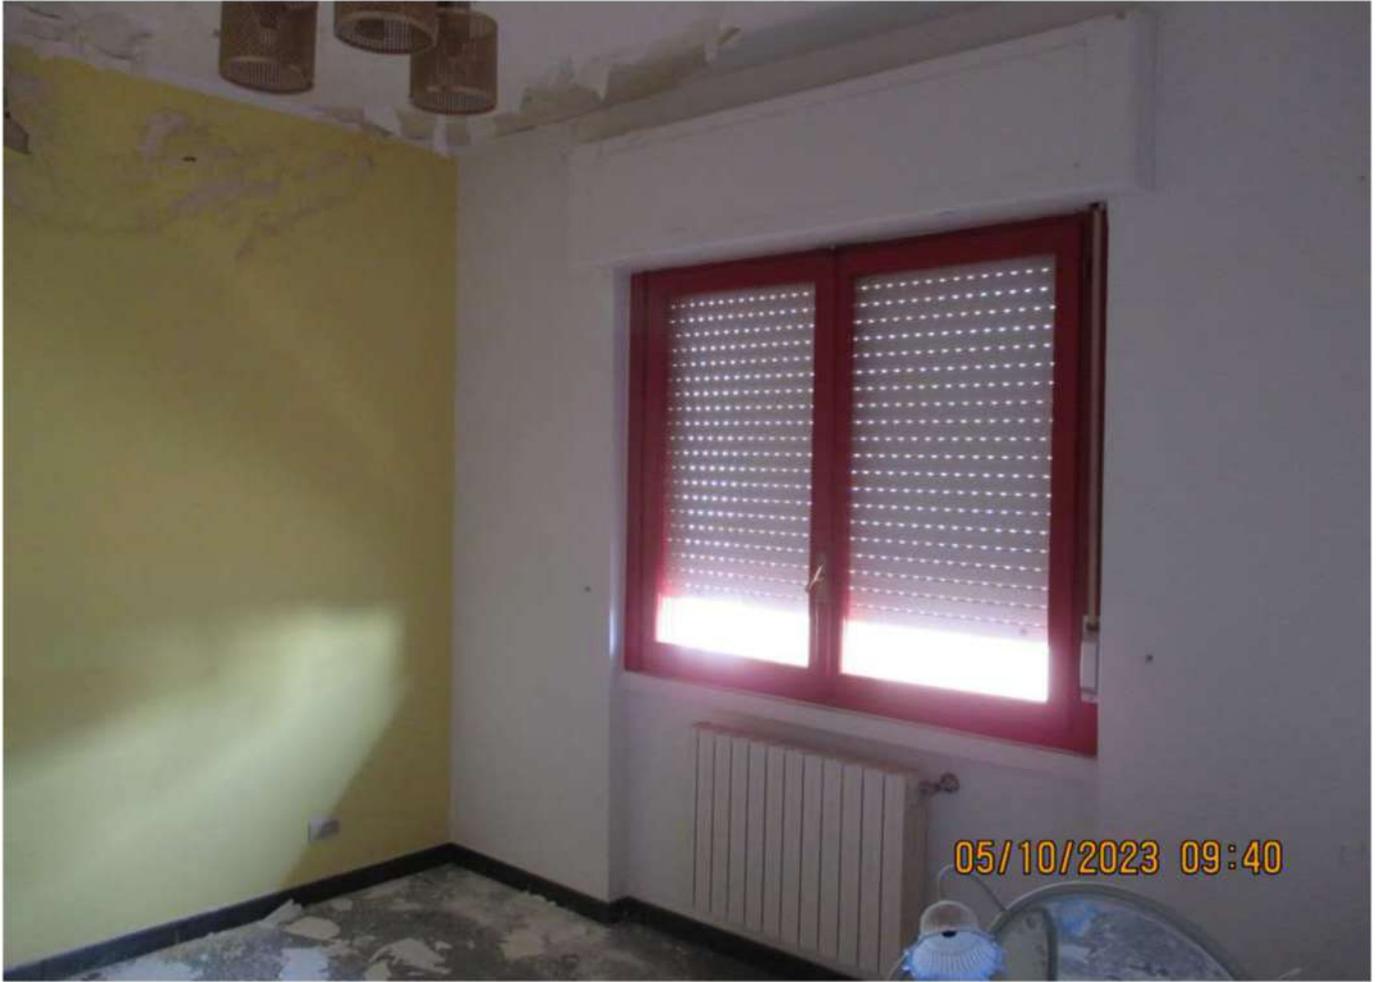
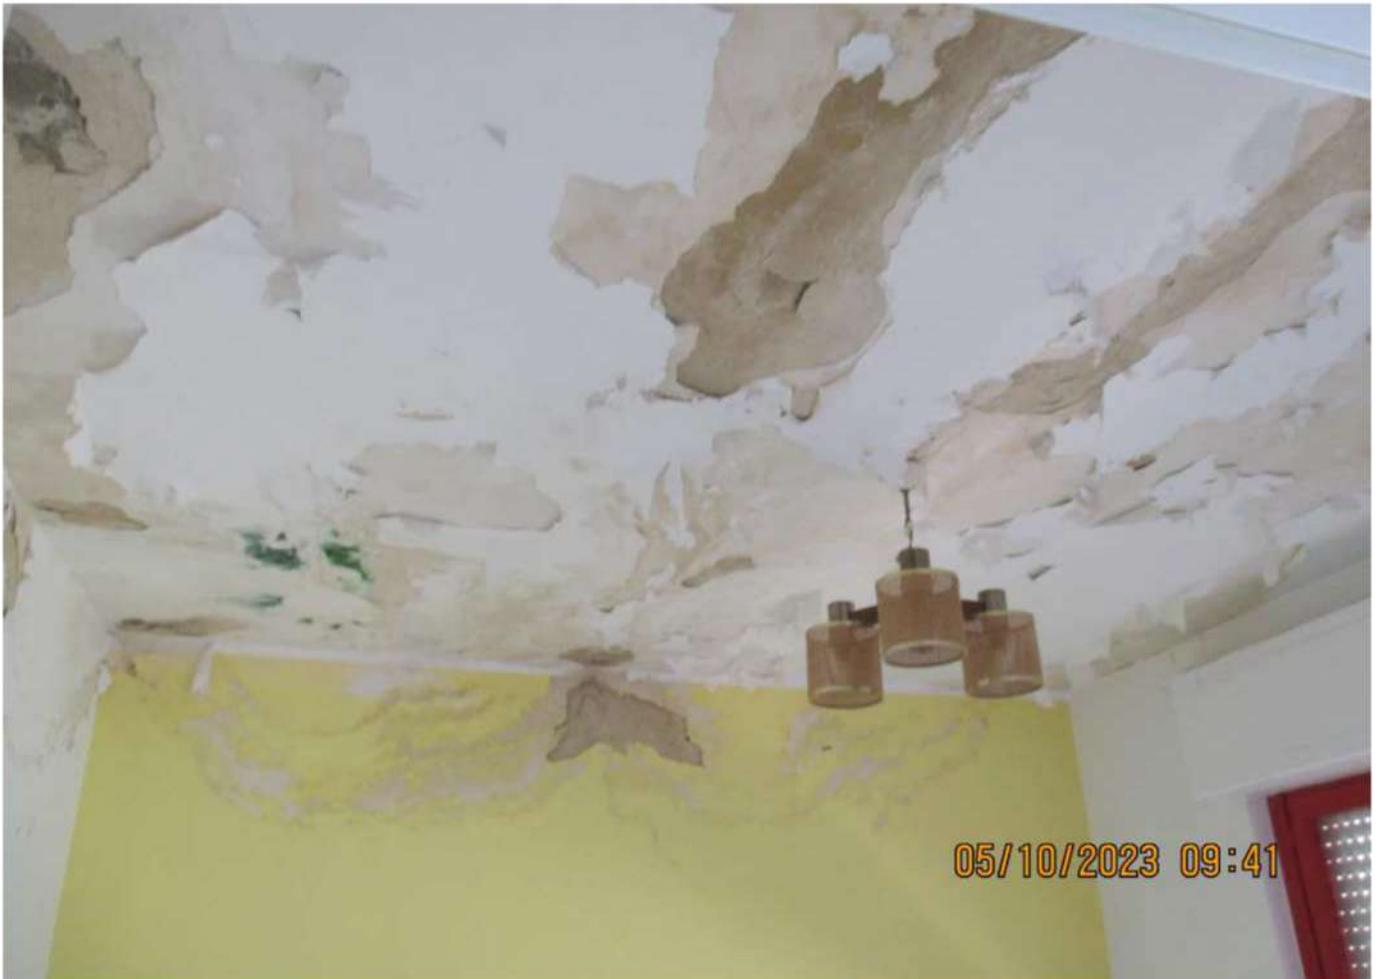
**FOTO N°10 - VISTA SOFFITTO CAMERA**

Poiché l'immobile ha necessità di una manutenzione straordinaria per riparare i danni interni pregressi dovute alle infiltrazioni dal terrazzo, sia per sistemare gli ammaloramenti degli intonaci dei sottocieli dei balconi è stato redatto un computo metrico estimativo (*allegato n°11*) dei lavori di ripristino dell'immobile. Considerando che detti lavori e relative spese avrebbero un costo complessivo di circa € 21.795,27 (importo lavori €. 17.968,36 + iva lavori al 10% €. 1.796,83 + oneri tecnico per progettazione e direzione dei lavori €. 1.600,00 + cassa professionista 4% €. 64,00 + iva professionista 22% €. 366,08) e considerando che la spesa per l'impermeabilizzazione del lastrico solare indicata alle voci n°2 (€. 384,32) e n°26 (€. 2.415,94) del computo metrico estimativo siano da dividere al 50% con l'unità immobiliare al piano terra, il reale valore di stima dell'immobile pertanto risulta:

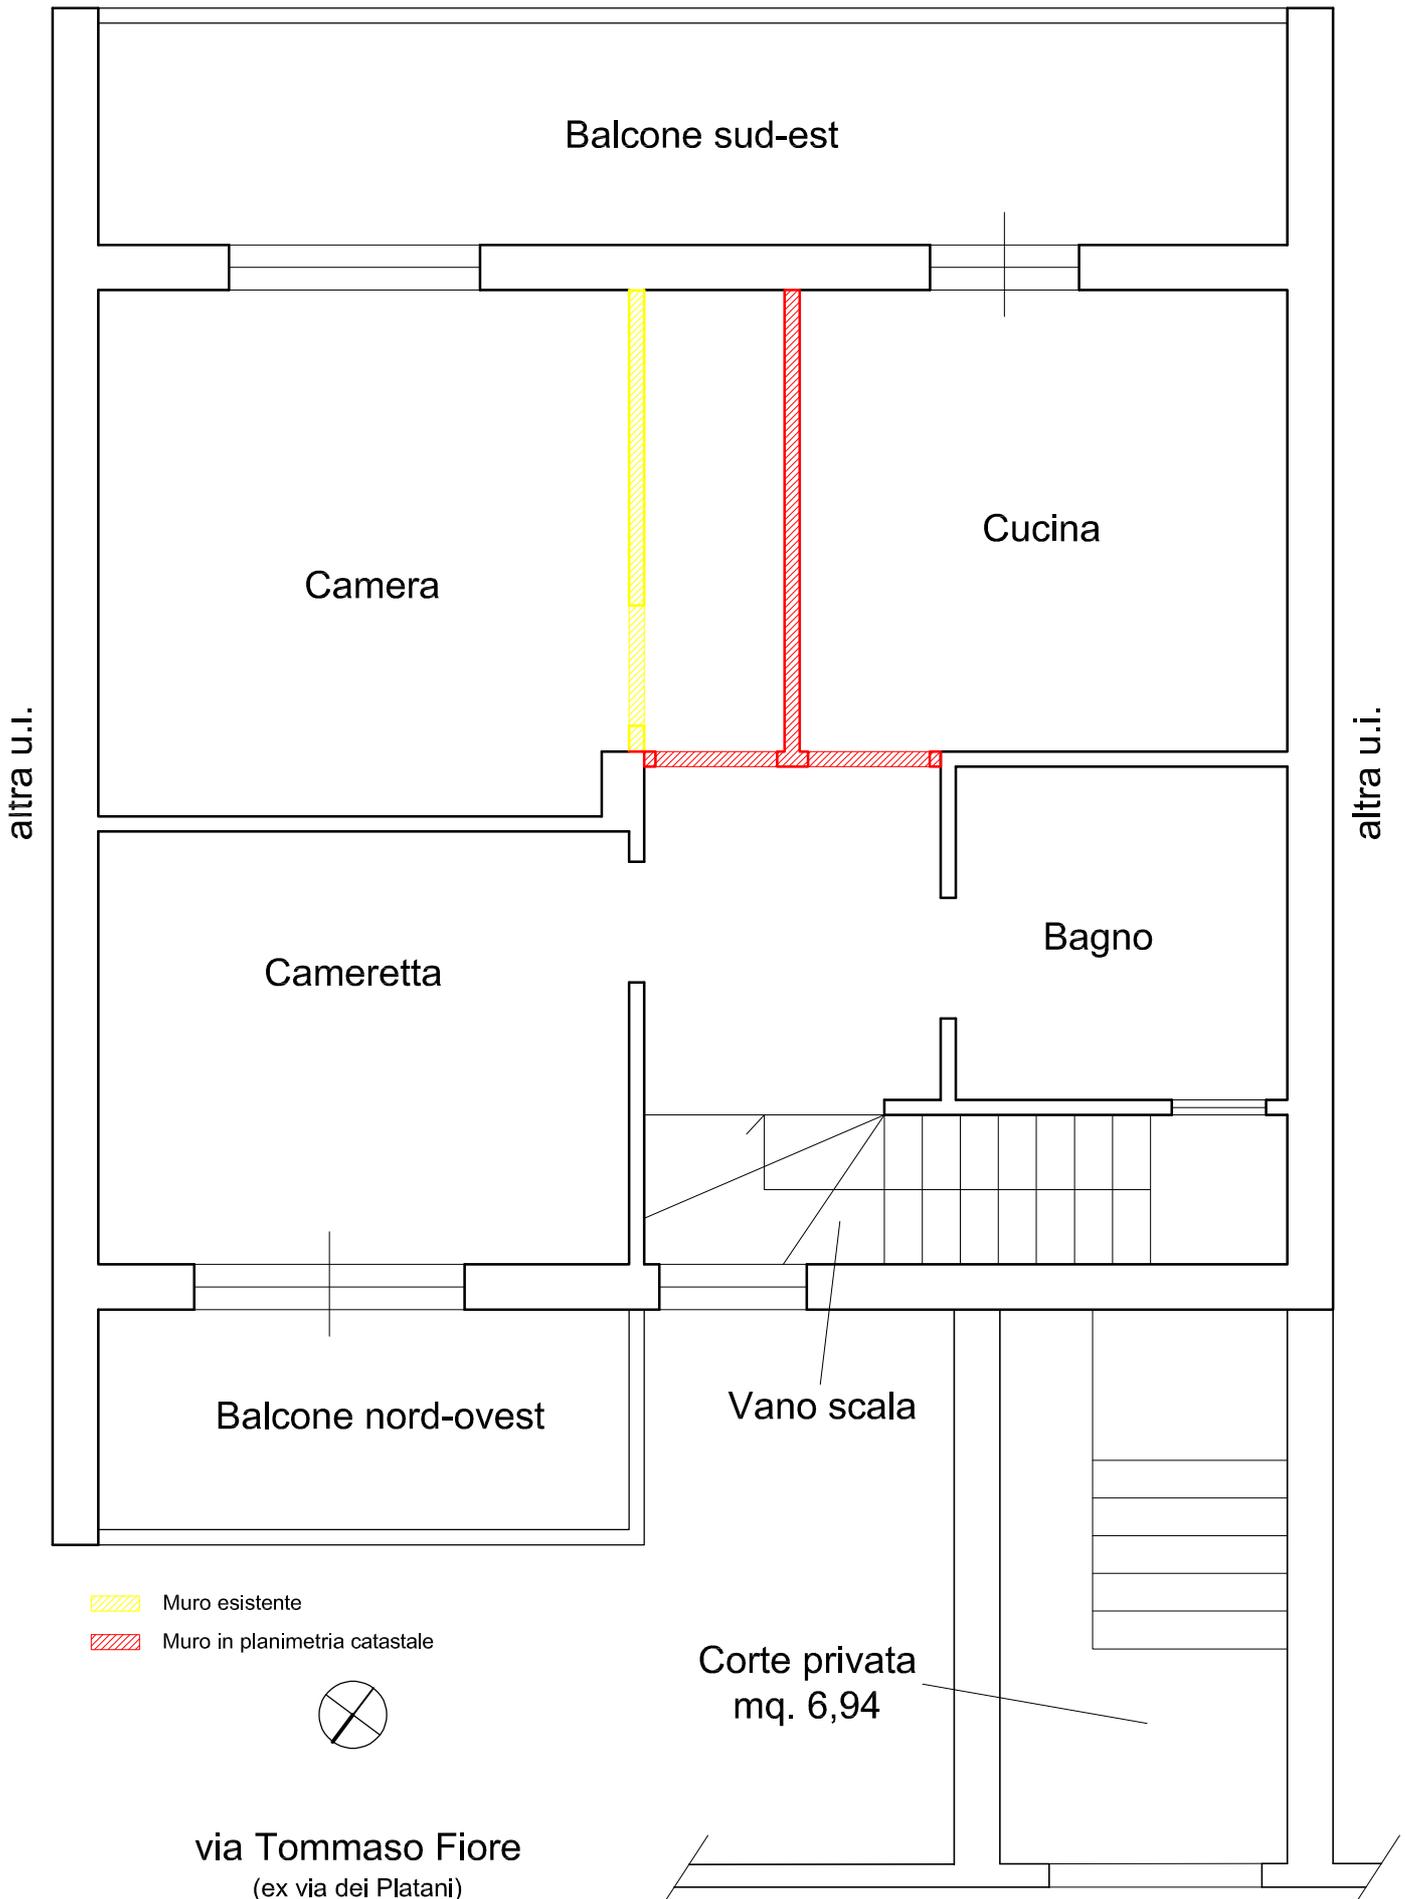
PLANIMETRIA IMMOBILE - DIFFORMITA' CATASTALE

- a) il bene immobile risulta essere regolarmente accatastato;
- b) la planimetria catastale che risulta al foglio 25, particella 233, subalterno 8 non è conforme a quanto rilevato dal C.T.U. in fase di sopralluogo; infatti sono state evidenziate alcune difformità nella disposizione dei muri interni (*allegato n°20*). Inoltre, la planimetria riportata in catasto è quella di un immobile disposta su due livelli, così come concessa dal Comune di Margherita di Savoia, senza tener conto che, successivamente fu richiesta dalla ditta di costruzioni una variante per trasformare l'immobile originario in due appartamenti autonomi rispettivamente disposti uno al piano terra (di altra proprietà) e l'altro al primo piano (di proprietà dell'esecutato). Di conseguenza, nella visura catastale viene riportata una inesatta di mq 170,00 e di mq 157,00 escluse aree scoperte.

Per la regolarizzazione catastale dovranno essere presentati presso l'Agenzia del Territorio - Catasto, a firma di tecnico abilitato, n°1 variazione catastale, i cui costi vengono stimati in ca. € 2.000,00 comprensivo di sanzione ed onorario del tecnico comprensivo di spese, iva e cassa previdenziale;
