TRIBUNALE ORDINARIO DI FOGGIA

CONSULENZA TECNICA D'UFFICIO

Procedura Esecutiva n. 92/2019 R.G.

-Perizia Tecnica d'Ufficio-

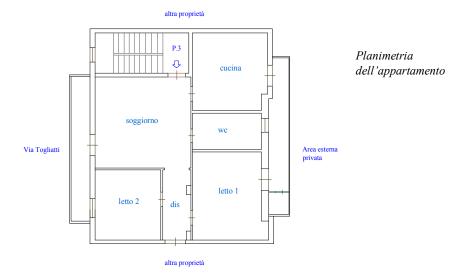
L'immobile, in osservazione, è rappresentato da un'unità abitativa, posta al piano terzo di un fabbricato di quattro piani fuori terra, facente parte di una palazzina, edificata negli anni '80, che si colloca nell'abitato del Comune di Margherita di Savoia, in una zona semi-periferica, con discreta possibilità di parcheggi, e nelle cui vicinanze, si rileva la presenza di attività commerciali, e farmacia; la detta zona, inoltre, risulta provvista di servizi di urbanizzazione primaria e secondaria. Il fabbricato si erge con una struttura in elevazione in c.a., orizzontamenti in laterocemento, pareti divisorie interne in laterizio, e copertura piana.

L'immobile, oggetto d'apprezzamento, si colloca al piano terzo, cui si accede dal vano scala condominiale (non provvisto di ascensore) con ingresso dal civico 5. L'appartamento si sviluppa su un solo livello e si compone di: ingresso/soggiorno, due camere da letto, disimpegno, cucina e vano bagno, oltre a due balconi.

Sul balcone prospiciente sull'area esterna privata, è presente un piccolo ripostiglio realizzato con pannellature in pvc e munito di un'anta.

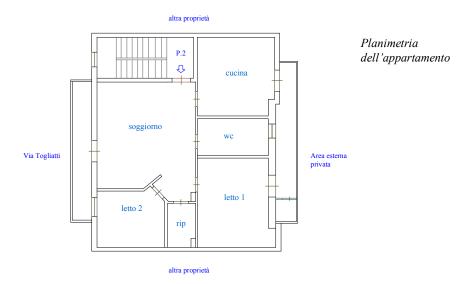
L'immobile, in osservazione, è rappresentato da un'unità abitativa, posta al piano secondo di un fabbricato di quattro piani fuori terra, facente parte di una palazzina, edificata negli anni '80, che si colloca nell'abitato del Comune di Margherita di Savoia, in una zona semi-periferica, con discreta possibilità di parcheggi, e nelle cui vicinanze, si rileva la presenza di attività commerciali, e farmacia; la detta zona, inoltre, risulta provvista di servizi di urbanizzazione primaria e secondaria. Il fabbricato si erge con una struttura in elevazione in c.a., orizzontamenti in laterocemento, pareti divisorie interne in laterizio, e copertura piana.

L'immobile, oggetto d'apprezzamento, si colloca al piano secondo, cui si accede dal vano scala condominiale (non provvisto di ascensore) con ingresso dal civico 5. L'appartamento si sviluppa su un solo livello e si compone di: ingresso/soggiorno, due camere da letto, disimpegno, ripostiglio, cucina e vano bagno, oltre a due balconi.

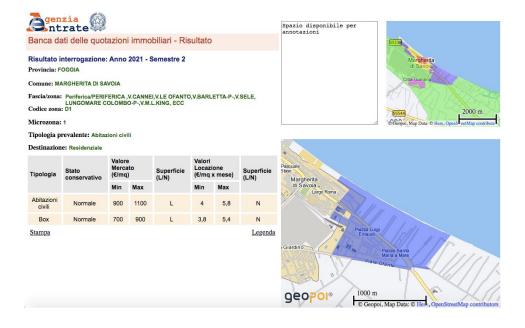
Nella precedente figura è riportato un estratto del risultato dell'interrogazione del bollettino immobiliare (OMI dell'Agenzia delle Entrate) relativo all'anno 2021, secondo semestre (dati più recenti in archivio), ed alla zona di riferimento in cui ricade l'immobile oggetto di apprezzamento.

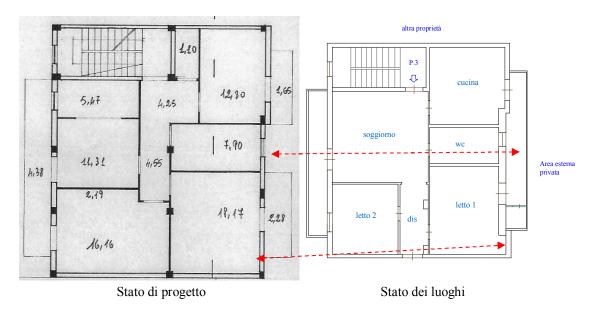
- 1) una lieve difformità nella distribuzione degli spazi interni rispetto a quanto previsto negli elaborati del progetto assentito: tale difformità può farsi ricondurre ad un intervento di ristrutturazione successivo all'edificazione del fabbricato (stante la discrasia anche rispetto alla planimetria catastale),
- 2) aumento della superficie del balcone (lato cucina), e del profilo della muratura esterna, lungo il lato della camera da letto (letto 1), con conseguente variazione del prospetto: tali difformità risalgono direttamente all'epoca di edificazione del fabbricato (in quanto riportate anche sulle planimetrie catastali dell'epoca),

Le difformità di cui ai punti 1 e 2 possono essere regolarizzate, sotto il profilo amministrativo, mediante *S.C.I.A. in Sanatoria* (*ai sensi dell'art. 37 del D.P.R. n. 380 del 6/6/2001*). I costi richiesti per tali adempimenti possono stimarsi nella misura di € 2.500,00 (comprensivi di spese tecniche, spese amministrative e sanzioni pecuniarie).

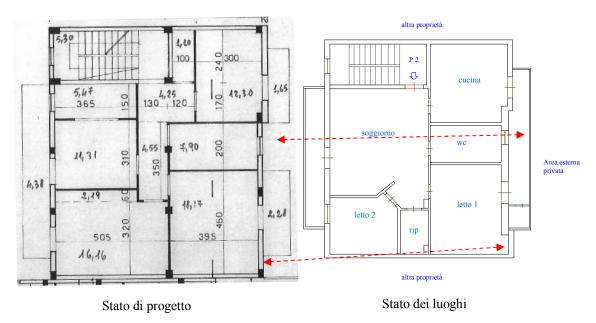
direttamente all'epoca di edificazione del fabbricato (in quanto riportate anche sulle planimetrie catastali dell'epoca),

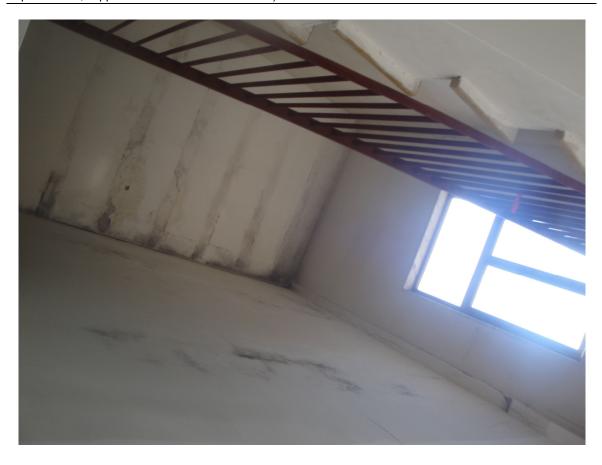
Foto 11: Abitato del Comune di Margherita di Savoia. Fabbricato sito alla Via Togliatti n. 5 (in cui si inserisce, al piano terzo, l'appartamento costituente il lotto 1). Interno del vano scala.

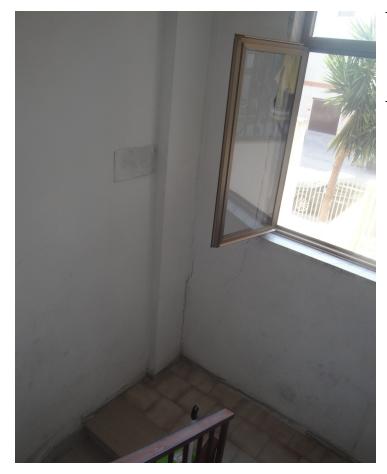
Foto 12: Abitato del Comune di Margherita di Savoia. Fabbricato sito alla Via Togliatti n. 5 (in cui si inserisce, al piano terzo, l'appartamento costituente il lotto 1). Interno del vano scala.

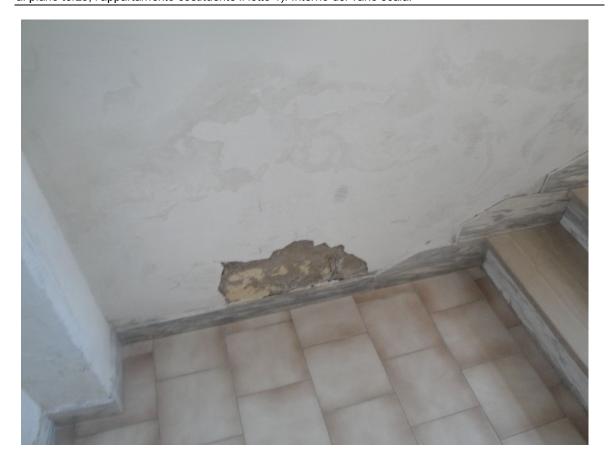
Foto 13: Abitato del Comune di Margherita di Savoia. Fabbricato sito alla Via Togliatti n. 5 (in cui si inserisce, al piano terzo, l'appartamento costituente il lotto 1). Interno del vano scala.
