TRIBUNALE DI FOGGIA

RELAZIONE DI STIMA

LOTTO 1 – APPARTAMENTO VIA VIRGILIO N°5 – GARAGE VIA DE SANCTIS N°6
DOCUMENTAZIONE FOTOGRAFICA

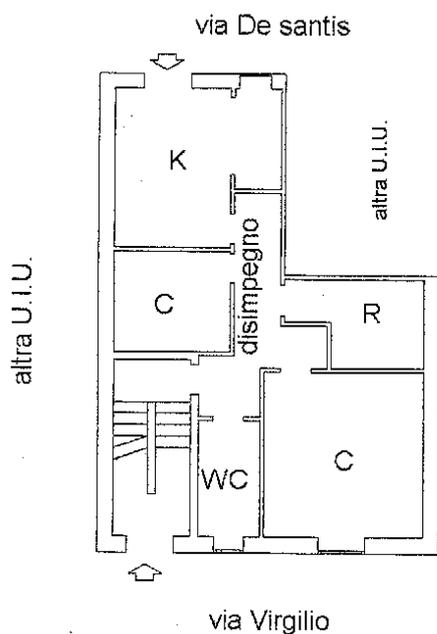
PIANTA PIANO TERRA

H int. = mt. 3,00

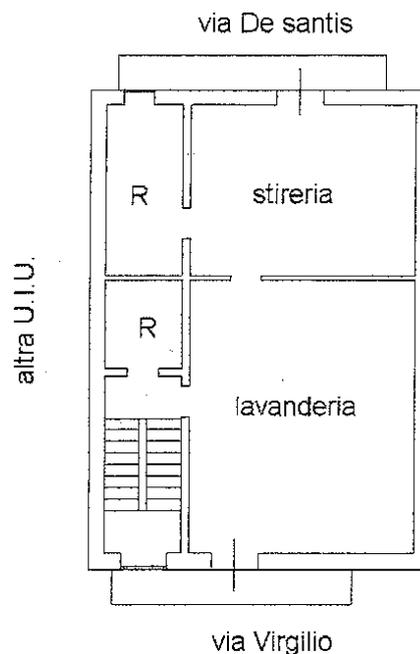
PIANTA PIANO PRIMO

H int. = mt. 2,70

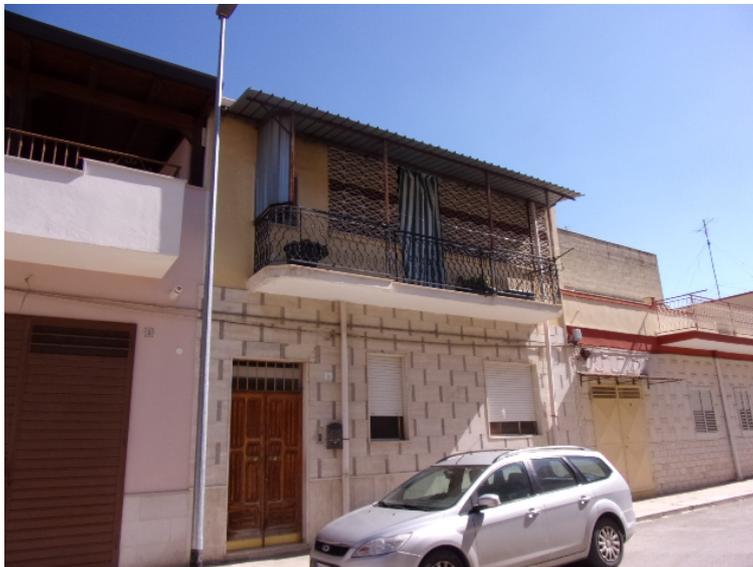
FOTO N°1 PROSPETTO PRINCIPALE STABILE – VIA VIRGILIO

La facciata esterna del fabbricato risulta rivestita in lastre di marmo per la parte a piano terra mentre è intonacata e tinteggiata con pittura al quarzo per esterni per la parte a primo piano.

Lo stato generale è mediocre.

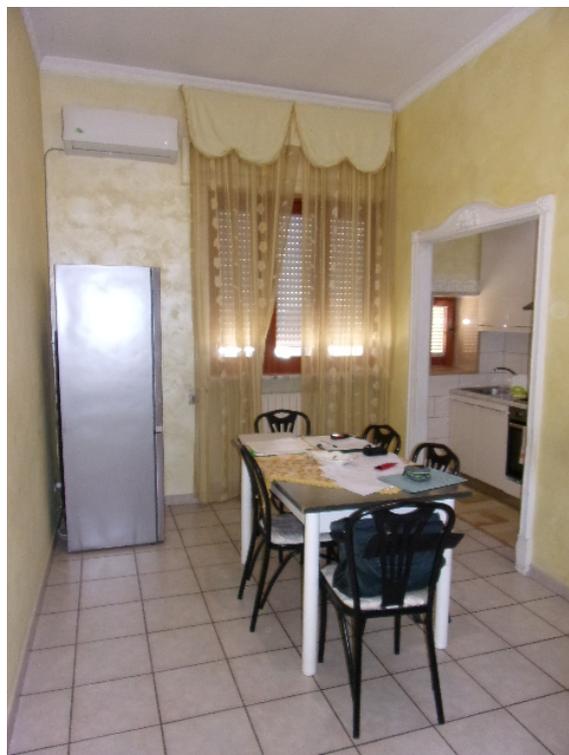
- A) errata rappresentazione grafica catastale della finestra del soggiorno posta sul fronte di Via De Sanctis, nella planimetria catastale, in quanto viene rappresentata come porta d'ingresso; in realtà lo stato di fatto corrisponde alla planimetria di progetto dell'ultima D.I.A. 106/Reg./2008 del 08/08/2008, laddove la suddetta apertura viene indicata come finestra.

FOTO N°5 ALTRA VISTA SOGGIORNO – PARTICOLARE FINESTRA FRONTE VIA DE SANCTIS DA SANARE

Le difformità di cui al punto A) B) e D) sono sanabili urbanisticamente con una CILA in sanatoria per diversa distribuzione spazi interni e con conseguente aggiornamento planimetrico con redazione di un nuovo DOCFA (diversa distribuzione spazi interni ed errata rappresentazione grafica delle aperture sui fronti principali).

- Spese tecniche per regolazione catastale della diversa distribuzione spazi interni, ed errata rappresentazione grafica aperture sui prospetti principali: **€ 700,00**

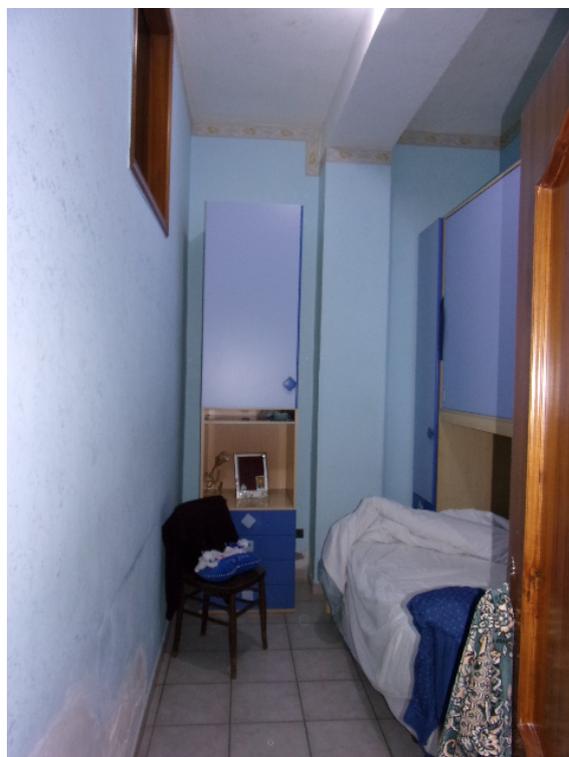
FOTO N°8 RIPOSTIGLIO TRASFORMATO IN CAMERETTA

Entrando nell'immobile a piano terra, si accede ad un disimpegno che conduce ad un soggiorno con cucinino (ambienti intercomunicanti), un ripostiglio (attualmente adibito a cameretta), una camera da letto ed un bagno.

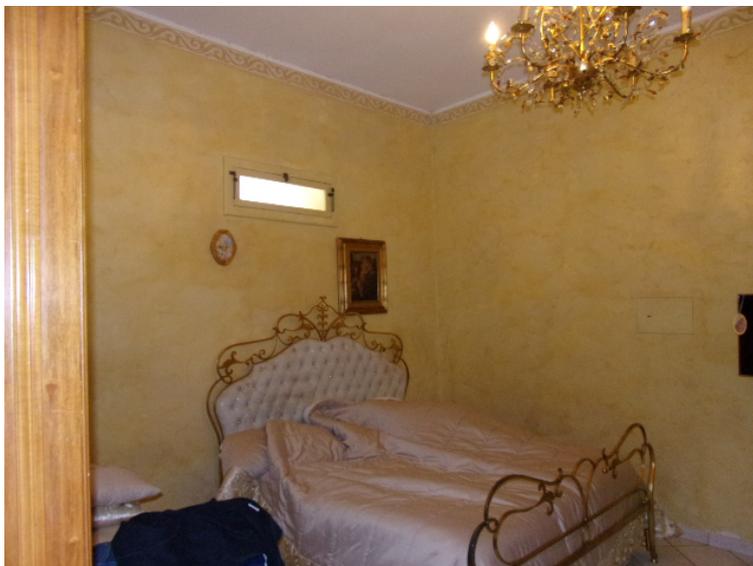
mezzo dell'apertura di un vano porta (cfr. planimetria stato attuale) e l'accesso carrabile su Via De Sanctis è stato chiuso dall'interno con una parete in cartongesso, creando di fatto una seconda camera da letto (opere non assentite).

- C) realizzazione di un vano porta intercomunicante con il garage (p.lla 1262 sub 2) ed è stato chiuso dall'interno con una parete in cartongesso la serranda di detto vano, prospiciente Via De Sanctis, creando di fatto una camera da letto.

**FOTO N°9 GARAGE TRASFORMATO IN CAMERA DA LETTO DA RIPRISTINARE
NELLO STATO LEGGITIMATO DELL'ULTIMA D.I.A. IN SANATORIA**

La difformità di cui al punto C non è sanabile, per cui da ripristinare nello status quo-ante legittimato come da D.I.A. 106/Reg./2008 del 08/08/2008, previa demolizione della parete in cartongesso, posta a chiusura dell'accesso carrabile e chiusura del vano porta intercomunicante con l'abitazione, il tutto finalizzato al ripristino del locale garage.

- Opere edilizie necessarie per il ripristino dello status quo-ante del garage **€ 1.000,00**

- Spese tecniche, amministrative e sanzioni per regolazione urbanistica con presentazione CILA in sanatoria, per riportare lo status quo-ante legittimato del garage e diversa distribuzione spazi interni: **€ 1.800,00**
