TRIBUNALE ORDINARIO DI FOGGIA

Esecuzione Immobiliare n. 319/2019 R.G.Es

RELAZIONE DI STIMA

Ufficio in Manfredonia (FG) via Amerigo Vespucci n. 49 - piano terra

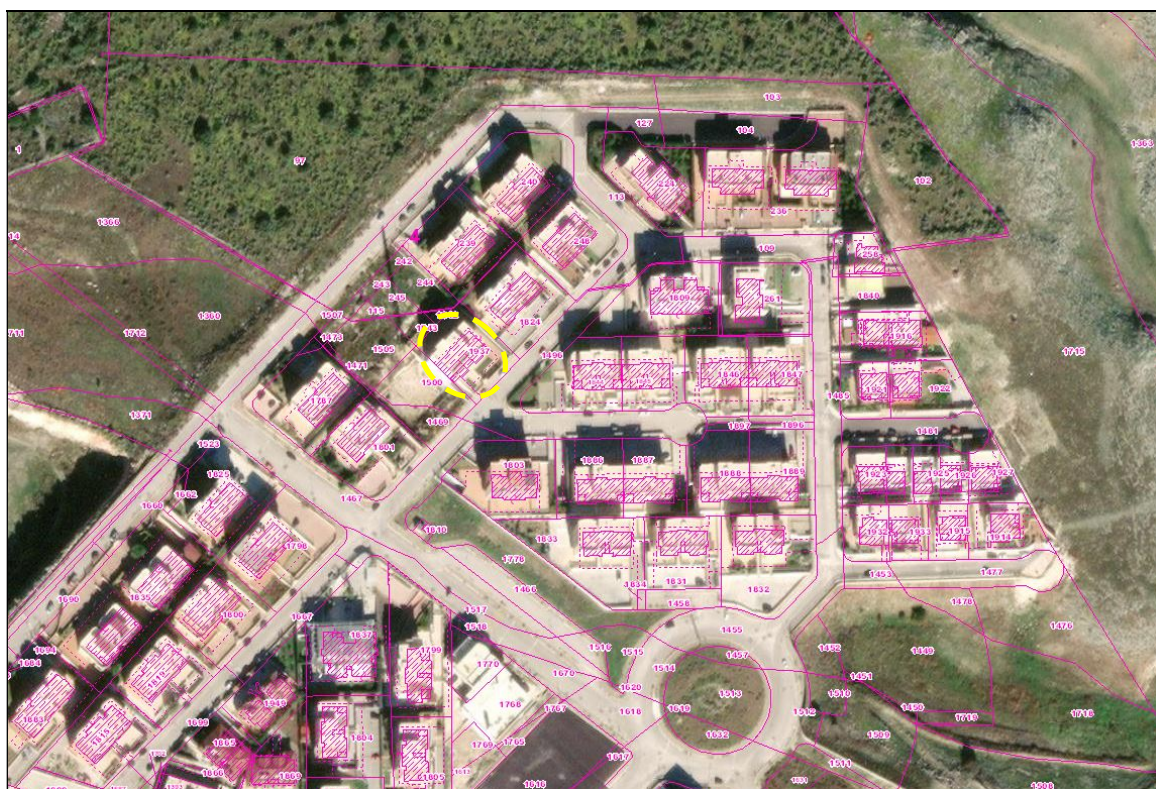
Immagine 3 – Sovrapposizione ortofoto - catastale

Il fabbricato in cui insiste l'unità immobiliare pignorata è situato in agro di Manfredonia zona "località mezzanelle" del Comparto CA9 del P.R.G. del comune, con ingresso da via Amerigo Vespucci civ. 49 (immagine 1 – 2 - 3).
Esso ha uno sviluppo verticale costituito da n. 1 piano interrato, piano terra, piano primo, piano secondo e piano terzo attico.
