TRIBUNALE DI FOGGIA

Proc. Esec. N. 119/2022 R.G.E. PROMOSSA DA

RELAZIONE DI CONSULENZA TECNICA DI UFFICIO

a) un complesso ad uso albergo-ristorante con annessi servizi ed aree scoperte pertinenziali situato in Manfredonia (FG), via Lungomare del Sole n. 34, distinto in catasto fabbricati come di seguito indicato:

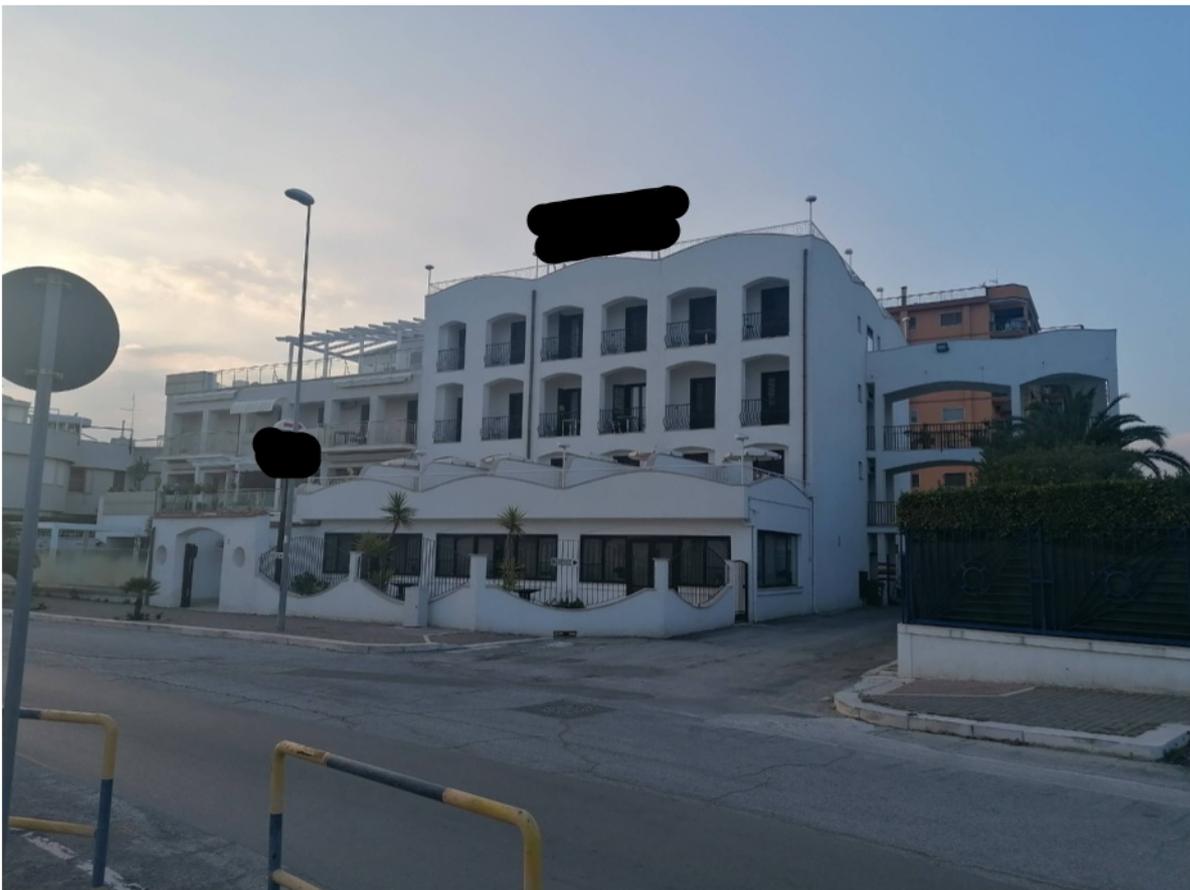
I prospetti principali del fabbricato, lato Nord e Sud, risultano caratterizzati da verande incassate, a servizio delle rispettive camere di piano. Il prospetto Ovest è costituito da parete in aderenza ad altro fabbricato adibito a civili abitazioni.

Nel complesso può dirsi che dal punto di vista architettonico, il compendio immobiliare presenta una gradevole visione generale con ottimo panorama dalle camere prospicienti il lungomare.

Di seguito si riporta una vista fotografica del prospetto frontale sul lungomare.
