TRIBUNALE ORDINARIO DI LECCE

R.G.E. 157/2023
GIUDICE DELEGATO: DOTT.SSA ANNA RITA PASCA
ELABORATO PERITALE

TRIBUNALE DI LECCE

R.F. 157/2023 R.G.

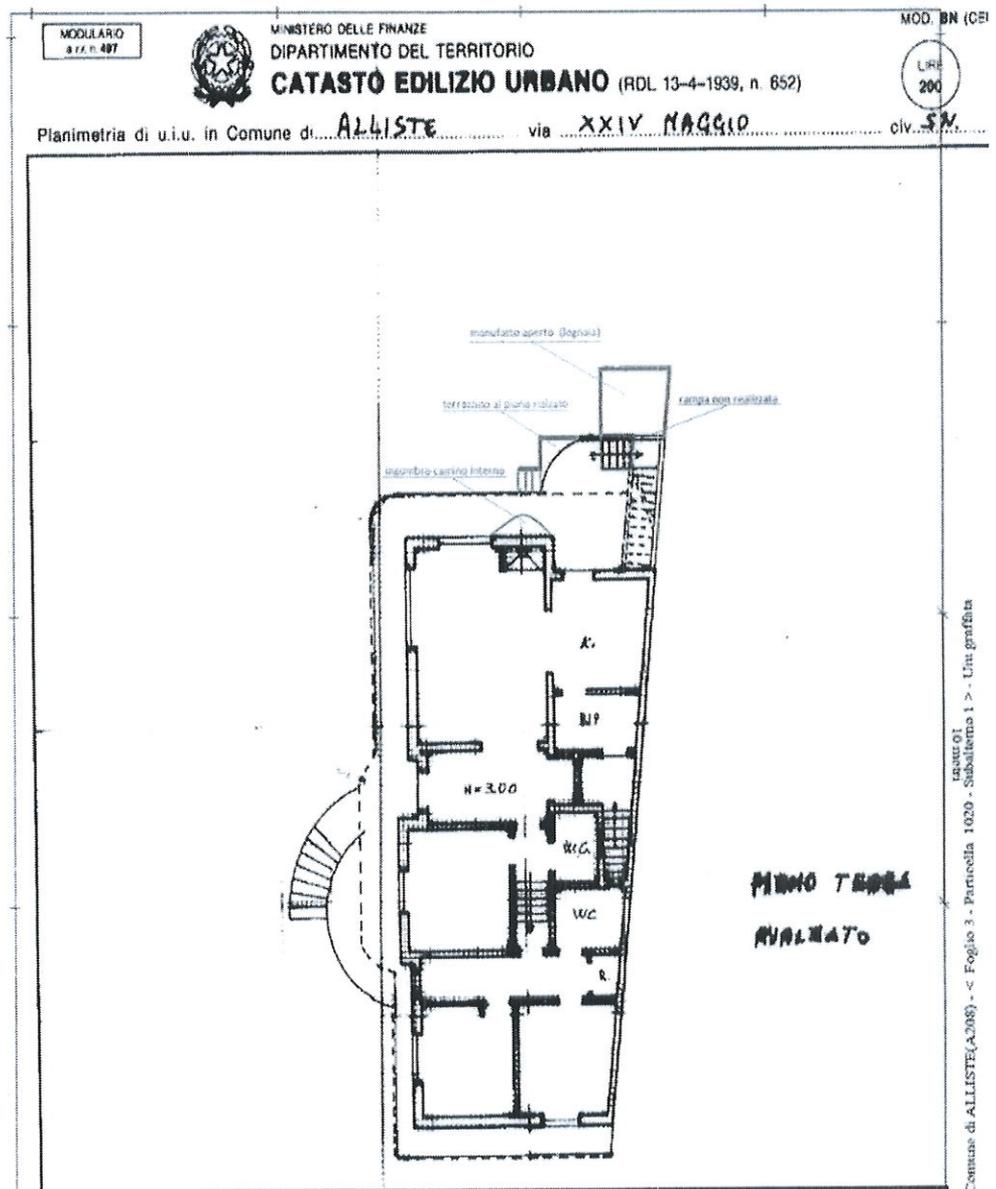
- a) Modifiche di quanto autorizzato con variante in corso d'opera 06.02.1997 alla concessione edilizia originaria, e quanto rappresentato nella planimetria catastale per tramezzature e porte/finestre nella zona ingresso - cucina (difformità parziale rispetto al progetto assentito).
- b) Modifiche di quanto autorizzato con variante in corso d'opera 06.02.1997 alla concessione edilizia originaria, e quanto rappresentato nella planimetria catastale: rampa di scala esterna, su Via Venezia, per l'accesso alla terrazza (difformità rispetto al progetto assentito ed alle planimetrie catastali).
- c) Realizzazione di piccolo manufatto (tipo legnaia) non autorizzato, nella parte posteriore della villetta (Via Venezia) e ingombro esterno del camino (totale difformità rispetto al progetto assentito ed alle planimetrie catastali).

difformità catastali – piano terra rialzato

Le difformità urbanistico-edilizie e catastali potrebbero essere sanate con la richiesta di titolo abilitativo in sanatoria (CLA e/o DIA e/o Permesso di Costruire in Sanatoria) e variazione al titolo esistente e conseguente variazione catastale; i costi di tali procedure saranno considerati nella redazione della stima dei beni medesimi.

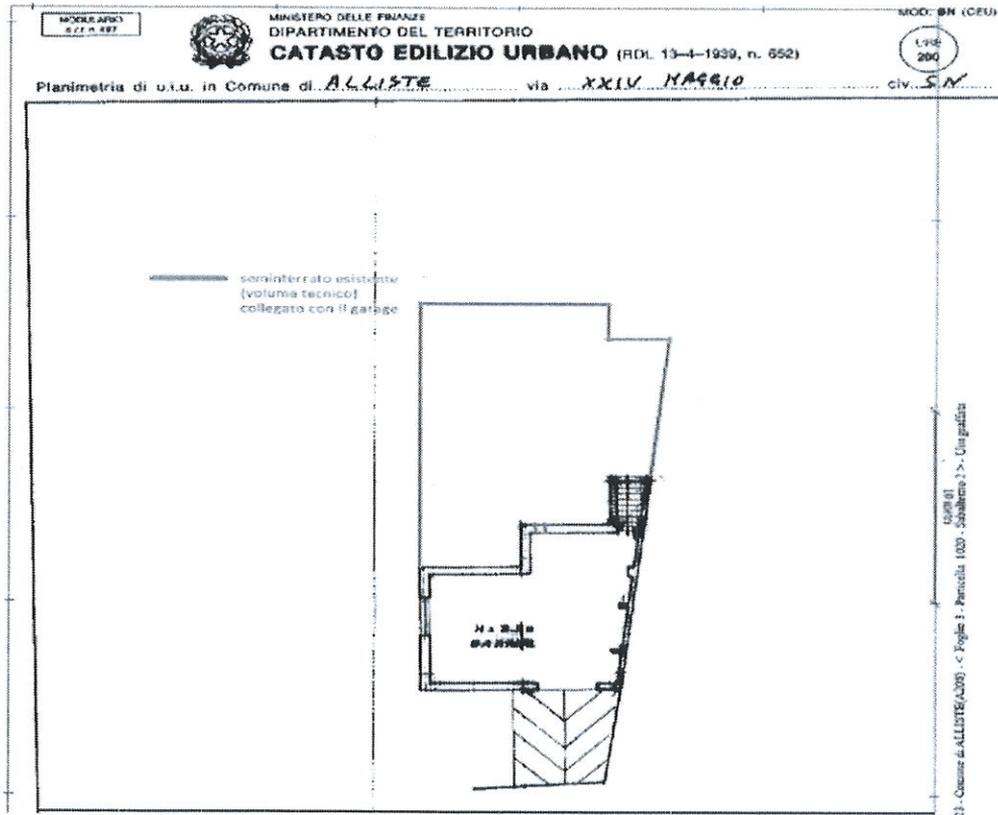
Nel locale seminterrato, oltre al vano unico destinato a box, sono presenti, per tutta la superficie rimanente soprastante la costruzione, dei locali seminterrati, in parte, con finiture in massetto di cemento, nella zona centrale (altezza circa 1.90 mt), e, in parte, con vespaio di ghiaia e pietrisco a secco in corrispondenza delle tamponature perimetrali (intercapedini).

- d) Realizzazione nel seminterrato, oltre al box/deposito autorizzato e ad esso collegati tramite porticina, di locali - per tutta l'area di sedime della costruzione - in parte costituiti da volumi tecnici (intercapedini di isolamento e passaggio impianti per una altezza max di 2.49 mt.), e, in parte come deposito (non abitabili), in totale difformità di quanto assentito (totale difformità rispetto al progetto assentito ed alle planimetrie catastali).
- e) Il Progetto allegato ai titoli edilizi concessi risulta parzialmente realizzato; risulta eseguita solo l'unità immobiliare al piano terra rialzato e al piano seminterrato, non risulta, eseguita l'unità immobiliare al primo piano.

difformità catastali - piano interrato

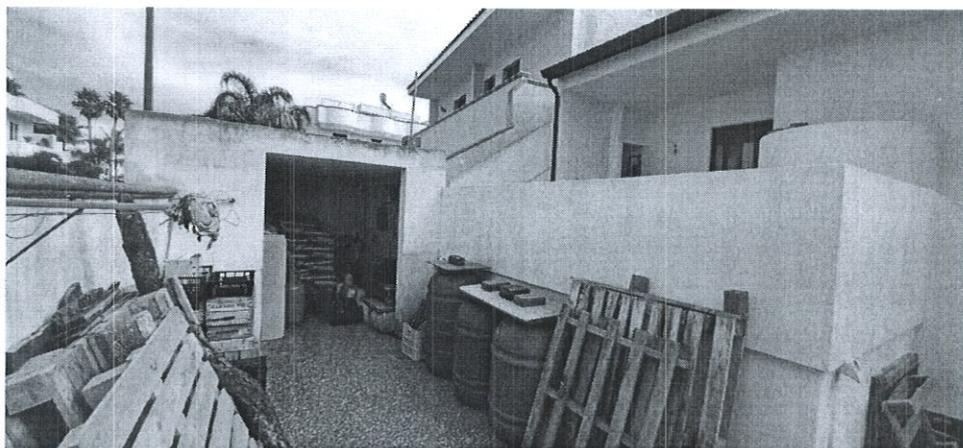
È presente nella zona retrostante il prospetto (Via Venezia) un manufatto privo di chiusura con funzione di deposito (probabilmente legnaia) e una scala in c.a. per l'accesso alla terrazza.

difformità catastali – locale aperto (legnaia,) terrazzino, ingombro camino interno
