# TRIBUNALE ORDINARIO - LECCE

### 307/2019

## CONSULENZA ESTIMATIVA GIUDIZIARIA

del 26/01/2021

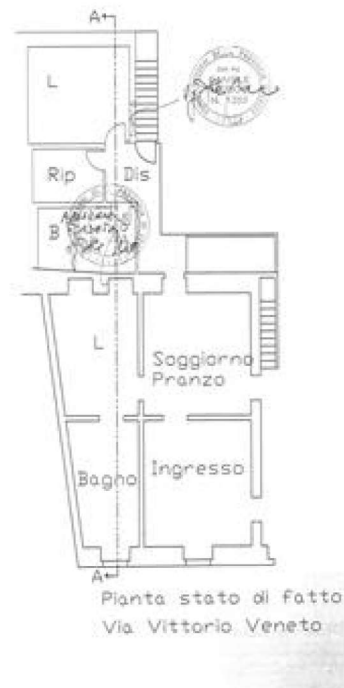
Planimetria dello stato di fatto

Sono state rilevate le seguenti difformità: un ampliamento abusivo (bagno-lavanderia) non riportato nel progetto di sanatoria di cui al P. di C, n. 90 del 12/12/2018 e non indicato nemmeno nella planimetria catastale. (normativa di riferimento: DPR 380/2001)

Le difformità sono regolarizzabili mediante: accertamento di conformità (art. 36 del DPR 380/2001) dell'ampliamento mediante applicazione del c.d. "Piano Casa" della Regione Puglia (L.R. 30/07/2009 n. 14) prorogato a tutto il 2021 e previa dimostrazione della realizzazione del manufatto abusivo in vigore della predetta legge sul "Piano casa"

- Sanatoria con accertamento di conformità (art. 36 DPR 380/2001) per ampliamento abusivo ai sensi del "Piano Casa" della Regione Puglia (L.R. 30/07/2009 n. 14) : €2.500,00

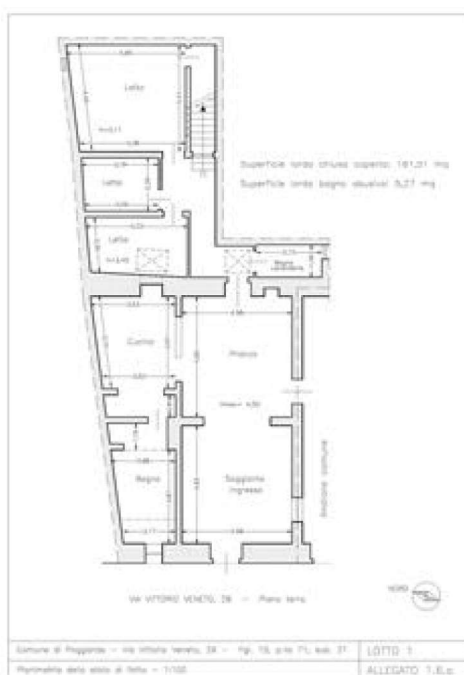
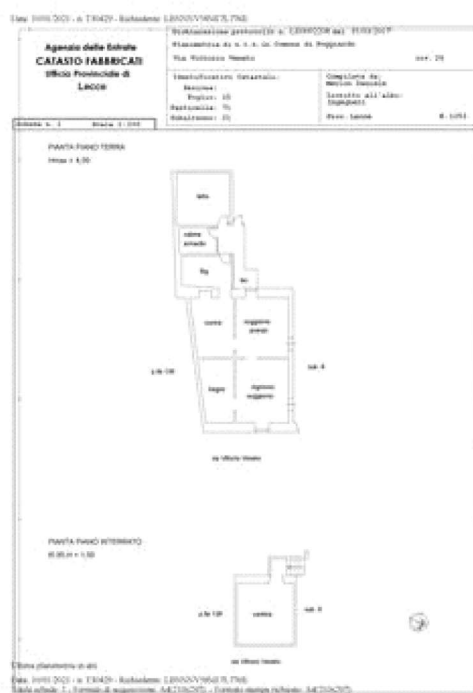
Planimetria dello stato di fatto

Sono state rilevate le seguenti difformità: - diversa indicazione di destinazione d'uso di alcuni vani interni rispetto al P. di C. n. 90 del 12/12/2018; - mancata indicazione di area esterna dove risulta realizzato un bagno-lavanderia abusivo

Le difformità sono regolarizzabili mediante: redazione di DocFa per adeguamento utilizzo vani interni alle previsioni del P. di C. n. 90 del 12/12/2018; in caso di sanatoria del bagno-lavanderia abusivo, ulteriore aggiornamento catastale con redazione di tipo mappale e successivo DocFa.

- redazione DocFa e tipo mappale: €2.000,00

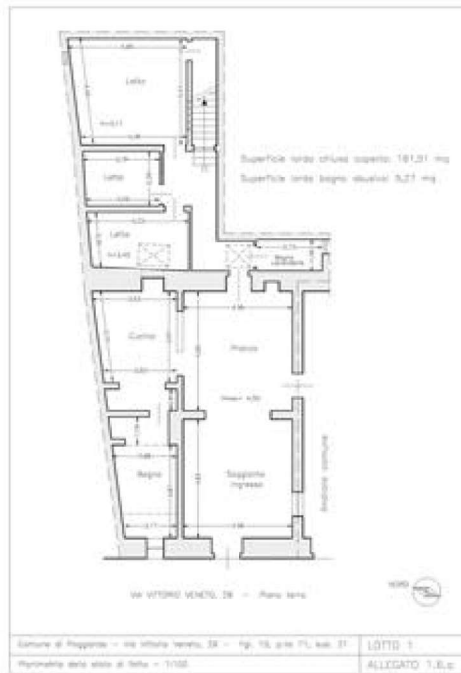
Planimetria dello stato di fatto

Nella planimetria catastale viene riportato anche un vano modesto cantina (di altezza assai ridotta di appena 1,50 mt) apparentemente situato al di sotto del vano "soggiorno-pranzo" (il secondo consecutivo dopo il vano ingresso); detto vano in realtà risulta tombato e murato da svariati decenni e non è stata rinvenuta traccia né del suo accesso né della sua esistenza.
