# TRIBUNALE ORDINARIO - LECCE

## 612/2018

### CONSULENZA ESTIMATIVA GIUDIZIARIA

**A** appartamento a SURBO Via Trepuzzi 87, della superficie commerciale di 167,11 mq per la quota di:

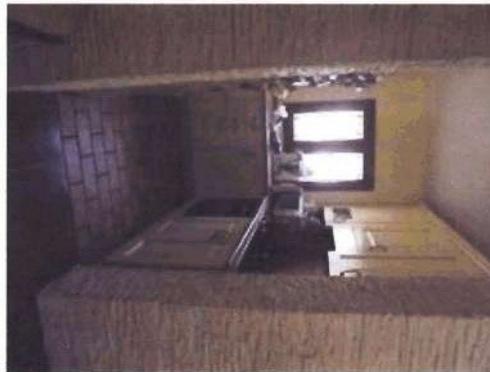
Sono state rilevate le seguenti difformità: Demolizione di n. 2 muri tramezzi e realizzazione di un cucinino e vano lavanderia a piano terra; ampliamento del bagno a piano primo; (normativa di riferimento: DPR 380/2001)

L'immobile risulta **non conforme e non regolarizzabile**.

- demolizione delle opere realizzate abusivamente: € 2.000,00

La regolarizzazione si potrà ottenere eseguendo la rimissione in pristino dello stato dei luoghi iniziale al piano terra e primo piano

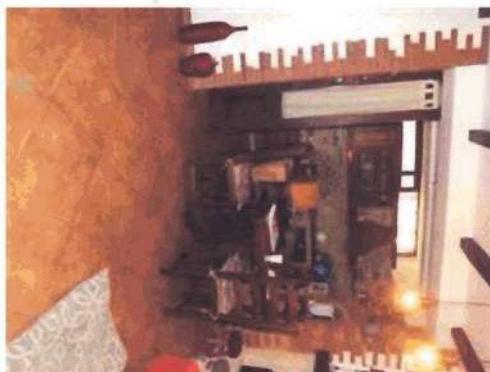
Sono state rilevate le seguenti difformità: ampliamento al piano interrato per la realizzazione di una tavernetta con bagno, ripostiglio, studio e vano deposito (normativa di riferimento: DPR 380/2001)

L'immobile risulta **non conforme, ma regolarizzabile**.

Questa situazione è riferita solamente a piano interrato

Le difformità sono regolarizzabili mediante: opere eseguite senza titolo autorizzativo sanabili con art. 36 del DPR 380/2001

- Permesso di Costruire in sanatoria : € 1.500,00
